Kościół NMP w Żaganiu Nawa północna z przyległymi kaplicami

TOM 2

Podsumowanie badań konserwatorskich Program prac konserwatorskich

Kontynuacja zadania pn.: Projekt rewitalizacji części dawnego założenia klasztorowego i kościoła kanoników regularnych reguły Św. Augustyna w Żaganiu

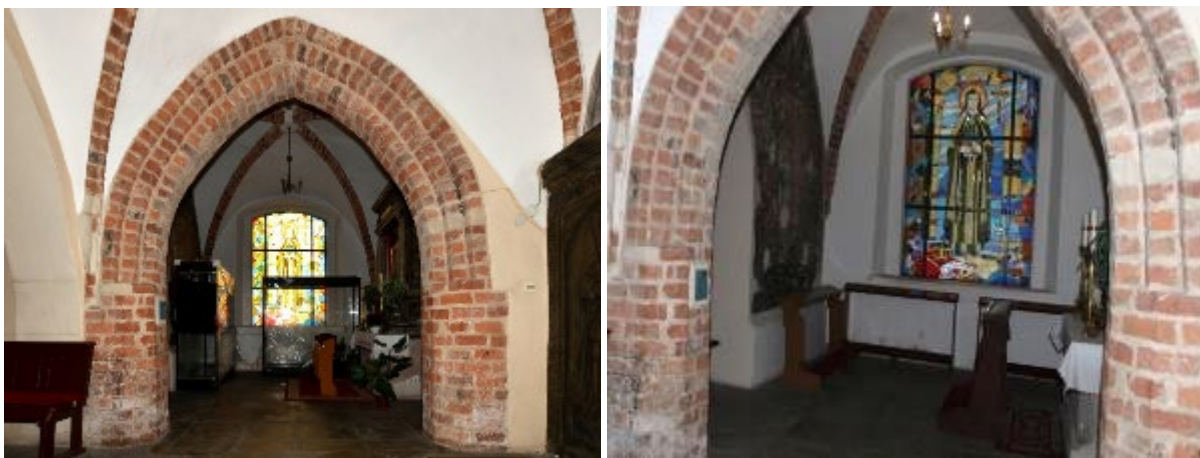
zachowania łęku jest dobry, przy czym w dolnych partiach widoczne są drobne uszkodzenia mechaniczne, zabrudzenia i wysolenia.

Ryc. 7. Wejście do gotyckiej kaplicy (pom. 025), obecnie Maksymiliana Kolbego. Odsonięty wątek ceglany łęku – w dolnych partiach widoczne nawarstwienia. Na wprost współczesny witraż przedstawiający św. Kingę.

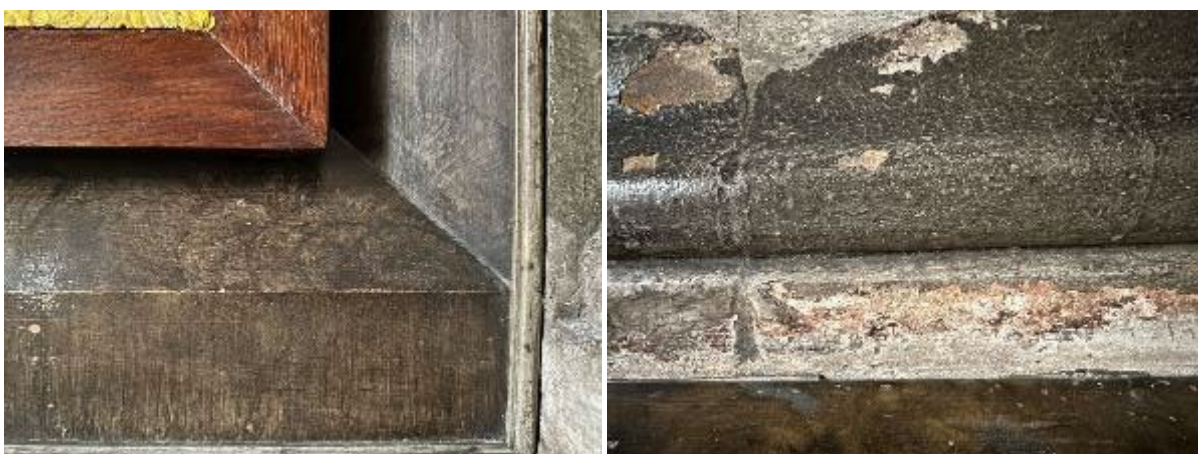
Ryc. 19. Mazerowana rama drewniana z końca XIX / początku XX w. (po lewej). Ryc. 20. Stan zachowania wtórnej, XIX/XX-wiecznej warstwy malarskiej na profilowaniu kamiennego epitafium (po prawej) – widoczne spękania i duże ubytki warstwy malarskiej.

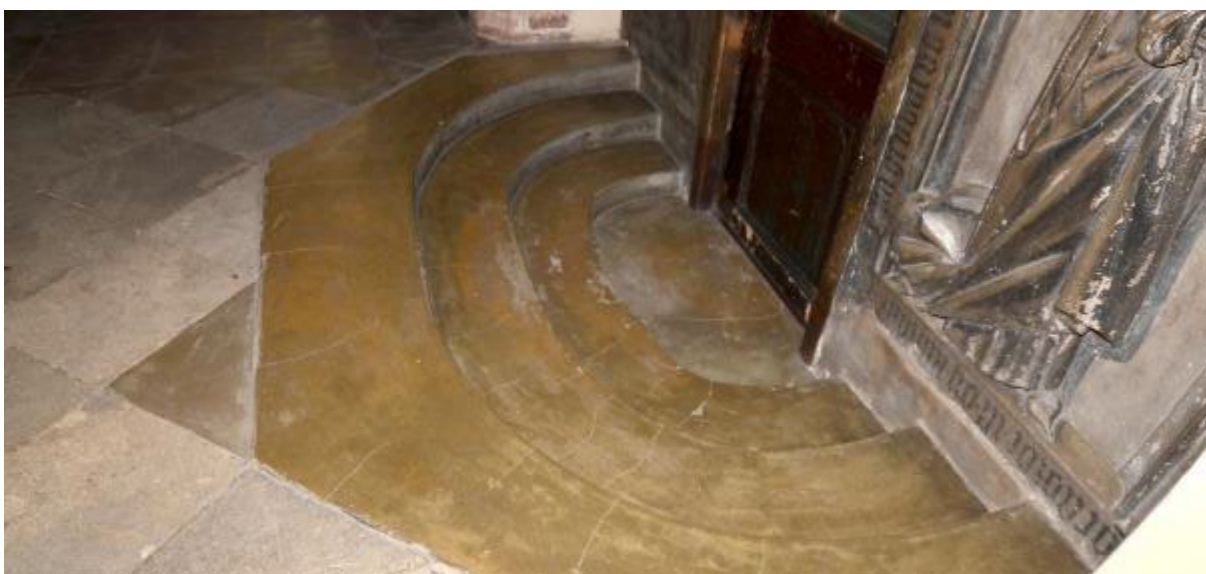
Posadzkę wykonano z kamiennych, prostokątnych płyt w układzie diagonalnym jako kontynuację nawierzchni w części nawowej kościoła. Stan zachowania posadzki jest dostateczny – widoczne ślady zużycia wynikające z eksploatacji – nierówna powierzchnia, wytarte krawędzie płyt i nawarstwienia organiczne. Zaobserwowano pojedyncze spękania płyt i niewielkie ubytki kamienia. Część ubytków została wtórnie uzupełniona przy użyciu zapraw ze spoiwem cementowym. Pograżone schody w kierunku przejścia do korytarza klasztornej wykonano z blichowanego betonu w kolorze brunatnym (ciemno-piaskowym). Na powierzchni betonu widoczne są niewielkie liniowe, koncentrycznie biegnące spękania szlichty.

Ryc. 32. Schody pograżone ku części klasztornej. Widoczne spękania warstwy polerowanego betonu.

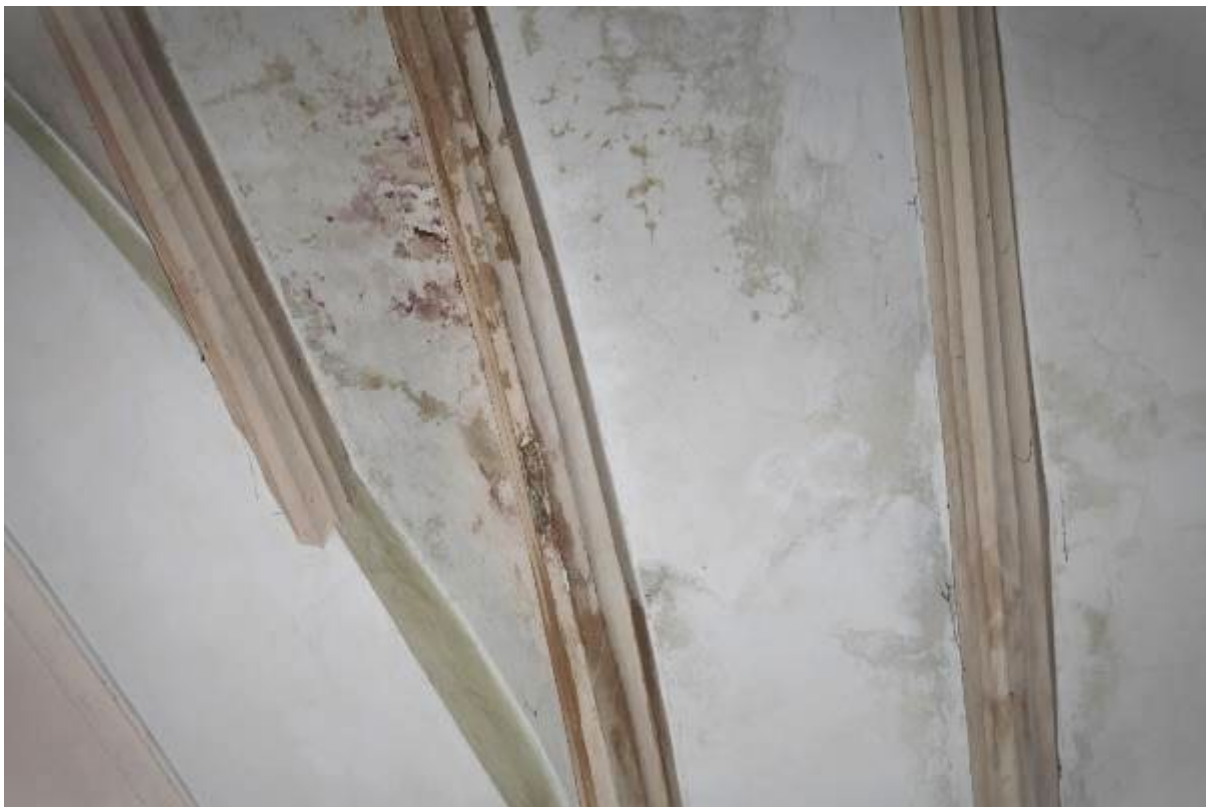
W kontekście stanu zachowania widoczne są rozległe ślady zalania sklepienia (żółte i brunatne przebarwienia) na styku ze ścianami elewacyjnymi (zachodnią – 028.5 i północną – przęsła 028.1, 028.3), a także w sąsiedztwie filarów międzynawowych (przęsła 028.1, 028.2). Powierzchnię wysklepek znaczy siatka drobnych spękań o dość regularnym przebiegu. W pachach sklepienia oraz w miejscach zbiegu żeber widoczne są nawarstwienia kurzu na pajęczynach. Wyniki badań konserwatorskich (wykonanych tylko w obrębie ścian) pozwalają przypuszczać, że kolorystyka, jaką nadano wnętrzu po roku 1730 i którą powtarzano podczas kolejnych remontów, oparta była na gamie szarości i bieli. Obecna kolorystyka wysklepek i żeber jest wtórna.

Ryc. 40. Przęsło 028.1 – uszkodzenia sklepienia spowodowane nieszczelnościami dachu. Stan obecny.

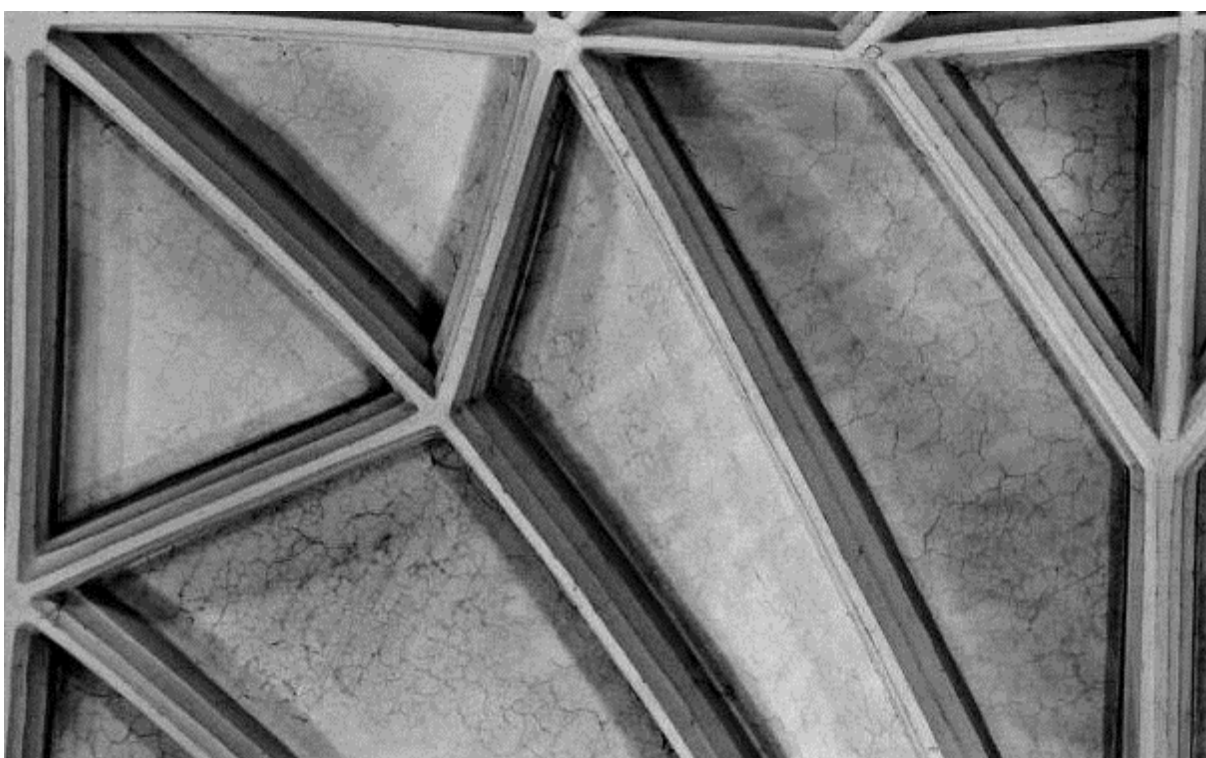
Ryc. 41. Przęsło 028.3 – spękania tynku pokrywającego wysklepki sklepienia. Zdjęcie po obróbce kontrastującej w skali szarości. Oprac. M. Kozarzewski.

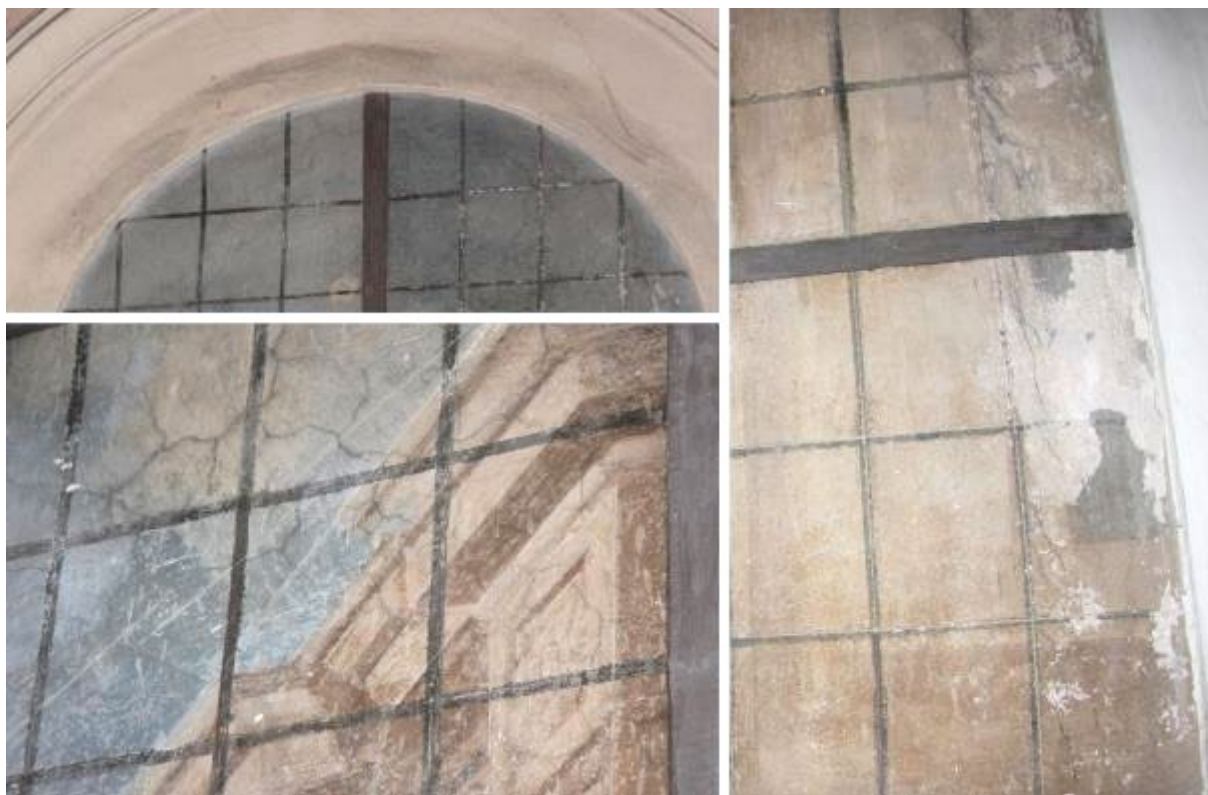
Ryc. 43. Stan zachowania iluzjonistycznego malowidła w górnej części ściany północnej przęsa 028.3 (poziom empory 138). Widoczne są zadrapania, przetarcia, lokalne odspojenia warstwy malarskiej oraz rozległe ubytki. Można również zauważyć ślad zamalowanego krosna okiennego.

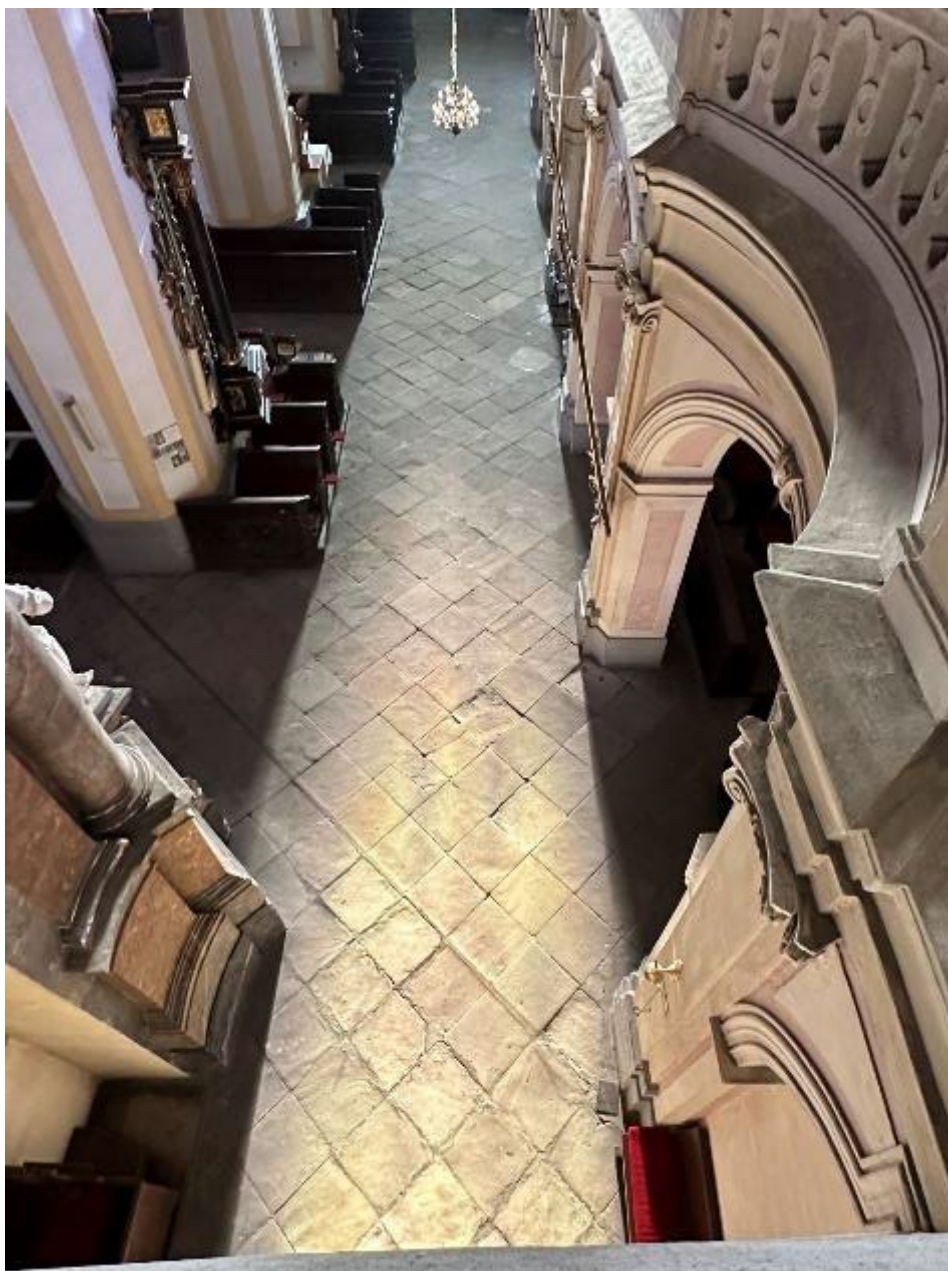
Posadzka nawy północnej, podobnie jak pozostałych naw kościoła, wykonana jest z kamiennych prostokątnych płyt noszących ślady zużycia typowe dla intensywnej eksploatacji tego typu nawierzchni – nierówności, wytarte bądź wyszczerbione krawędzie, spękania i ubytki. Kamień w wielu miejscach uległ dezintegracji, widoczne są rozległe ubytki. Lokalnie zauważono efekt rozwarstwiania się („łuszczenia”) kamienia. Część płyt jest spękana. Lokalnie występują uzupełnienia wykonane z płyt piaskowcowych, różniących się kolorem od oryginalnych z wapienia. Część uszkodzeń naprawiano w przeszłości wypełnieniami z zaprawy cementowej. Na powierzchni kamienia widoczne są silne przebarwienia, a powierzchnia posadzek jest zabrudzona i zatłuszczona stearyną. Wtórne zaprawy cementowe, świadczące o podjętych w przeszłości pracach naprawczych, założone są z nadmiarem, a ich ciemnoszary kolor i niedopasowanie do ubytków wpływa niekorzystnie na estetykę całego wnętrza.

Ryc. 48. Widok na posadzkę z chóru zakonnego – bardzo dobrze widoczne uszkodzenia i nierówności.

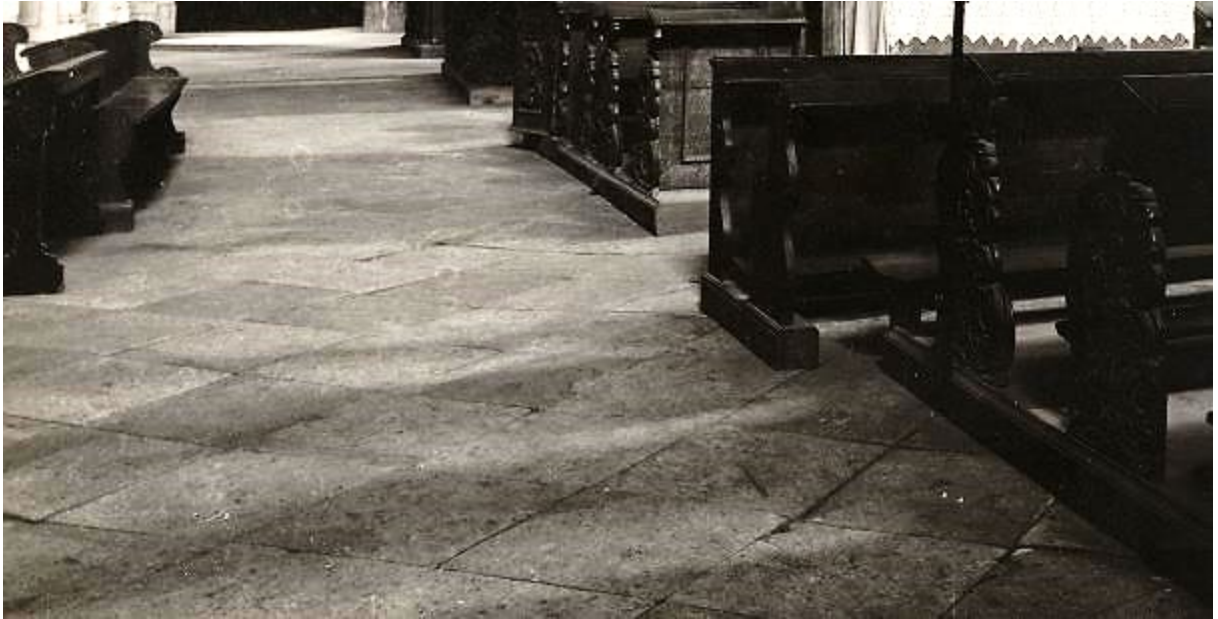
Ryc. 49. Posadzka nawy północnej – stan w latach 30. XX w. widoczne pęknięcia płyt i nieregularności powierzchni.
Źródło: Herder-Institut fot. nr.126641 .

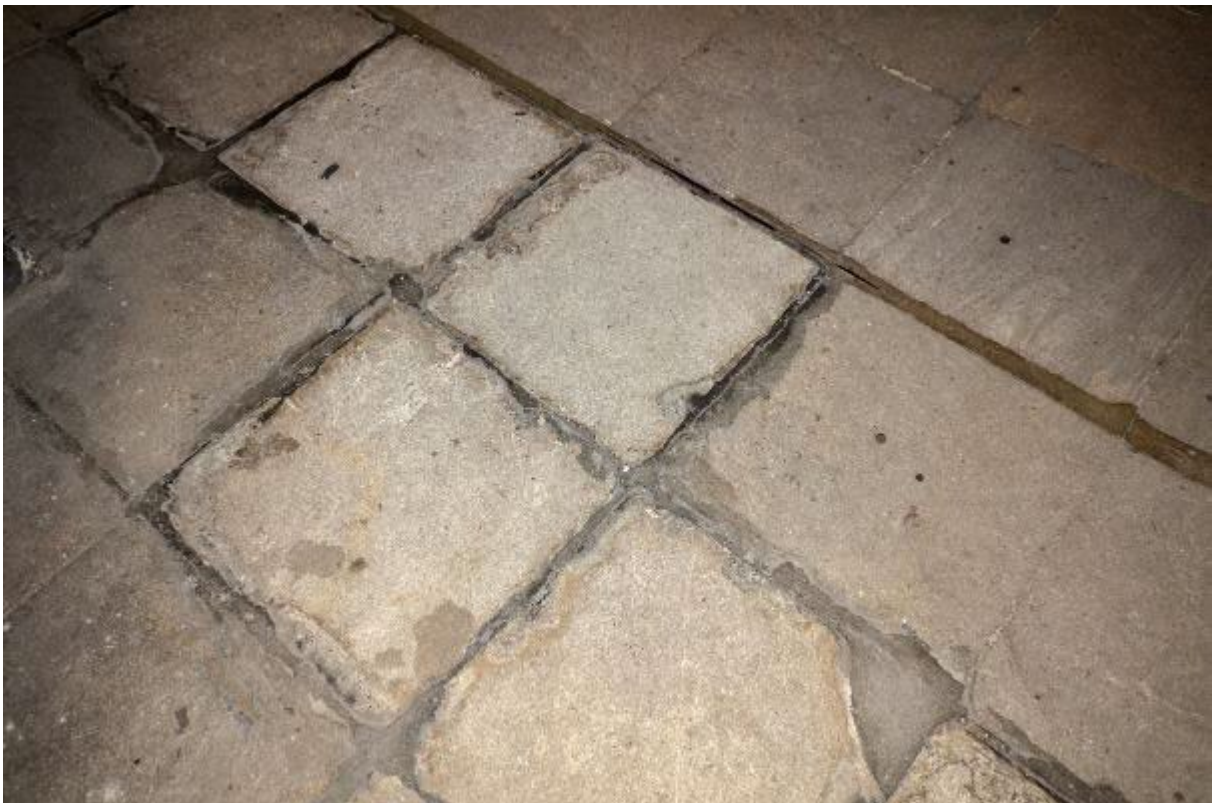
Ryc. 50. Posadzka nawy północnej – wtórne uzupełnienia ubytków i spoin wykonane zaprawą cementową i, lokalnie, najprawdopodobniej żywicą. Po latach eksploatacji widoczne jako ciemne plamy.

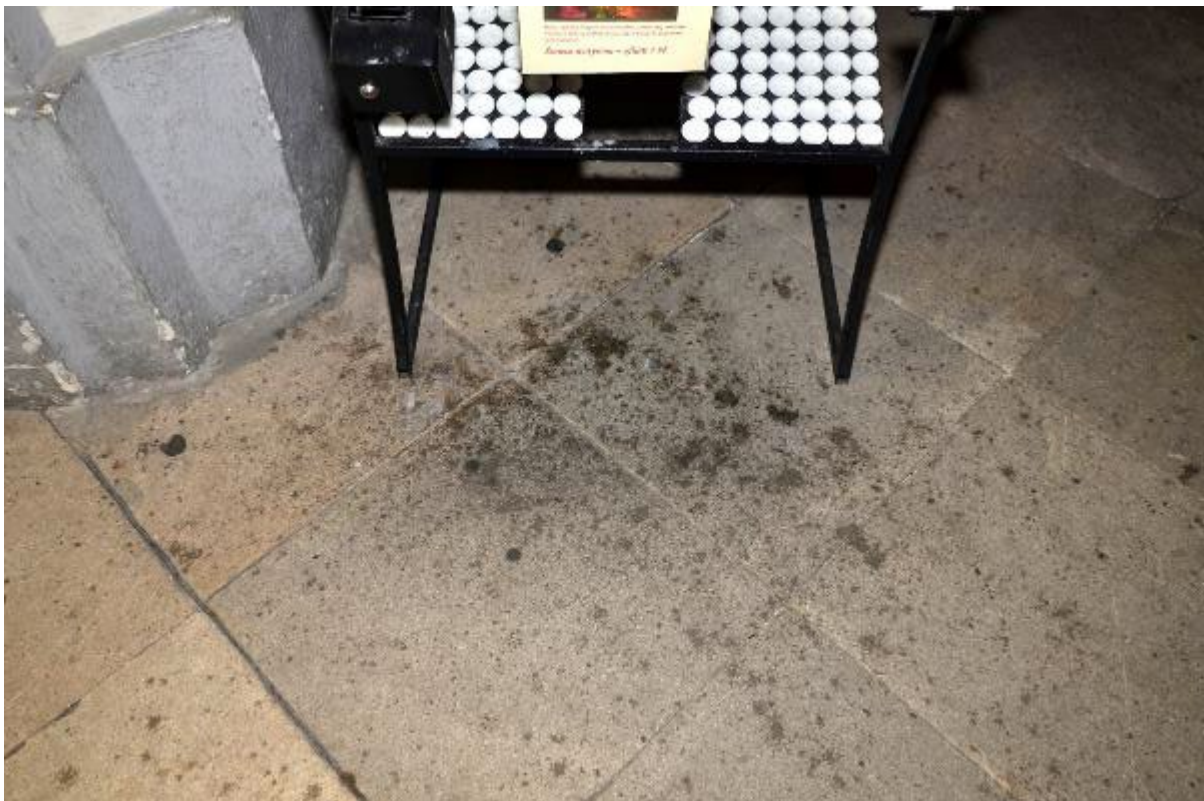
Ryc. 51. Posadzka w nawie północnej – zabrudzenia kamienia stearyną.

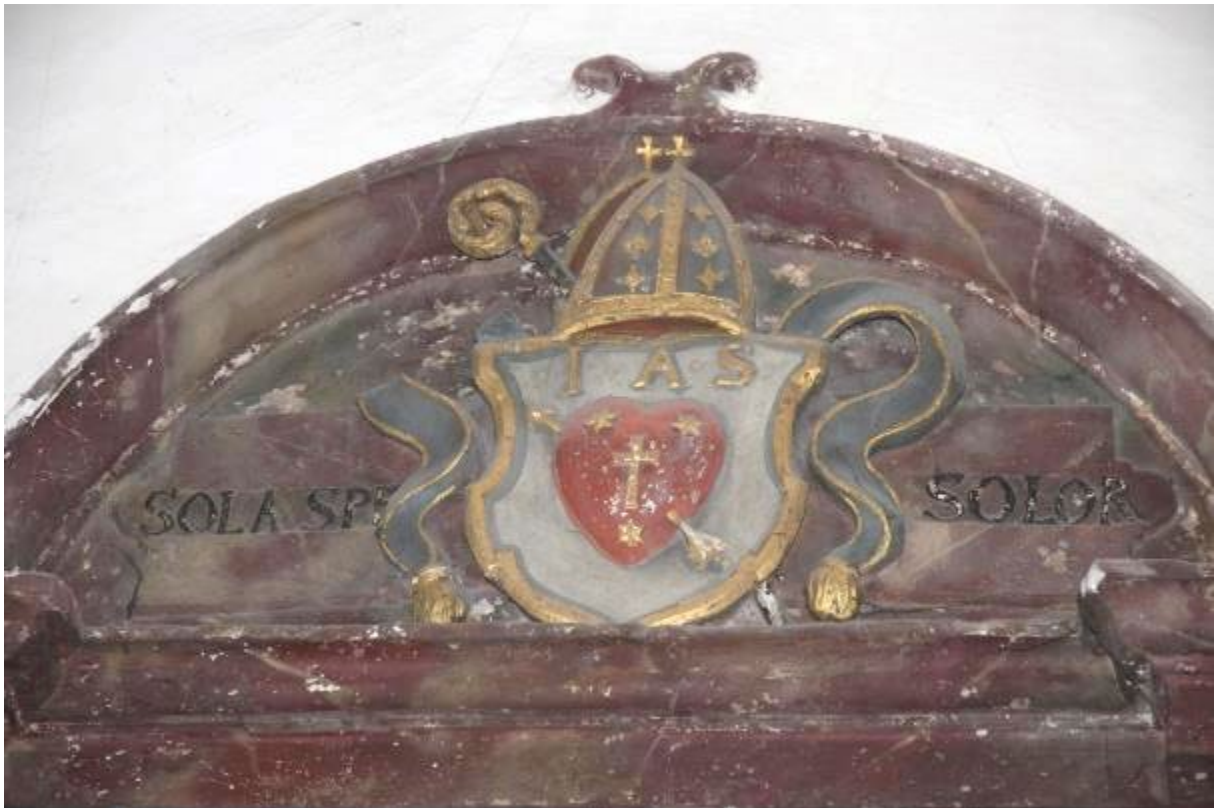
Ryc. 53. Zwieńczenie kompozycji rzeźbiarsko-architektonicznej obramienia. Widoczne nawarstwienia i miejscowe uszkodzenia.

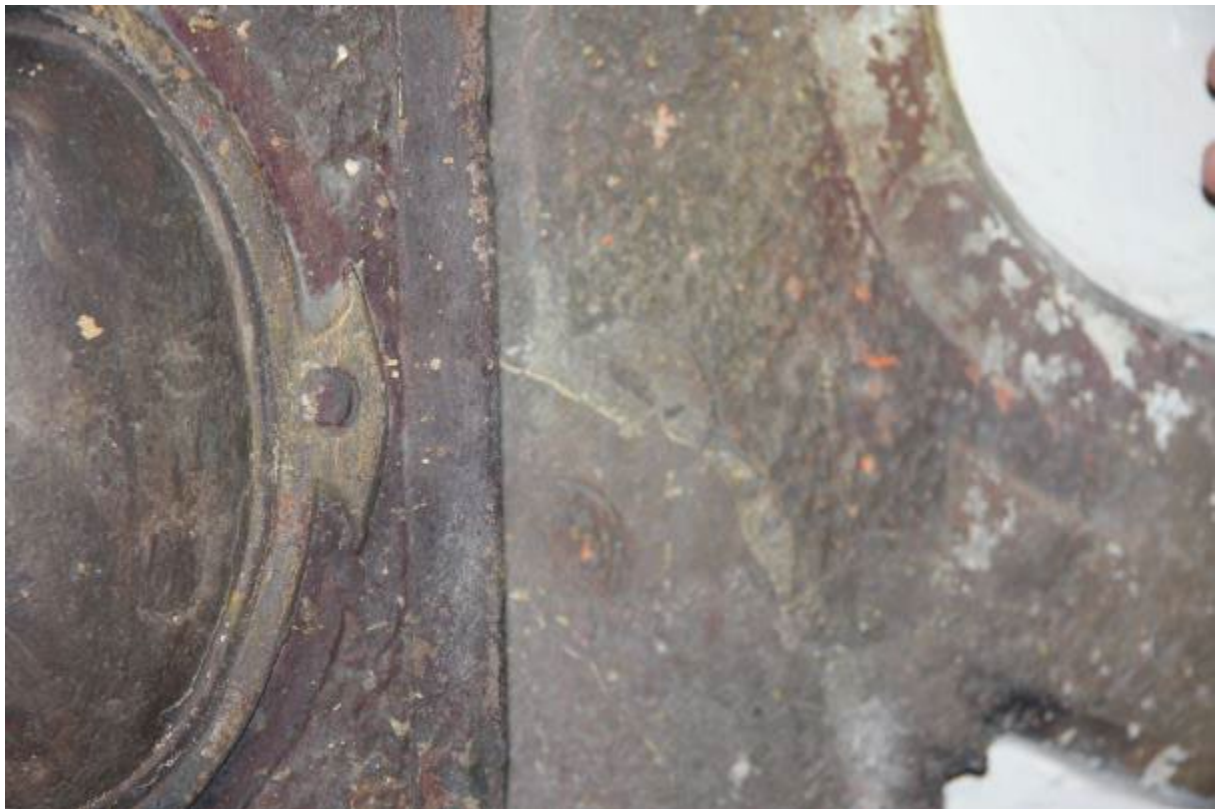
Ryc. 54. Fragment obramienia – widoczny stan zachowania warstwy marmoryzacji: obfite nawarstwienia i przetarcia powłoki.

Stan zachowania kamiennego obramienia jest zadowalający. Poza płytkimi ubytkami formy na krawędziach gzymsów i wypukłościach ornamentów nie zaobserwowano poważniejszych uszkodzeń epitafrum. Czerwono-zielona marmoryzacja bardzo silnie pociemniała, lokalnie została zachlapaną farbą ścienną aż do całkowitego zatarcia czytelności dekoracji i inskrypcji. W wielu miejscach zaobserwować można przetarcia, zarysowania i płytkie ubytki znaczące powierzchnie polichromii, a w nich zachowane fragmenty wcześniejszej dekoracji malarskiej obramienia, utrzymanej w oranżowo-brązowej tonacji.

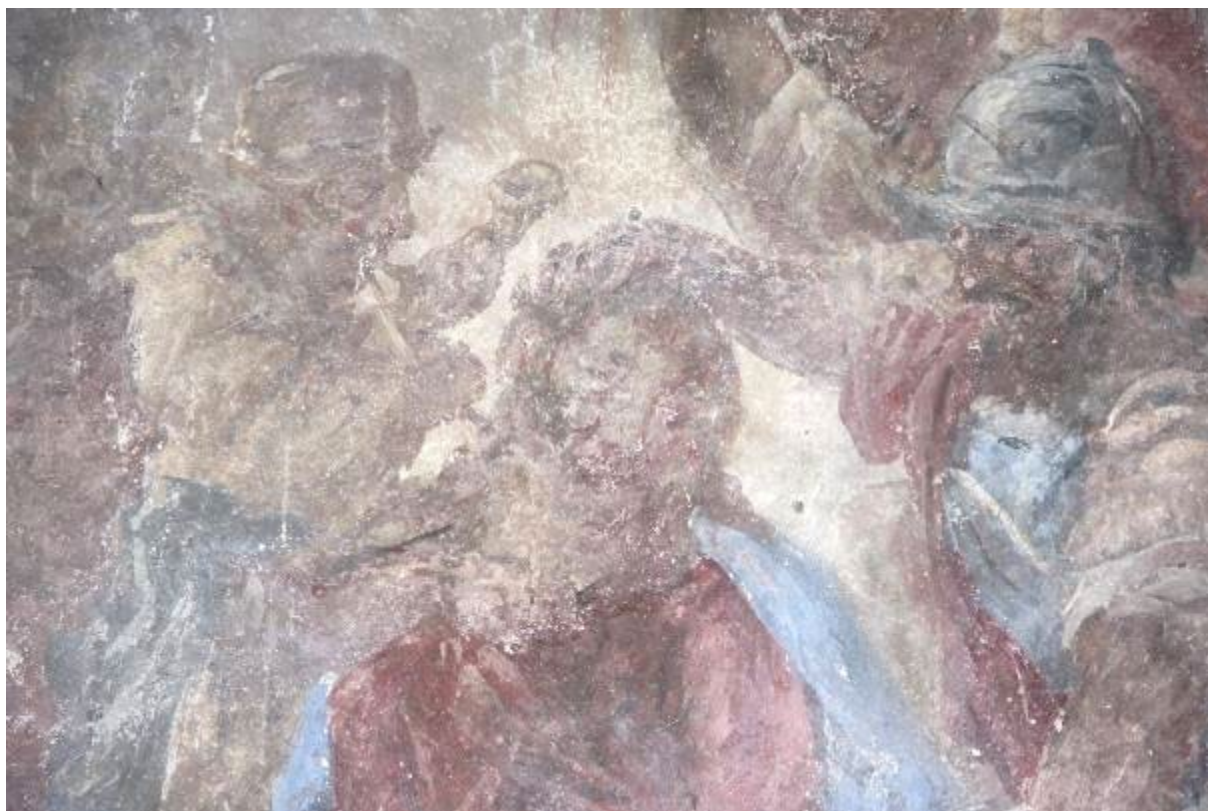
Stan zachowania polichromii ściennej jest zły – warstwę malarską znaczą liczne przetarcia, zwłaszcza w dolnej części kompozycji, a także zarysowania i płytkie ubytki podłoża. Ponadto powierzchnia malowidła jest silnie zabrudzona, miejscami zbrązowiła, co szczególnie mocno deformuje partie błękitne. Wszystko to negatywnie wpływa na czytelność kompozycji.

Ryc. 55. Malowidło ścienne „Biczowanie Chrystusa” – fragment. Widoczne liczne przetarcia warstwy malarskiej i uszkodzenia lica.

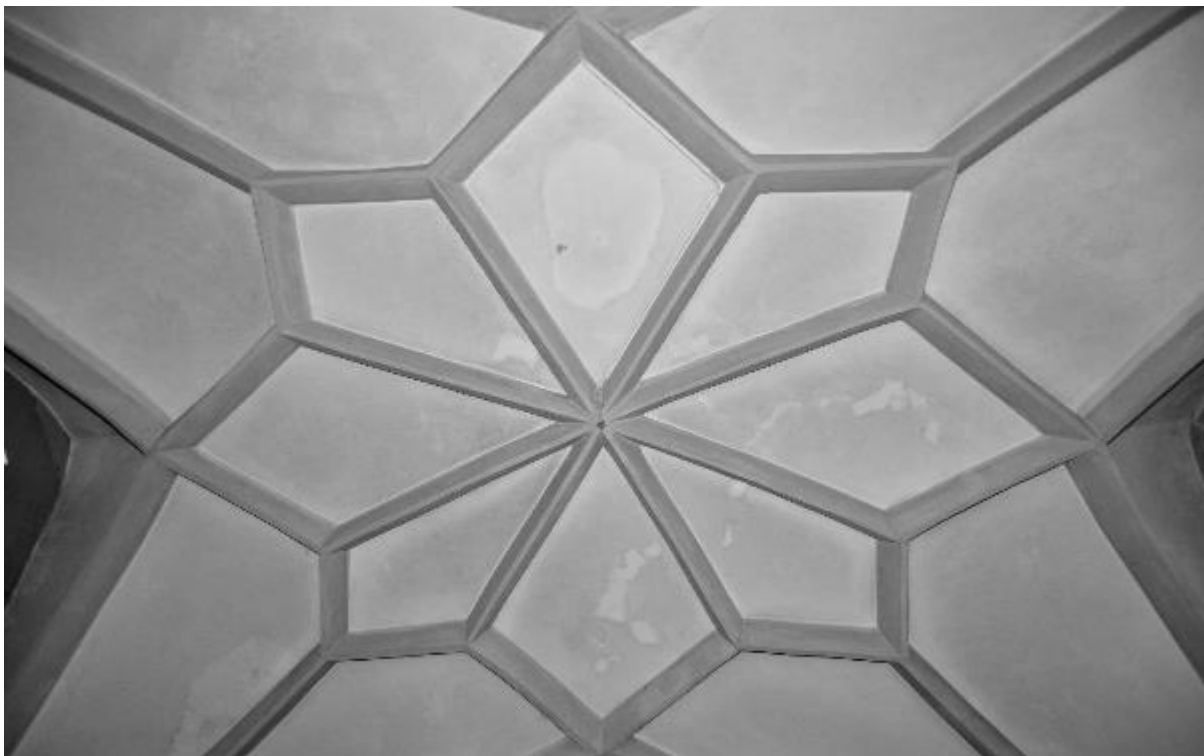
Ryc. 61. Sklepienie kaplicy. Widoczne uzupełnienia ubytków tynku oraz przebieg instalacji.

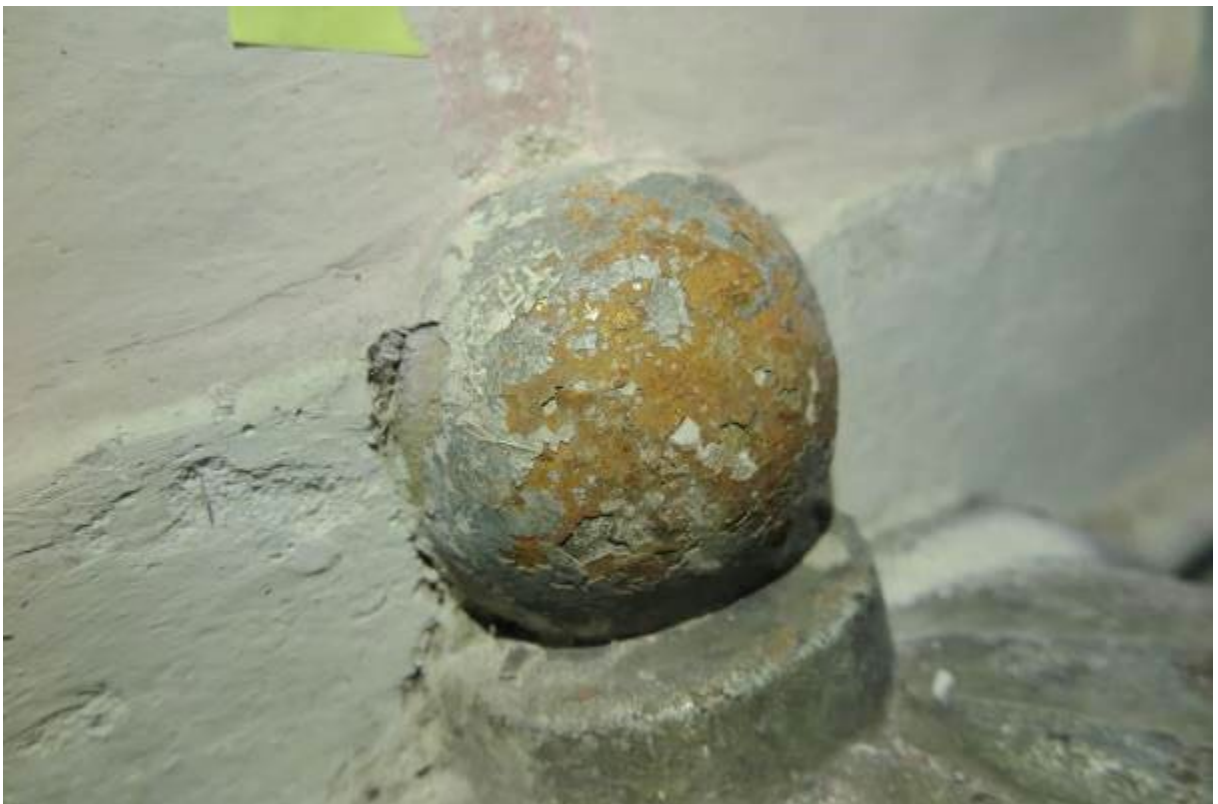
Ryc. 77. Balustrada, fragment zwieńczenia wazonu dostawionego do ściany bocznej. Widoczny stan zachowania obecnej polichromii - ubytki, siatka spękań oraz wcześniejsze warstwy malarskie (złocenie).

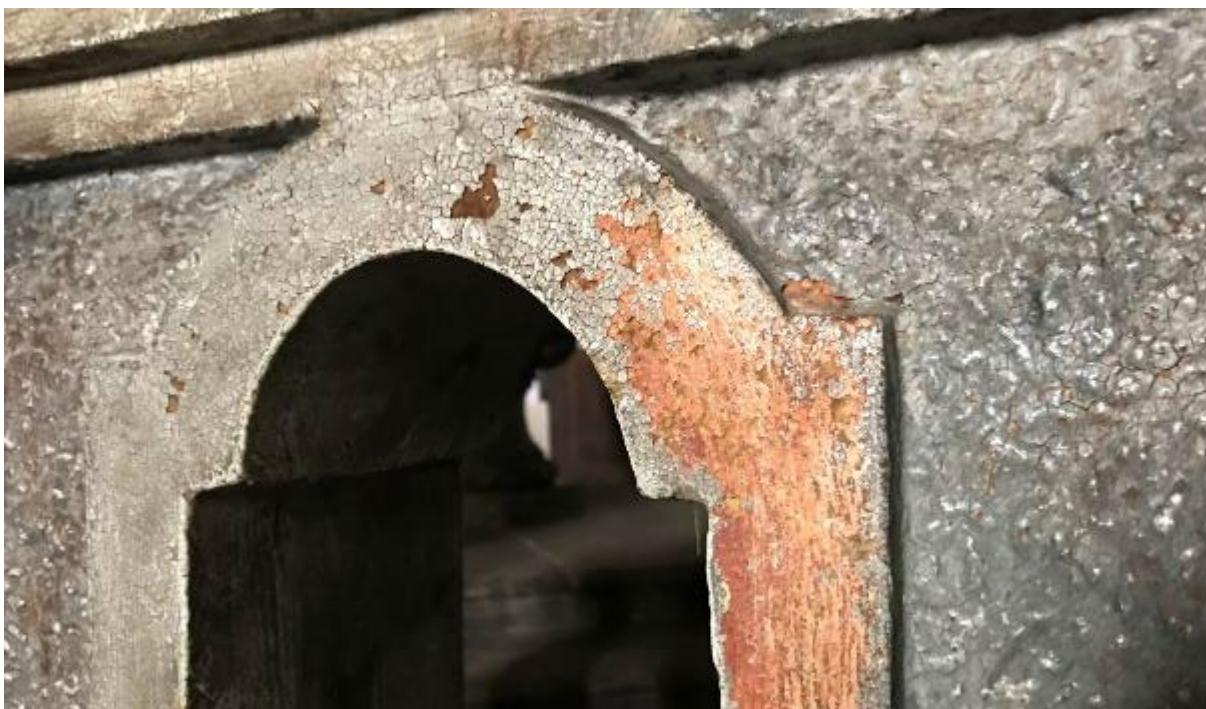
Ryc. 78. Balustrada, fragment ażurowego wypełnienia. Widoczny stan zachowania obecnej polichromii (ubytki, siatka spękań) oraz wcześniejsze warstwy malarskie (czerwona, pomarańczowa, brązowa).

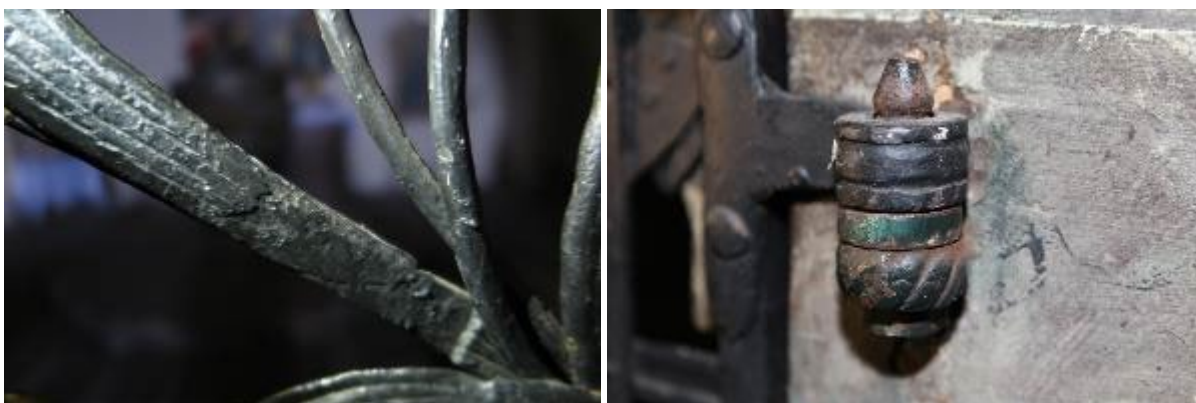
Ryc. 79. Detal. Po lewej: fragment metalowej kraty, którą zamknięta jest kamienna balustrada przed kaplicą. Widoczne nierówności powierzchni wskazują na obecność wcześniejszych warstw opracowania malarskiego lub pozłotniczego. Po prawej: zawias jednego ze skrzydeł furtki – czytelne relikty barwnego malowania metalu.

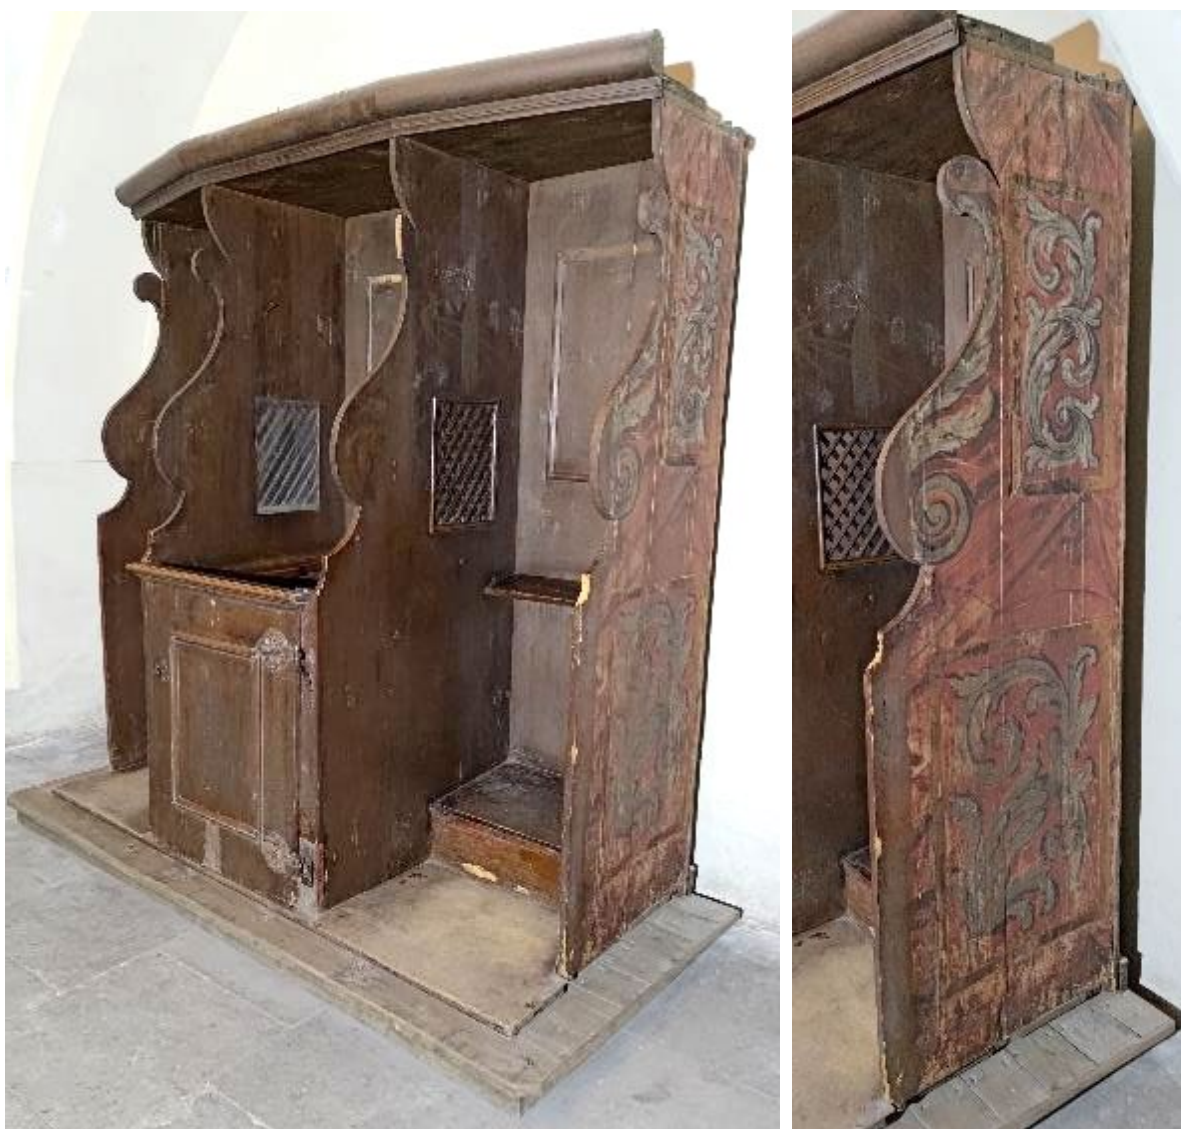
Ryc. 85. Konfesjonał pod ścianą wschodnią (XVII-wieczny?). Widoczna dekoracja malarska na jednej ze ścian bocznych oraz liczne ubytki i uszkodzenia.

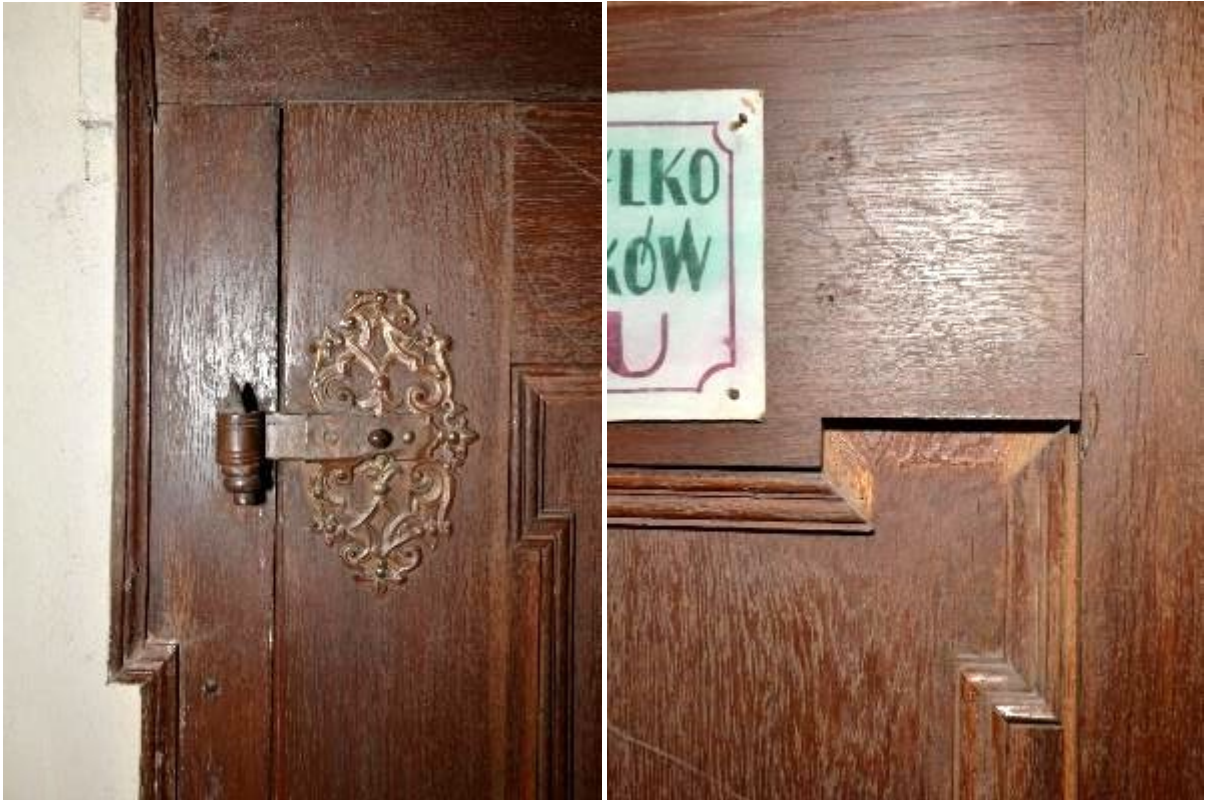
Ryc. 92. Detale drzwi zamykających wejście na chór – okucie zawiasów (po lewej), uszkodzenie profilowanej listwy ujmującej ptycine z uszakami.

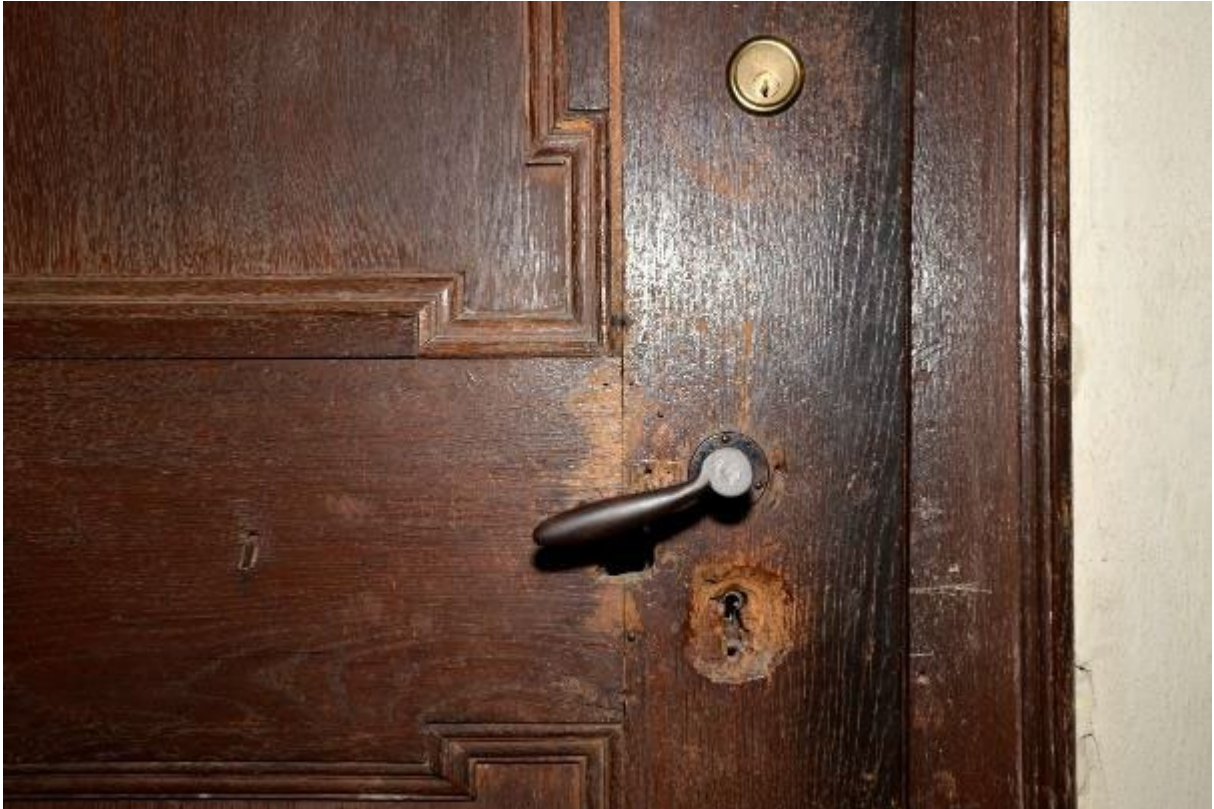
Ryc. 93. Detal drzwi wejściowych – widoczne uszkodzenia drewna w okolicach zamka, wtórny zamek i przetarta powłoka malarska.

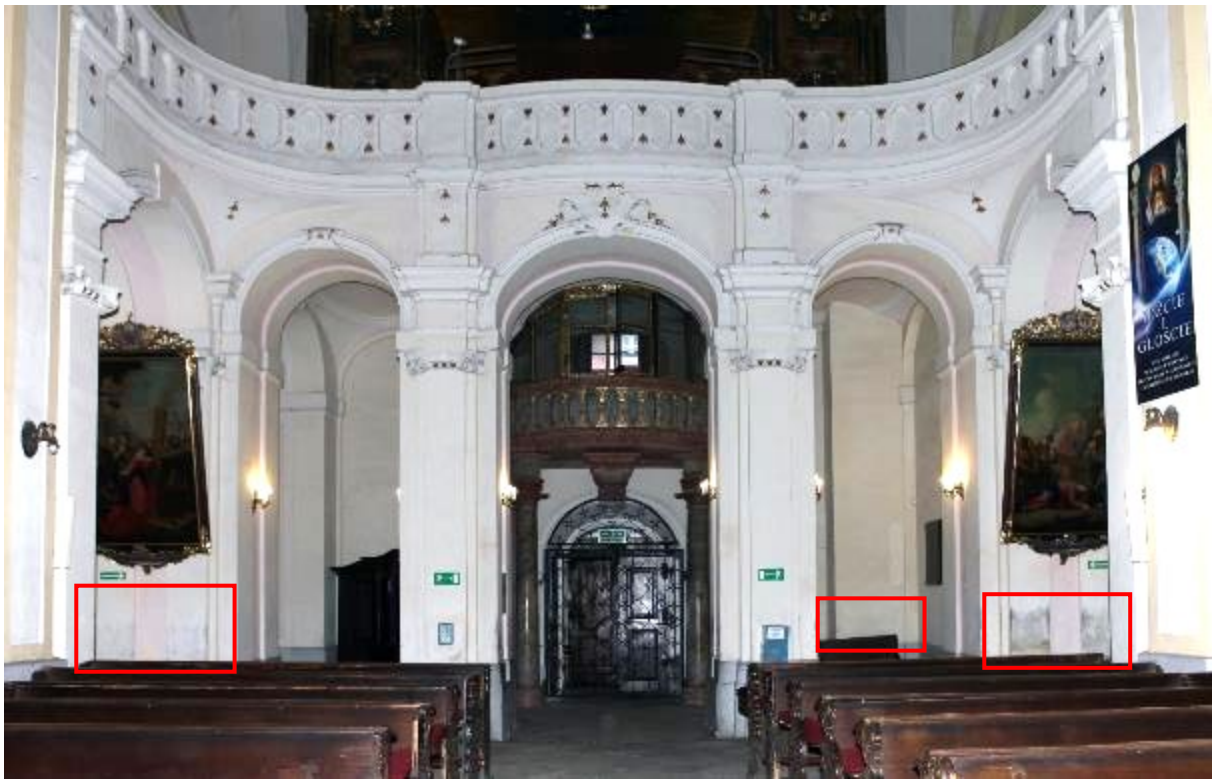
W dolnych partiach ścian widoczne są uszkodzenia tynków i przetarcia powłok malarskich, wynikające z opierania się o ściany. Pozostałe części ścian i detali pokryte nawarstwieniami.

Ryc. 94. Widok ogólny na empore muzyczną od strony nawy głównej. Zaznaczono strefy przetarcia powłok malarskich.

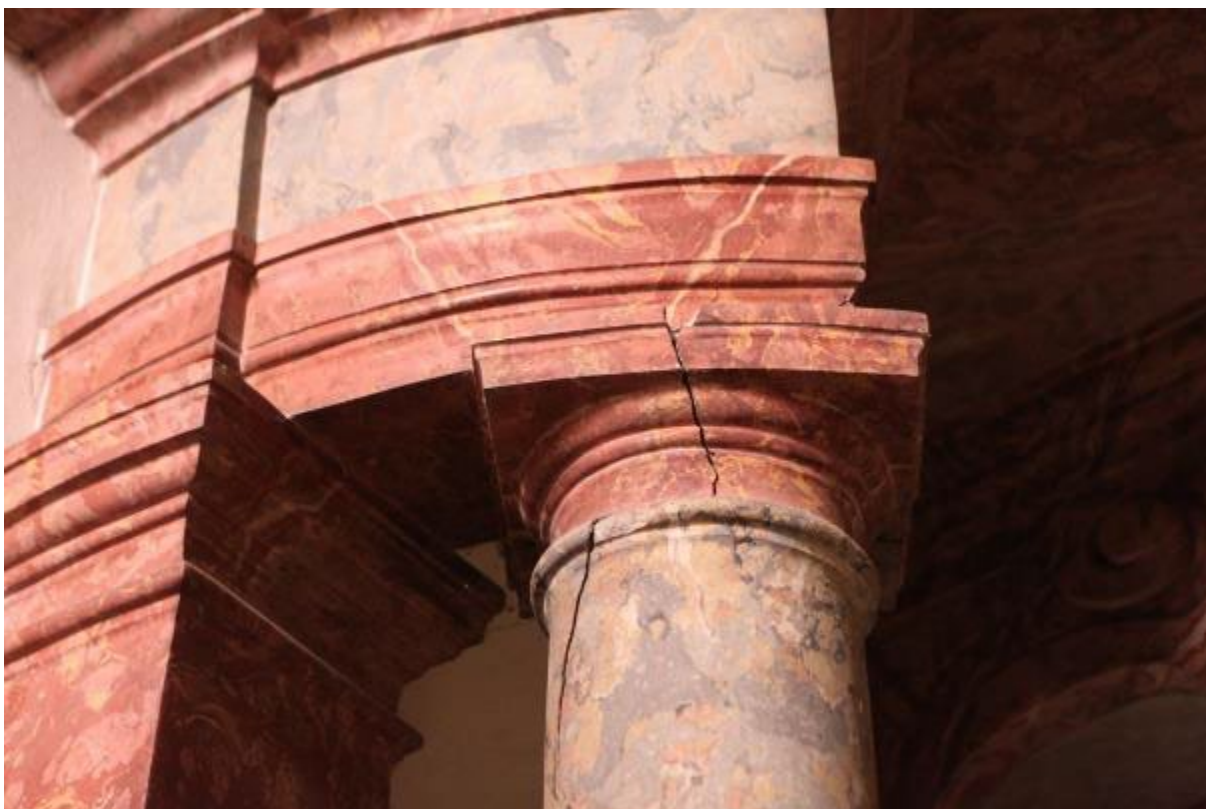
Ryc. 98. Łoża opacka, kolumna południowa. Widoczne spękania i ubytki formy obejmujące zarówno głowicę, jak i trzon kolumny.

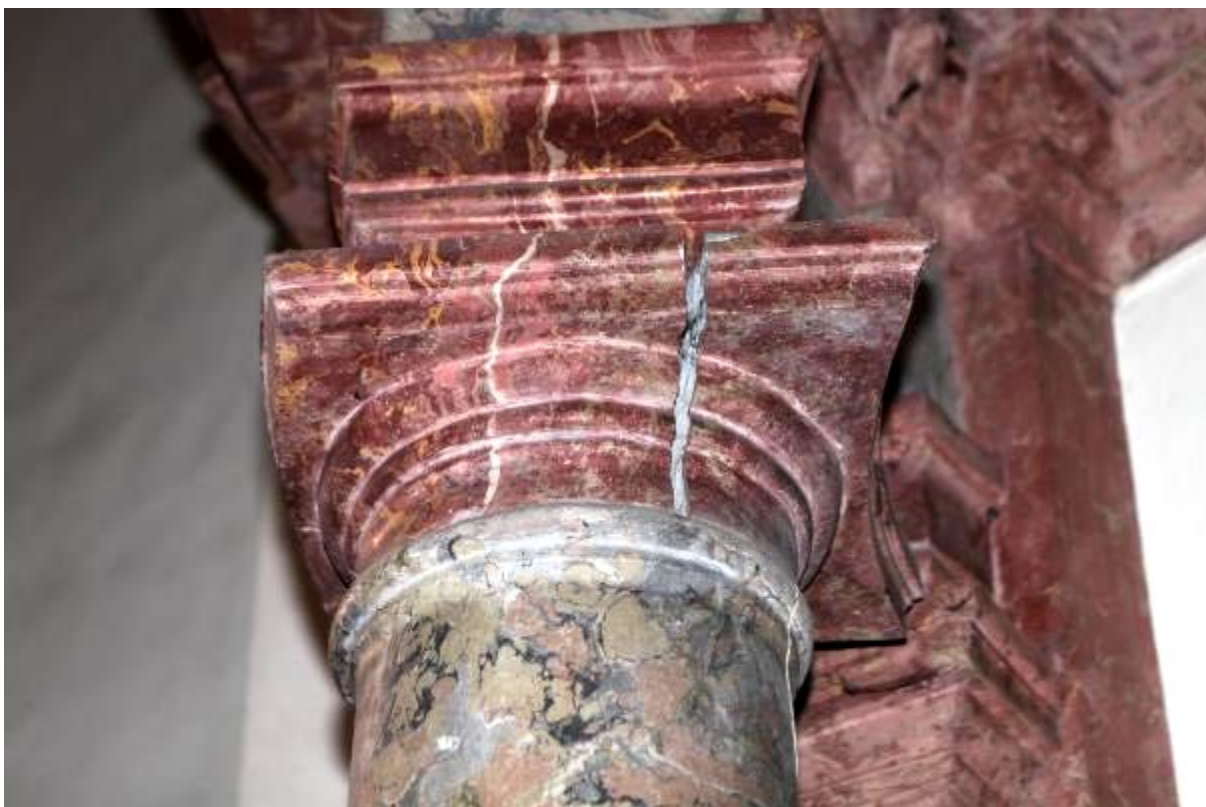
Ryc. 99. Łoża opacka, kolumna południowa. Widoczne głębokie pęknięcie głowicy.
