Kościół NMP w Żaganiu Nawa północna z przyległymi kaplicami

TOM 2

Podsumowanie badań konserwatorskich Program prac konserwatorskich

Kontynuacja zadania pn.: Projekt rewitalizacji części dawnego założenia klasztorowego i kościoła kanoników regularnych reguły Św. Augustyna w Żaganiu

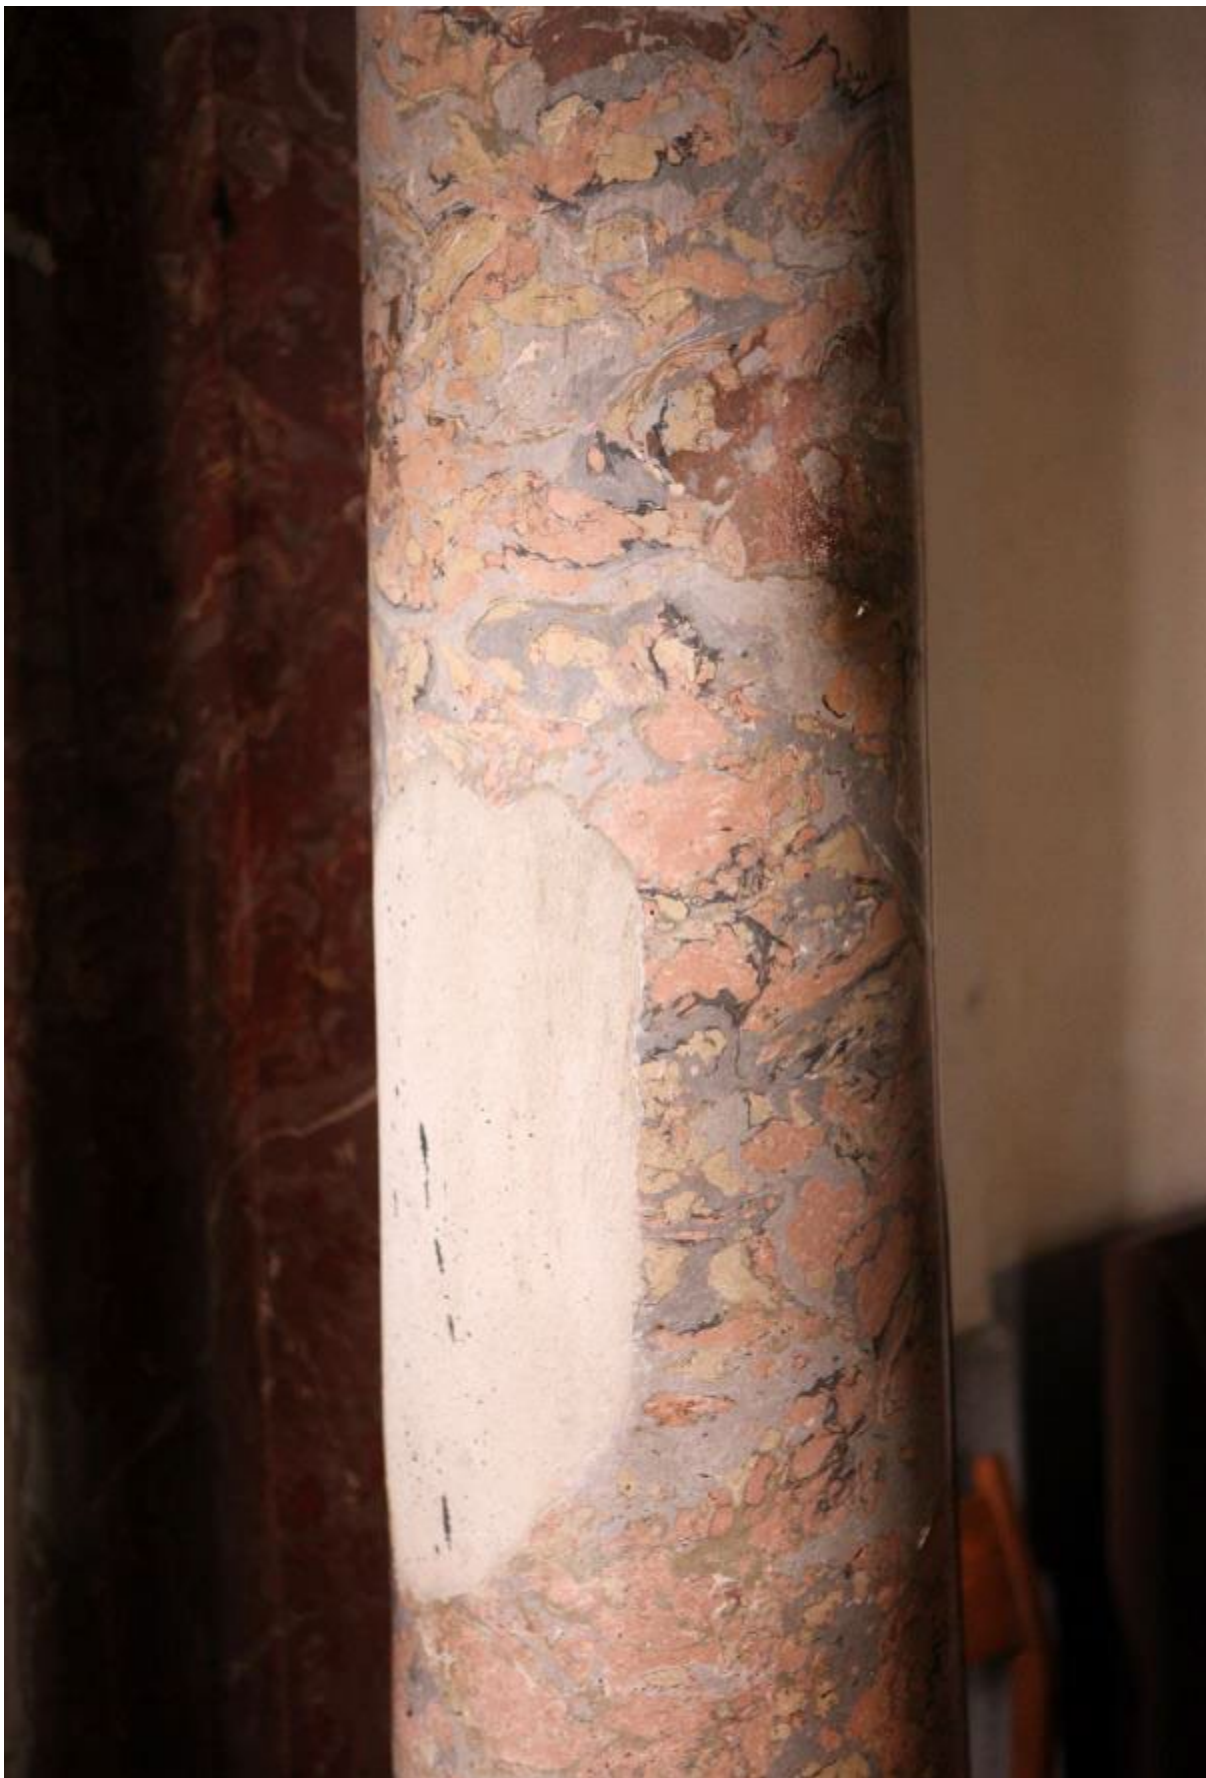
Ryc. 100. Łoża opacka, kolumna północna. Widoczne rozległe uzupełnienie ubytku wykonane przy użyciu zaprawy mineralnej bez scalenia kolorystycznego (kompozycyjnego).

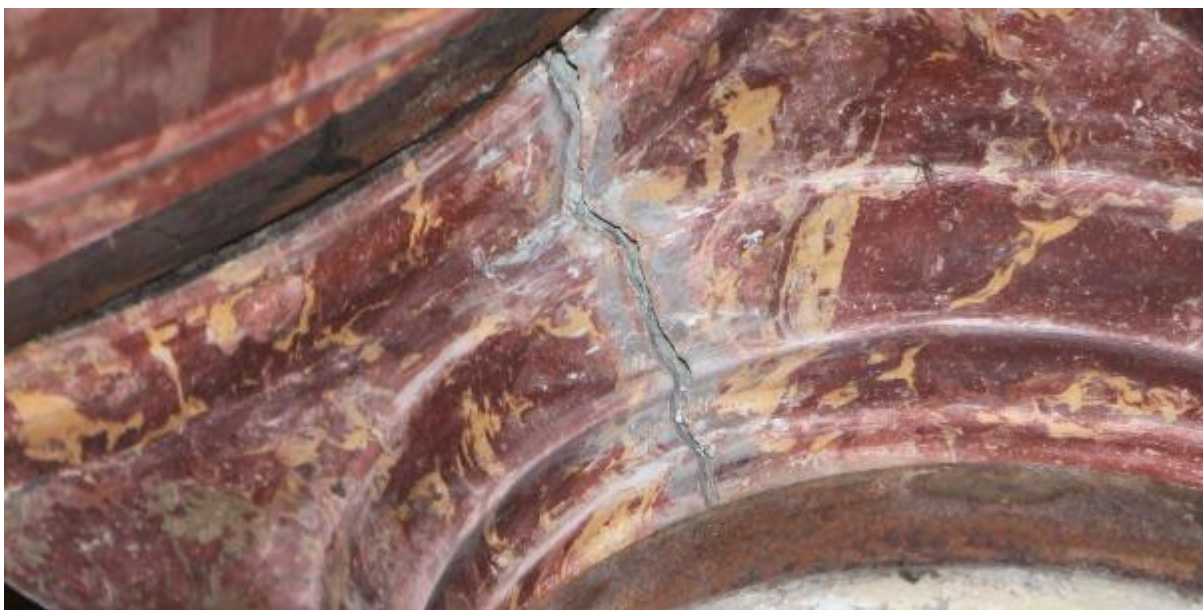
Ryc. 101. Łoża opacka, kolumna północna. Próba wypełnienia ubytku zaprawą cementową.

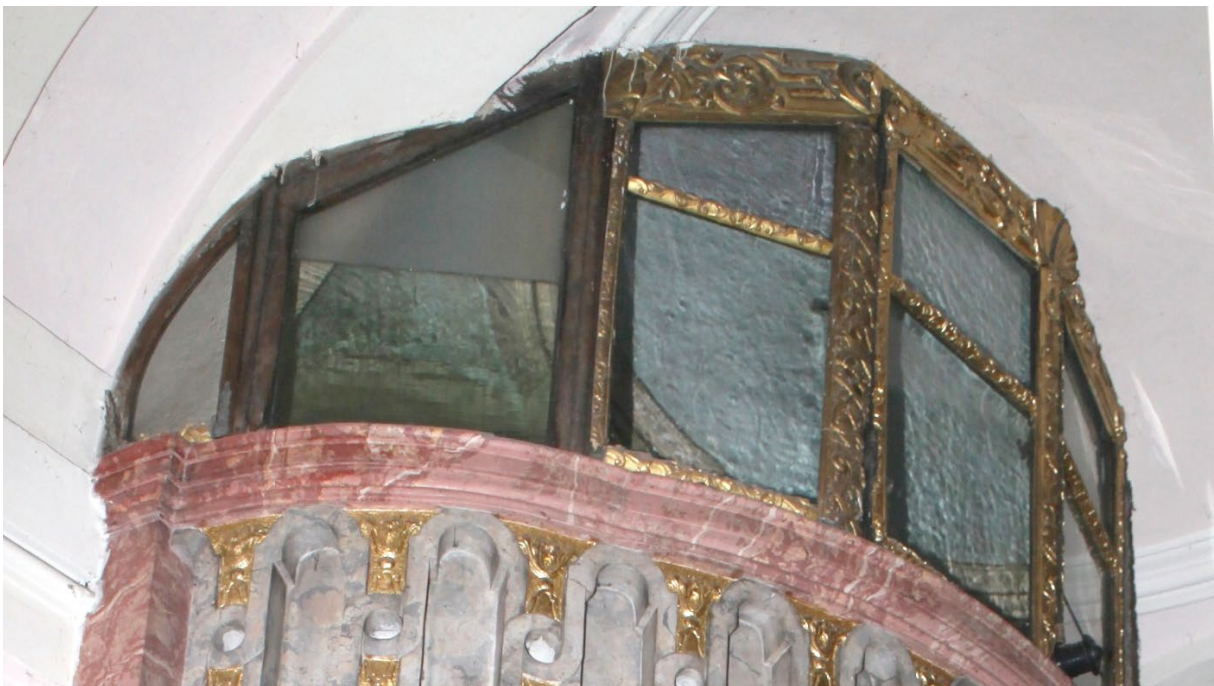
Ryc. 111. Loża opacka – przeszklenie. Widoczne ubytki dekoracyjnych nakładek oraz niehomogeniczne przeszklenie.

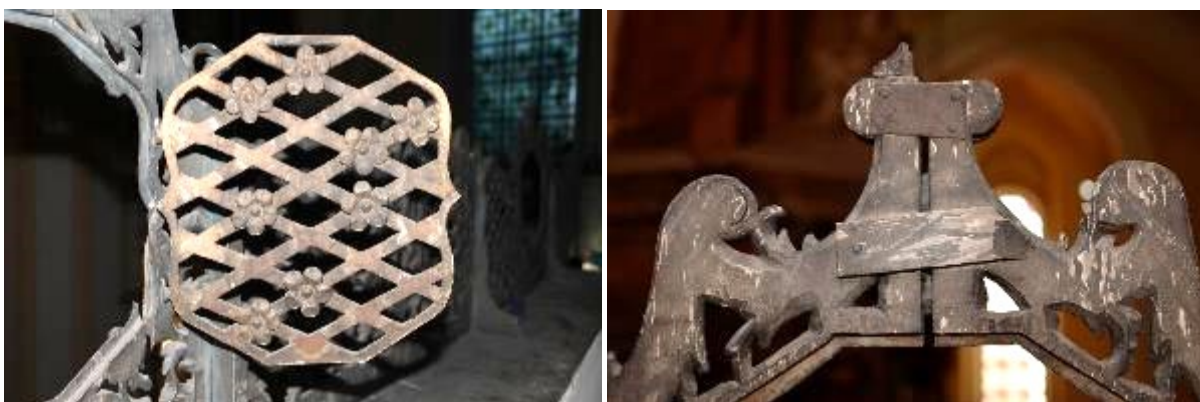
Ryc. 119. Detal. Po lewej: uchylne skrzydło kraty. Widoczne przetarcia warstwy pozłotniczej i ubytki detali dekoracyjnych. Po prawej: wtórne łączniki elementów snycerskich, ułamana fiala.

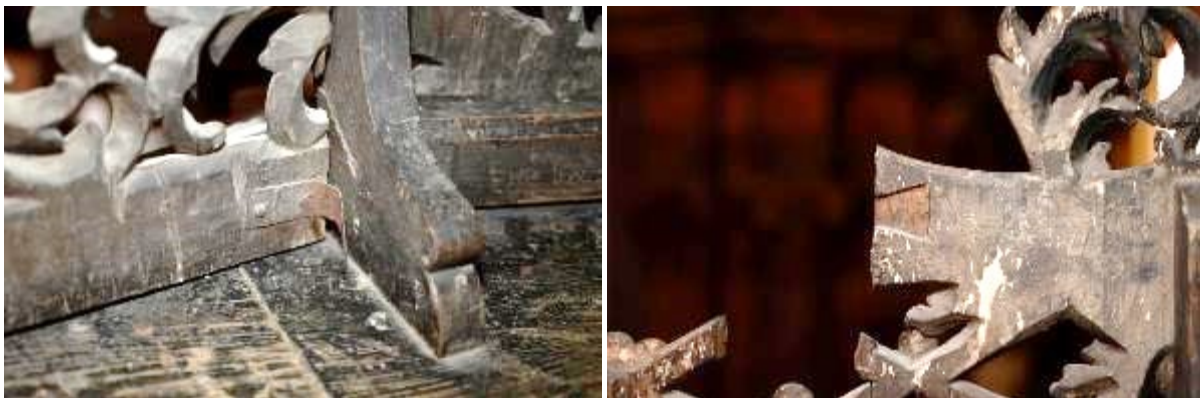
Ryc. 120. Detal. Po lewej: wtórne mocowanie paneli. Po prawej: ubytek elementu ramowego. Widoczne oryginalne gniazdo łączenia na jaskółczy ogon z oznaczeniem numeru połączenia (VII).

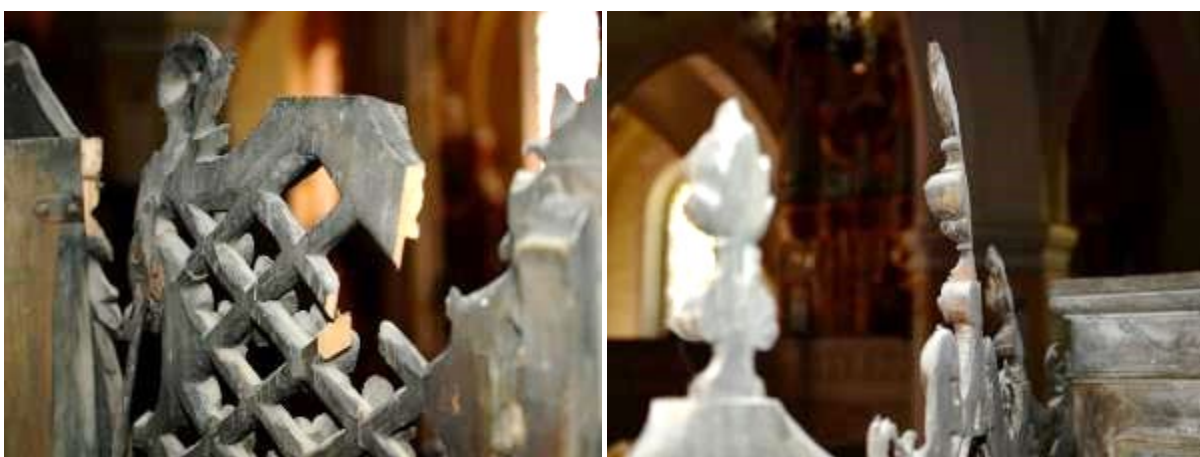
Ryc. 122. Detal. Po lewej: ubytek formy rzeźbiarskiej – przetłamani narożnik kratki regencyjnej. Po prawej: spaszony detal – fiala.

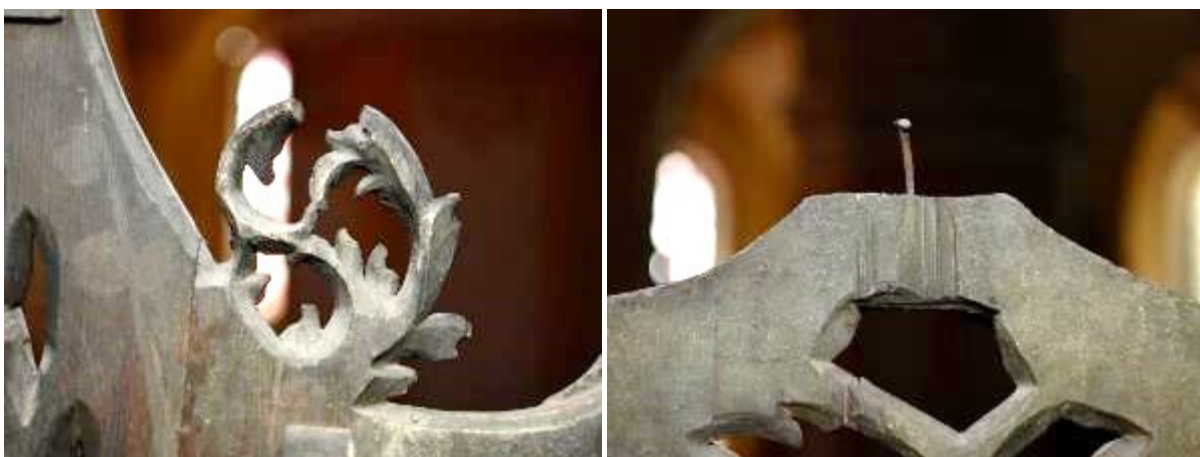
Ryc. 123. Detal. Po lewej: uszkodzony detal – liść akantu. Widoczna zachowana polichromia rewersu (charakterystyczne żyłkowanie malowanej marmoryzacji). Po prawej: brak sterczyny.

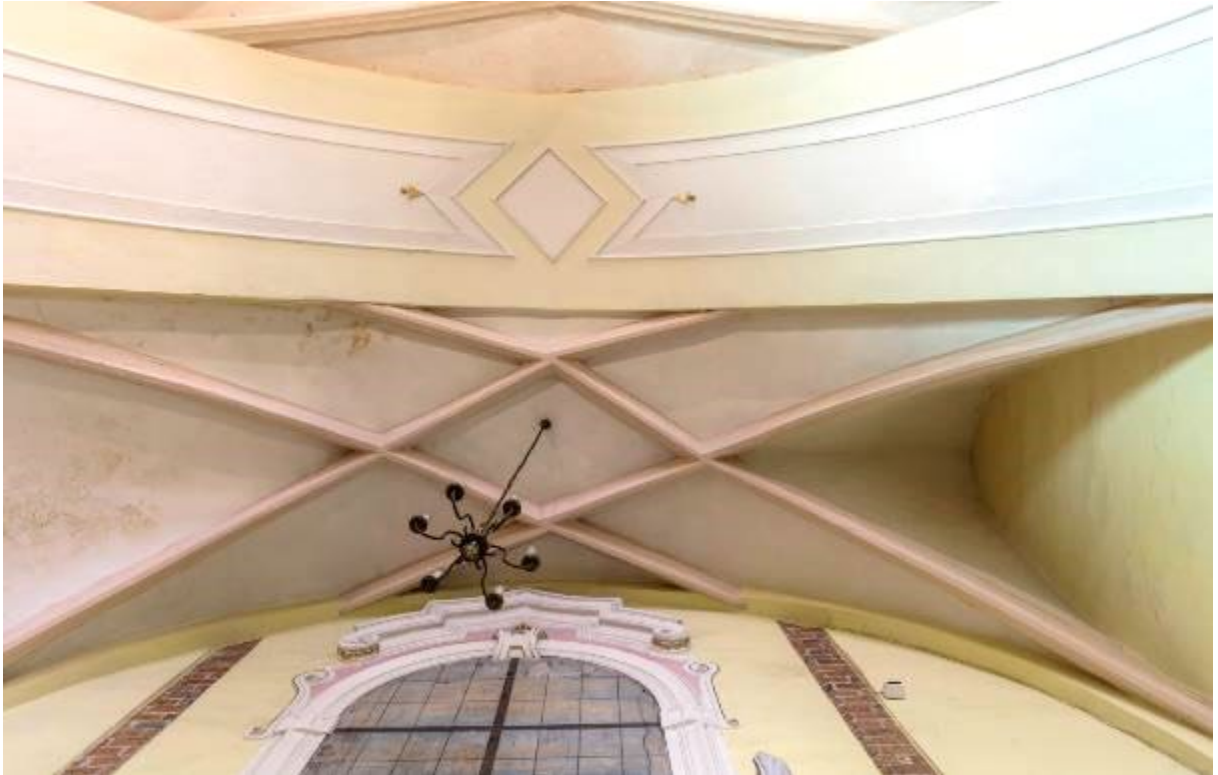
Ryc. 132. Sklepienie pomieszczenia 139. Widoczne są żółte przebarwienia oraz ubytki farby spowodowane zalaniem.

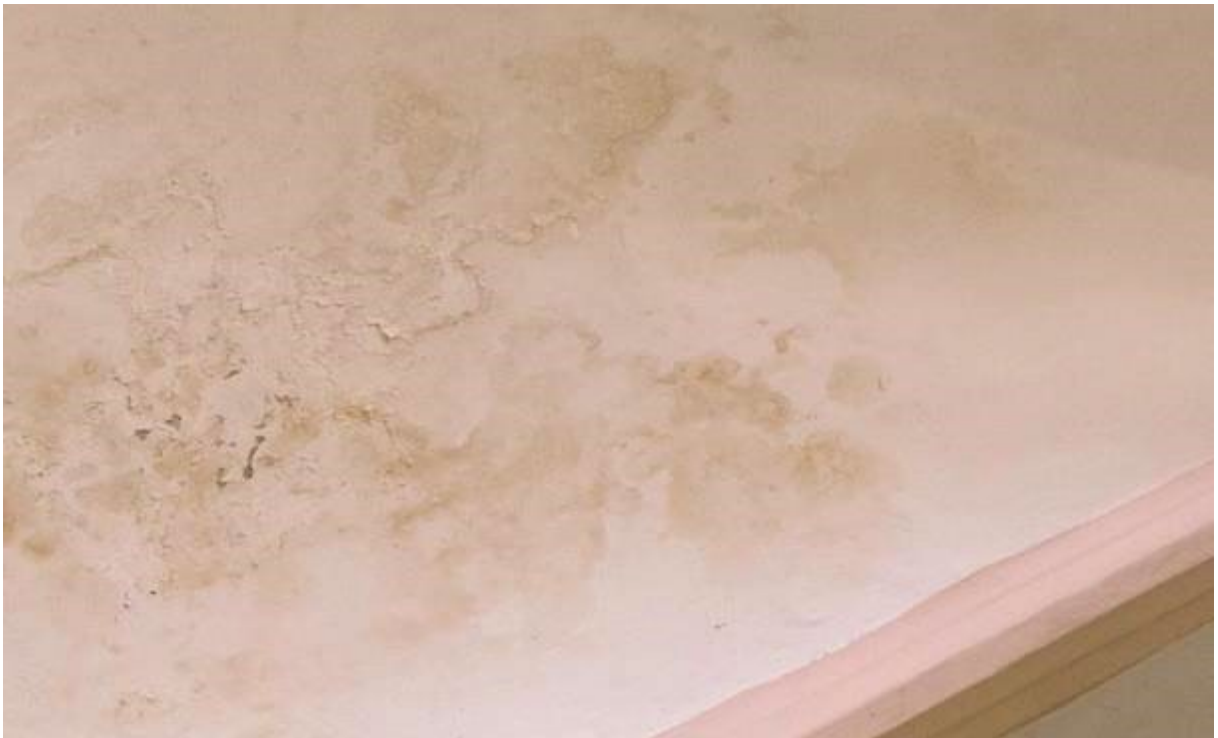
Ryc. 133. Sklepienie – stan zachowania. Warstwa malarska łuszczy się, a wokół ubytków widoczne są żółtobrunatne przebarwienia.

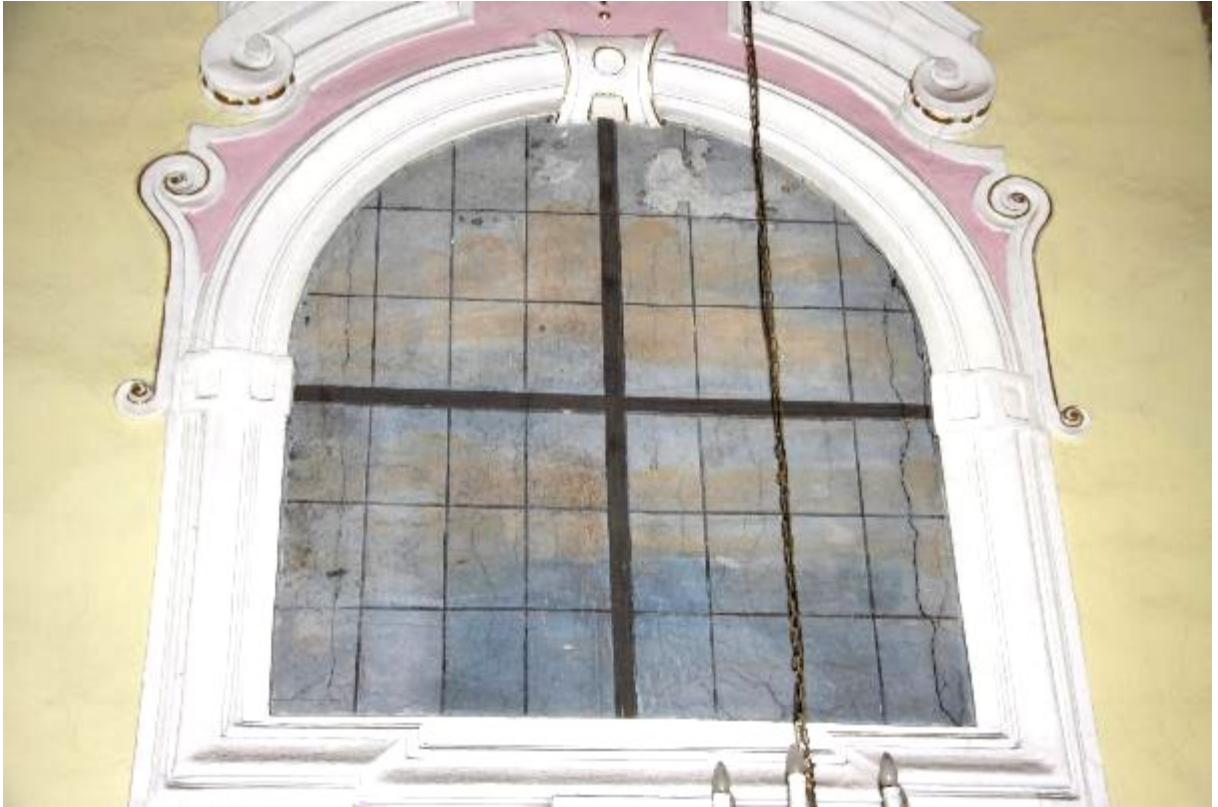
Ryc. 134. Iluzjonistyczne okno w górnej części wnęki – wtórnie przemalowane obramienie i ściana, kompozycja w oknie spękana i pokryta nawarstwieniami.

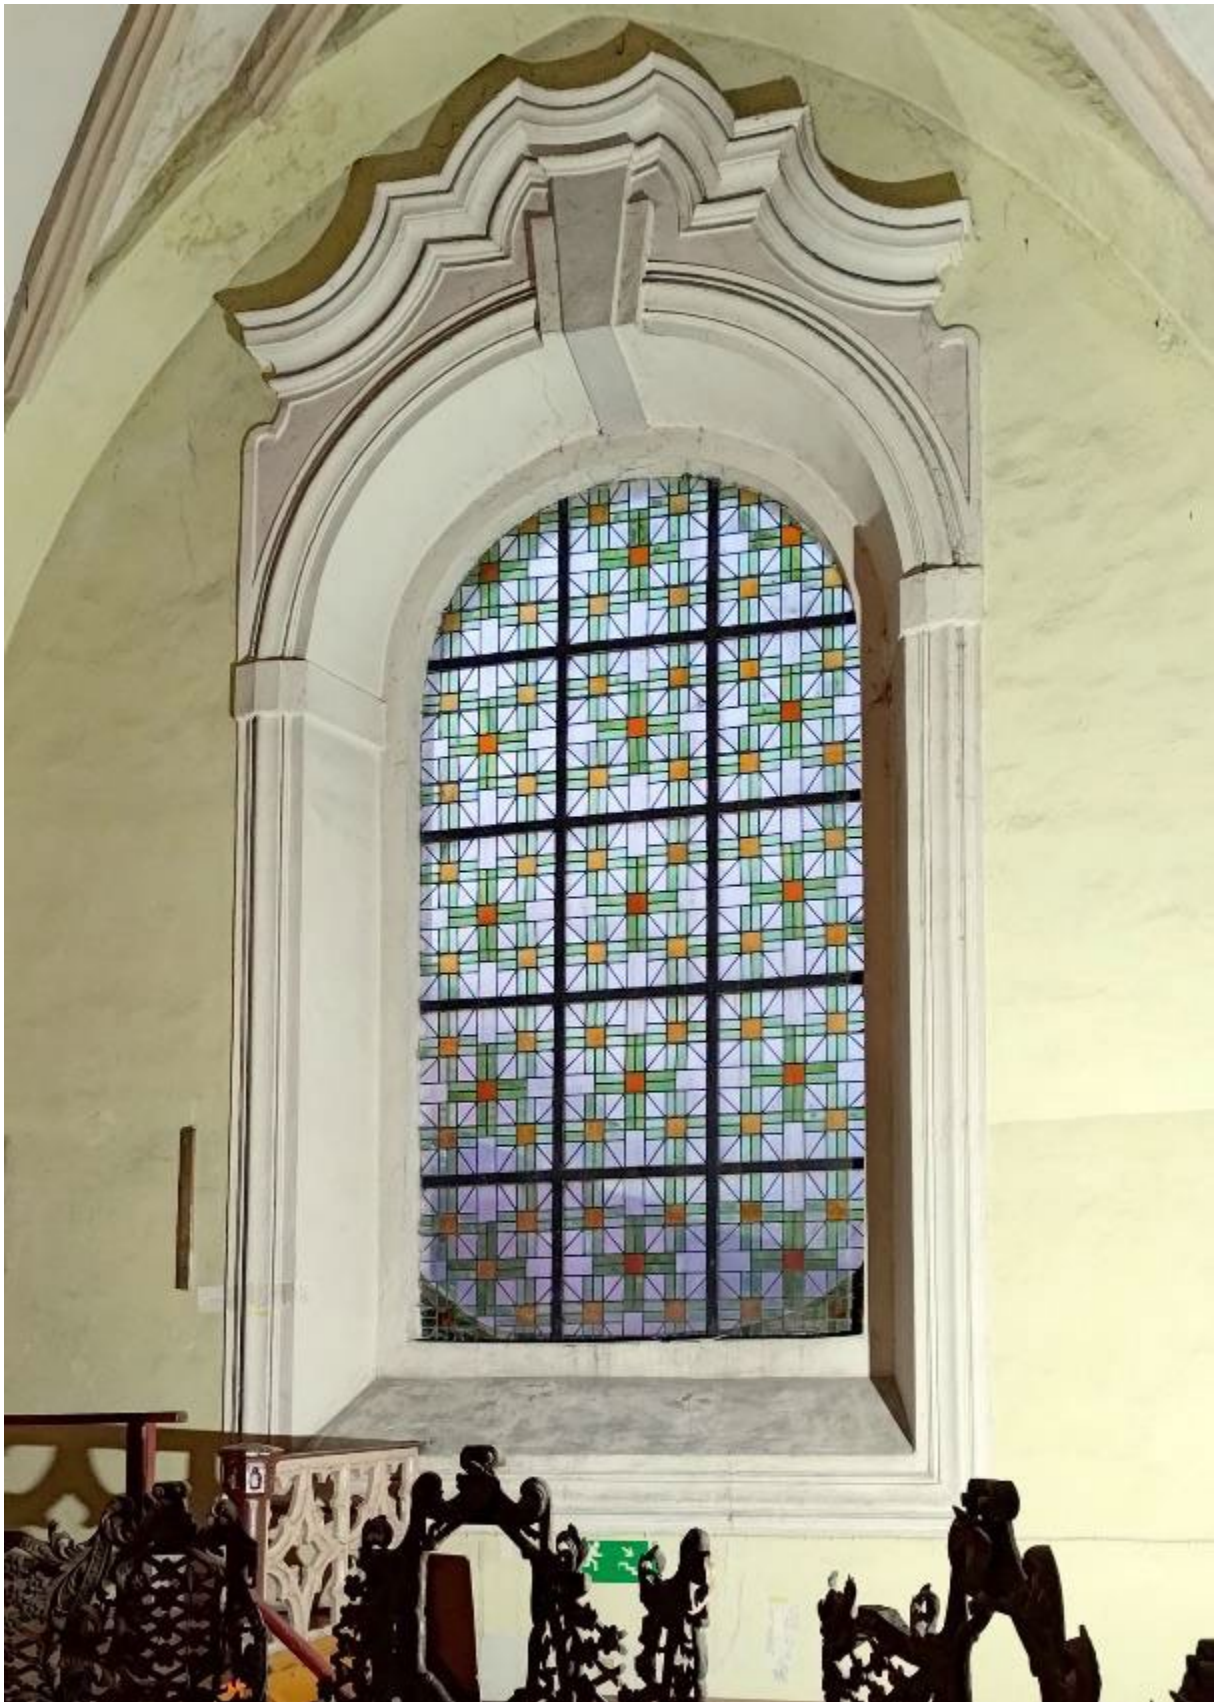
Ryc. 148. Okno w ścianie zachodniej kościoła, w obrębie empyry muzycznej – wtórne szklenie witrażowe i kolorystyka partii tynkarskich i sztukatorskich oraz obfite nawarstwienia i erozja tynków w rejonie sklepienia.

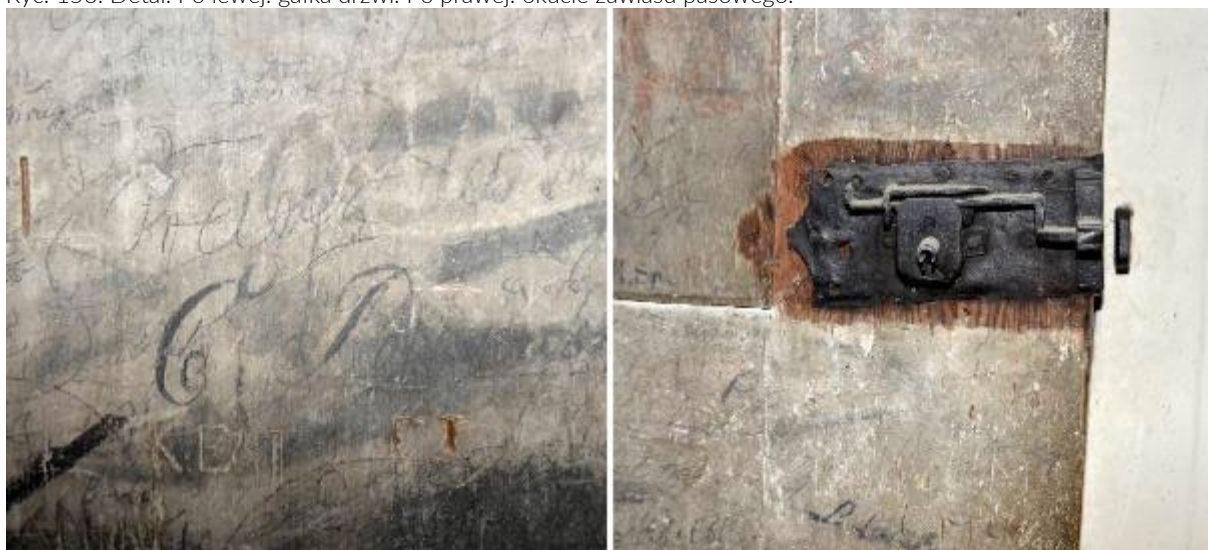
Ryc. 157. Detal: inskrypcje na drzwiach. Po prawej: uszkodzone zamknięcie – brak puszki ostaniającej mechanizm.

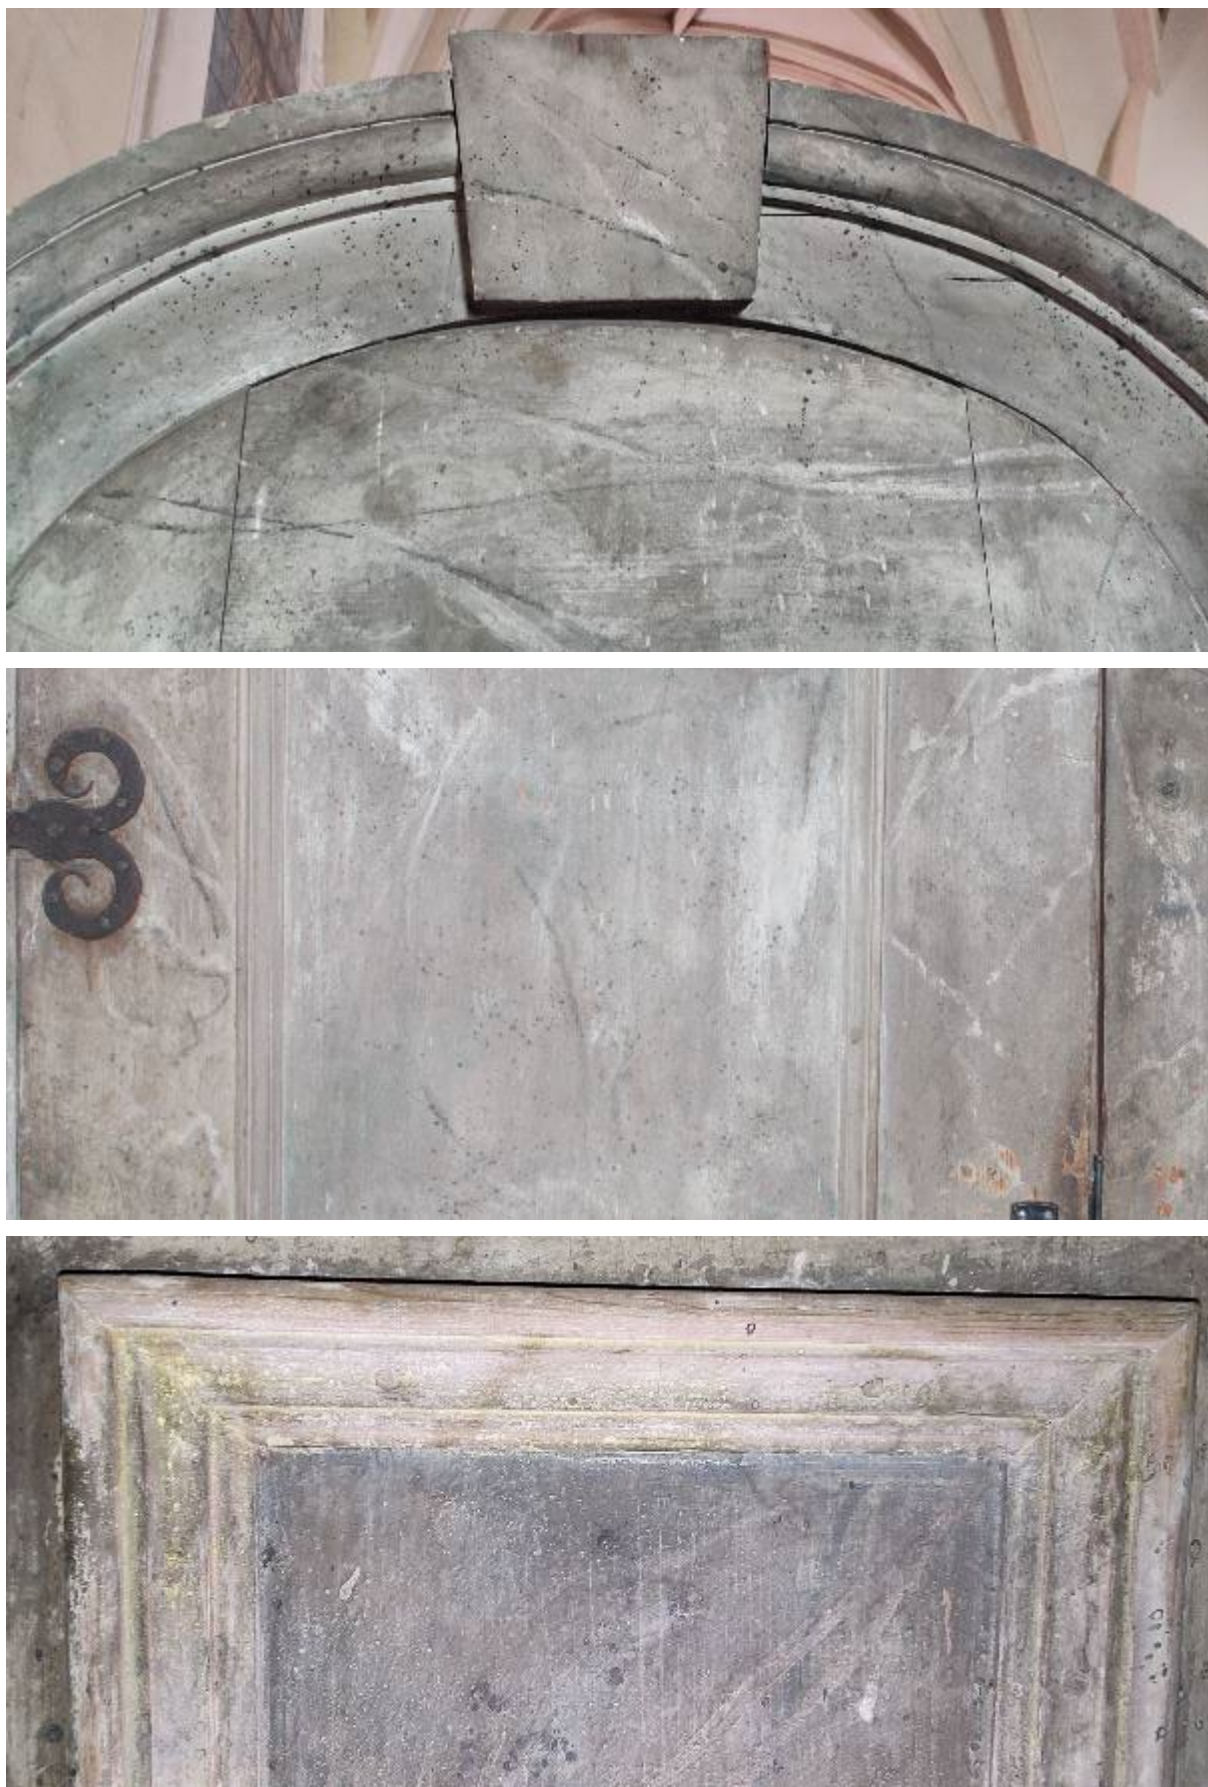
Ryc. 163. Barokowa marmoryzacja na elementach przegród empory stanowi punkt odniesienia dla sposobu opracowania malarskiego innych powierzchni. Zalecana konserwacja zachowawcza warstw malarskich.
