EKSPERTYZA TECHNICZNA

Budynku warsztatów szkolnych przy ul. Armii Krajowej 12 w Żaganiu.

Żagań, ul. Armii Krajowej 12, działka 1207/3

Starostwo Powiatowe w Żaganiu

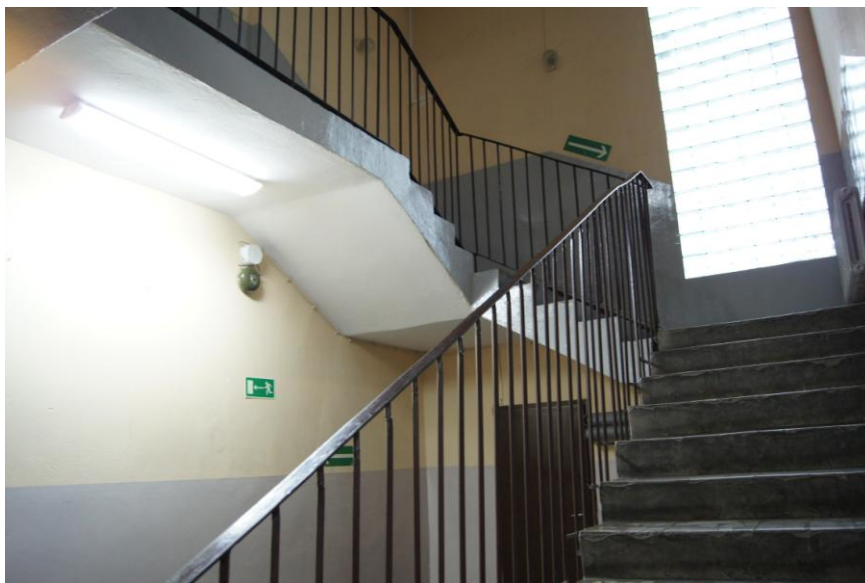
7. Schody. W obiekcie znajdują się schody żelbetowe jedno i trójbiegowe o szerokości biegu 100-130cm. Posadzki na schodach wykonane z lastryko, na powierzchni nie widać spękań lecz znaczne zużycie posadzki oraz nieliczne ubytki kwalifikuje je do remontu. Balustrady schodów stalowe, nie zaobserwowano korozji, na poręczy okładziny mocno zużyte, zaobserwowano miejscowe braki w balustradzie. Ogólny stan techniczny balustrady należy uznać za zły. Konstrukcja schodów są w zadowalającym stanie technicznym i niewymagana naprawy jednak ze względu na niespełnione przepisami wymiary spoczników zaleca się przebudowę istniejących schodów w celu dostosowania ich wymiarów do obowiązujących przepisów.

Fot. 2. Klatka schodowa do przebudowy

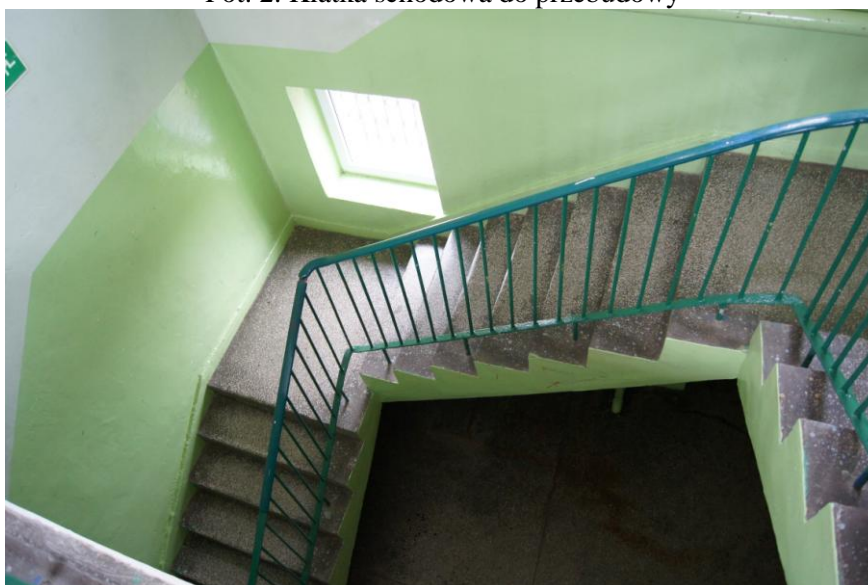
Fot. 3. Klatka schodowa do przebudowy
