**PROJEKT BUDOWLANY
robót zabezpieczających**

wraz z badaniami konserwatorskimi historycznych tynków

JEDNOSTKA PROJEKTOWANIA	P&P ART NOVA SP. z o.o.
ADRES	Stary Rynek 15/11, 65-067 Zielona Góra
OBIEKT	Wieża kościoła
ADRES	Leszno Dolne woj. lubuskie
DZIAŁKA	dz. nr 295 Leszno Dolne gmina Szprotawa
INWESTOR	Starostwo Powiatowe w Żaganiu
ADRES	68-100 Żagań ul. Dworcowa 39
KATEGORIA	VIII

DATA OPRACOWANIA PROJEKTU 28.10 2016 r

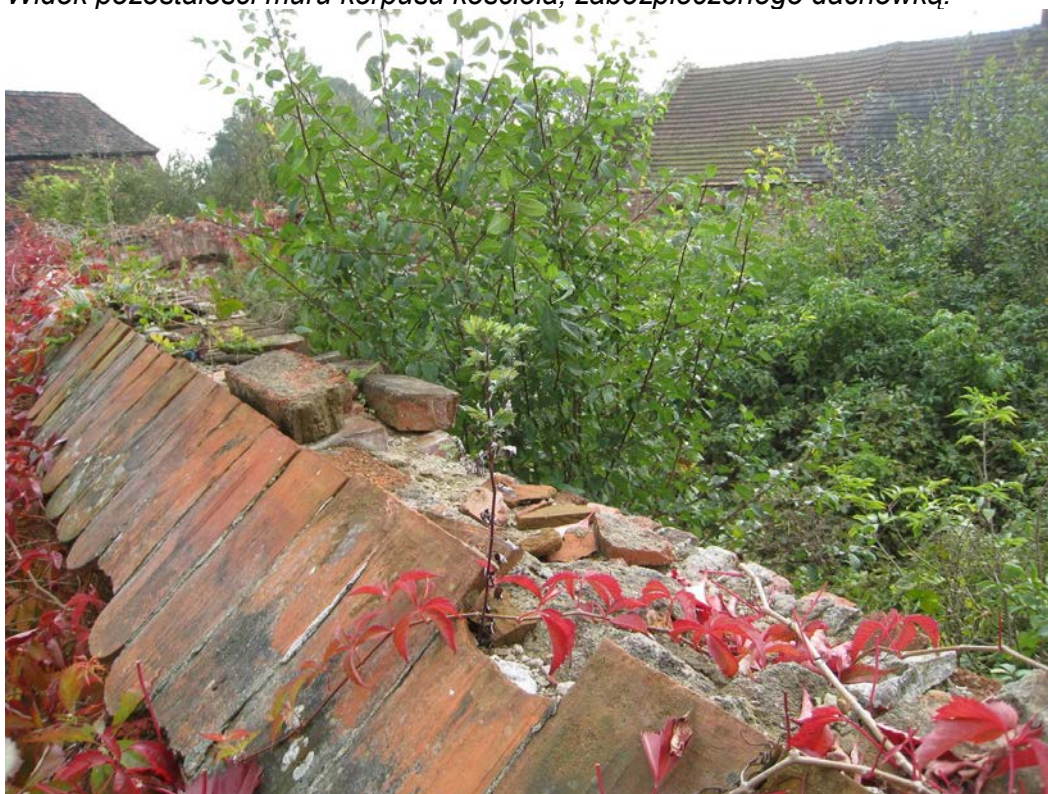
Widok pozostałości muru korpusu kościoła, zabezpieczonego dachówką.

- wszystkie uszkodzenia muru ceglanego w postaci braku cegieł i luźnych warstw cegieł należy przemurować
- w głowicy muru wykończonej dachówką karpiówką należy uzupełnić brakujące dachówki a uszkodzone wymienić, połączenie z murem wykonać na specjalistycznej zaprawie przeznaczonej do renowacji zabytków,
- w głowicy muru odsłoniętej po stronie wewnętrznej kościoła należy na naprawionej i wyrównanej ostatniej warstwie cegieł wykonać ochronną czapkę z zaprawy przeznaczonej do zabytków, uszczelniającej, wiążącej hydraulicznie, dyfuzyjnej, odpornej na mróz, promieniowanie UV, starzenie oraz wodoszczelnej,
- wszystkie zarośla i krzewy które wyrosły wewnątrz dawnego kościoła należy usunąć łącznie z resztkami zapadniętej konstrukcji i gruzem, teren uporządkować i wyrównać.

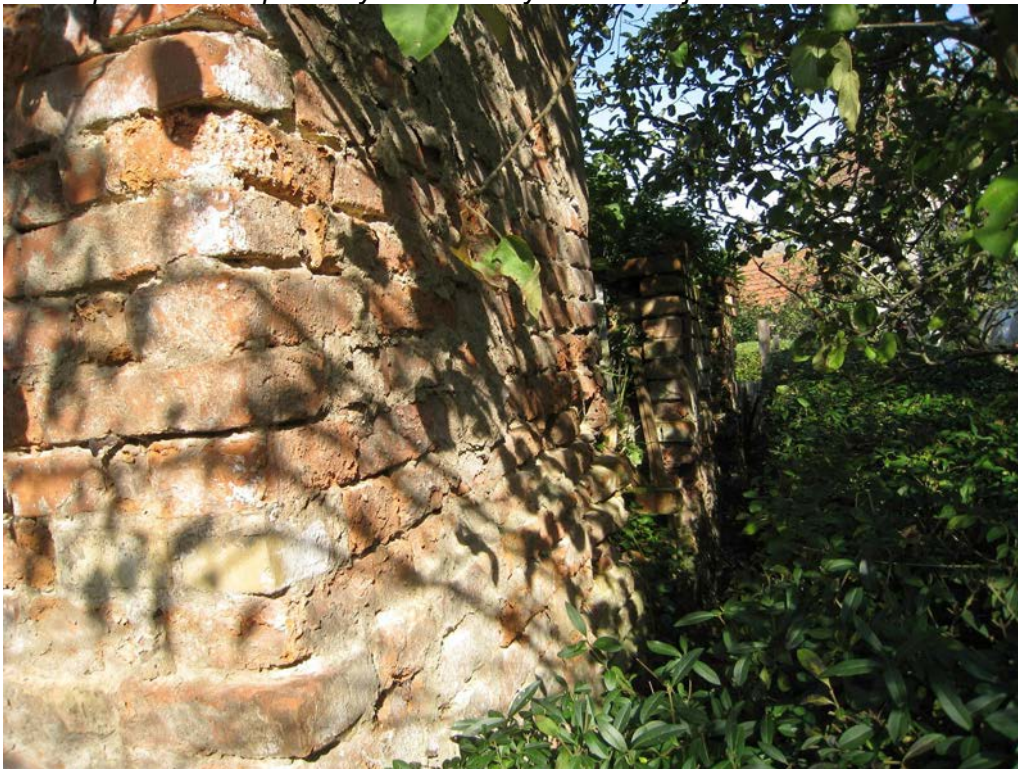
W części wschodniej nawy kościoła zachował się zarys zakrystii ze szczątkowymi ścianami zewnętrznymi. Cegły muru zakrystii całkowicie zlasowane.

Widok pozostałości po zakrystii od strony wschodniej

Pozostałości resztek murów zakrestii, które stwarzają niebezpieczeństwo zawalenia się należy rozebrać do wysokości 1m nad terenem.

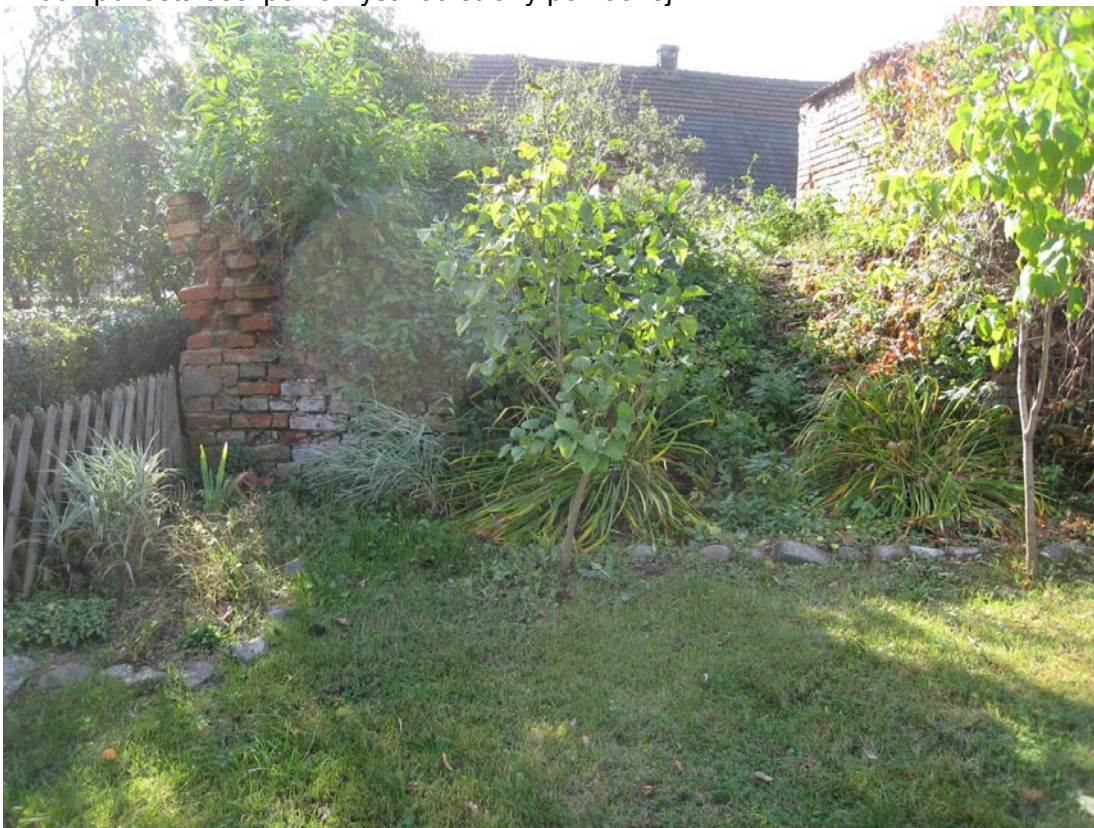
Widok pozostałości po zakrystii od strony północnej.

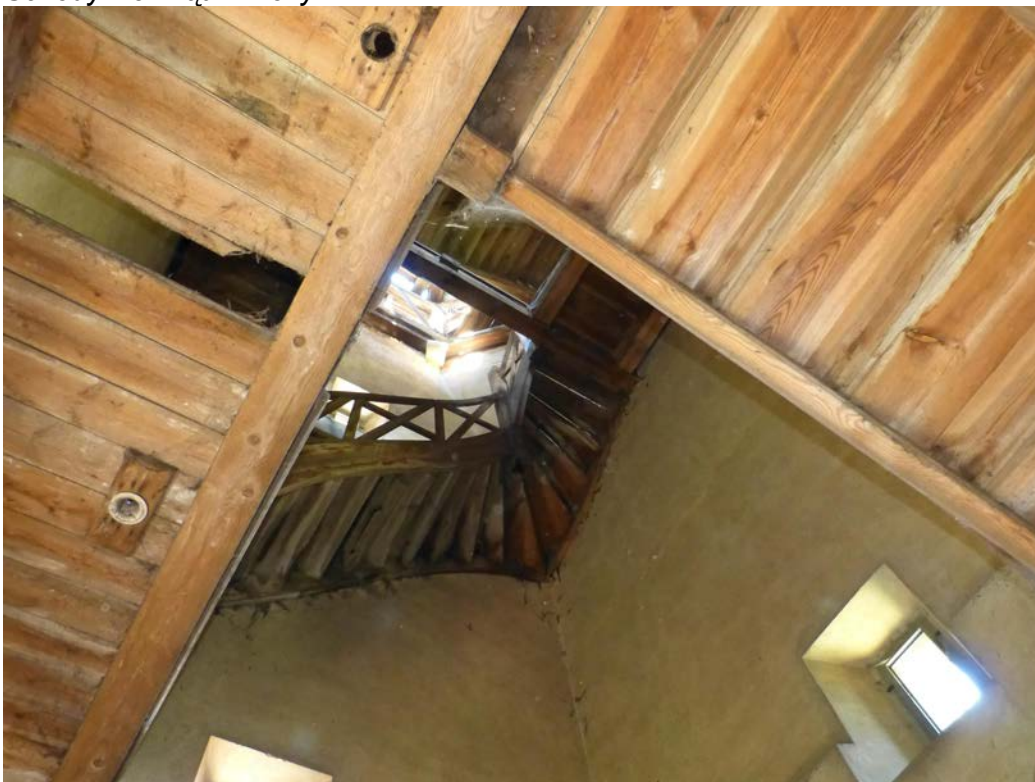
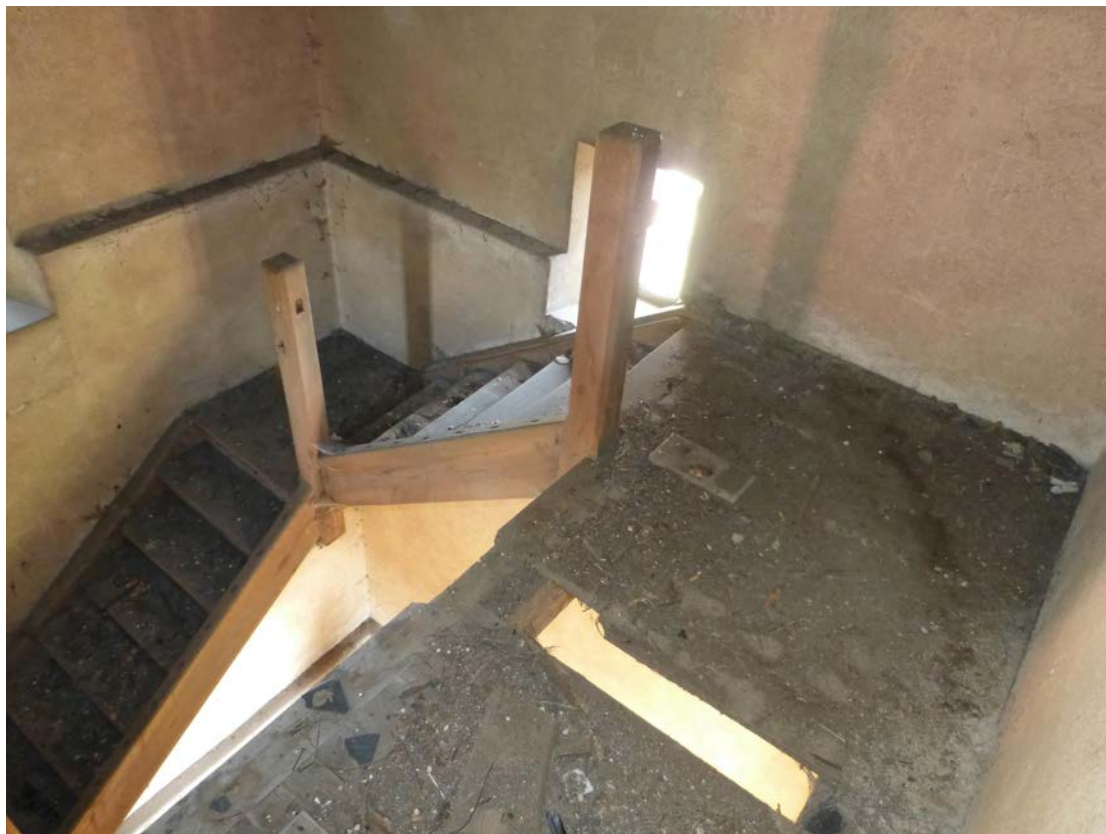
Wejście do wieży zostało zamurowane cegłą z rozbiórki kościoła. Wewnątrz zachowały się schody drewniane z licznymi ubytkami, nie nadające się do eksploatacji.

Schody wewnątrz wieży

istniejące schody policzkowe należy rozebrać i wykonać nowe metodą odtworzeniową. Podesty mają belki w stanie dobrym ale deskowanie podłóg jest uszkodzone i należy je wymienić w całości metodą odtworzeniową

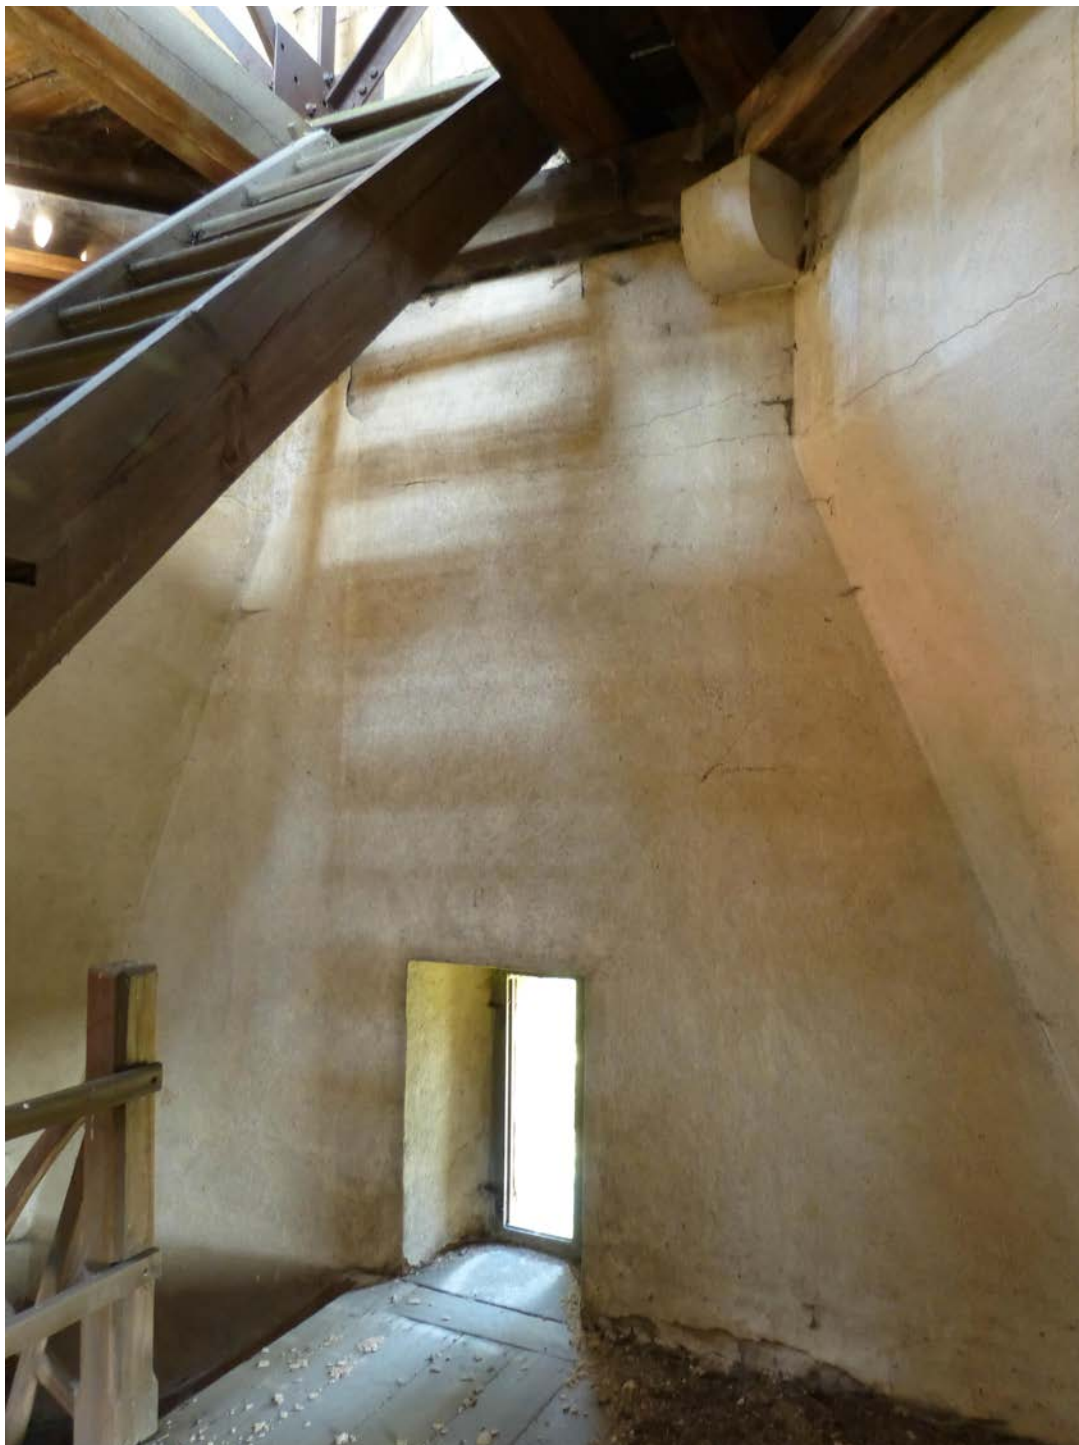
Widok na schody drabiniaste prowadzące do kopuły wieży.

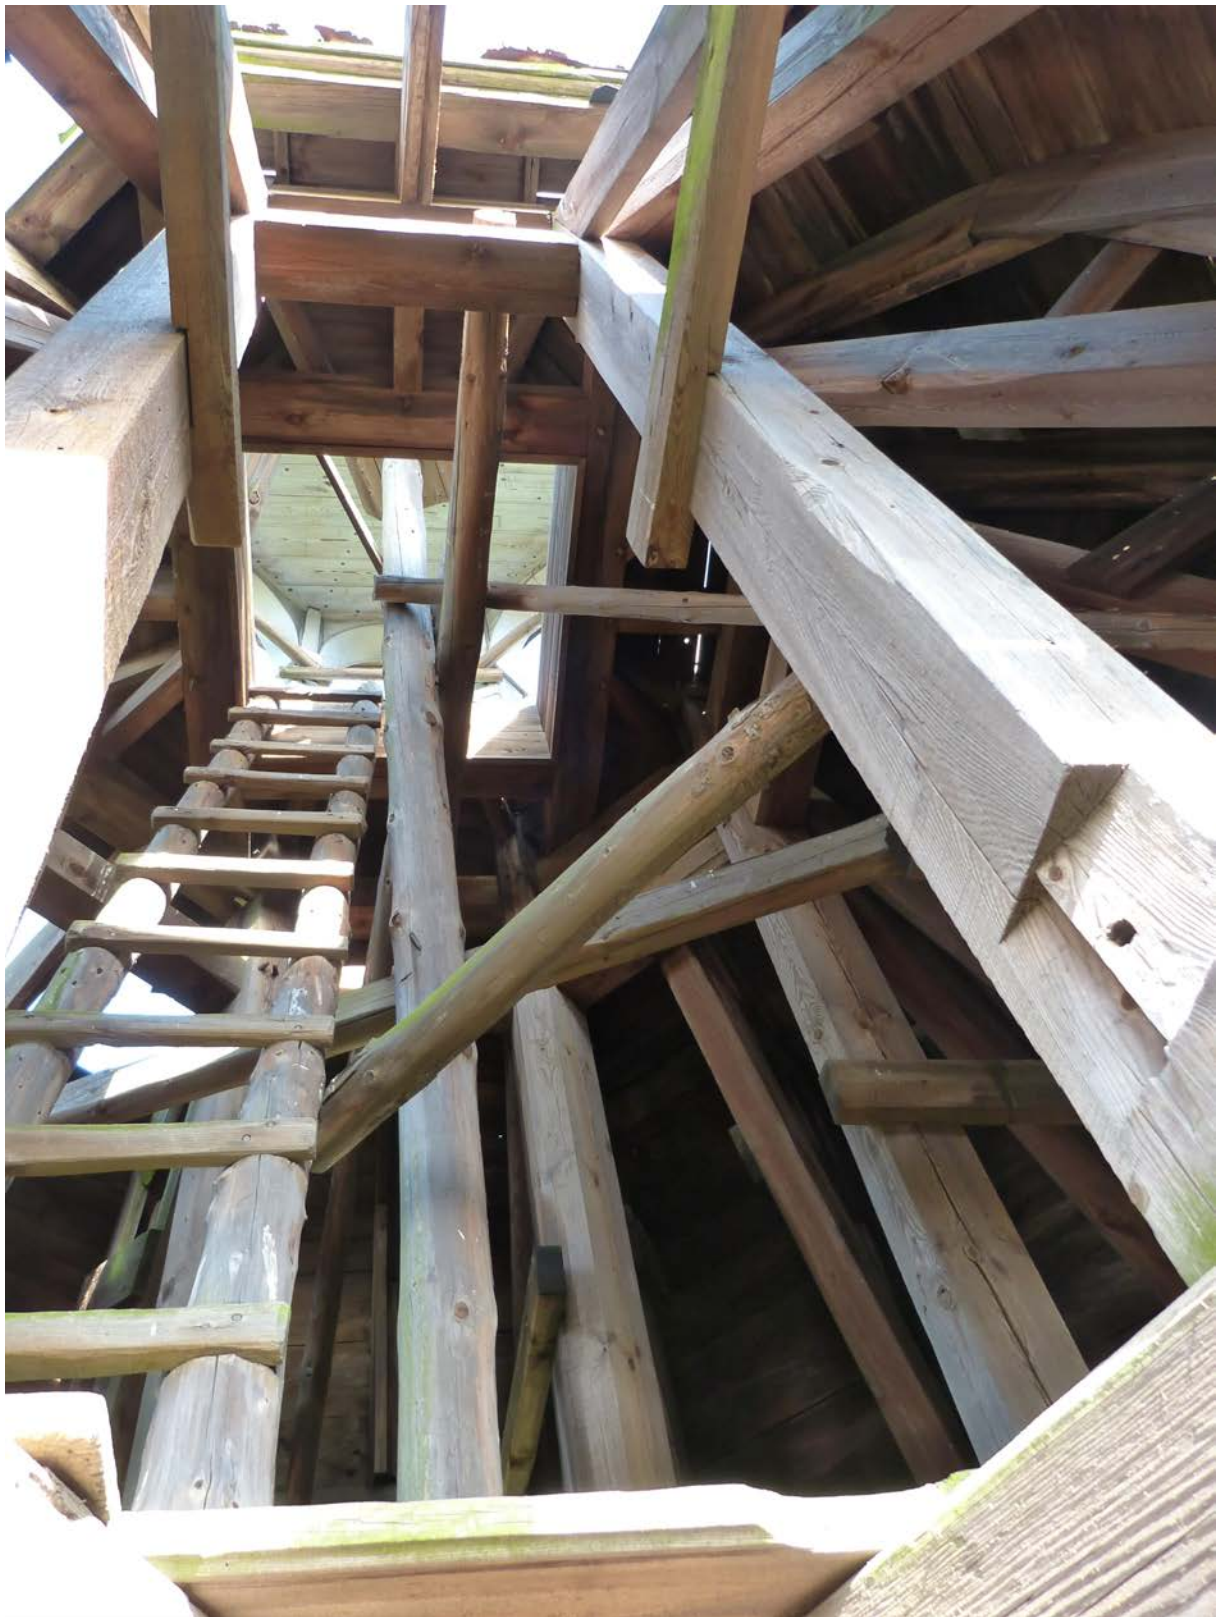
Drewniana konstrukcja wieży widoczna od wewnątrz.

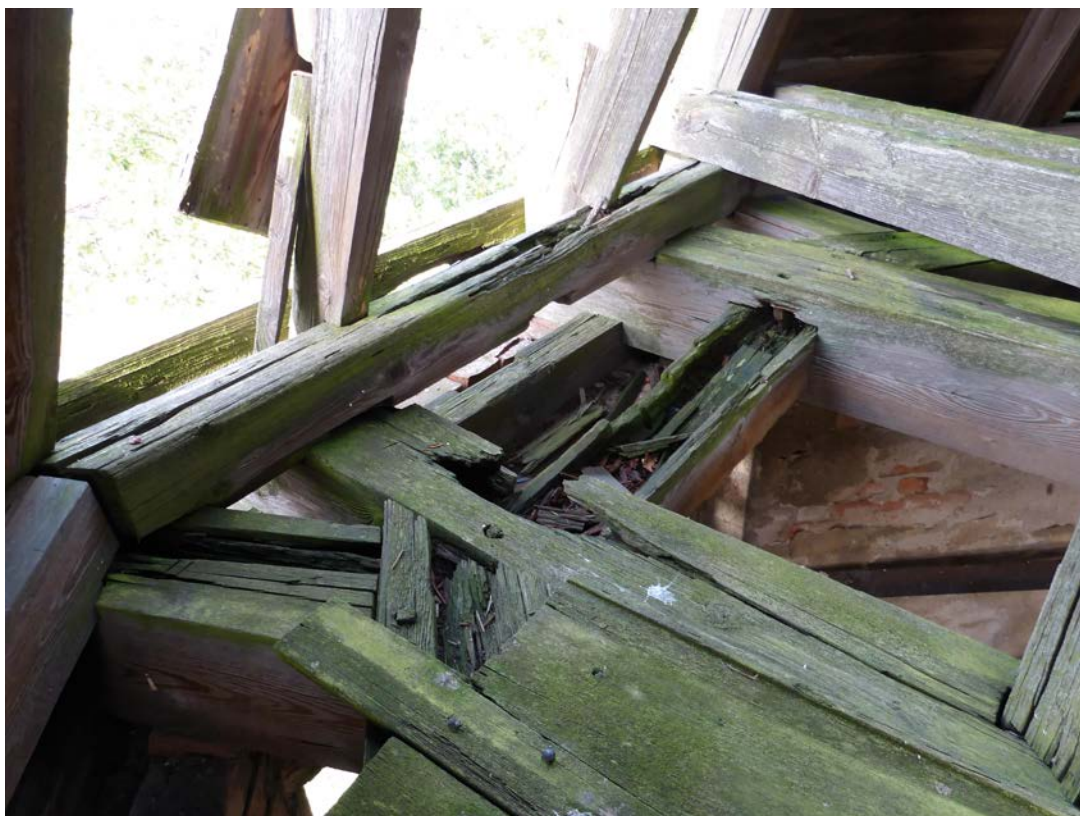
Widoczne zniszczenia drewna w kopule wieży.

- więźba dachowa belkowanie podstawowe stropu nad dzwonnica a stanowiące podparcie konstrukcyjne dla słupów jest dobre, belki pomocnicze są uszkodzone na końcach w strefie okapu w miejscach gdzie brakuje pokrycia dachowego. Słupy nośne dachu wieży są zwiertzałe obwodowo od działania wiatru ale są w stanie nadającym się do dalszego użytkowania. Podobne uszkodzenie od wiatru wykazują krokwie konstrukcyjne. Murlaty obwodowe są w większości uszkodzone i należy je wymienić, w czasie rozbioru pokrycia dachowego a więc po odkryciu strefy okapu należy sprawdzić stan połączeń krokwi z belkami i murlatami - w przypadku koniecznym należy wzmocnić połączenia. W trakcie oględzin konstrukcji więźby wieży stwierdzono wypychanie nadproży stalowych nad otworami z żaluzjami w dzwonnicy, powodem rozpierania konstrukcji dachowej jest brak wielu kleszczy łączących krokwie ze słupami, należy kleszcze uszkodzone wymienić a brakujące uzupełnić konstrukcje drewniane lukarenek kopuły są w całości uszkodzone, część lukarenek już nie istnieje wskutek całkowitego zniszczenia, zaleca się odtworzenie wszystkich czterech lukarenek z nowego drewna, podobne uszkodzenia wykazują wręgowe krokwie kształtujące kształt kopuły, wręgi uszkodzone należy odtworzyć w kształcie obecnie istniejącym. Deskowanie pełne gr. 2,5 cm na wręgach kształtowych jest uszkodzone, należy deskowanie odtworzyć w całości z zachowaniem kształtu kopuły. W podobny sposób należy wykonać naprawę hełmu wieży, pomiary i ocena dokładna konstrukcji w tej części dachu została wykonana na podstawie oględzin z poziomu dzwonnicy ponieważ wejście po drabinach ustawionych na spróchniałych podłogach było niemożliwe i niebezpieczne.

- belki podstawowe i pomocnicze są w stanie dobrym, po rozbiórce okapu kopuł należy sprawdzić stan końcówek belek i w przypadku ich uszkodzenia końce belek należy wzmocnić nakładkami drewnianymi. Szacunkowa ilość belek do naprawy lub wymiany wynosi : 6 belek o przekroju 24x25 cm dł 2,4 m.

- płatew obwodowa jest uszkodzona, głównie w strefach pod lukarenkami, uszkodzone murłaty należy wymienić – w kosztorysie należy przyjąć 60% murłat do wymiany

- krokwie podstawowe są dobre, po rozbiórce okapu należy sprawdzić oparcie krokwi na płatwi stopowej i w przypadku uszkodzenia należy je wzmocnić nakładkami drewnianymi lub wykonać siodelka podporowe.
Do kosztorysowania należy przyjąć wykonanie sioდეłek podporowych wszystkich 12 krokwi podstawowych - przy założeniu, że siodelko będzie wykonane z drewna iglastego kl. 30 o przekroju 8/14 cm i długości 50 cm, oraz połączone 4 śrubami Ø 12

- krokwie pomocnicze (8 szt. o przekroju 7/16 cm i długości ok. 3,00 m) i uszkodzone oraz brakujące konstrukcje drewniane lukarenek kopuły nad dzwonnica należy wykonać jako nowe metodą odtworzeniową

- brakujące kleszcze krokwi podstawowych łączone ze słupami dachu należy uzupełnić a uszkodzone wymienić – zastosować kleszcze obustronne dla każdej krokwi o przekroju 8/17 cm i długości 1,60 m, szacunkowa ilość kleszczy do uzupełnienia i wymiany dla 6 krokwi wynosi 12 kleszczy o przekroju 8/17 cm dł. 1,60 m

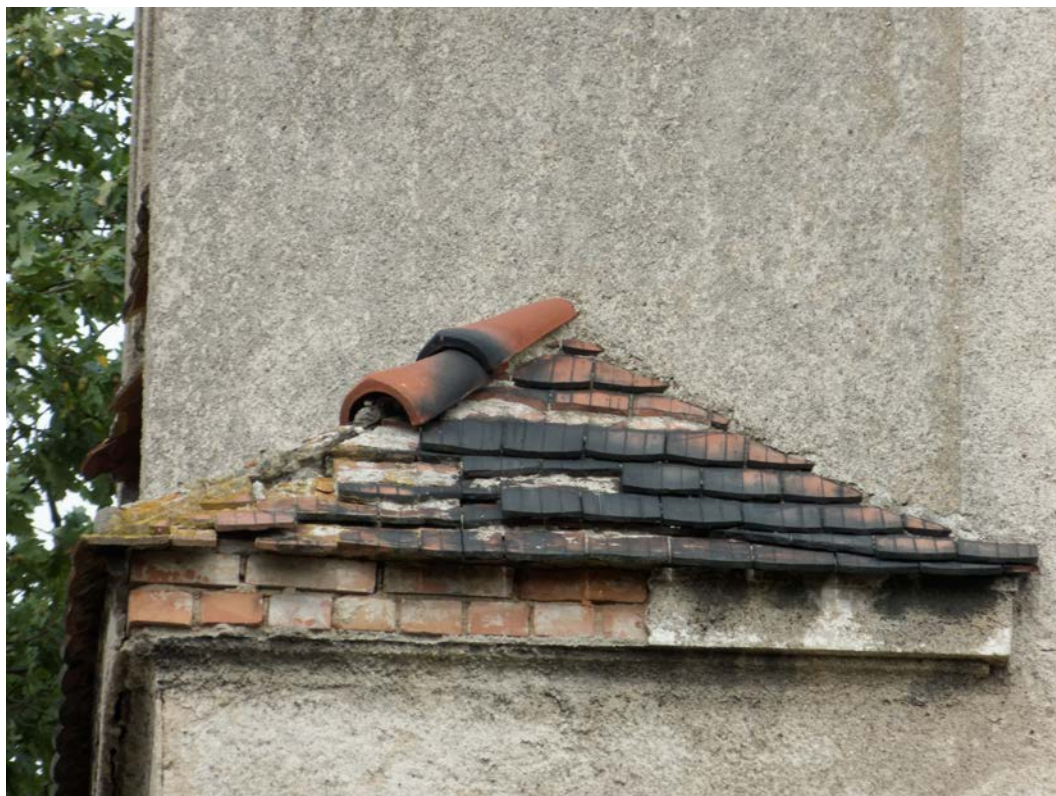
Widoczne ubytki dachówki

- strop podłogowy w dzwonnicy na podstawie oględzin belkowanie jest dobre ale deskowanie jest uszkodzone i należy je wymienić pokrycie dachowe istniejące pokrycie dachowe z łupka mikowego jest uszkodzone z dużymi brakami, część gontów jest połamana i wisi na gwoździach a część jest połamana i leży na niższych warstwach. Ze względu na opadanie całych gontów i połamanych fragmentów na teren wokół wieży kościelnej należy teren działki kościelnej ogrodzić (wykonane) i w miejscu widocznym zamocować tablicę informacyjną treści „zakaz wstępu” . Pokrycie dachowe z łupka należy w całości rozebrać.

istniejące pokrycie gontem z łupka mikowego i deskowanie połączy kopuł należy w całości rozebrać i wykonać nowe metodą odtworzeniową. Do odtworzenia krycia należy wykorzystać istniejący łupek a brakujący uzupełnić identycznym materiałem i kształtem. Łupek należy ułożyć w sposób identyczny jak istniejący, zwłaszcza na krawędziach poszczególnych płaszczyzn dachu.

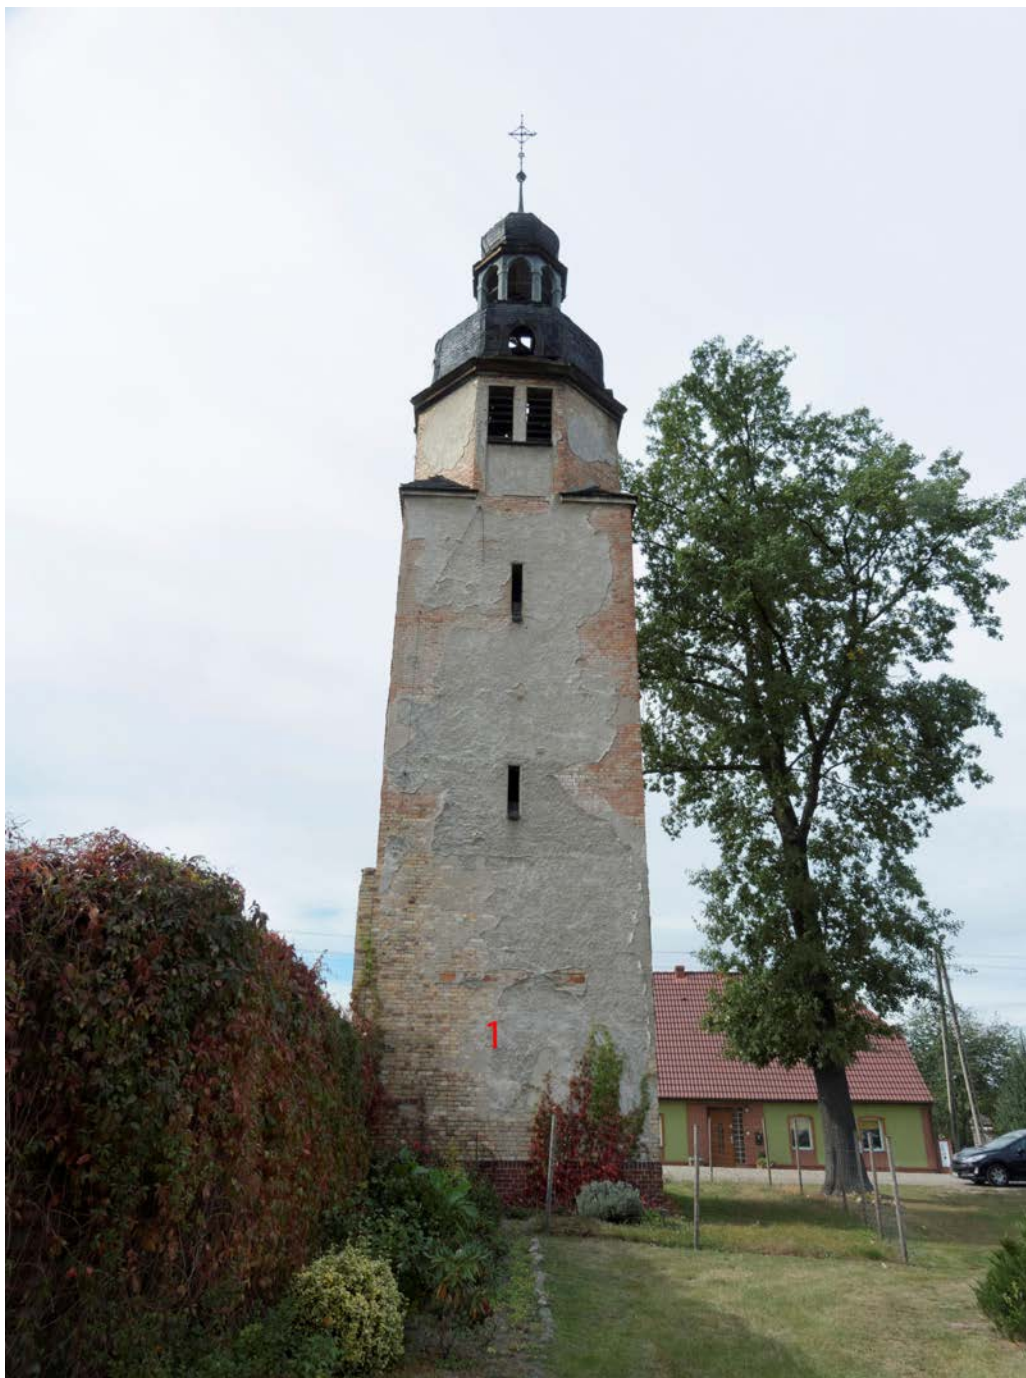
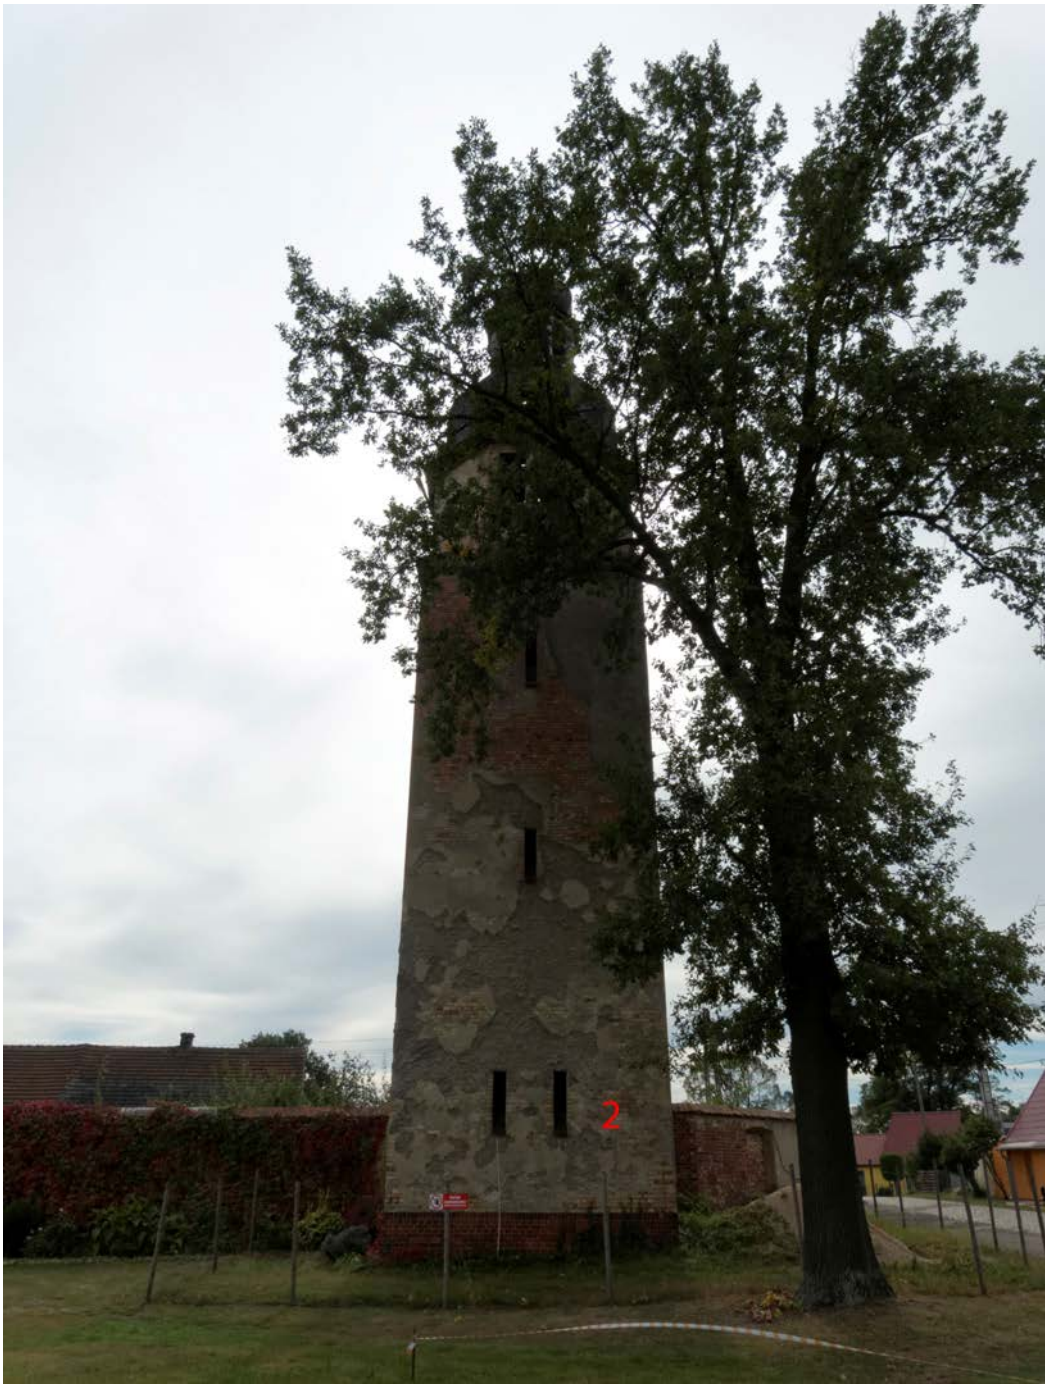
Fot 1,2, miejsca pobrania próbek

W celu szczegółowego rozpoznania substancji zabytkowej w obiekcie do badań pobrano dwie próbki tynku-jedną z elewacji wieży ze ściany wschodniej oraz jedną z północnej.

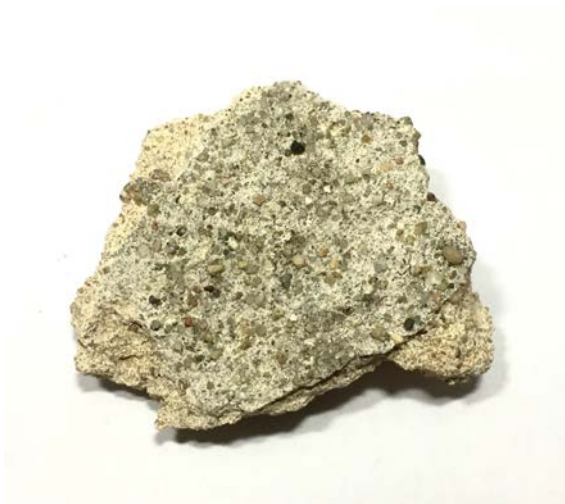
Analiza makroskopowa			
Barwa -powierzchnia zewnętrzna -świeży przełam	-szara -warstwa górna - biała,szara ; warstwa dolna - beżowa		
fot.1. powierzchnia zewnętrzna

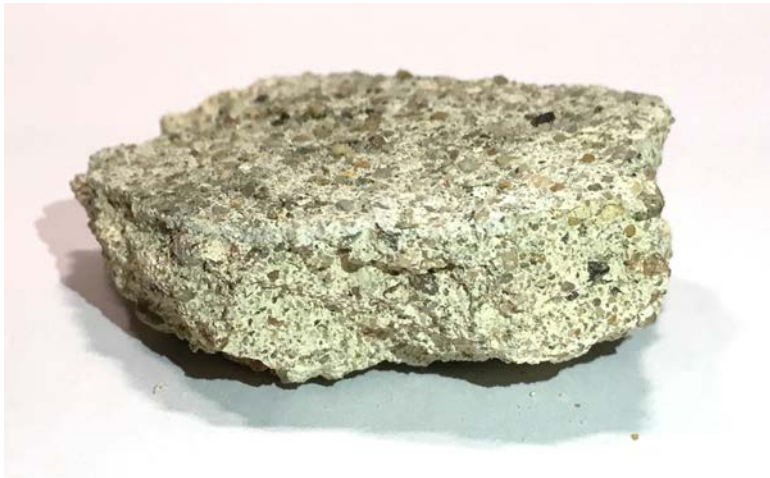
fot.2. świeży przełam

Opis makroskopowy	nazwa warstwy	obrzutka	narzut
	grubość poszczególnych warstw	10 -15 mm	2 - 4 mm
	barwa	beżowa	biała, szara
	twardość	krucha	krucha
	rodzaj powierzchni	szorstka	szorstka
	rodzaj i wielkość kruszywa	piasek kwarcowy 0,3-5 mm	piasek kwarcowy 0,3-5 mm
	dotatki do zaprawy	brak	brak

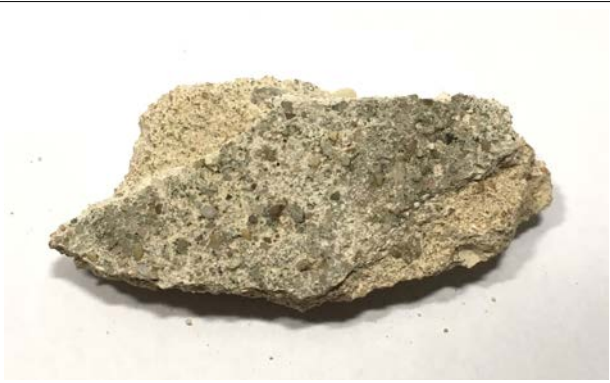
Analiza makroskopowa			
Barwa -powierzchnia zewnętrzna -świeży przełam	-szara -warstwa górna - biała,szara ; warstwa dolna - beżowa		
fot.1. powierzchnia zewnętrzna

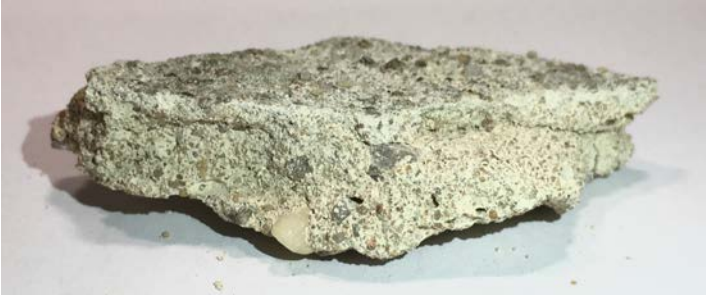
fot.2. świeży przełam

Opis makroskopowy	Nazwa warstwy	obrzutka	narzut
	grubość poszczególnych warstw		
	barwa	beżowa	Biała, szara
	twardość	krucho	krucho
	Rodzaj powierzchni	szorstka	szorstka
	Rodzaj i wielkość kruszywa	piasek kwarcowy 0,3-5 mm	piasek kwarcowy 0,3-5 mm
	Dodatki do zaprawy	brak	brak
