## Kościół NMP w Żaganiu Nawa północna z przyległymi kaplicami

## Dokumentacja badań konserwatorskich wnętrza na obecność polichromii

Kontynuacja zadania pn.: Projekt rewitalizacji części dawnego założenia klasztornego  
i kościoła kanoników regularnych reguły Św. Augustyna w Żaganiu

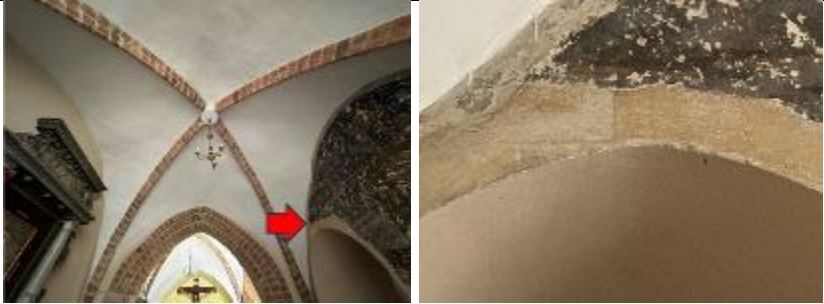
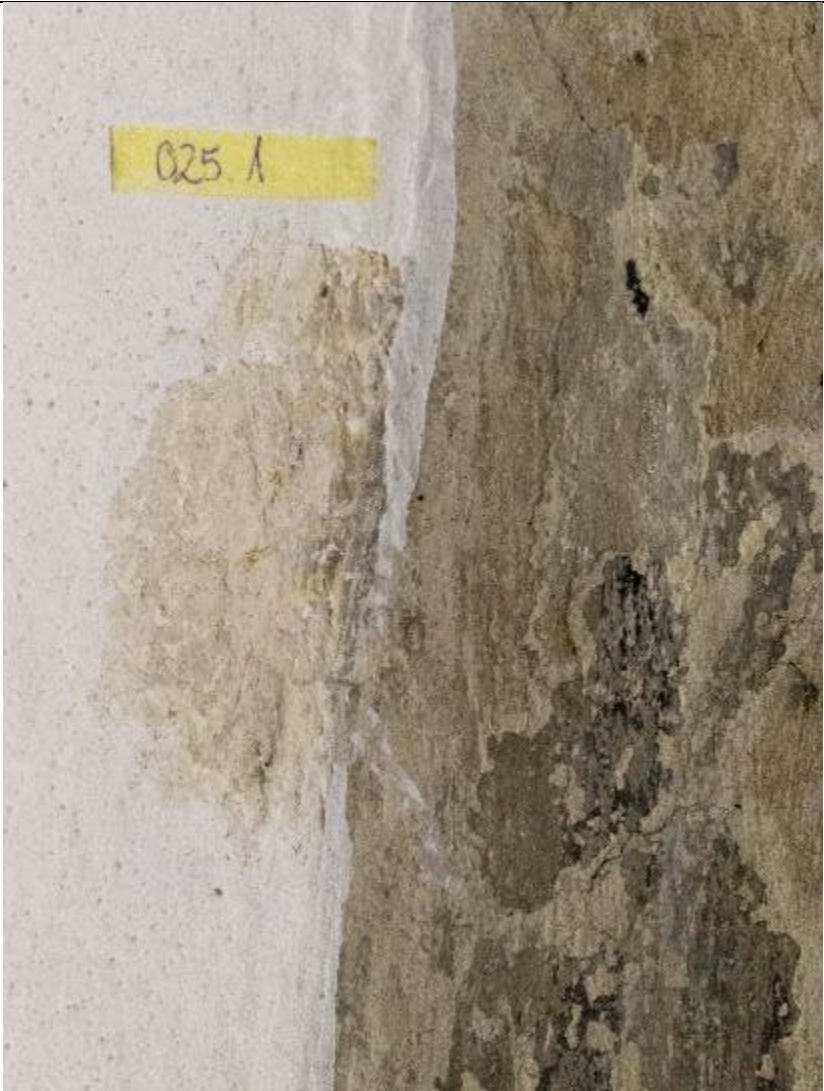
**025.1 – Wysklepka w południowo-zachodnim narożniku**

NR ODKRYWKI	MIEJSCE BADANIA	WYNIKI
025.1	Wysklepka w południowo-zachodnim narożniku przy ścianie z XVII wiecznym malowidłem.	
KONTEKST

<p>Od góry:</p> <ol style="list-style-type: none"> <li>1. Biały (obecnie)</li> <li>2. Zacierka gipsowa?</li> <li>3. Kremowy (pobiata)</li> <li>4. Szary</li> <li>5. Pobiata</li> <li>6. Tynk wap.-piask.</li> </ol>
<p>Interpretacja wyników: w odkrywce widać, że pod warstwą współczesnej zacierki gipsowej pomalowanej na biało znajduje się tynk z kremową pobiata i szarą warstwą malarską. Odkryta warstwa przechodzi na ścianę, na której znajduje się XVII-wieczne malowidło.</p>

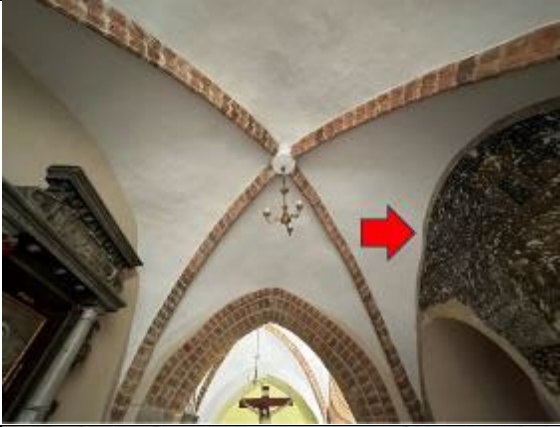
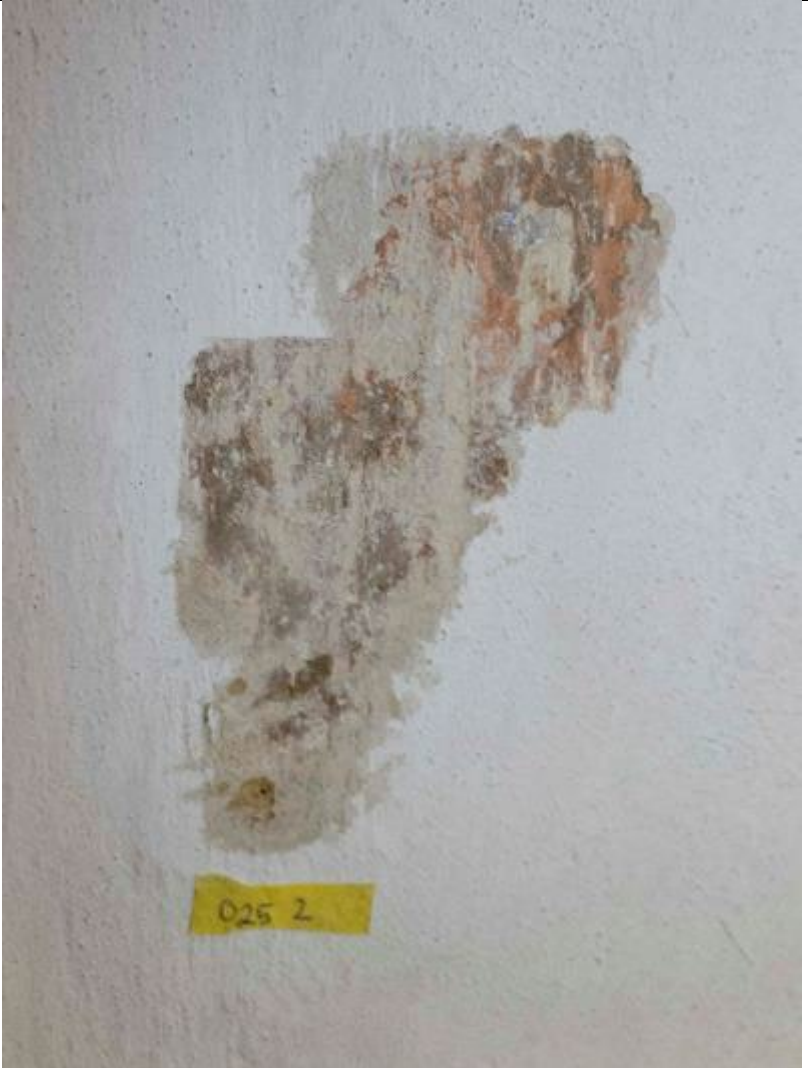
**025.2 – Wysklepka w południowo-zachodnim narożniku**

NR ODKRYWKI	MIEJSCE BADANIA	WYNIKI
025.2	Wysklepka w południowo-zachodnim narożniku, wyżej	
KONTEKST

<p>Od góry:</p> <ol style="list-style-type: none"> <li>1. Biały (obecnie)</li> <li>2. Zacierka gipsowa?</li> <li>3. Brązowo-czerwony</li> <li>4. Pobiata kremowa</li> <li>5. Tynk wap.-piask.</li> </ol>
<p>Interpretacja wyników: na wysklepce pod współczesną zacierką widoczne są pozostałości brązowej i czerwonej warstwy malarskiej leżącej na kremowej pobiale. Warstw ta stanowi tę samą warstwę chronologiczną co szara warstwa w odkrywce nr 25.1</p>

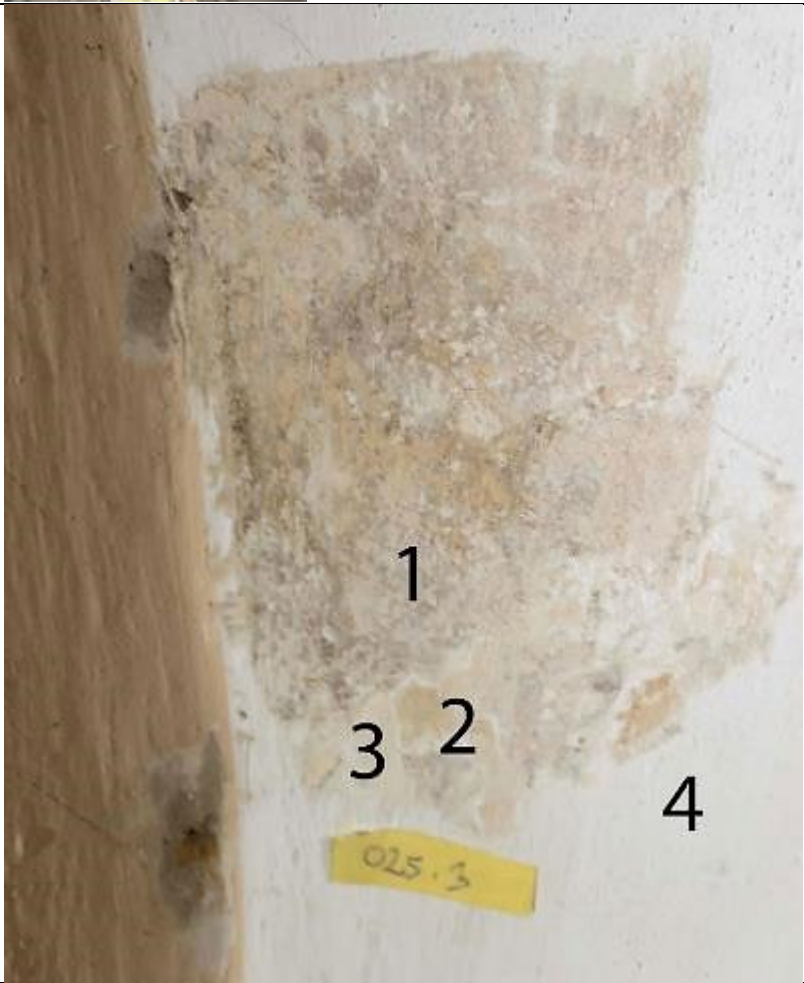
**025.3 – Wysklepka w południowo-zachodnim narożniku**

Od dołu: 1. Szary 2. Żółty ochrowy 3. Kremowy 4. Biały
Nr	opis	w-wa chronolog.
1	Na tynku znajduje się kremowa pobiata na niej widoczna laserunkowo kładziona szara warstwa malarska.	I
2	Biała pobiata z warstwą malarską w kolorze żółtym. Warstwa występuje tylko na fragmentach odkrywki.	II
3	Kremowa pobiata.	III
4	Biała i kremowa warstwa farby akrylowej. Na łuku pod warstwą znajduje się zacierka gipsowa i miejscami wyrównująca warstwa tynkarska.	VI
Interpretacja wyników: na szarym tynku znajduje się kremowa pobiata, a na niej laserunkowo kładziona szara warstwa malarska. Przykrywa ją pobiata z warstwą malarską w kolorze żółtym. Warstwa ta występuje tylko na fragmentach odkrywki. Kremowa pobiata i późniejsze warstwy zacierki i tynku wyrównującego pokryte białą, współczesną farbą.

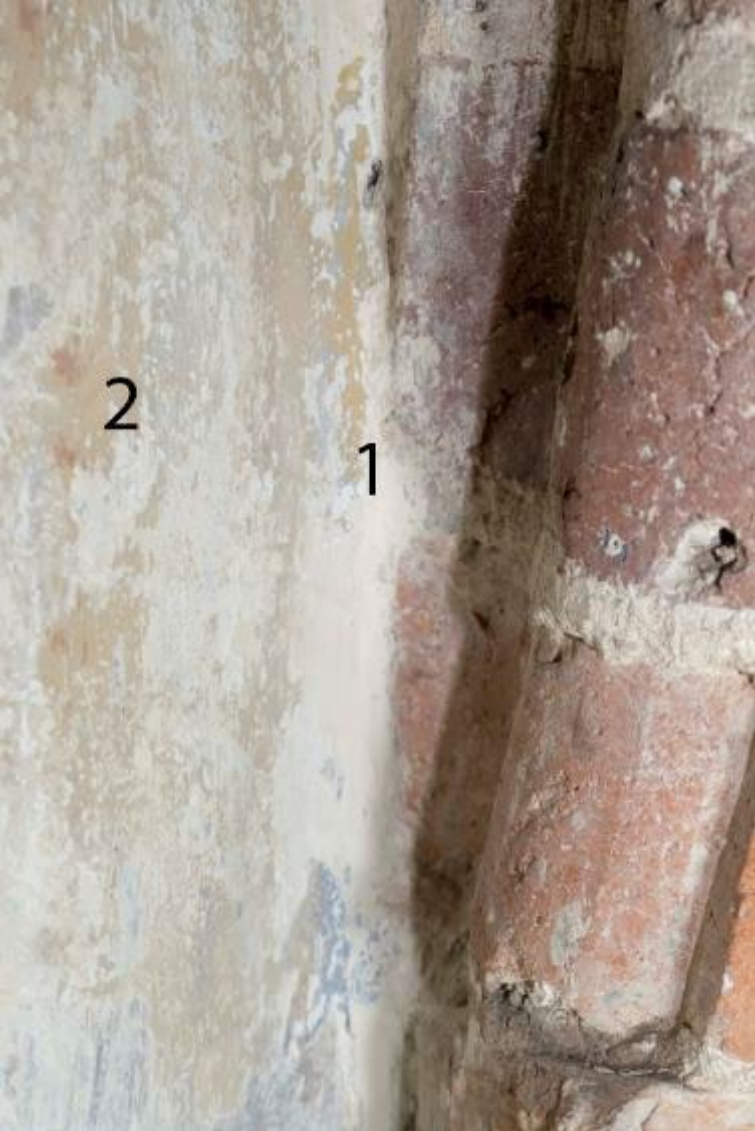
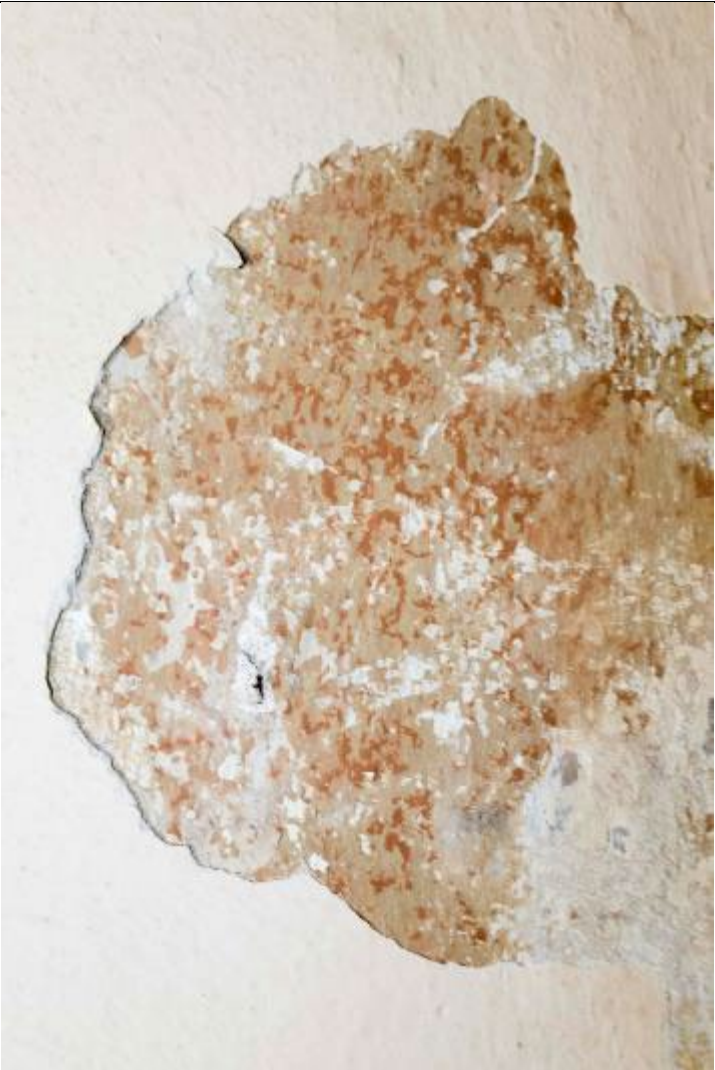
**025.4 – Wysklepka w północno-wschodnim narożniku**

<p>Od dołu:</p> <ol style="list-style-type: none"> <li>1. Szary</li> <li>2. Błękit</li> <li>3. <b>Żółty ochrowy</b></li> <li>4. Kremowy</li> </ol>
Nr	opis	w-wa chronolog.
1	Tynk z szarą warstwą malarską. W tynku wyżłobiony rysunek zacheusza, podkreślany dodatkowo czarną warstwą malarką.	I
2	Warstwa zachowana jedynie w narożniku przy wysklepcie sklepiennej. Biała pobiata z błękitną warstwą malarską, na której znajduje się żółta warstwa.	II
3	Pudrująca się żółto-brązowa warstwa malarska z czerwonym topowaniem na wierzchu.	IV
4	Biała i kremowa warstwa farby akrylowej. Na łuku pod warstwą znajduje się zacierka gipsowa i miejscami wyrównująca warstwa tynkarska.	VI

Nr	opis	w-wa chronolog.
		I
1	Warstwa zachowana jedynie w narożniku przy wysklepcie sklepiennej. Kremowa pobiała z błękitną warstwą malarską na której znajduje się żółta warstwa.	II
		II
2	Pudrująca się żółto-brązowa warstwa malarska z czerwonym typowaniem na wierzchu.	IV

<p>Od dołu:</p> <ol style="list-style-type: none"> <li>1. Szary</li> <li>2. Błękit</li> <li>3. <b>Żółty ochrowy z czerwonym</b></li> <li>4. Kremowy</li> </ol>
<p>Żółto-brązowa warstwa malarska z topowaniem w kolorze czerwonym. w-wa chronolog. IV.</p>	
<p>Interpretacja wyników: Na szarym tynku znajduje się szara warstwa malarska. W tynku wyżłobiony rysunek zacheuszka podkreślony czarną farbą. W narożniku przy żebrze zachowała się fragmentarycznie błękitna warstwa malarska. Warstwa oznaczona jako 3 – pudrująca się żółto-brązowa powierzchnia z czerwonym topowaniem. Współczesne warstwy (4) to wyrównująca zacierka gipsowa pomalowana na kremowy kolor.</p>

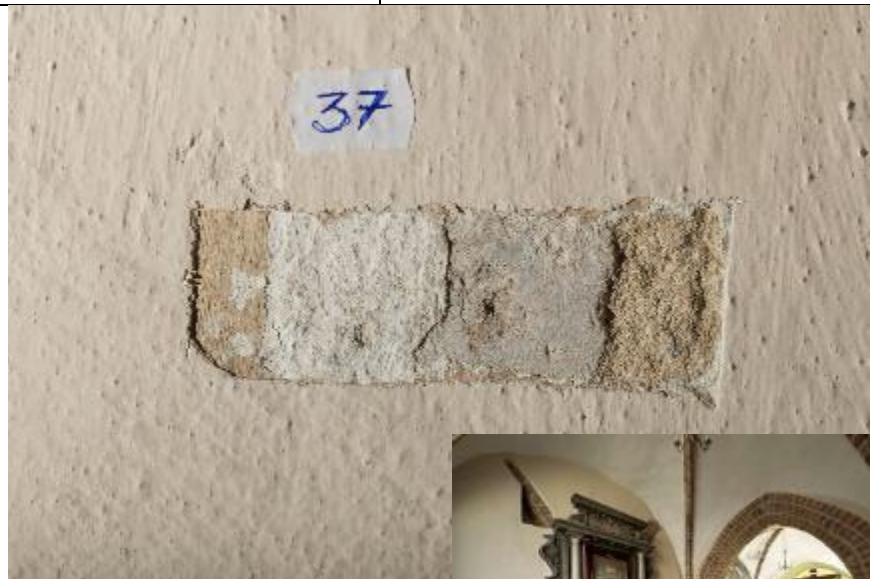
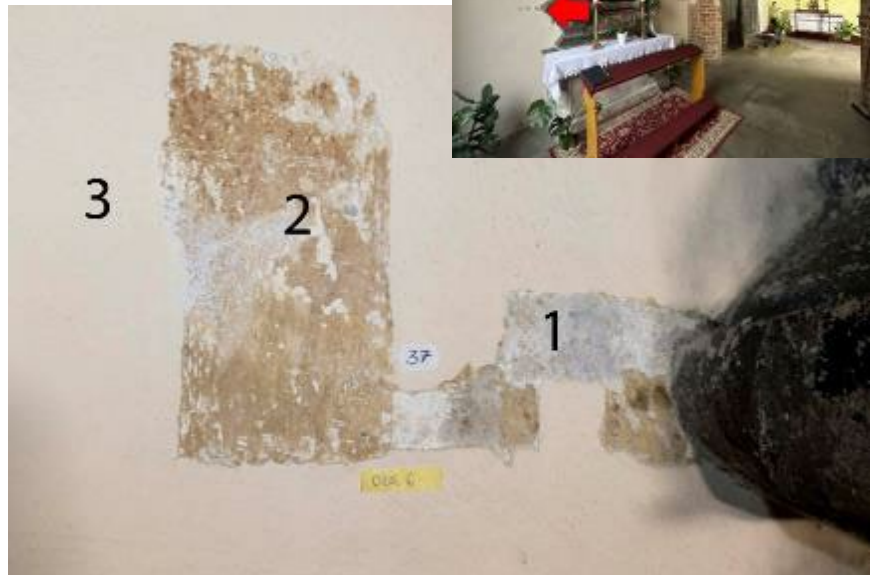
**025.6 – Ściana wschodnia, na lewo od epitafium**

NR ODKRYWKI	MIEJSCE BADANIA	WYNIKI
025.6	ściana wschodnia, na lewo od epitafium

<p>1. bladuróżowa 2. cienki tynk 3. ochra 4. biała 5. szara 6. tynk (żółtawy)</p> <p>1. szaro-błękitna 2. żółto-brązowa 3. kremowa</p>
Nr	opis	w-wa chronolog.
1	Tynk z szaro-błękitną warstwą malarską. Połączenie płaszczyzny tynku z ołtarzem, może świadczyć o tym, że powstały w tym samym czasie.	I
2	Warstwa białej pobiąty. Pudrująca się żółta-brązowa warstwa malarska z czerwonym topowaniem na wierzchu.	IV
3	Biała i kremowa warstwa farby akrylowej. Miejscami wyrównująca warstwa tynkarska.	VI
<p>Interpretacja wyników: w odkrywce odsłonięto 6 warstw technologicznych, z których najstarsza warstwa malarska w kolorze szarym leży na żółtawym tynku. Warstwa ochrowa (nr 3) pochodzi z początku XX w. Tynk z szaro-błękitną warstwą malarską. Połączenie tynku z ołtarzem może świadczyć o tym, że powstały w tym samym czasie. Na warstwie białej pobiąty występuje pudrująca się żółto-brązowa warstwa malarska z czerwonym topowaniem. Współczesne warstwy tynku i gładzi gipsowej pokryte kremową farbą.</p>

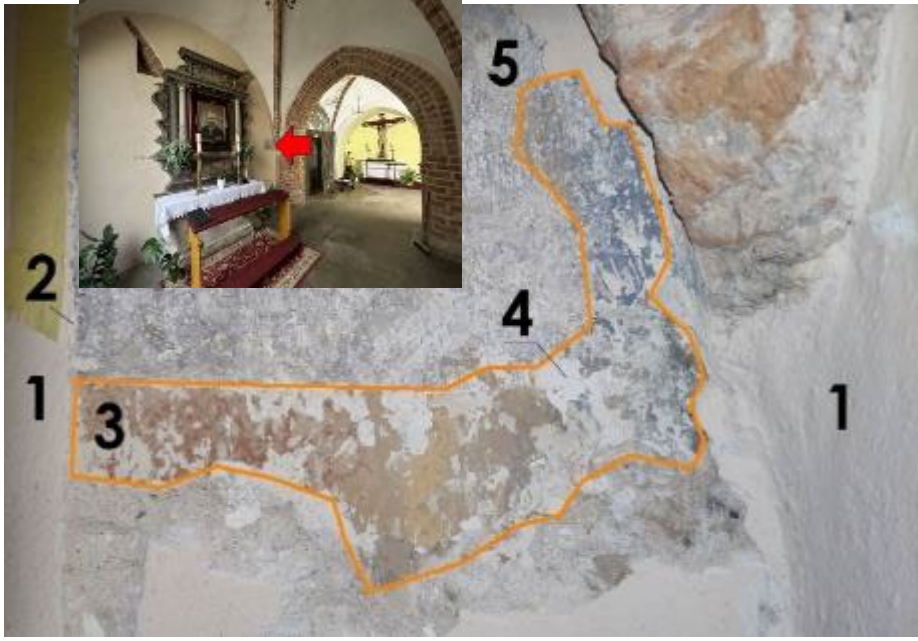
**025.6A – Ściana wschodnia, na prawo od epitafium, narożnik ES**

NR ODKRYWKI	MIEJSCE BADANIA	WYNIKI
025.6A	ściana wschodnia, na prawo od epitafium, narożnik ES	<p>1. bladuró- żowa/biała, 2. cienki tynk, 3. ochra/sjena/ szary/niebieski, 4. pobiąta, 5. szara, 6. tynk.</p>

<p>Interpretacja wyników: w odkrywce odsłonięto pięć warstw technologicznych leżących na tynku (warstwa 6), z których najstarsza jest w kolorze szarym (patrz: odkrywka nr 025.4). Warstwa nr 3 pochodzi z początku XX w.</p>

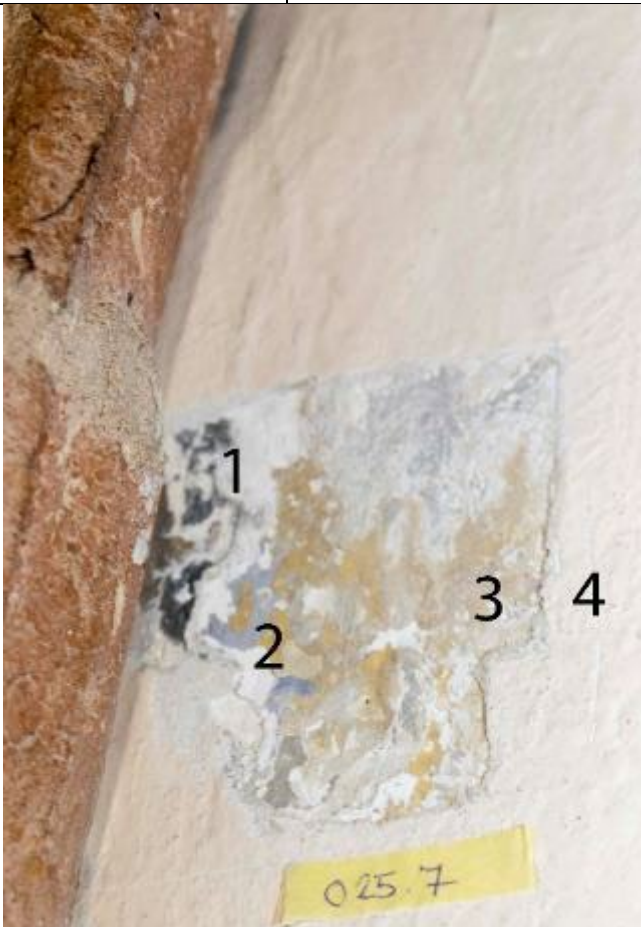
**025.7 – Ściana wschodnia, przy północno-wschodnim narożniku, przy żebrze**

NR ODKRYWKI		MIEJSCE BADANIA	WYNIKI
025.7		ściana wschodnia, przy północno-wschodnim narożniku, przy żebrze	<p>Układ od dołu:</p> <ol style="list-style-type: none"> <li>1. Szaro-czarna</li> <li>2. Niebieska</li> <li>3. Żółto-brązowa</li> <li>4. Kremowa</li> </ol>

Nr	opis	w-wa chronolog.	
1	Tynk z szarą i czarną warstwą malarską.	I	
2	Warstwa zachowana jedynie w narożniku przy wysklepcie sklepiennej. Biała pobiata z błękitną warstwą malarską na której znajduje się żółta warstwa.	II	
3	Pudrująca się żółta-brązowa warstwa malarska z czerwonym topowaniem na wierzchu.	IV	
4	Biała i kremowa warstwa farby akrylowej. Na łuku pod warstwą znajduje się zacierka gipsowa i miejscami wyrównująca warstwa tynkarska.	VI	
<p>Interpretacja wyników: Na tynku odkryto ślad czarno-szarej warstwy malarskiej. Na białej warstwie pobiaty przy żebrze niebieska warstwa malarska. Leży ona bezpośrednio na żółto-brązowej, pudrującej się warstwie malarskiej z bordowym topowaniem. Warstwy współczesne składają się z zacierki gipsowej, miejscami z tynku wyrównującego pokrytych warstwą malarską.</p>

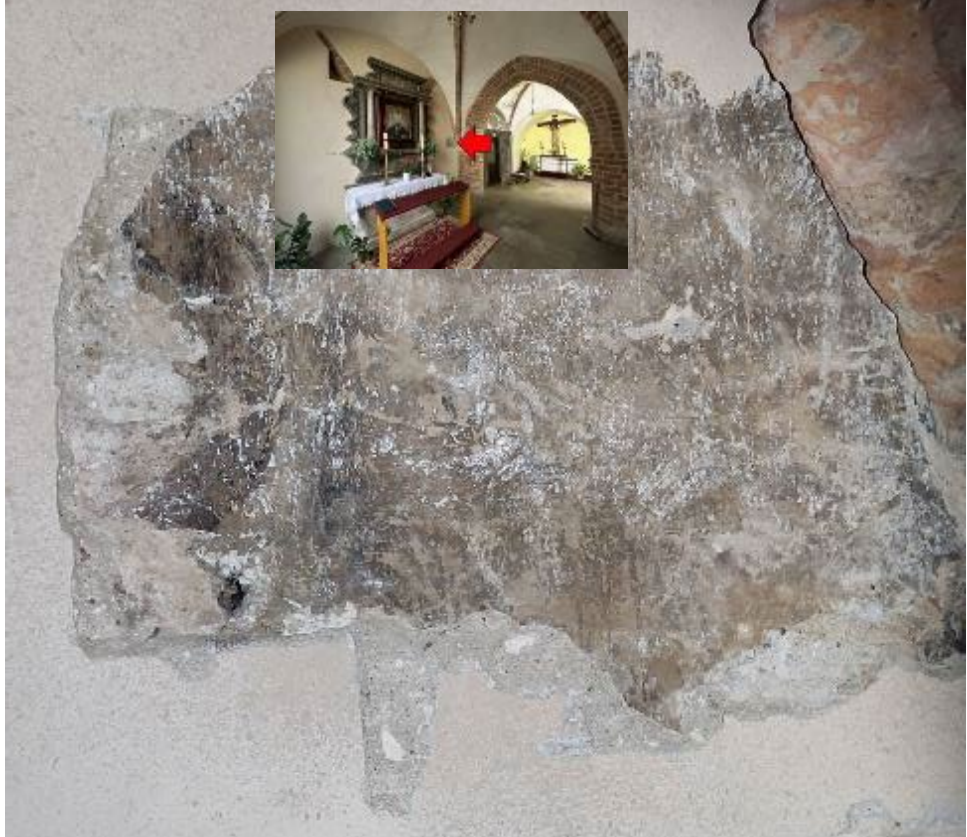
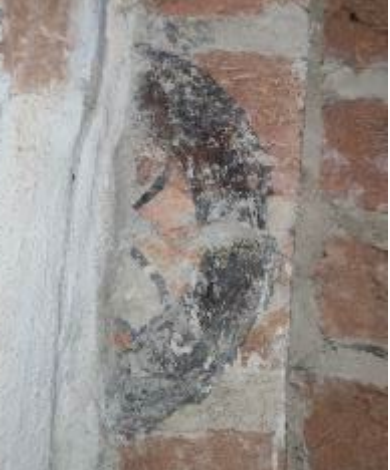
**025.7A – Ściana wschodnia na prawo od epitafium, narożnik płn.**

NR ODKRYWKI	MIEJSCE BADANIA	WYNIKI
025.7A	ściana wschodnia, na prawo od epitafium	<ol style="list-style-type: none"> <li>1. bladoróżowa</li> <li>2. cienki tynk</li> <li>3. ochra</li> <li>4. biała</li> <li>5. szara</li> <li>6. tynk (żółtawy)</li> </ol>

<p>Interpretacja wyników: Wykonano odkrywkę fragmentu gotyckiego tynku. Wyraźne są granice późniejszych napraw lub przemurowań. Z lewej strony fragment zacheusza zachowanego w podobnym stopniu, co zacheusz z żebra przy wejściu do kaplicy (fot. obok). Analogiczna wielkość i kolory.</p> <p>Zachowane części gotyckie występują w okolicach żeber sklepienia. Odkrywki wykonane w środkowej części ściany nie wykazują obecności warstw wcześniejszych, niż XX-sto wieczne.</p>

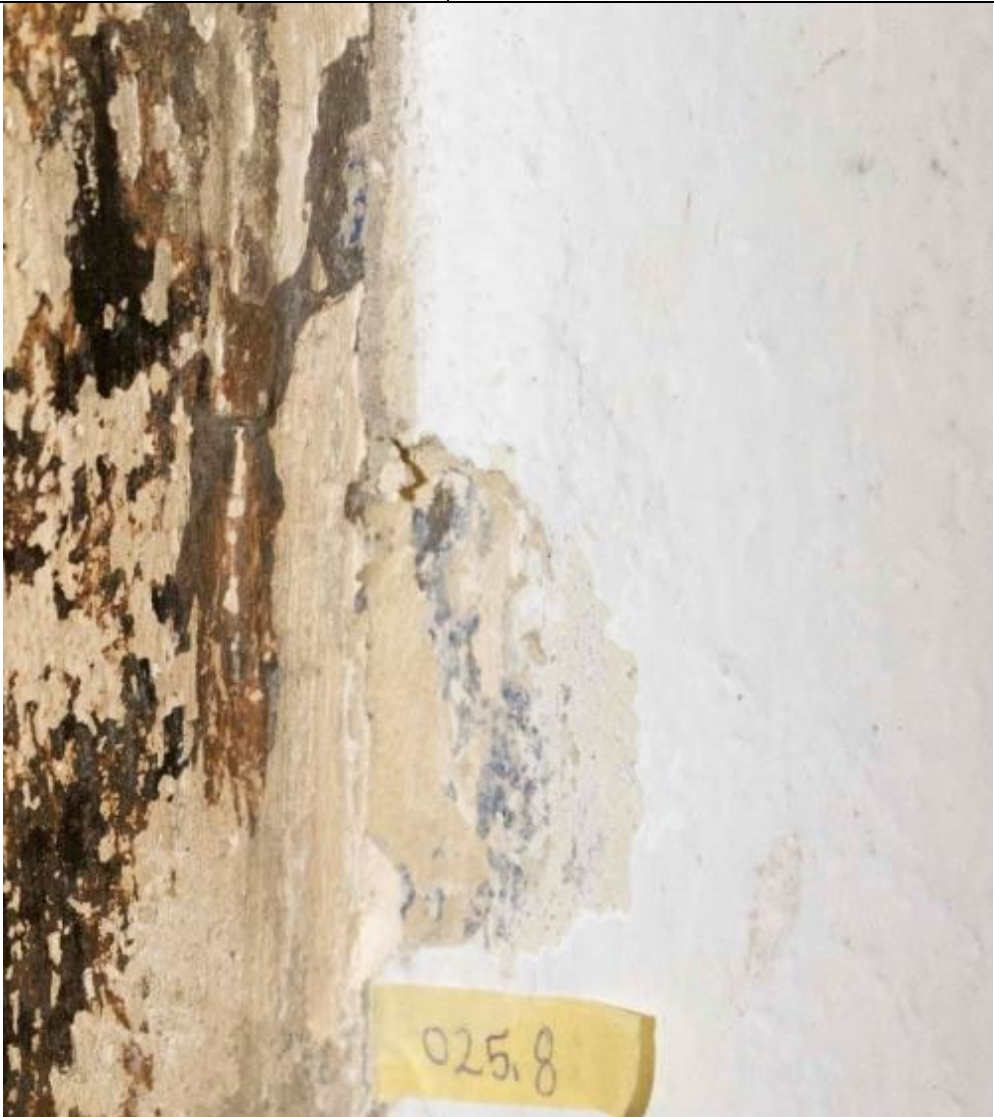
Interpretacja wyników: na ścianie północnej na kremowej pobiele widać błękitną warstwę malarską, na którą nachodzi brązowe wymalowanie z malowidła ze ściany zachodniej. Czy są to ślady opracowania malarskiego z pocz. XVII w., gdy powstało malowidło z przedst. Bożego Grobu, czy też efekt późniejszych ingerencji – do weryfikacji w trakcie prac konserwatorskich.

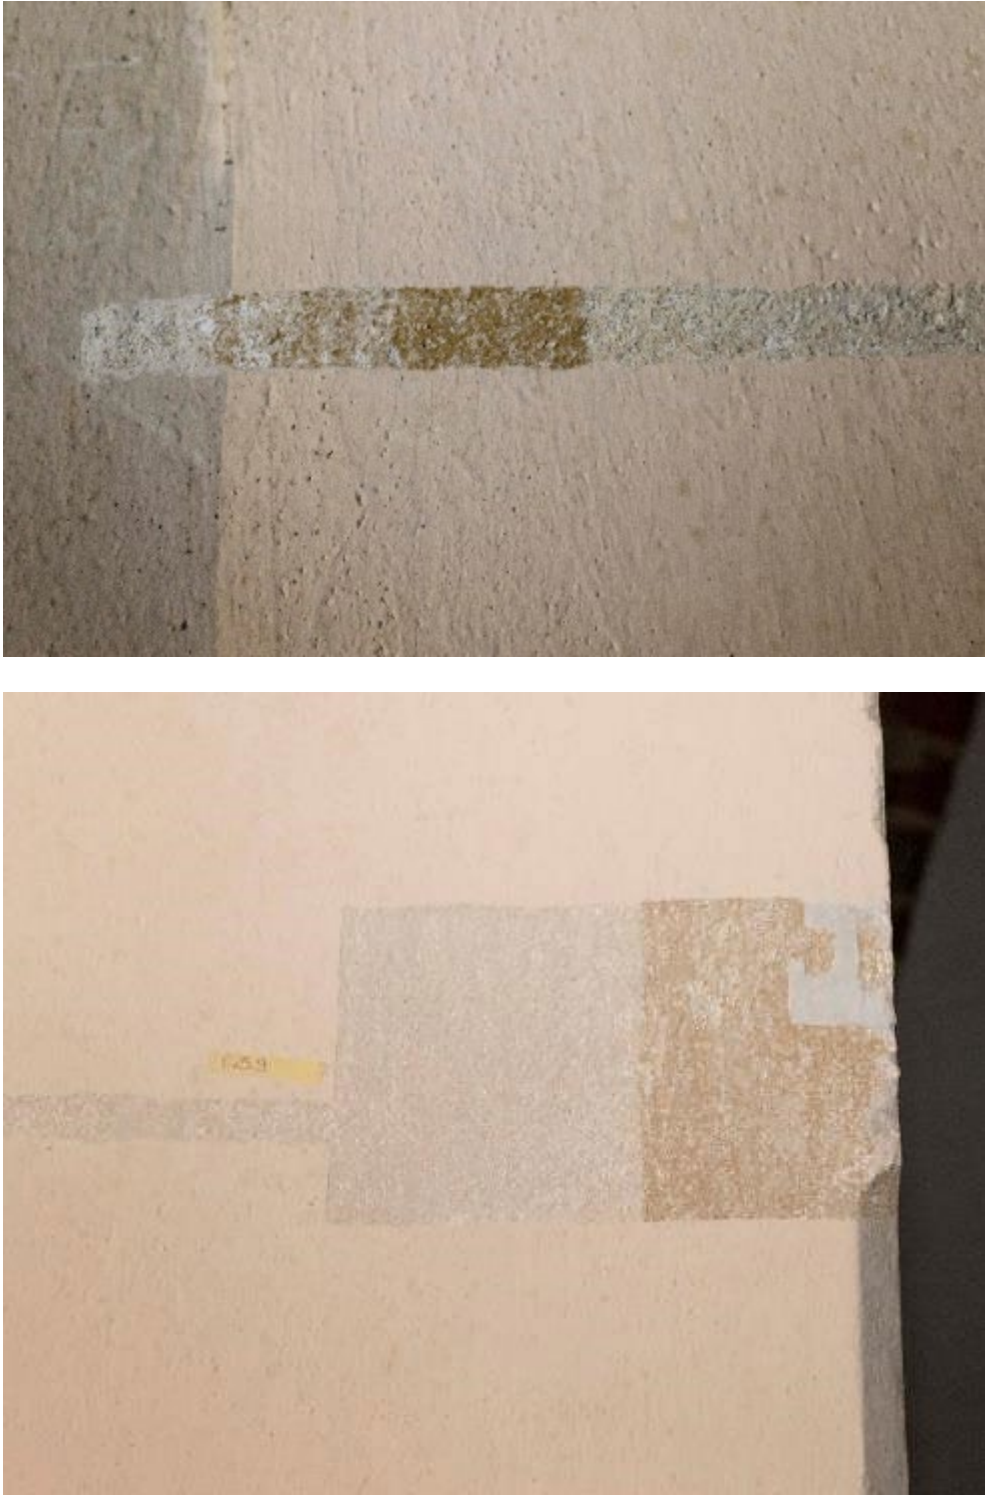
Interpretacja wyników: podłucze malowane na kolor kremowy z żółtym obramieniem z obu stron łuku.

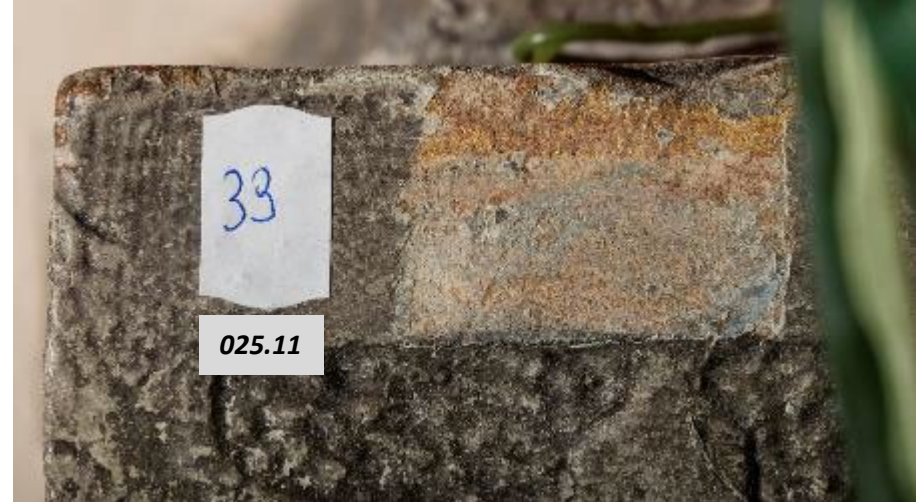
<ol style="list-style-type: none"> <li>1. szara olejna (?) marmoryzacja</li> <li>2. jasnoszara/beżowa/niebiesko-szara/ złocenie</li> <li>3. kamień</li> </ol>
<p>Interpretacja wyników: kamienne (piaskowcowe) epitafium pokryte było pierwotnie marmoryzacją w kolorze niebiesko-beżowo-szarym oraz złoceniami. Prawdopodobnie w XIX wieku została wykonana marmoryzacja farbą olejną o zabarwieniu szaro-zielonkawym z jasnym żyłkowaniem. Warstwa wtórnej marmoryzacji silnie przylega do wcześniejszych warstw i miejscami niemożliwe jest odstąpienie starszej szaty kolorystycznej bez jej uszkodzenia.</p>

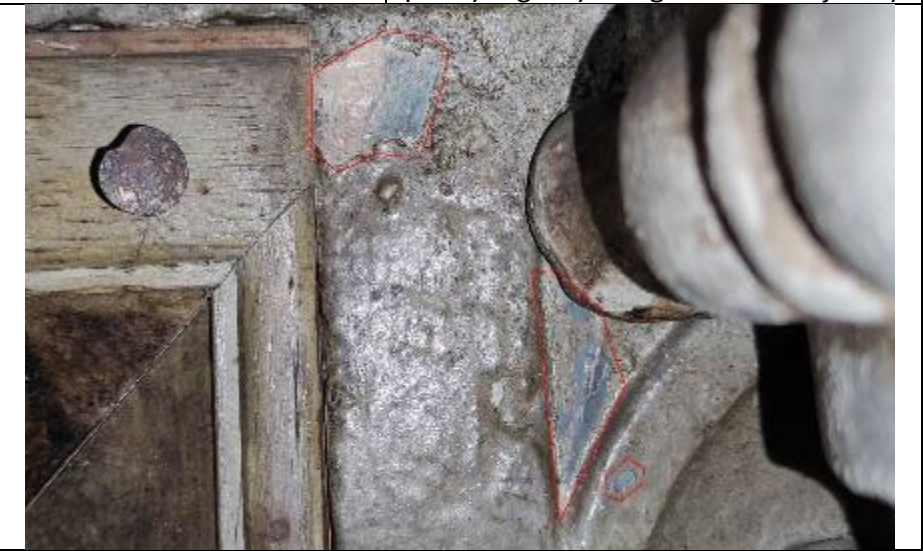
<ol style="list-style-type: none"> <li>1. szara olejna (?) marmoryzacja</li> <li>2. jasnoszara/beżowa/niebiesko-szara/ złocenie</li> <li>3. kamień</li> </ol>
<p>Interpretacja wyników: obrysowano zastane odspojenia warstwy wtórnej marmoryzacji, odsłaniające wcześniejszą warstwę malarską – marmoryzację w odcieniach beżu i szarego błękitu. Warstwa wtórnej marmoryzacji silnie przylega do wcześniejszych warstw i miejscami niemożliwe jest odstąpienie starszej szaty kolorystycznej bez jej uszkodzenia.</p>

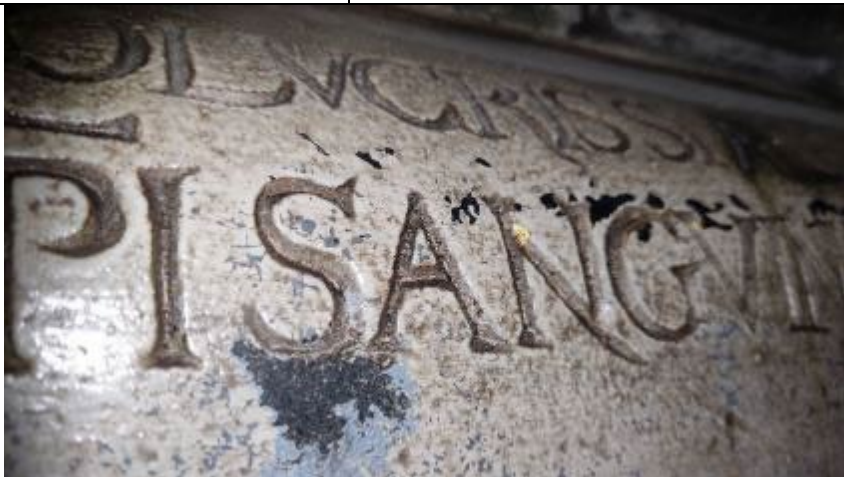
<ol style="list-style-type: none"> <li>1. szara olejna (?) marmoryzacja</li> <li>2. jasno-szara/czarna</li> <li>3. czarna/złocenie</li> <li>4. kamień</li> </ol>
<p>Interpretacja wyników: zbadano kolorystykę liternictwa i tła górnego kartusza. Stwierdzono istnienie większej ilości warstw malarskich niż na głównych elementach ołtarza. Tło zawiera cztery warstwy technologiczne. Pierwotna redakcja zdaje się być kompozycją czarnego tła i złotych liter (wszystkich). Następna składała się z szarego tła i czarnych liter. Wierzchnia ma kolor jasno-szary z wyróżnionymi złotą farbą literami akrostychu.</p>

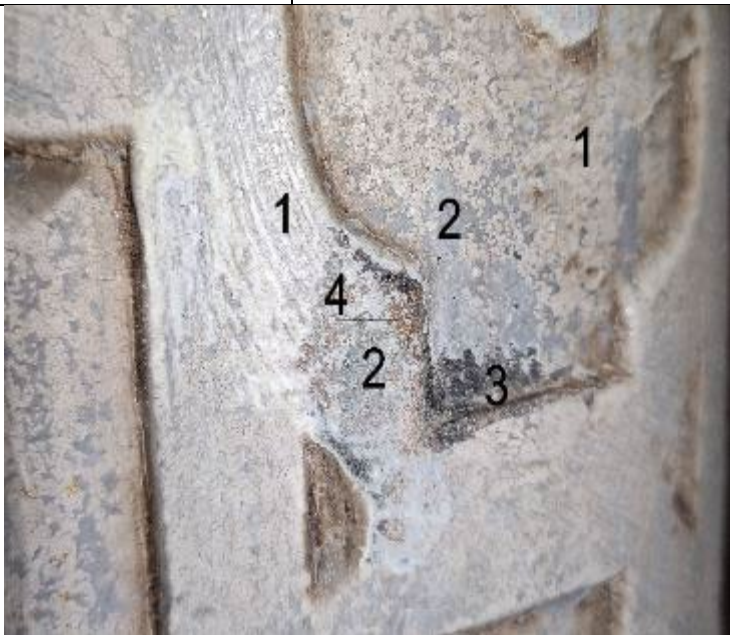
**025.15 – Epitafium Zacharias Ursinusa, prawa kolumna**

NR ODKRYWKI	MIEJSCE BADANIA	WYNIKI
025.18	Kolumna prawa

<ol style="list-style-type: none"> <li>1. kremowy</li> <li>2. jasnoszara</li> <li>3. czarna</li> <li>4. kamień</li> </ol>
<p>Interpretacja wyników: Relief podkreślony czarnym wypełnieniem, by uwypuklić trójwymiarowość dekoracji. Podobne rozwiązanie zastosowane zostało przy wymalowaniu manierystycznego d. ołtarza gł. znajdującego się w południowej nawie kościoła.</p>

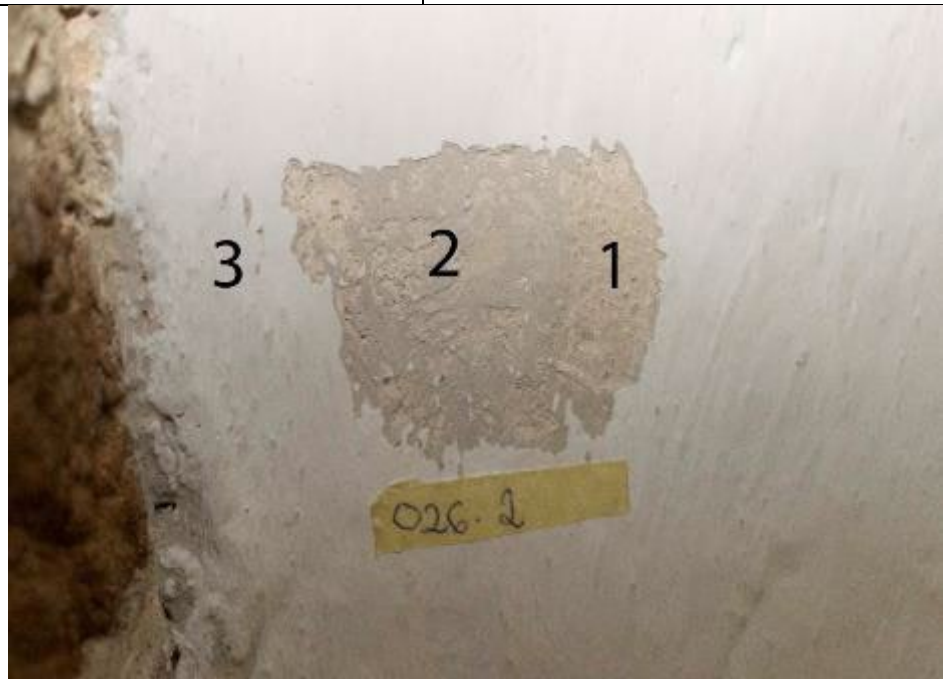
**026.2 – Wysklepka**

NR ODKRYWKI		MIEJSCE BADANIA	WYNIKI
026.2		Wysklepka

1. Kremowa 2. Szara 3. Biała
Nr	opis		w-wa chronolog.
1	<i>Kremowa pobiata leżąca bezpośrednio na tynku.</i>		I
2	<i>Szara warstwa gipsu.</i>		VI
3	<i>Biała warstwa farby akrylowej.</i>		VI
Interpretacja wyników: na tynku zaobserwowano kremową pobiata. Leży na niej szary gips. Wszystko pokryte współczesną białą farbą akrylową

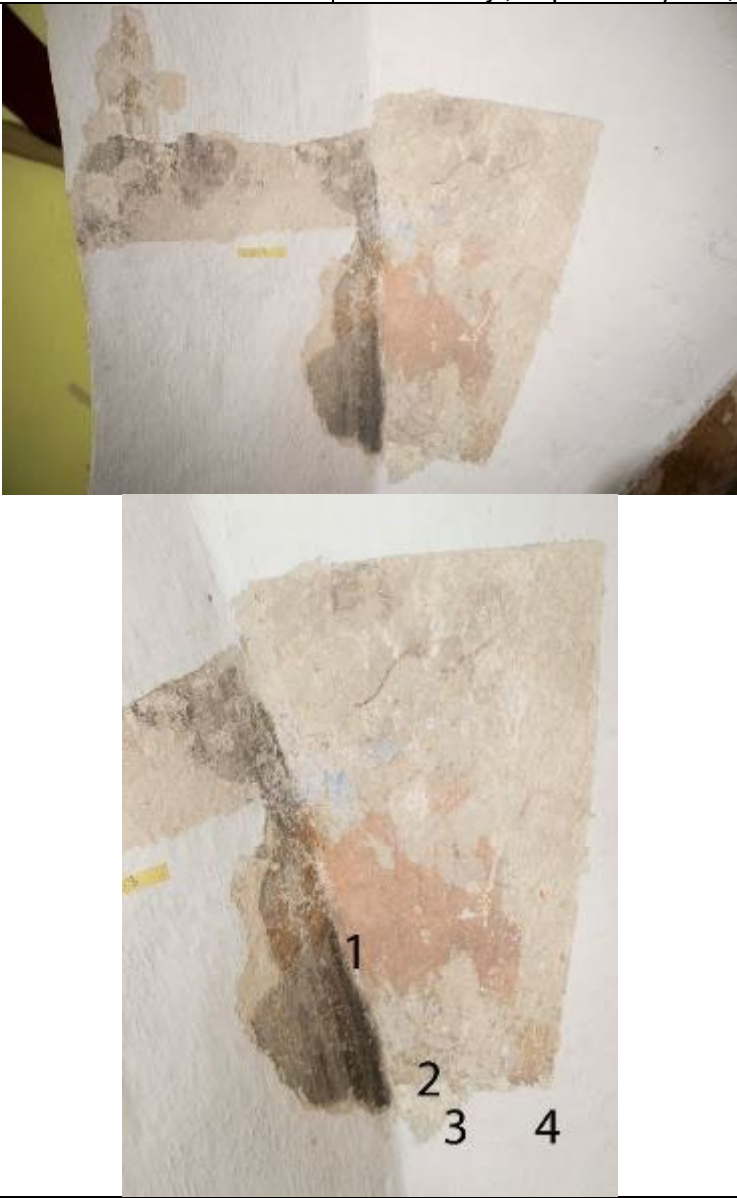
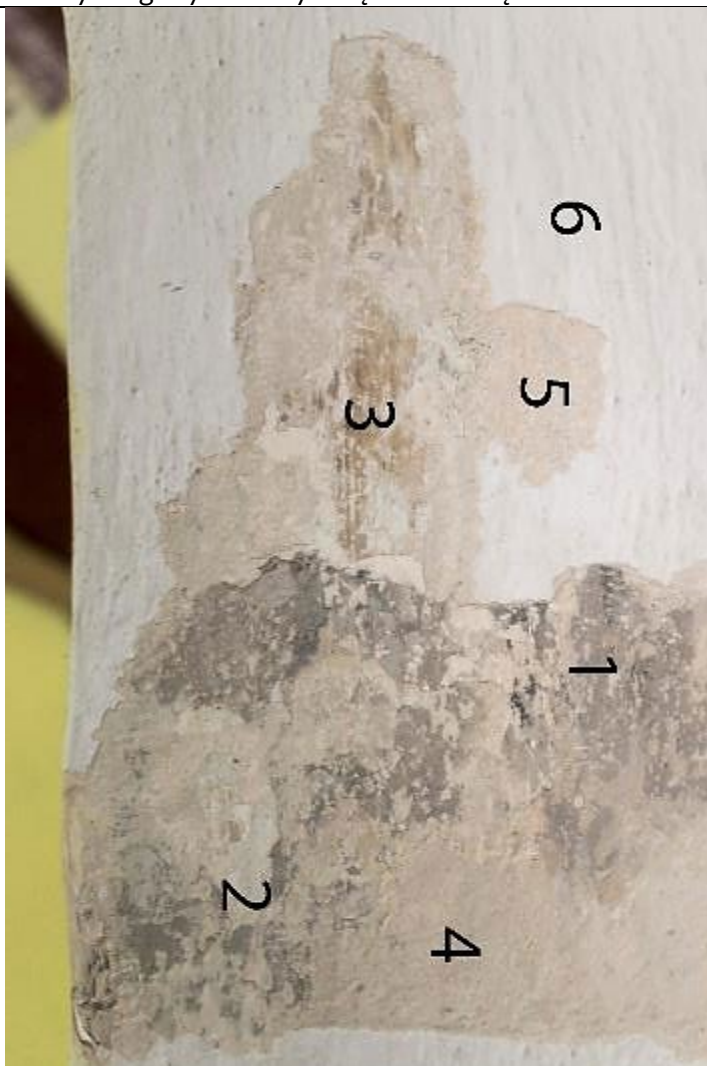
**026.3 – Wysklepka i łuk od strony południowej**

NR ODKRYWKI		MIEJSCE BADANIA	WYNIKI
026.3		Wysklepka i łuk od strony południowej (zespół odkrywek)

<ol style="list-style-type: none"> <li>1. Polichromia</li> <li>2. Kremowa pobiata</li> <li>3. Szara (gips)</li> <li>4. Biała</li> </ol>
Nr	opis		w-wa chronolog.
1	<i>Kremowa pobiata leżąca bezpośrednio na tynku. Warstwa malarska na wysklepce w kolorach szarych – czerwonych i błękitnych. Na łuku malowane pasy szaro czarne z czerwonym skośnym przecięciem za pomocą malowanej wstęgi.</i>		I
2	<i>Kremowa gruba warstwa pobiaty.</i>		II??
3	<i>Szara warstwa gipsu.</i>		VI
4	<i>Biała warstwa malarska.</i>		VI
<p>Interpretacja wyników: kremowa pobiata leżąca bezpośrednio na tynku pokryta jest dekoracją malarską w kolorach szarych, czerwonych i błękitnych. Na łuku malowane pasy szaro-</p>

czarne, z czerwoną wstęgą (?). Wyniki odkrywek stratygraficznych w tej części wskazują, że tutek ozdobiony mógł być iluzoryczną archiwoltą.

Nr	opis	w-wa chronolog.
1	Kremowa pobiata leżąca bezpośrednio na tynku. Na tuku malowane pasy szaro czarne z czerwonym skośnym przecięciem za pomocą malowanej wstęgi.	I
2	Biała pobiata z szarą warstwą malarską. Najprawdopodobniej wcześniejsze reperacje.	II
3	Biała warstwa pobiaty z brązową warstwą malarską.	III
4	Pobiata kredowa szaro-kremowa.	IV
5	Kremowo-różowa warstwa malarska	V
6	Biała warstwa farby akrylowej.	VI

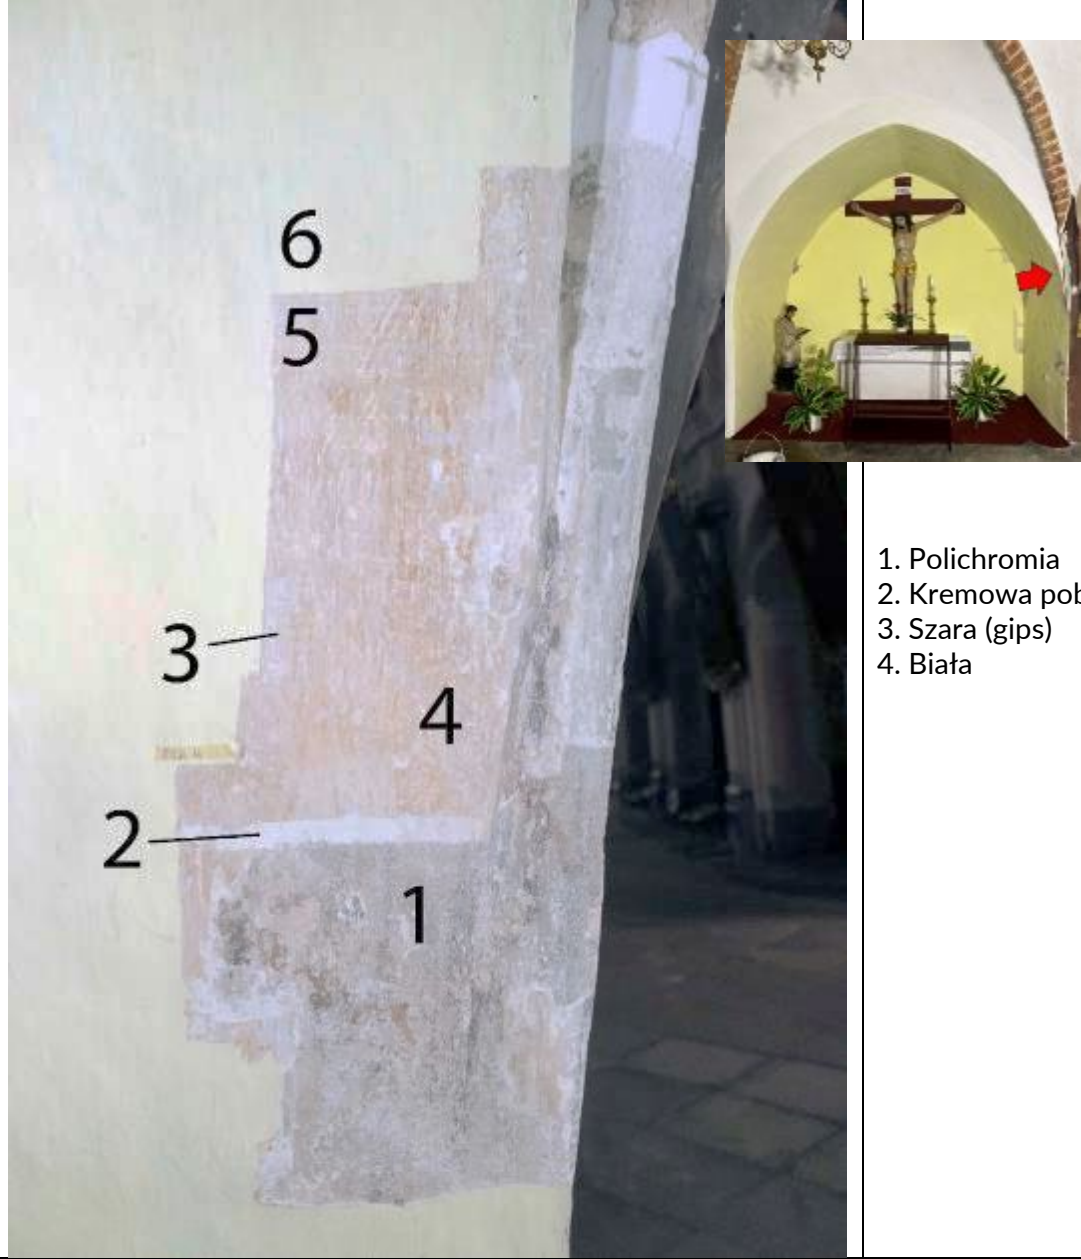
1. Polichromia 2. Kremowa pobiata 3. Szara (gips) 4. Biała
Nr	opis	w-wa chronolog.	
1	Kremowa pobiata leżąca bezpośrednio na tynku. Warstwa malarska na wysklepcie w kolorach szarych – czerwonych i błękitnych. Na łuku malowane pasy szaro czarne z czerwonym skośnym przecięciem za pomocą malowanej wstęgi.	I	
2	Kremowa gruba warstwa pobiaty.	II??	
3	Szara warstwa gipsu.	VI	
4	Biała warstwa malarska oranżowo-różowa.	VI	
Interpretacja wyników: kremowa pobiata leżąca bezpośrednio na tynku. Na łuku malowane pasy szaro czarne z czerwonym skośnym przecięciem za pomocą malowanej wstęgi. Żebro ciemno szare z czerwonymi żyłowaniami – marmoryzacja.

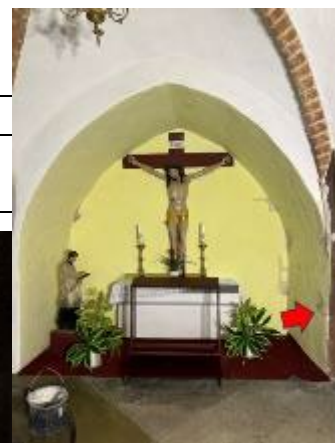
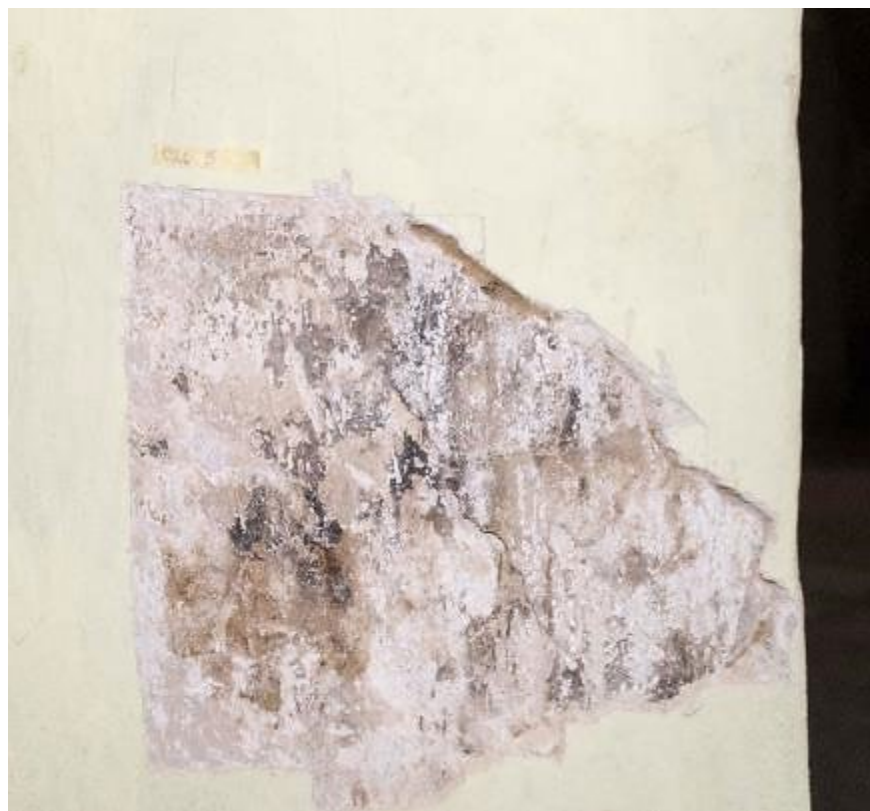
**026.5 – Odkrywka na ścianie arkady niszowej**

NR ODKRYWKI	MIEJSCE BADANIA
026.5	Odkrywka na łuku przy ścianie północnej

1. Tynk wapienny
2. Szara warstwa
- 3.. Pobiała
4. Tynk (zacierka)
5. Żółta.

Nr	opis	w-wa chronolog.
1.	Tynk wapienny	I
2.	Relikty szarego wymalowania z czarnymi akcentami	I (?)
3.	Relikty pobiał	II
4.	Tynk (zacierka)	IV
5.	Żółta warstwa farby akrylowej	VI

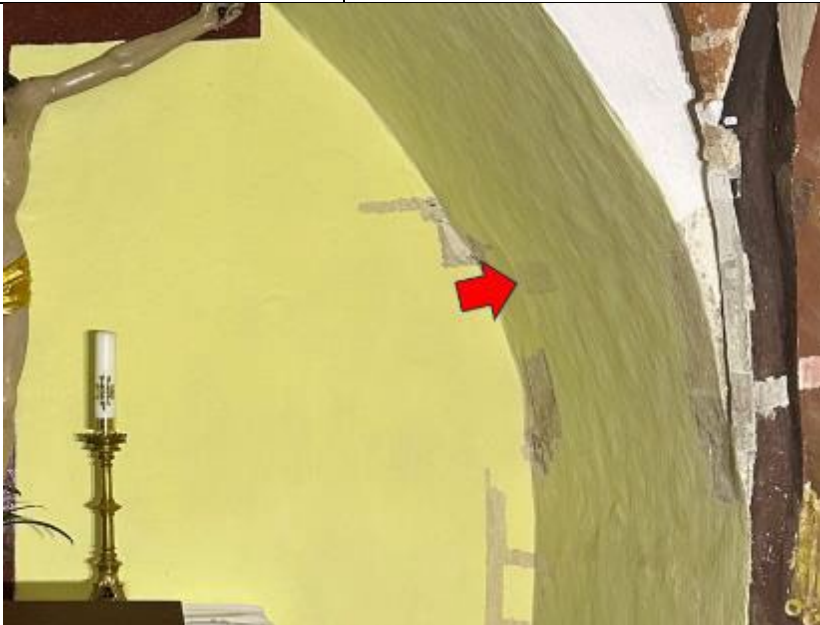
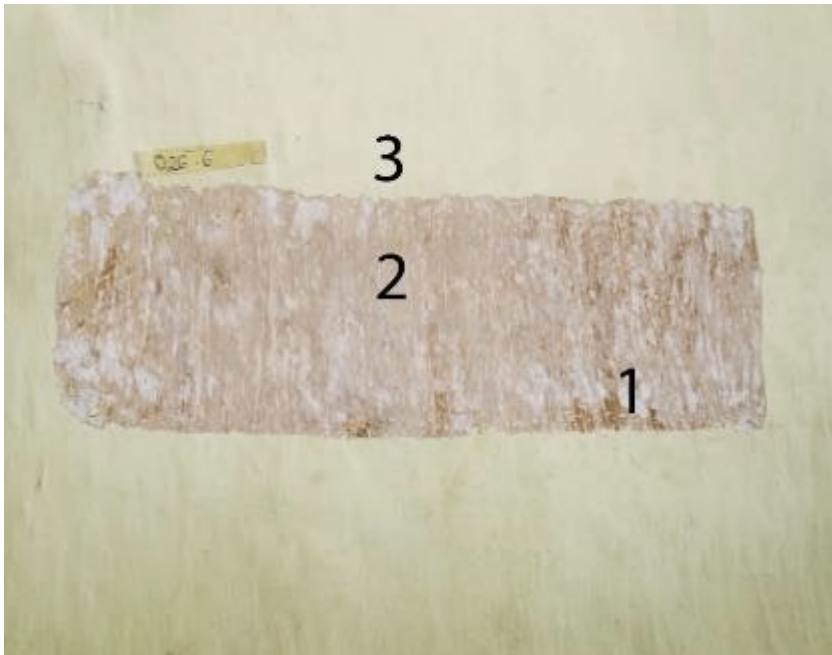
**026.6 – Nisza, odkrywka na łuku**

NR ODKRYWKI		MIEJSCE BADANIA	WYNIKI
026.6		Odkrywka na łuku przy ścianie północnej

<p>1. Pobiata 2. Róż 3..Żółta</p>
Nr	opis		w-wa chronolog.
1	Bardzo cienka warstwa pobiatały z czerwono-pomarańczową warstwą malarską. Na żebrze jasno szara warstwa malarska z ciemno szarymi pasami.		III
2	Kremowo-różowa warstwa.		V
3	Żółta warstwa farby akrylowej.		VI

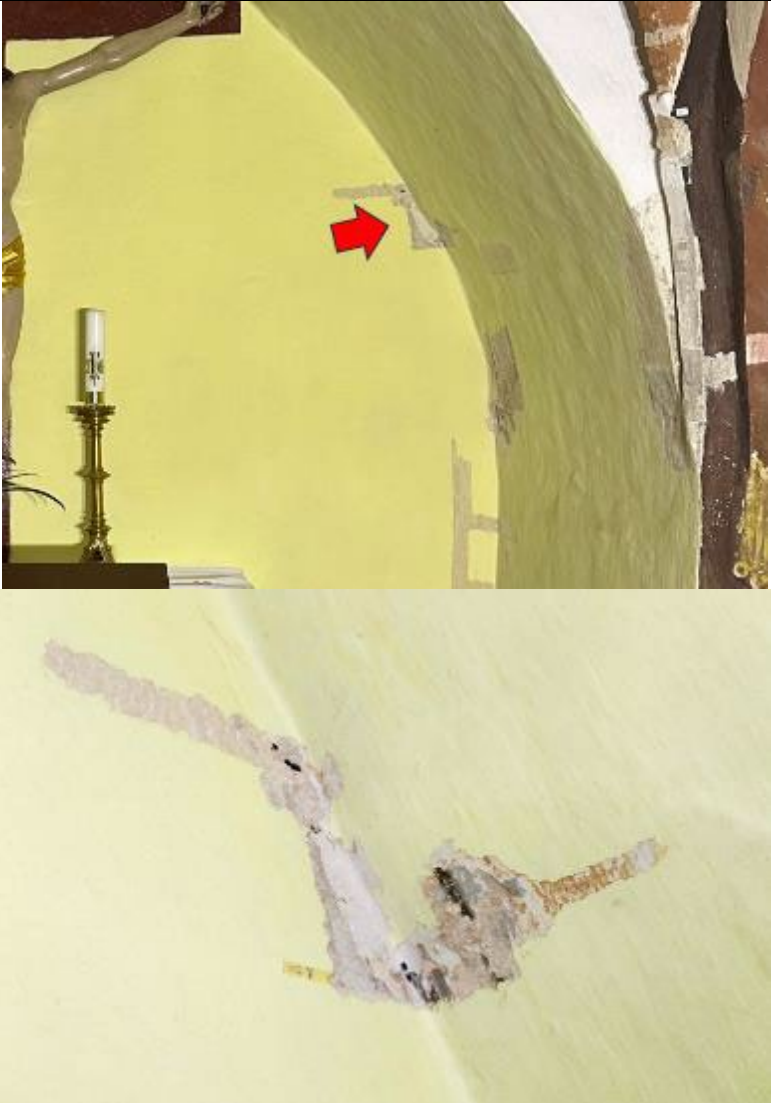
**026.7 – Nisza, odkrywka na styku ściany południowej z łukiem od strony zachodniej**

NR ODKRYWKI	MIEJSCE BADANIA	WYNIKI
026.7	Odkrywka na styku ściany południowej z łukiem od strony zachodniej

<p>The top photograph shows a section of a green-painted archway. A red arrow points to a small, rectangular opening in the plaster at the junction with the south wall. To the left, a white candle in a brass holder is visible. The bottom photograph is a close-up of the discovered layers, showing a complex arrangement of white and brownish-grey plaster and brickwork, indicating a layered construction.</p>		
<p>Interpretacja: na łuku układ warstw analogiczny do wcześniejszych odkrywek. Oryginalny tynk kończy się na styku ze ścianą płd., na której znajduje się jedynie współczesna wyprawa tynkarska pokryta kremowo-różową warstwą malarską.</p>
