## Kościół NMP w Żaganiu Nawa północna z przyległymi kaplicami

## Dokumentacja badań konserwatorskich wnętrza na obecność polichromii

Kontynuacja zadania pn.: Projekt rewitalizacji części dawnego założenia klasztornego  
i kościoła kanoników regularnych reguły Św. Augustyna w Żaganiu

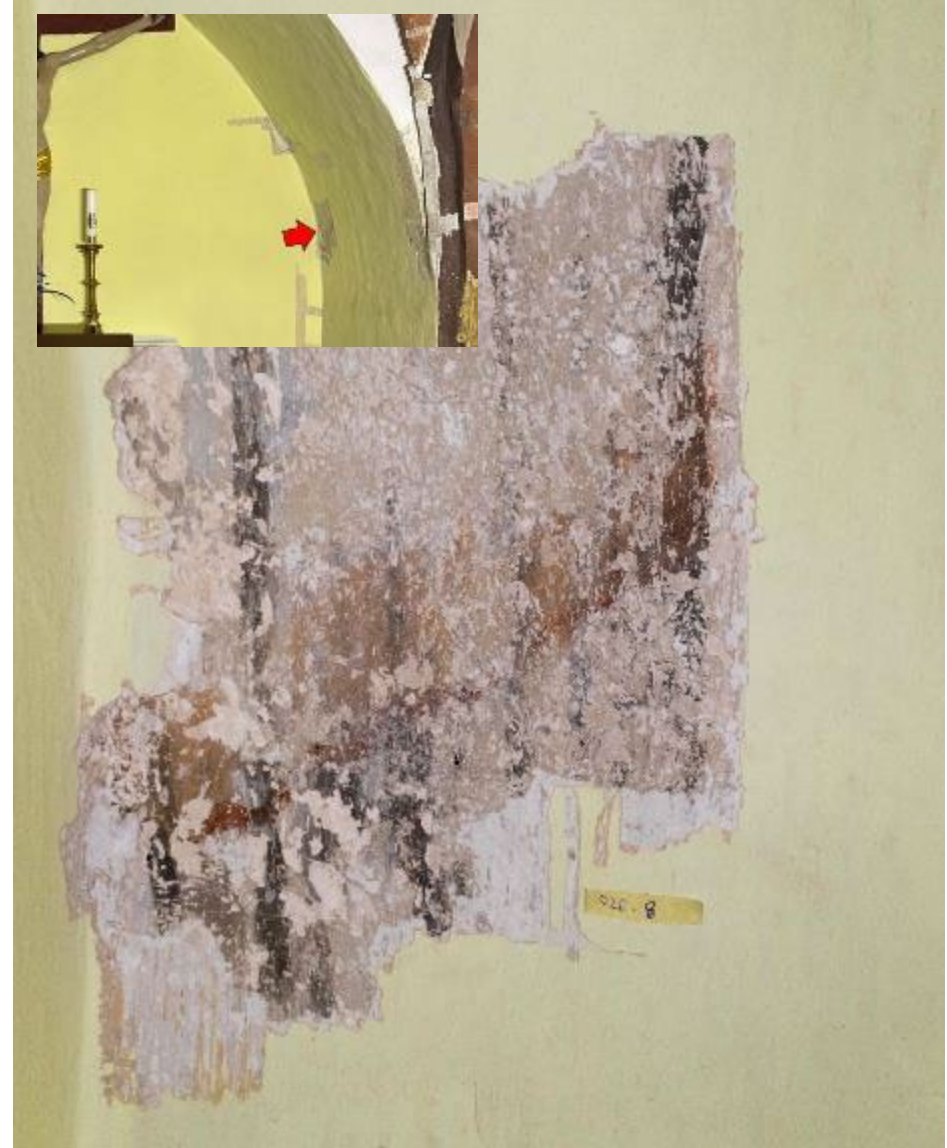
<ol style="list-style-type: none"> <li>1. Cytrynowo żółta</li> <li>2. Gładź gipsowa (biały)</li> <li>3. Ugrowo-brązowa</li> <li>4. Beżowa (tynk wyrównawczy lub pobiąta)</li> <li>5. warstwa malarska</li> <li>4. biała/beżowa</li> <li>5. tynk</li> </ol>
<p>Interpretacja wyników: na tynku i warstwie pobiąta znajduje się warstwa malarska, prawdopodobnie barokowa. Zdaje się przedstawiać iluzjonistyczne podniebienie kanelowanego łuku z wolutą widzianą na wprost. Bordowo-brązowy kolor może też być wstęgą. Warstwa malarska jest bardzo nietrwała – przy próbach odstania odspaja się razem z pobiąta. Warstwy 3 i 4 datuje się na początek XX wieku z uwagi na zastosowaną kolorystykę.</p>

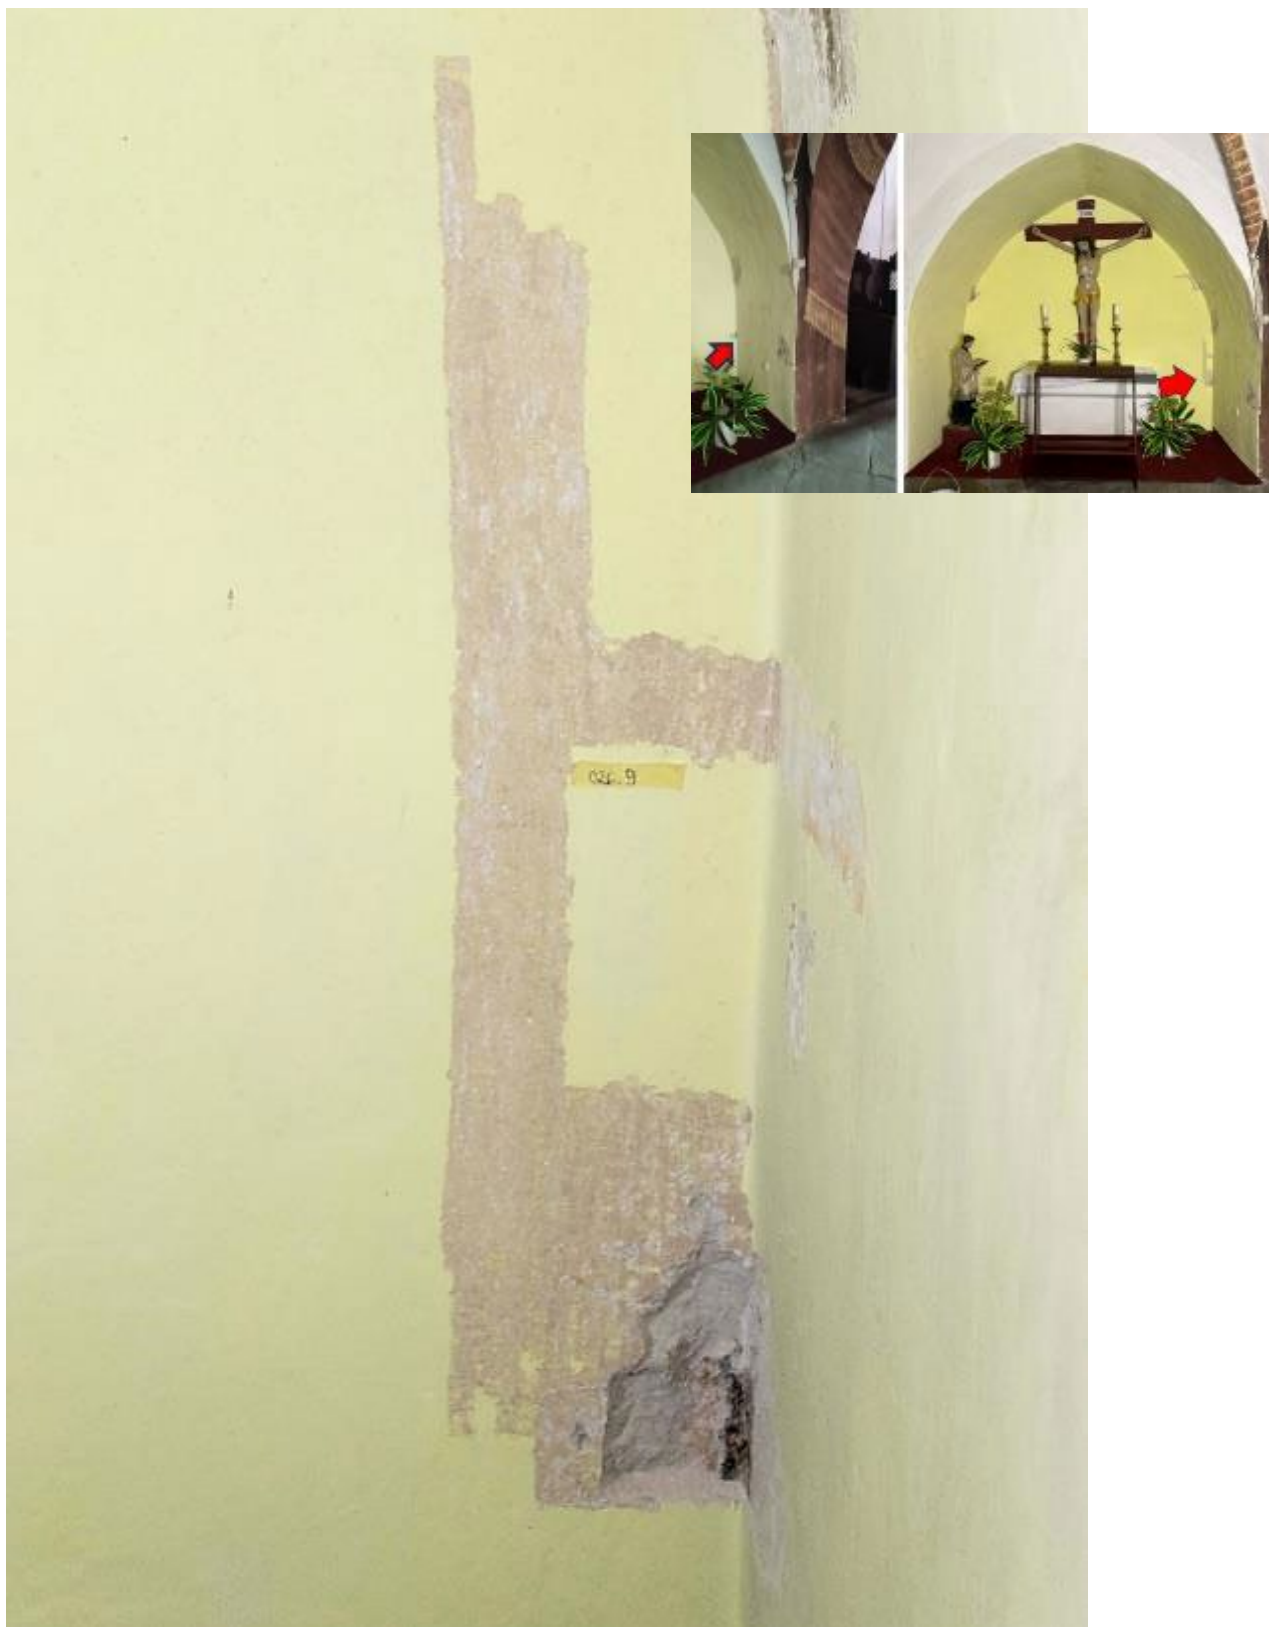
Interpretacja wyników: W odkrywce widoczny tynk z kremowo-różową warstwą malarską (wystrój z 1 poł. XX w.?). Starsze warstwy zachowane śladowo w narożniku.

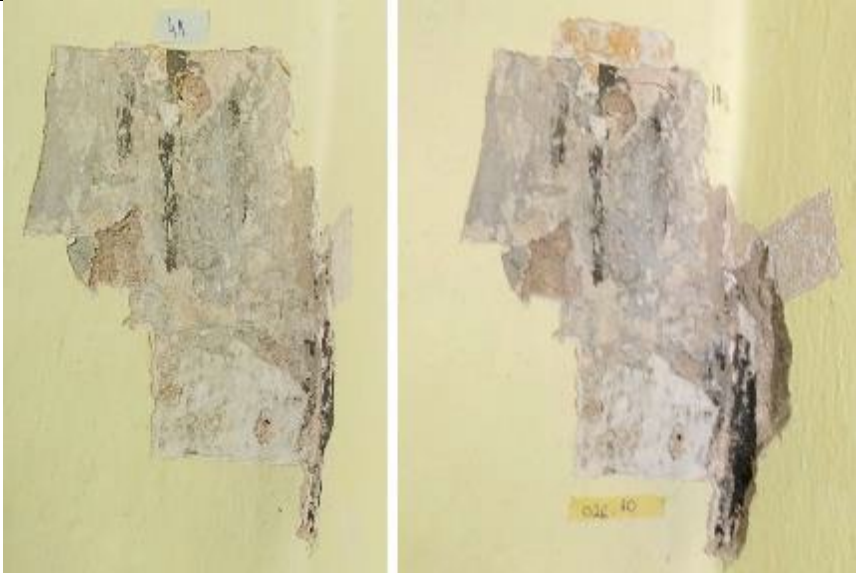
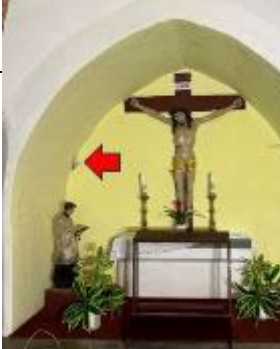
**026.10 - Nisza, odkrywka na styku ściany południowej z łukiem od strony wschodniej**

NR ODKRYWKI	MIEJSCE BADANIA	WYNIKI
026.10 i próbka 026.41P	styk podłucza (wschodniego) i ściany południowej

<ol style="list-style-type: none"> <li>1. Żółta</li> <li>2. Biała</li> <li>3. Ugrowa</li> <li>4. Żółto-brązowa</li> <li>5. Biała</li> <li>6. Biała</li> <li>7. Białoszara</li> <li>8. Cienka szara</li> <li>9. Biała</li> <li>10. Biała</li> <li>11. Brązowy tynk</li> </ol>

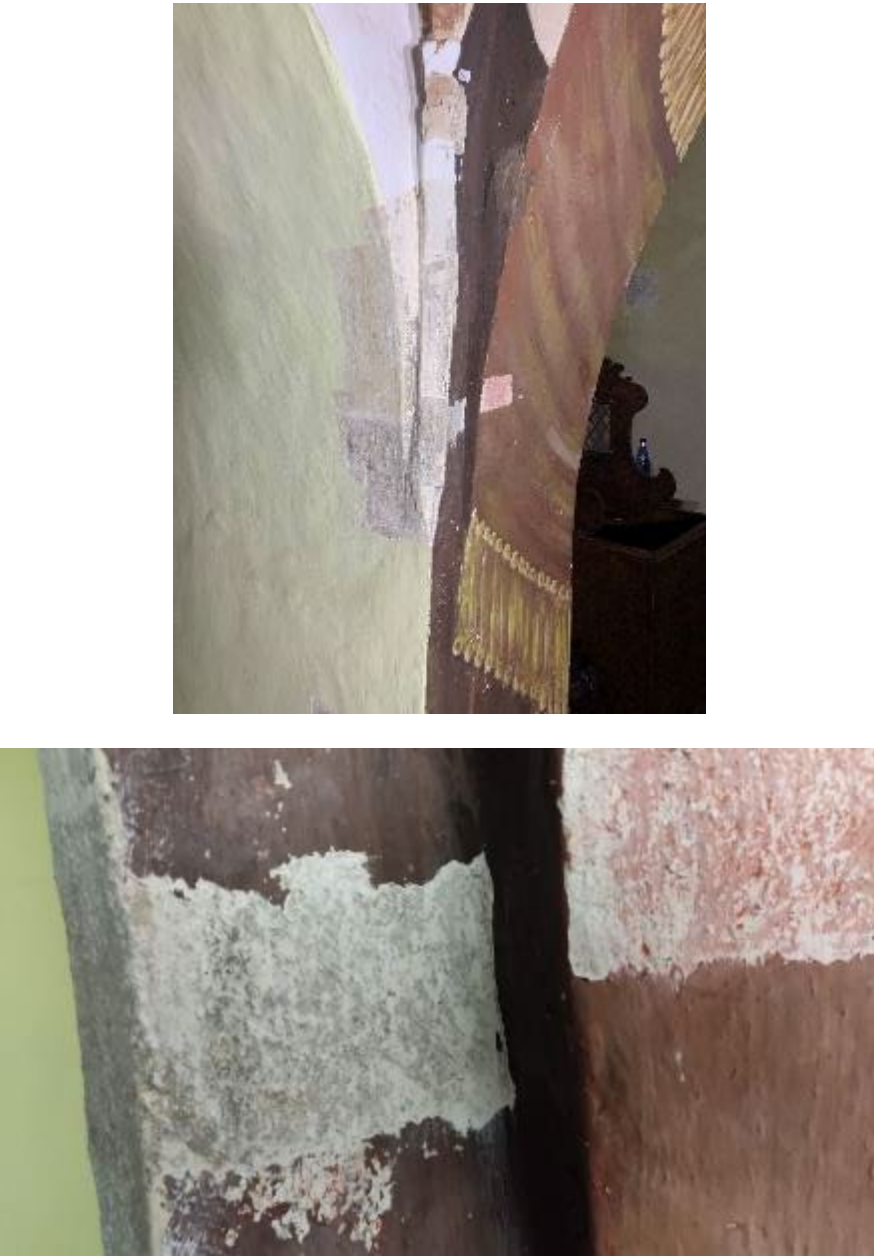
<p>Interpretacja wyników: pod przemalowaniami widoczne szare wymalowanie zachowanego tynku na żebrze. Sąsiadująca z żebrem arkada ostrołukowa w kolorze czerwono-różowym (odczytano jako NCS S 3040-Y80R).</p>

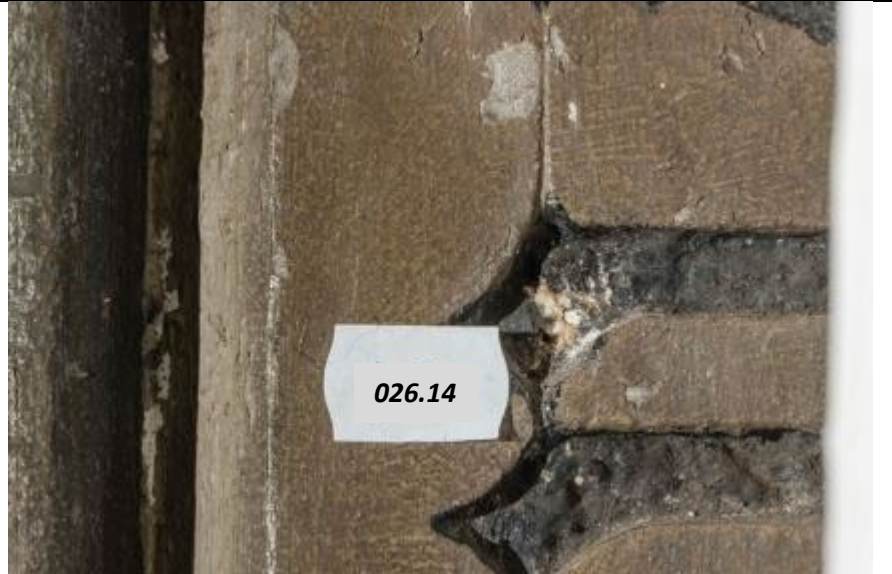
**026.14 Ściana wschodnia, płyta nagrobna Scholastyki Saskiej, na prawo od wejścia**

NR ODKRYWKI	MIEJSCE BADANIA	WYNIKI
026.14 i próbka 026.14.43P	ściana wschodnia na prawo od wejścia, płyta nagrobna kobiety

<ol style="list-style-type: none"> <li>1. Czarna</li> <li>2. Czarna</li> <li>3. Brązowa (laserunek)</li> <li>4. Żółta</li> <li>5. Biała</li> <li>6. Kamień</li> </ol>

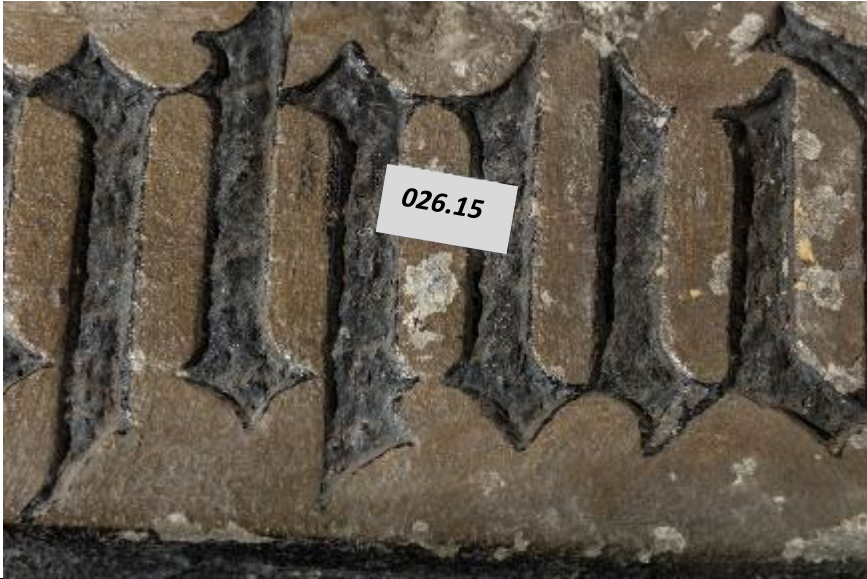
**026.15 Ściana wschodnia, nagrobna Scholastyki Saskiej, jw.**

NR ODKRYWKI	MIEJSCE BADANIA	WYNIKI
026.15 i próbka 026.15.44P	ściana wschodnia na prawo od wejścia, płyta nagrobna kobiety	<p data-bbox="1203 454 1422 696">1.Czarna 2.Czarna 3.Brązowa (lase- runek) 4.Żółta 5.Biała 6.Kamień</p> <p data-bbox="1203 981 1442 1328"><b>Szlif</b> <i>układ od góry:</i> 1. Cienka brą- zowo-czarna z czerwonymi? sku- piskami 2. Kremowa 3. Kremowa 4. Kremowa ciem- niejsza</p>

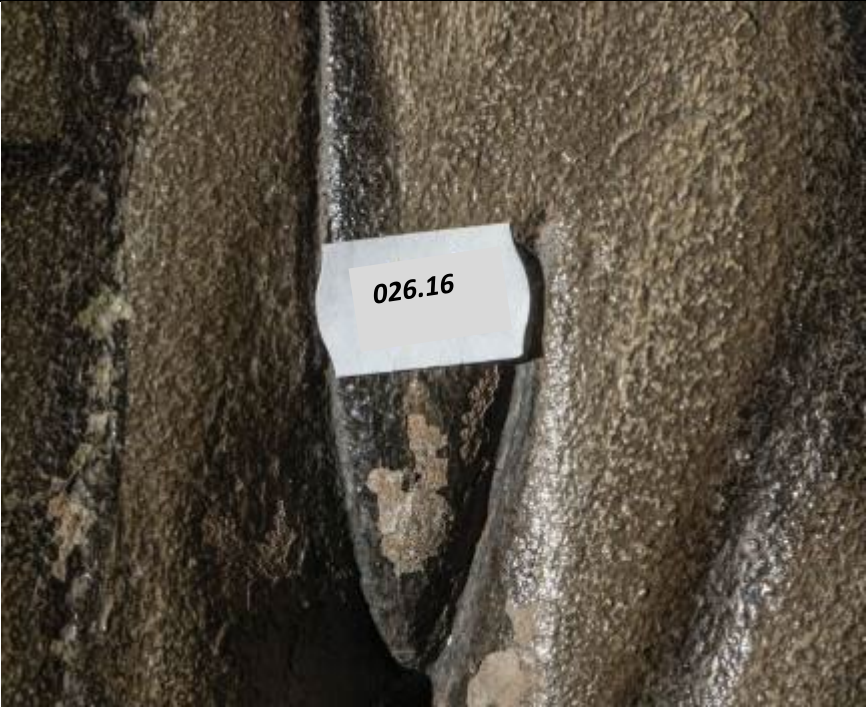
**026.16 Ściana wschodnia, płyta nagrobna Scholastyki Saskiej, jw.**

NR ODKRYWKI	MIEJSCE BADANIA	WYNIKI
026.16 i próbka 026.16.45P	ściana wschodnia na prawo od wejścia, płyta nagrobna kobiety

<ol style="list-style-type: none"> <li>1. Czarna</li> <li>2. Czarna</li> <li>3. Brązowa (laserunek)</li> <li>4. Żółta</li> <li>5. Biała</li> <li>6. Kamień</li> </ol>

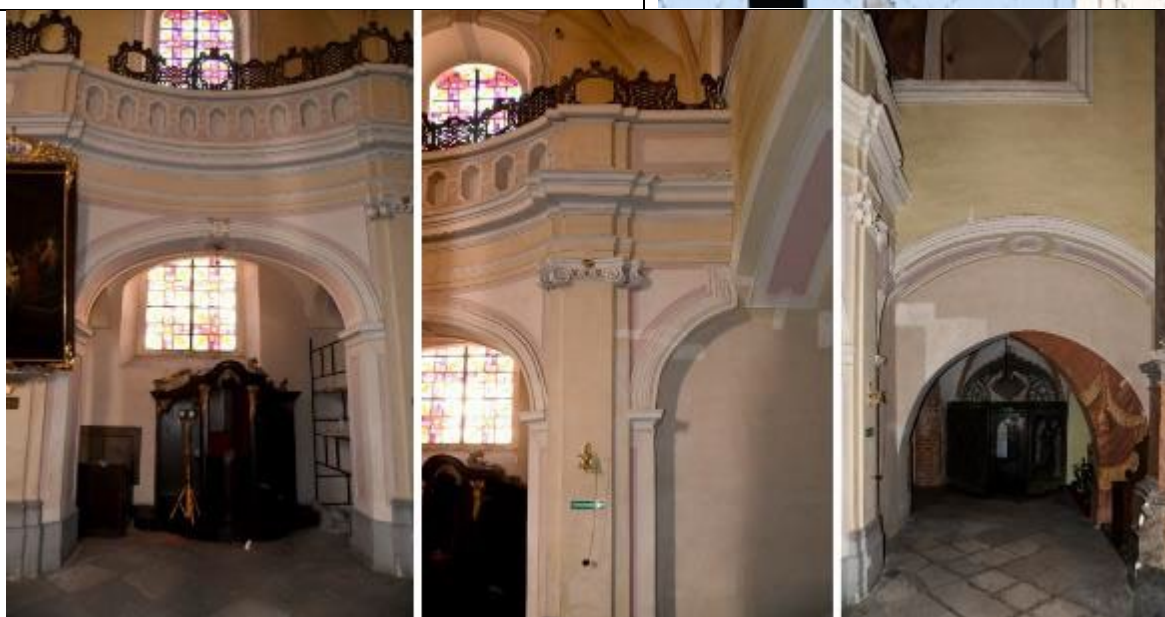
Ryc. 3. Północna ściana nawy bocznej północnej. Na pierwszym planie arkada oddzielająca część oznaczoną 028.1 od 0.28.a. Na fotografii obok wschodnia część arkady pod emporą z widocznymi odkrywkami stratygraficznymi w obrębie ślepej arkady, archiwolty, podniebienia łuku z kasetonem. Po lewej wschodnia ściana nawy północnej z widocznymi odkrywkami stratygraficznymi. W głębi pomieszczenie 026.

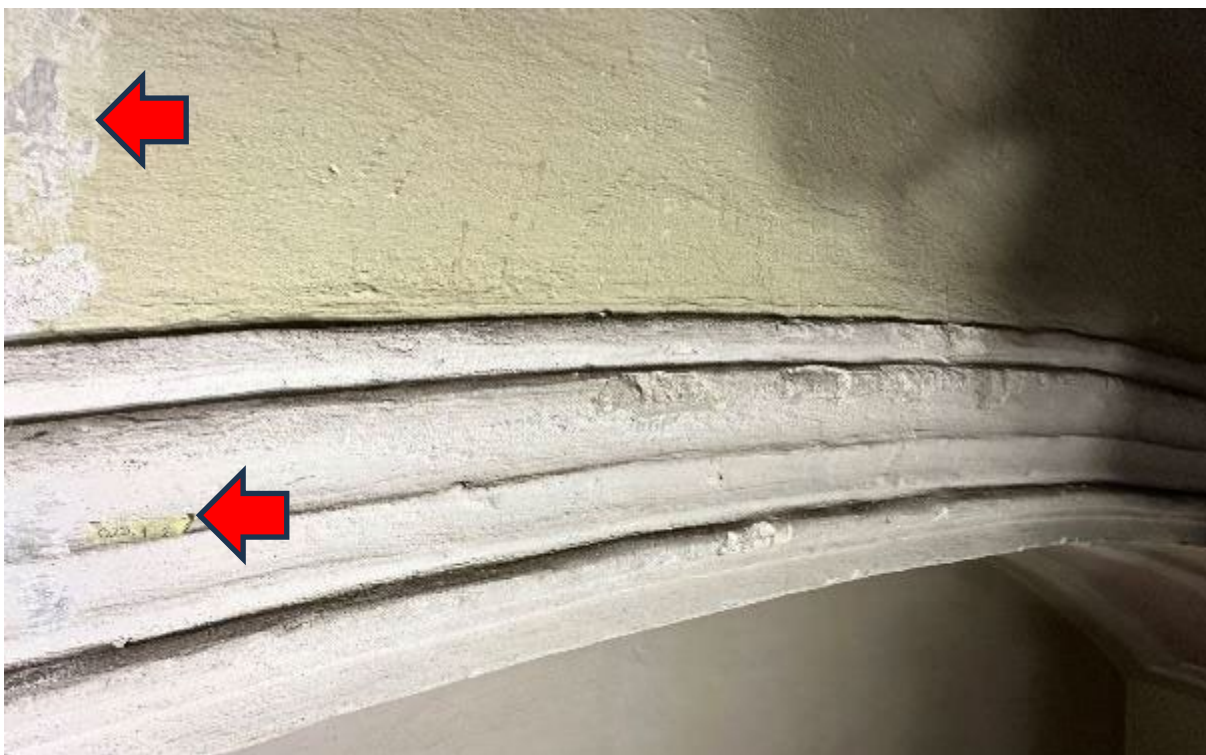
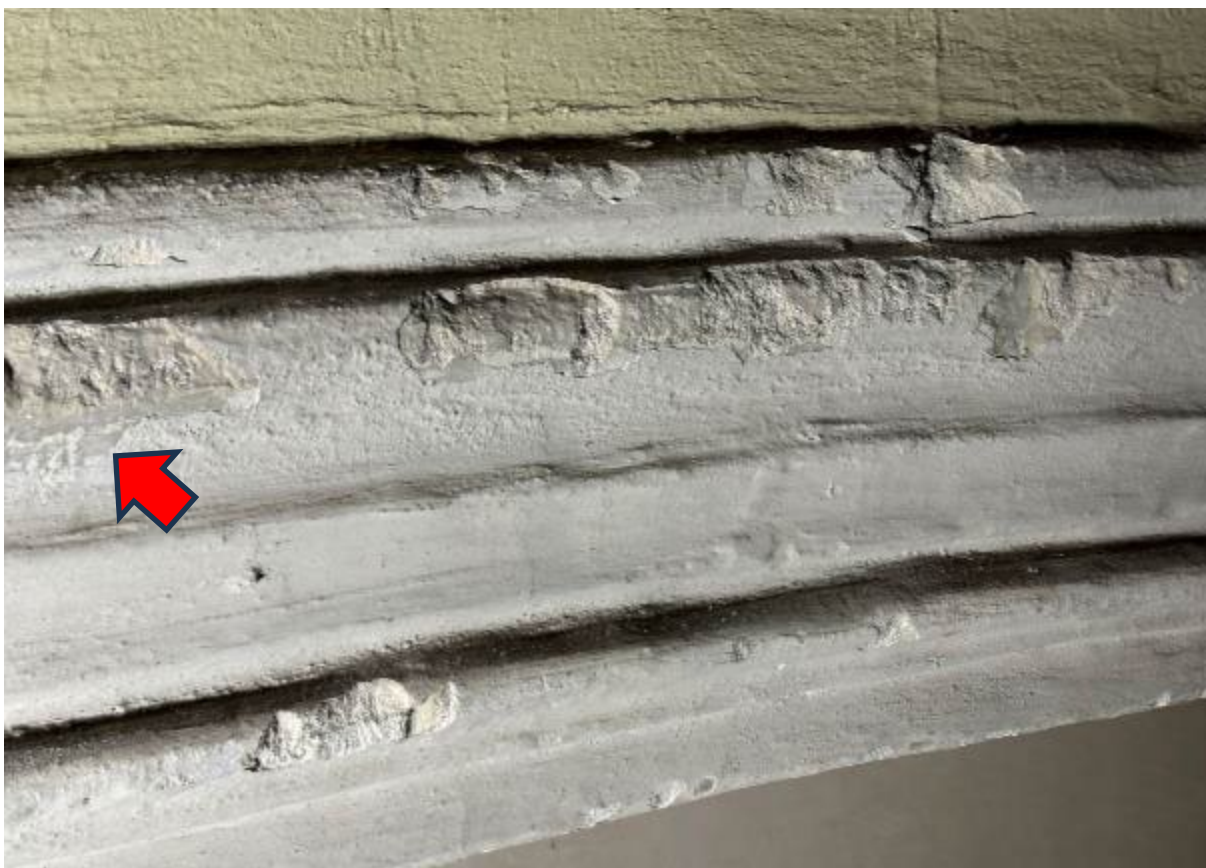
Ryc. 5. W ubytkach wierzchnich warstw (przemalowań) widoczne szare opracowanie malarskie profilu sztukatorskiego arkady.

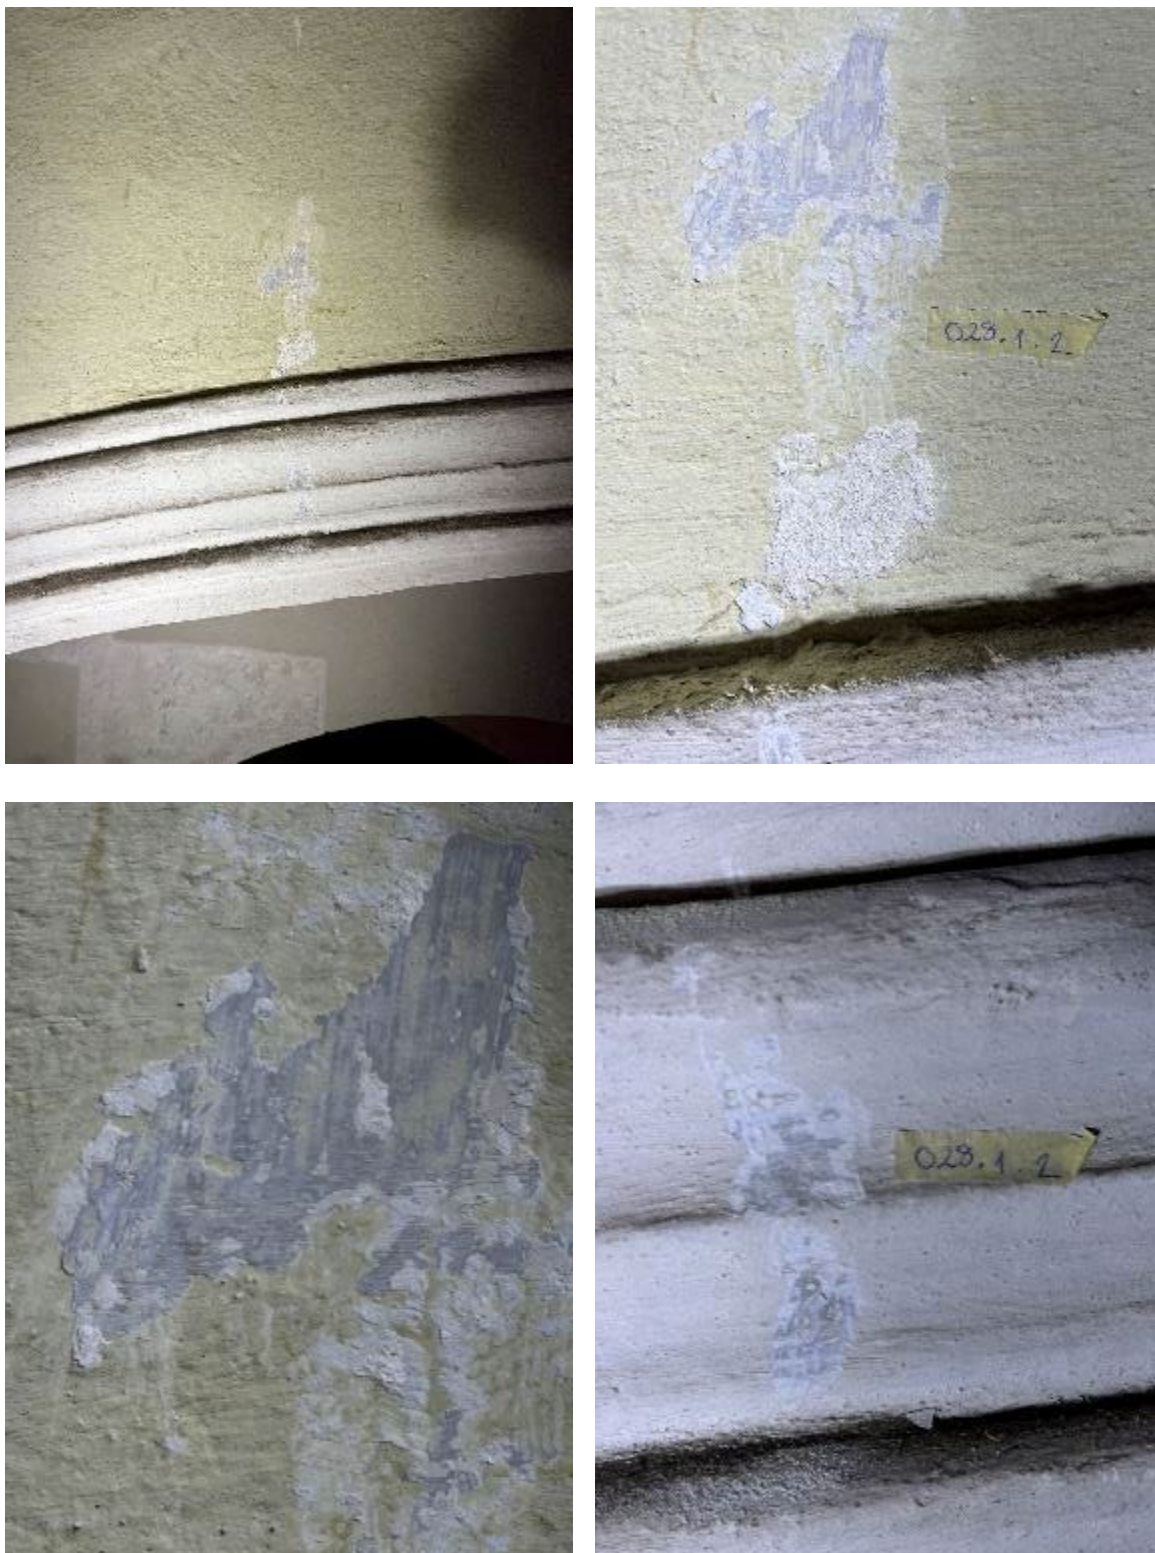
Ryc. 6. W odkrywkach, pod przemalowaniami, widoczna częściowo zachowana, szara, gładko opracowana powierzchnia tynku i profili sztukatorskich.

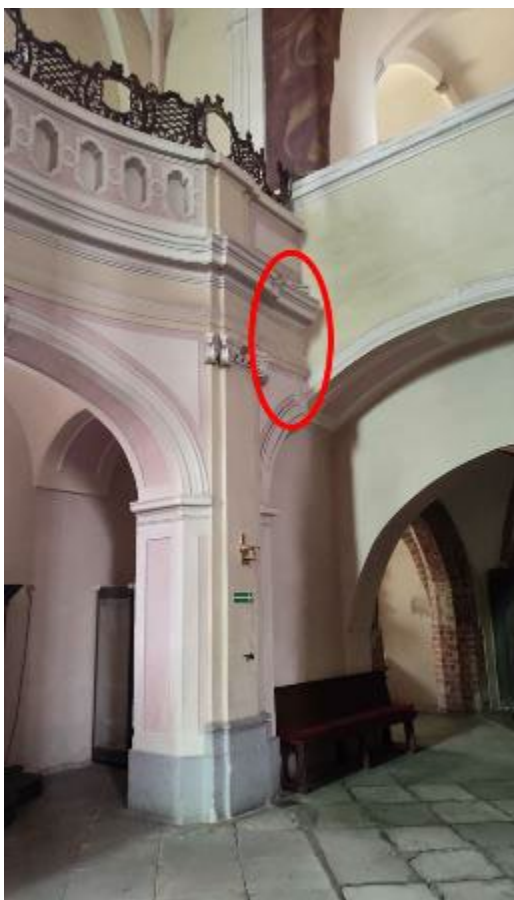
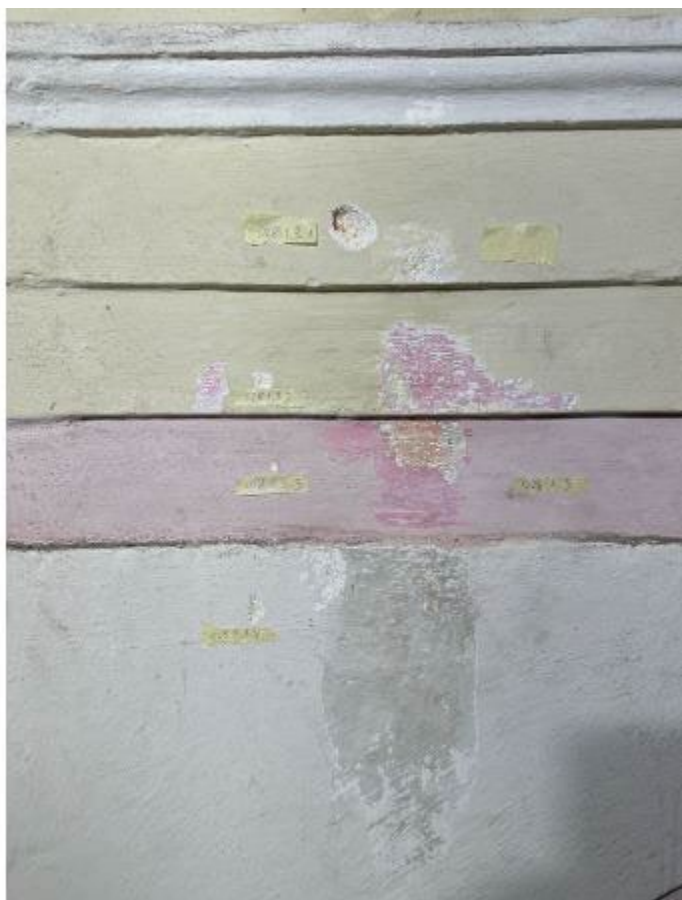
### 028.1.3 Odkrywki na gzymsie pod empora

#### 028.1.3.1 stratygrafia z gzymsu (belkowanie).

NR ODKRYWKI	MIEJSCE BADANIA	WYNIKI
028.1.12 i próbka 028.1.12P	Belkowanie na ścianie (pierwsze w dół od gzymsu)	<div data-bbox="253 1335 1070 1946" data-label="Image"> </div> <ol style="list-style-type: none"> <li>1. Żółto-szara</li> <li>2. Biała (gładź szpachlowa)</li> <li>3. Cienka szara</li> <li>4. Biała</li> <li>5. Kremowa</li> <li>6. Tynk</li> </ol>

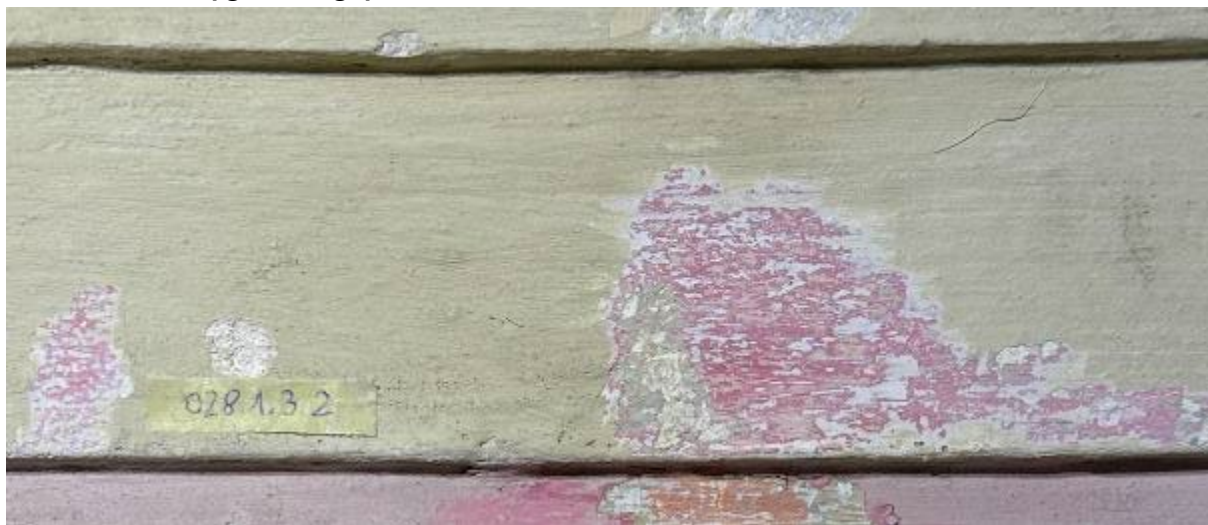
**028.1.3.2 stratygrafia z gzymsu (belkowanie).**

NR ODKRYWKI		MIEJSCE BADANIA	WYNIKI
028.1.3.2 i próbka 028.1.3.2		Belkowanie na ścianie (drugie w dół od gzymsu)	
			0. Tynk z pobiałą 1. szara 2. Różowa 3. żółto-szara na białej gładzi
Nr	Opis warstwy (Stratygrafia (od góry))		w-wa chronol.
1	Szaro-żółty Wymalowanie współczesne		IV
2	podkład jasnoszary		IV
3	Różowy		II (?)
4	Szary		I
5	Tynk		I
Interpretacja wyników: Gruba różowa warstwa jest wtórna – ma inny odcień niż odkrywana głębiej (w innych miejscach) czerwień. Odkrywka stratygraficzna wskazuje, że pierwotnym kolorem była szarość.

Interpretacja wyników zbiorczo (odkrywki 028.1.3. Belkowanie empory): Wykonane odkrywki wykazały, że warstwy w poszczególnych próbkach pokrywają się. W 028.1.3.2 widać, że jedyna warstwa czerwieni to wtórne wymalowanie; pierwotnie belkowanie było szare z wyjątkiem pasa poniżej: w stratygrafii 028.1.3.3 warstwa na tynku (sjena) jest na oko taka sama jak czerwienie znajdujące się na lizenach - jednak ma więcej spoiwa wapiennego, stąd pewnie wygląda na jaśniejszą.

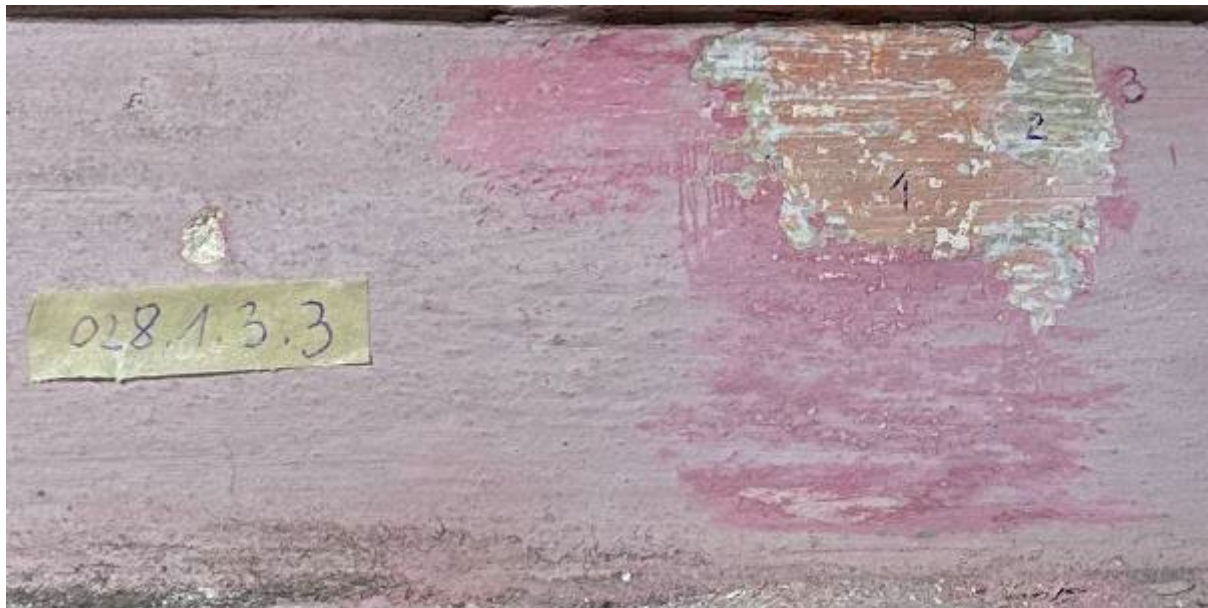
**028.1.3.3 stratygrafia z gzymsu (belkowanie).**

Nr	Kolor	Opis warstwy (numeracja od dołu)	w-wa chronol.
	biały	tynk wapienno-piaskowy, zapewne z dodatkiem gipsu	I
1	Różowy ciepły	warstwa malarska wapienna, pigmenty żelazowe)	I
2	szary	pobiałą wapienna	II
3	różowy	warstwa malarska o morfologii warstwy 2 w próbce 028.1.3.2	III

Interpretacja wyników: Na szlifie widać wyraźnie wtórny charakter warstwy różowej i różnicę w odcieniu w stosunku do oryginalnej czerwieni (ceglasto-różowy).

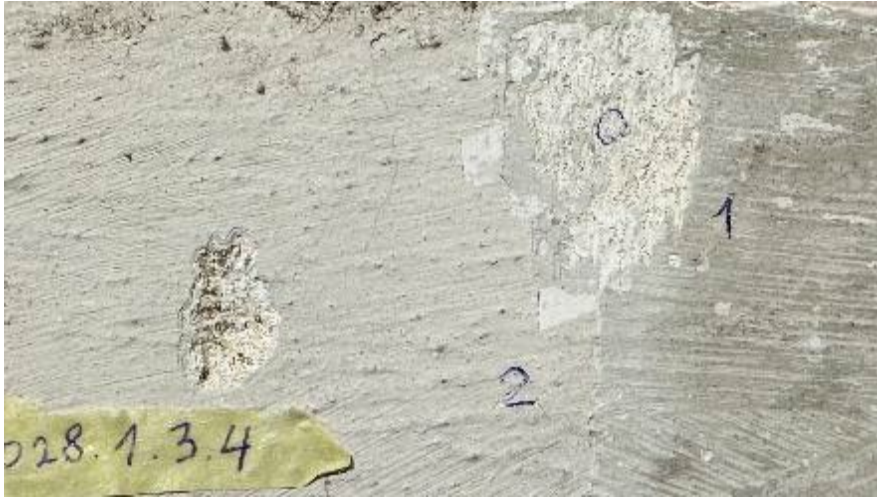
**028.1.3.4 stratygrafia z gzymsu (belkowanie).**

<p>Od dołu</p> <p>0. Tynk z pobiata                      1. Szary (brudna biel)                      2. Biały (gładź szpachlowa)                      3. Jasnoszary</p>

<p>Od góry</p> <p>1. Szary (brudna biel)                      2. Biały (gładź szpachlowa)                      3. Szary                      4. Kremowa (pobiata)                      5. Tynk</p>	
Nr	Kolor	Opis warstwy	w-wa chronol.
1	szary	Szara pobiata wapienna (?)	III
2	biały	pobiata wapienna	II
3	szary	warstwa malarska	I
4	biały	Pobiata	I
5		tynk	I
Interpretacja wyników: Badany element sztukatorski miał pierwotnie szary lub biały kolor.

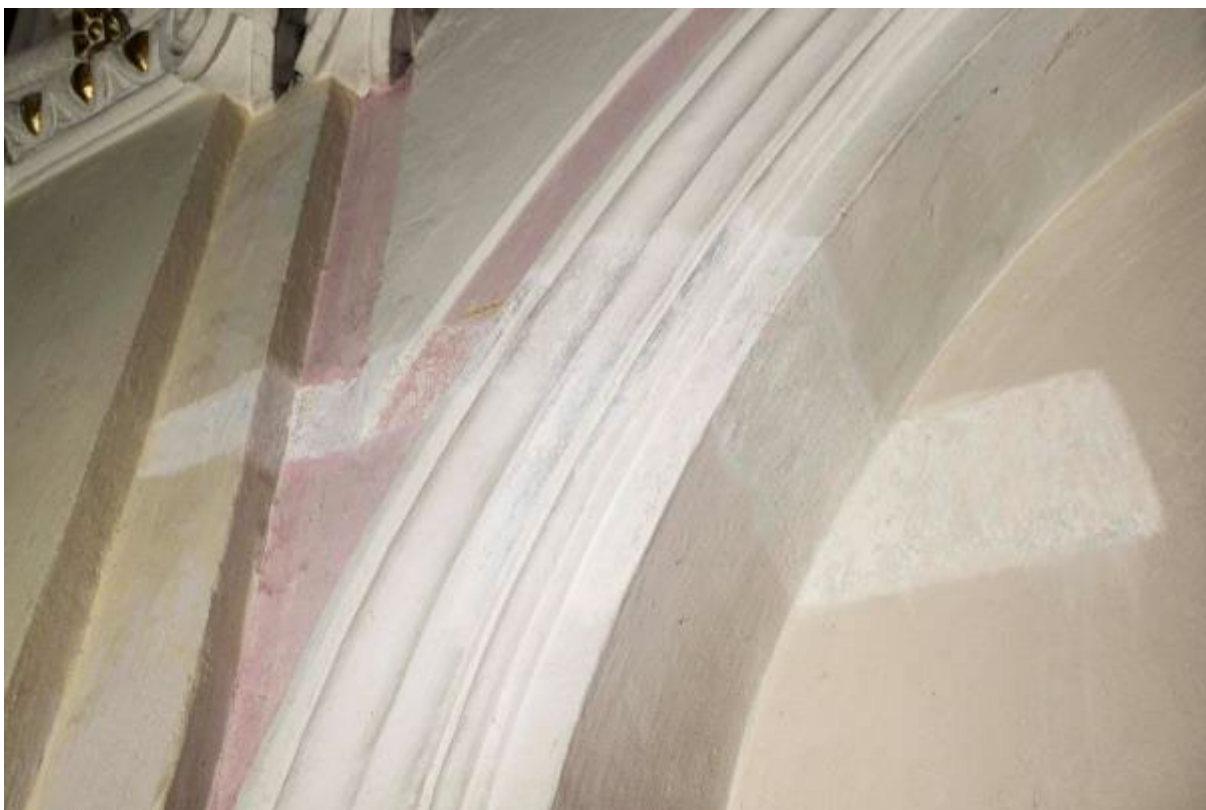
Nr	Kolor	Opis warstwy	w-wa chronol.
<b>Łuk i ściana pod arkadą i płycina nad arkadą</b>			
1	szary	Szara pobiata wapienna (?)	III
2	biały	pobiata wapienna	II
3	szary	warstwa malarska	I
4	biały	Pobiata	I
5		tynk	I
<b>Interpretacja wyników: Badane powierzchnie miały pierwotnie szary i/lub biały kolor.</b>			
<b>Ściana nad łukiem (bez płyciny)</b>			
Nr	Kolor	Opis warstwy (numeracja od góry)	w-wa chronol.
1	różowy	warstwa malarska	III
2	szary	pobiata wapienna	II
3	czerwony	Warstwa malarska czerwona (sjena).	I
4	biały	pobiata wapienna	I
5	biały	tynk wapienno-piaskowy (nie można wykluczyć gipsu)	I
<b>Interpretacja wyników: Badany element sztukatorski miał czerwony kolor.</b>

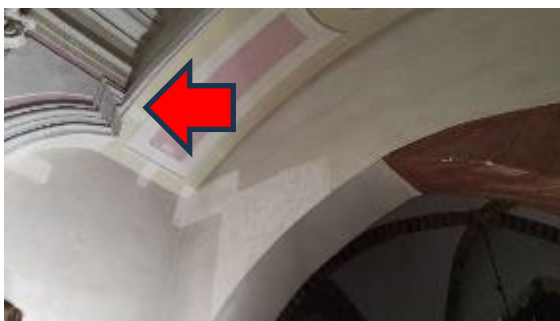
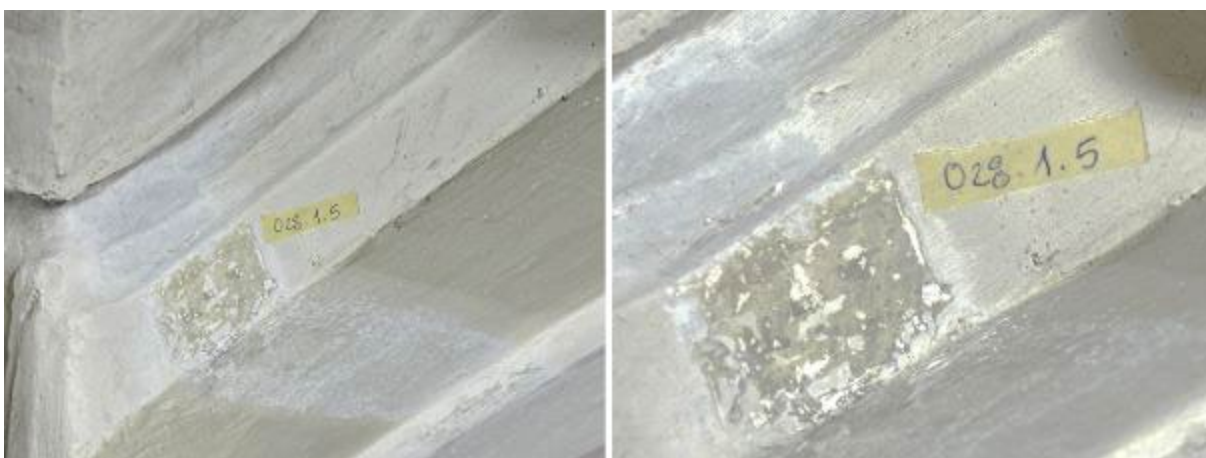
### 028.1.5 Odkrywka na podłuczcu i profilach architektonicznych

Na płaskich powierzchniach podłuczca i na wałku znajdują się jedynie niewielkie fragmenty zachowanej malatury w kolorze szarym.

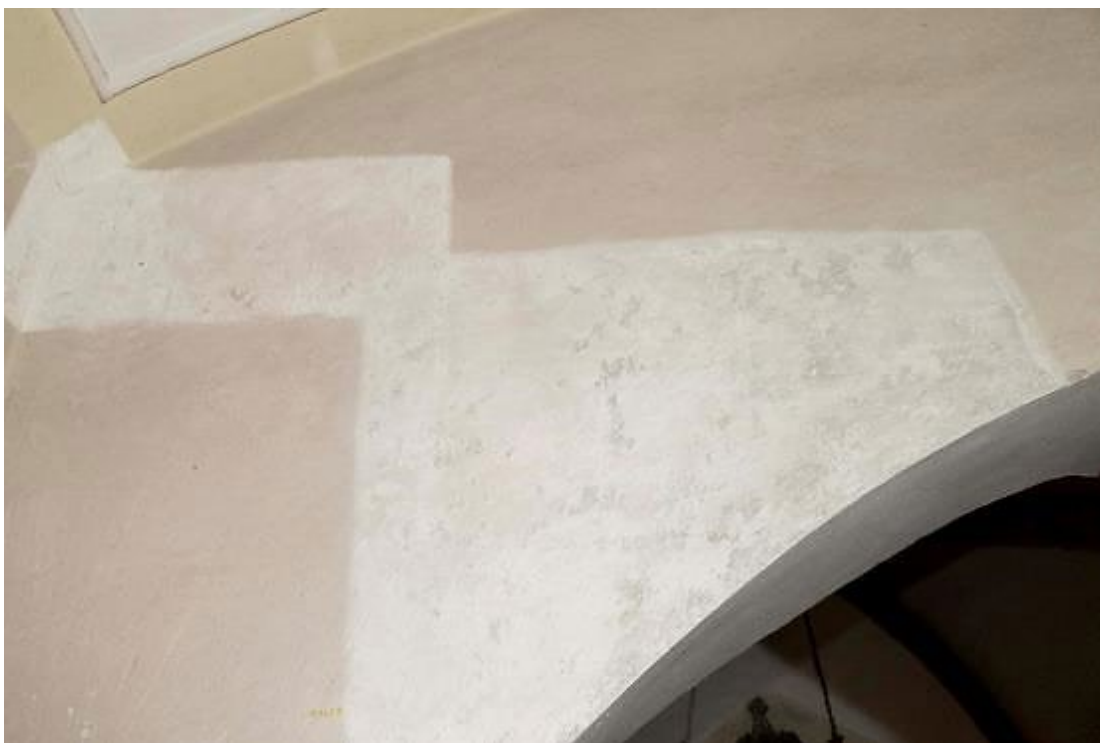
**028.1.7 Odkrywka na łuku ściany wschodniej.**

W odkrywce pod warstwą współczesnego wymalowania widoczne pozostałości szarej warstwy malarskiej.

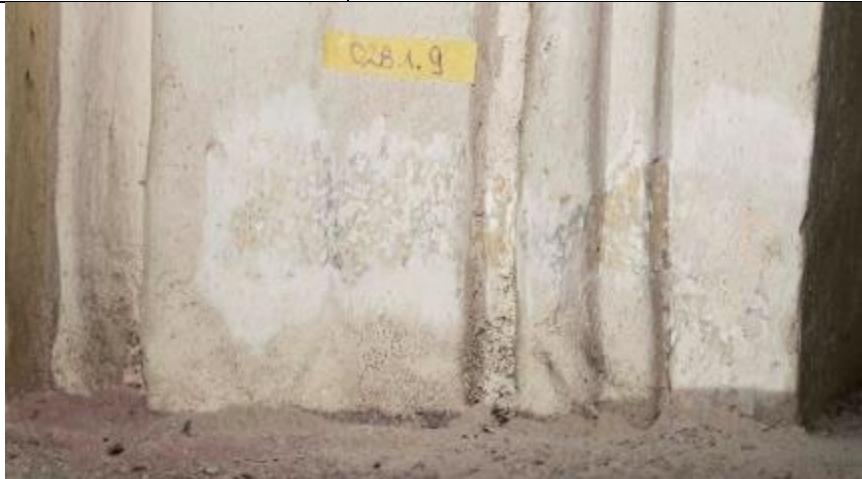
**028.1.9 Archiwolta (Odkrywka na łuku)**

<ol style="list-style-type: none"> <li>1. Biała</li> <li>2. Biała (gładź szpachlowa)</li> <li>3. Cienka szara (różne odcienie) z ochrowymi akcentami</li> <li>4. Kremowa</li> <li>5. Tynk</li> </ol>
<p>Interpretacja wyników: Pod warstwą współczesnego wymalowania widoczna jest szara i żółta warstwa malarska. Obie warstwy stanowią jedną fazę chronologiczną. Archiwolta malowany w różnych odcieniach szarości, które budują jego formę. Kolorem ochrowo-żółtym podkreślone rozrzeźbienie.</p>

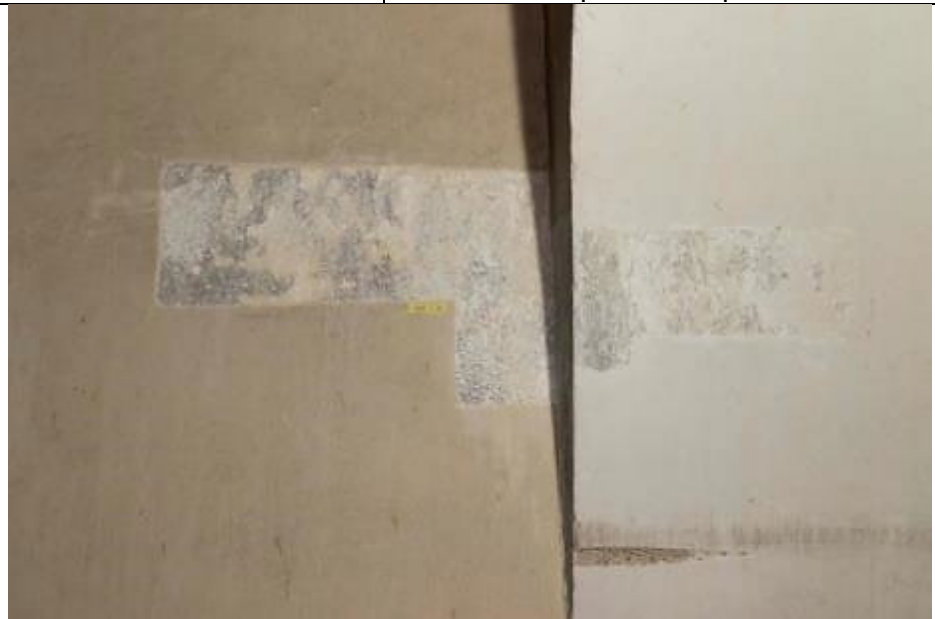
**028.1.10 Ściana północna i podłucze**

<ol style="list-style-type: none"> <li>1. Żółta/biała</li> <li>2. Biała (gładź szpachlowa)</li> <li>3. Cienka szara (różne odcienie)</li> <li>4. Kremowa</li> <li>5. Tynk</li> </ol>
<p>Interpretacja wyników: Zarówno na ścianie jak i podłuczcu odstonięta została szara warstwa malarska. Ściany i podłucza oraz listewki obramiające kasetony wymalowane w kolorze szarym. Widoczne są różnice walorowe – miejscami warstwa malarska jest jasnoszara, miejscami ciemna. Zaobserwowane różnice wskazują na celowość takiego zabiegu – nie są przypadkowe i nielogiczne. Nasuwa się wniosek, iż wymalowanie to miało naśladować wygląd kamienia i nawiązywać do sąsiadującego ołtarza wykonanego w stiuku.</p>

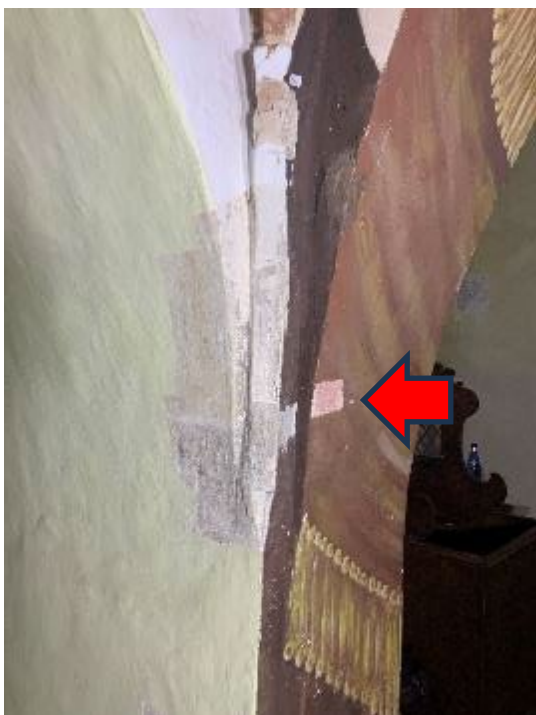
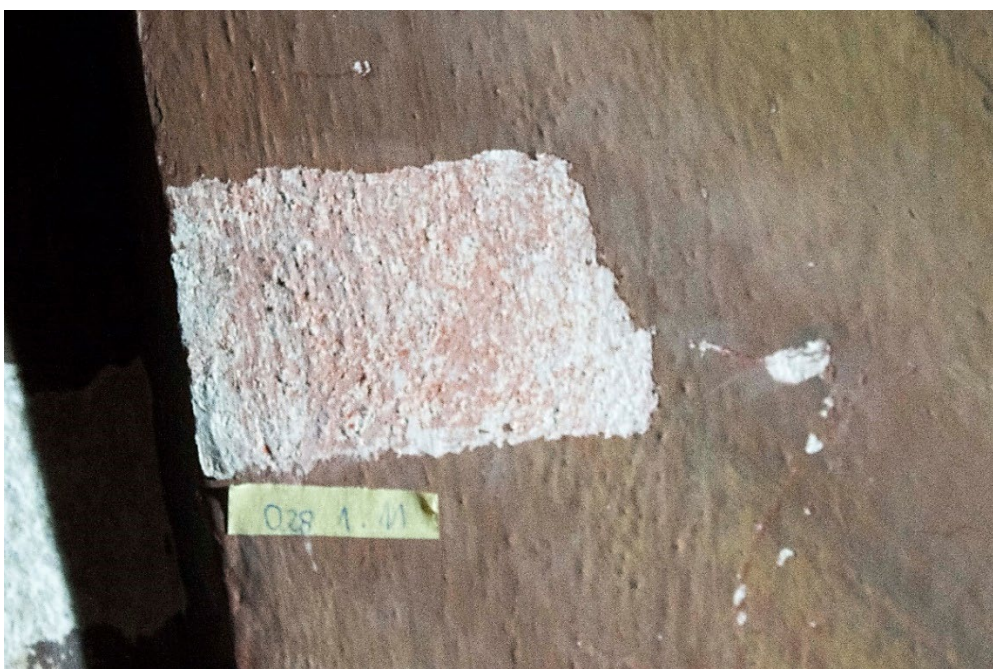
028.1.11 Odkrywka na podłuczcu na malowanej kotarze

Pod wtórną czerwono-brązową warstwą malarską znajduje się starsza, czerwona malatura leżąca bezpośrednio na pobielonej wyprawie tynkarskiej. Analogia do np. 028.1.3.3 tj. czerwieni belkowaniu empyry pfn.

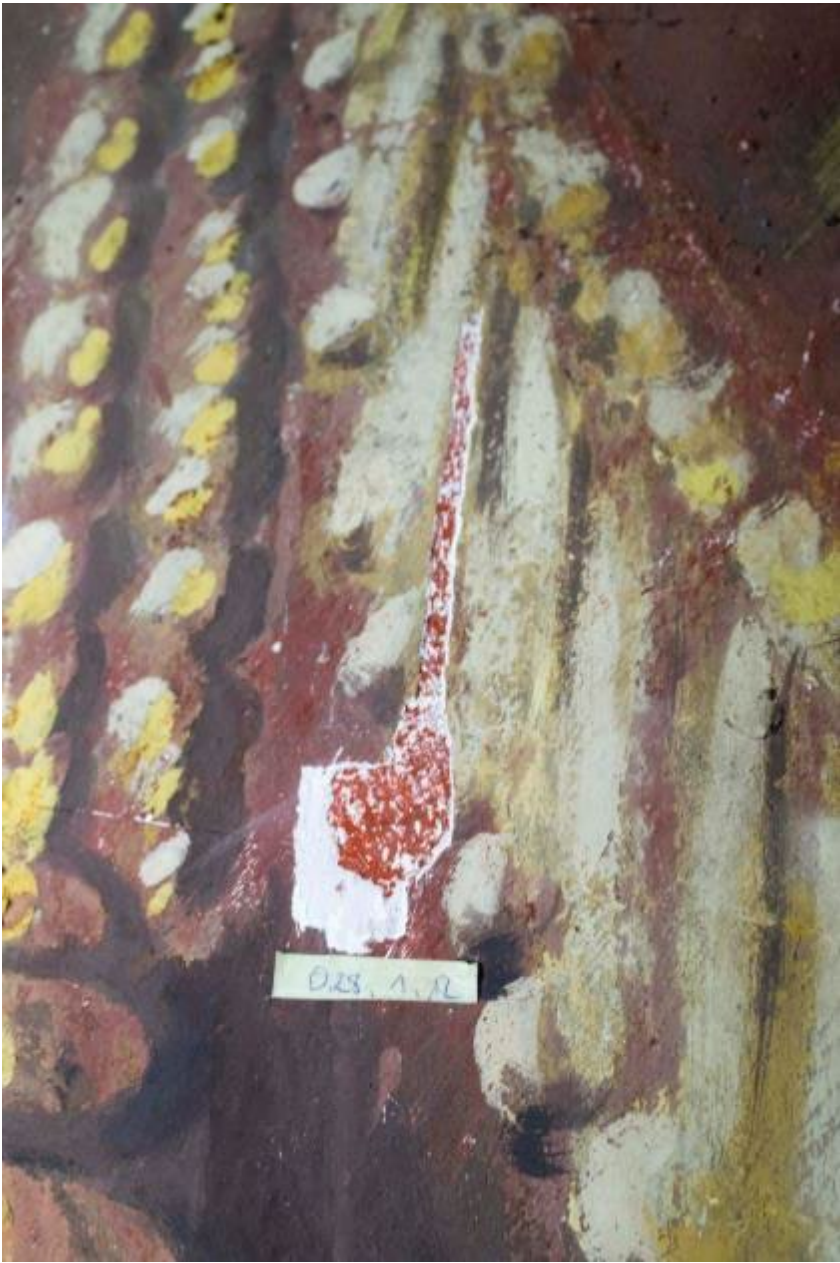
<p><b>Interpretacja wyników:</b>  Na tynku znajduje się czerwona warstwa malarska, na niej widoczna jest zacierka gipsowa w kolorze różowym (najprawdopodobniej podczas jej kładzenia, pigment ze spodniej warstwy zmieszał się z nakładaną masą). Na wierzchu namalowana współcześnie kotara.  Pod przemalowaniem warstwa malarska w kolorze żywo czerwono-ceglastym (odczytano kolor jako NCS S 2070-Y90R). Różnice w nasyceniu koloru z tej i poprzedniej odkrywki mogą wskazywać na inne niż płaskie (marmoryzacja/kotara), wymalowanie tej części lub uszkodzenie.</p>

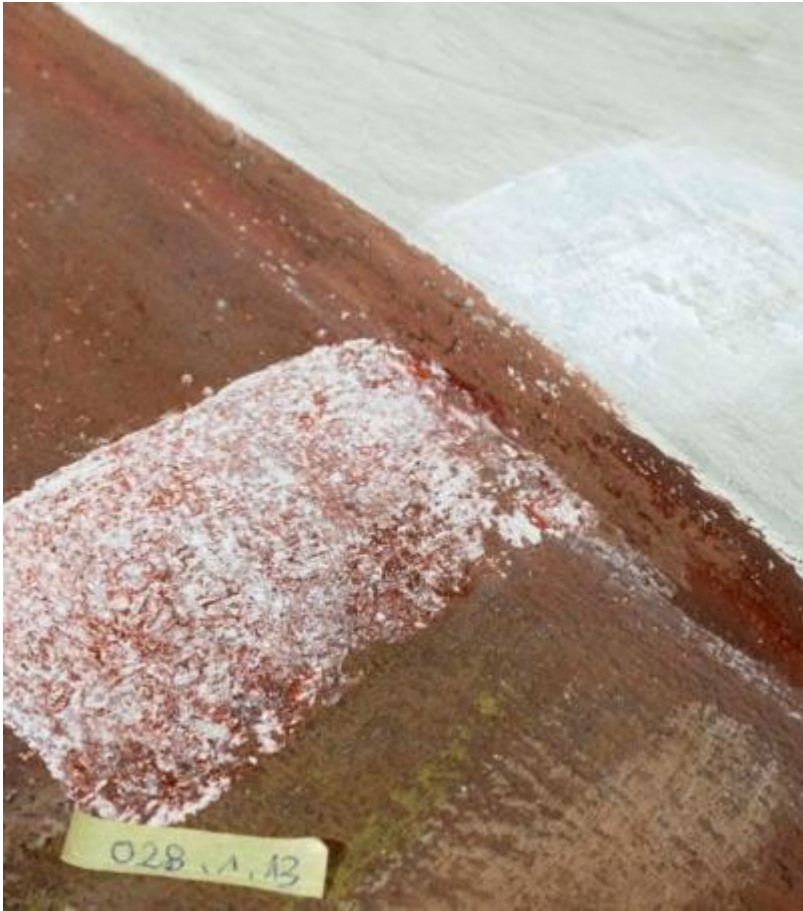
<p>Interpretacja wyników: Pod malowaną kotarą odsłonięto pierwotne wymalowanie w kolorze żywo czerwono-ceglastym (odczytano kolor jako NCS S 2070-Y90R). Różnice w nasyceniu koloru z tej i poprzedniej odkrywki mogą wskazywać na inne niż płaskie (marmoryzacja/kotara), wymalowanie tej części lub uszkodzenie. Ściana sąsiadująca z kotarą – odkryto fragmentarycznie zachowaną jasnoszarą warstwę malarską.</p>
