## Kościół NMP w Żaganiu Nawa północna z przyległymi kaplicami

## Dokumentacja badań konserwatorskich wnętrza na obecność polichromii

Kontynuacja zadania pn.: Projekt rewitalizacji części dawnego założenia klasztornego  
i kościoła kanoników regularnych reguły Św. Augustyna w Żaganiu

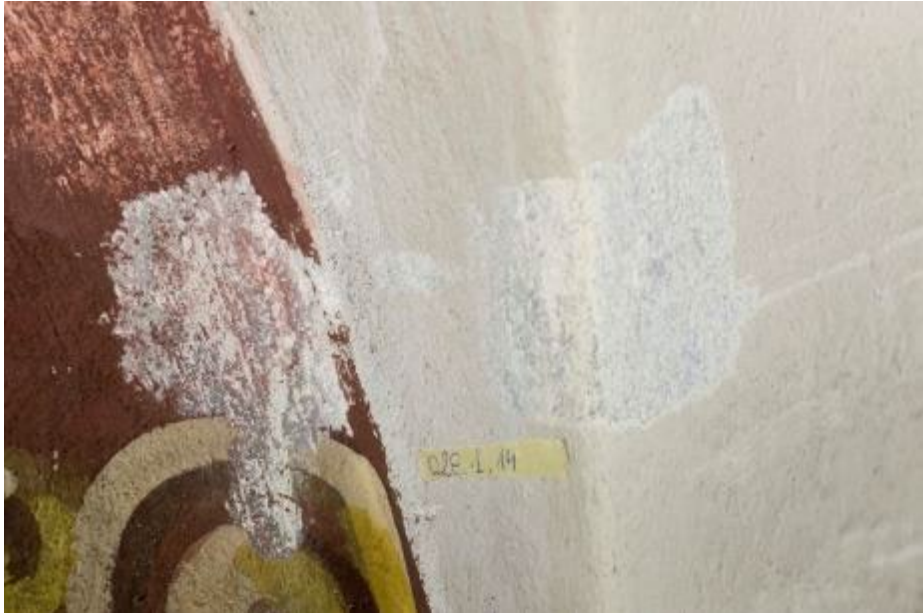
<p>Interpretacja wyników: Pod malowaną kotarą odsłonięto pierwotne wymalowanie w kolorze żywo czerwono-ceglastym (odczytano kolor jako NCS S 2070-Y90R). Różnice w nasyceniu koloru z tej i poprzedniej odkrywki mogą wskazywać na inne niż płaskie (marmoryzacja/kotara), wymalowanie tej części lub uszkodzenie.</p> <p>Ściana sąsiadująca z kotarą – odkryto fragmentarycznie zachowaną jasnoszarą warstwę malarską. Ślady ciemnoszarego wymalowania w obszarze kotary mogą być późniejszym prze-malowaniem.</p>

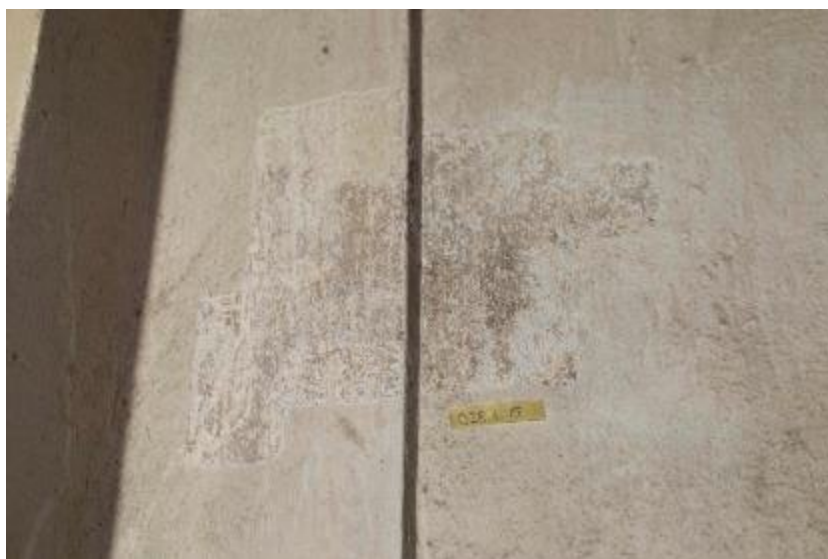
Na pilastrze pod warstwą współczesnych wymalowań widoczna jest warstwa malarska w odcieniu ciepłej szarości. Miejscami widoczne są ciemniejsze fragmenty wymalowania, co wskazywałoby na opracowanie o charakterze marmoryzacji.

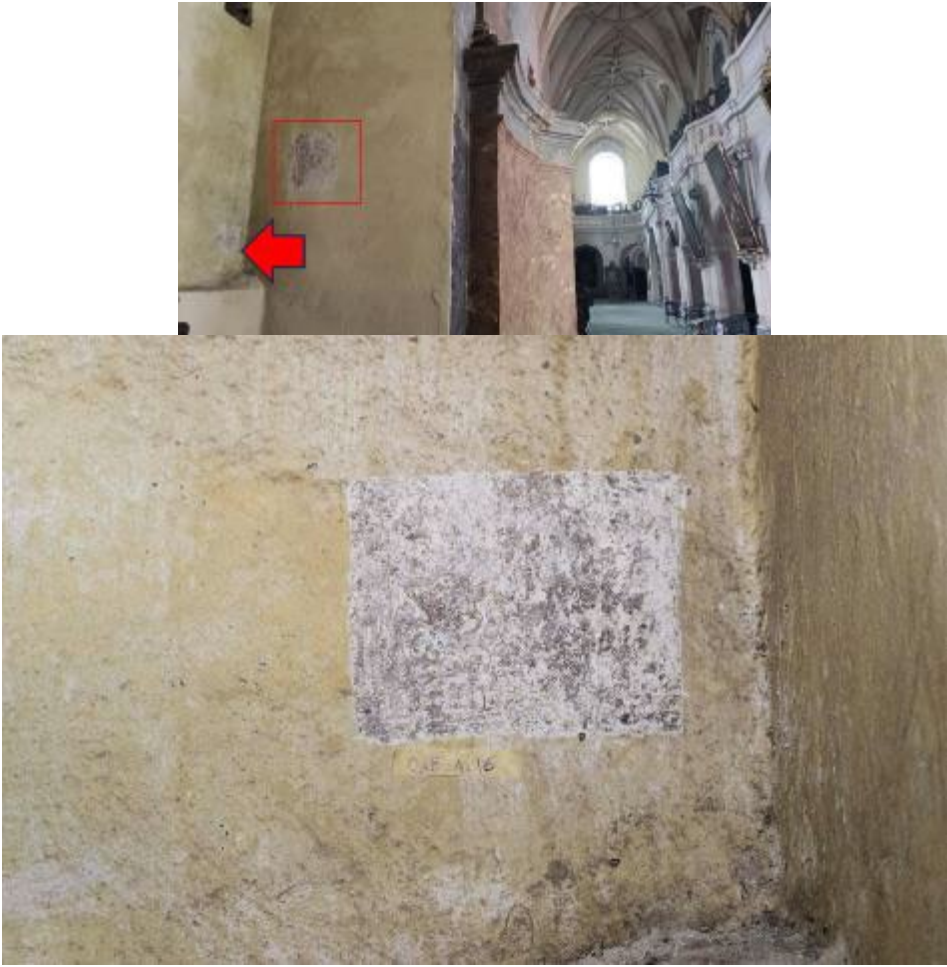
<p>Interpretacja wyników: Na ścianie płd. między pilastrem a plecami ołtarza w odkrywce widoczna jest ciemno szara warstwa malarska.</p> <p>Odkrywka znajduje się na ścianie prostopadłej do opisanej niżej (stykają się). Kolor warstwy szarej jest jednak dużo jaśniejszy – podobny odcień występuje na filarach nawy północnej (odczytano kolor jako NCS S 3005-Y20R).</p>

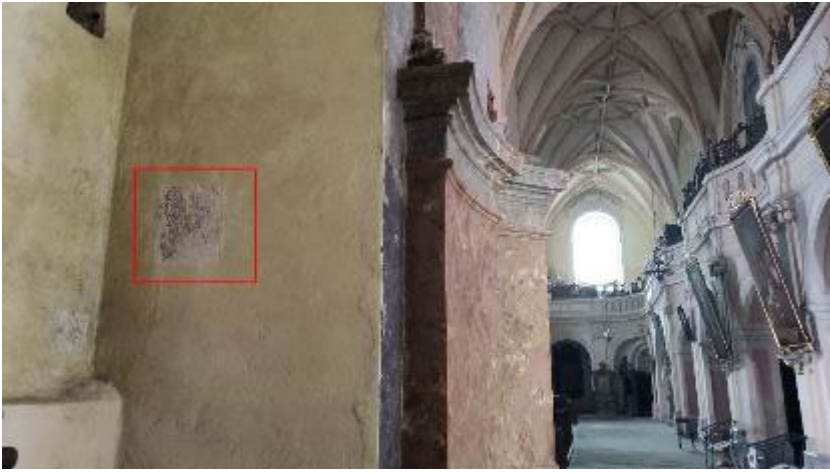
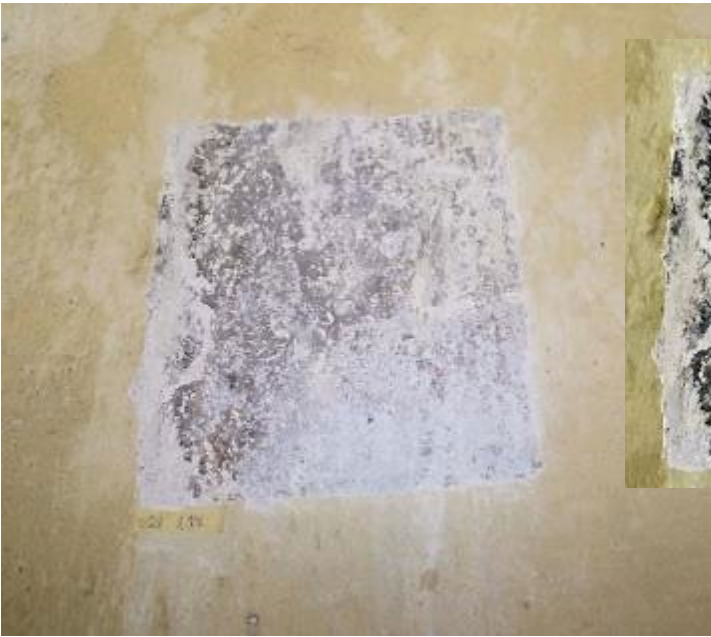
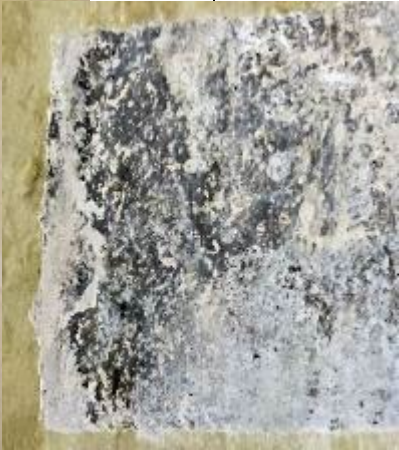
**028.1.17 Ściana przyległa (prostopadła) do ołtarza bocznego**

<ol style="list-style-type: none"> <li>1. Żółta</li> <li>2. Biała (gładz szpachlowa)</li> <li>3. Ciemnoszara</li> <li>4. Kremowa</li> <li>5. Tynk</li> </ol>

<p>Interpretacja wyników: Kolor odkryty na fragmencie ściany prostopadłej do ołtarza bocznego jest tożsamy z kolorem stiuku zastosowanego w ołtarzu. Wykończenie takie stanowiło kompozycyjną kontynuację ołtarza i domykało go, nadając ramy i definiując jako oddzielny element (rzeźbiarski).</p>

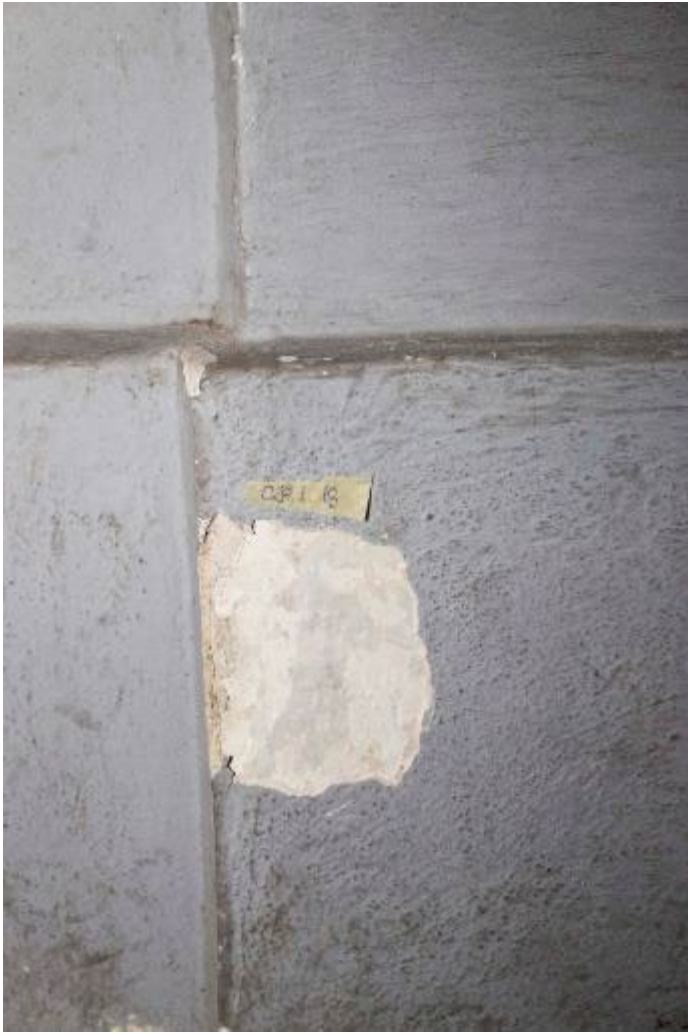
**028.1.18 Cokół pilastra**

NR ODKRYWKI	MIEJSCE BADANIA	WYNIKI
028.1.11	Cokół pilastra	<ol style="list-style-type: none"> <li>1. Szara</li> <li>2. Biała (gładź szpachlowa)</li> <li>3. Cienka szara</li> <li>4. Kremowa</li> <li>5. Tynk</li> </ol>

<p>Interpretacja wyników: Pod warstwą zacierki tynkarskiej pomalowanej na szaro widoczne są pozostałości szarej warstwy malarskiej, zapewne z I poł. XVIII w.</p>

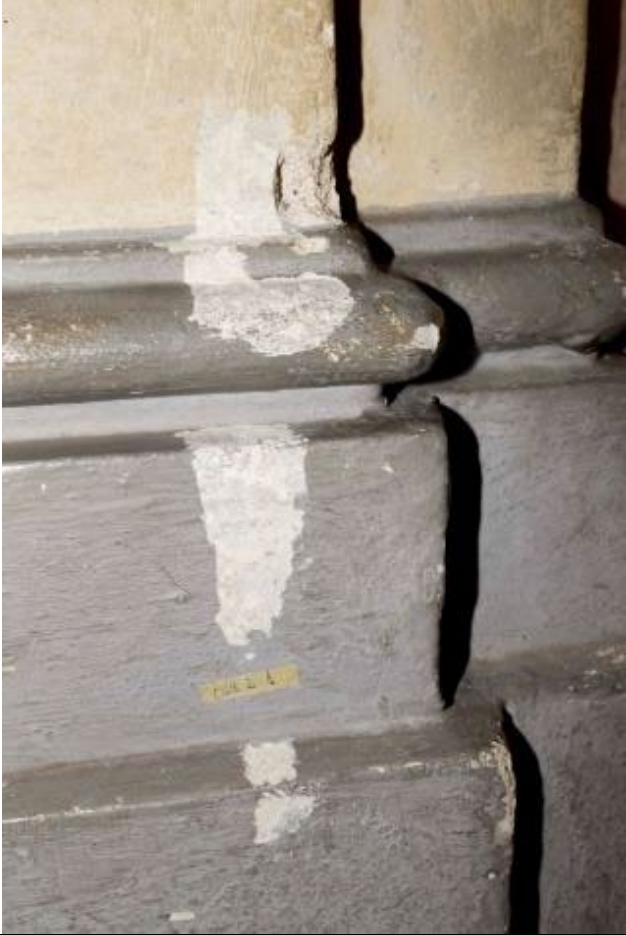
**028.2.1. Cokół pilastra**

NR ODKRYWKI	MIEJSCE BADANIA	WYNIKI
028.2.1	Cokół pilastra	<ol style="list-style-type: none"> <li>1. Żółta/szara</li> <li>2. Biała (gładź szpachlowa)</li> <li>3. Cienka szara</li> <li>4. Kremowa</li> <li>5. Tynk</li> </ol>

<p>Interpretacja wyników: Pod współczesnym ciemnoszarym, tłustym wymalowaniem widoczne jest zniszczone, starsze opracowanie malarskie: ciemniejsze szarości na wążku cokołu, jaśniejsze na płaskich elementach.</p>

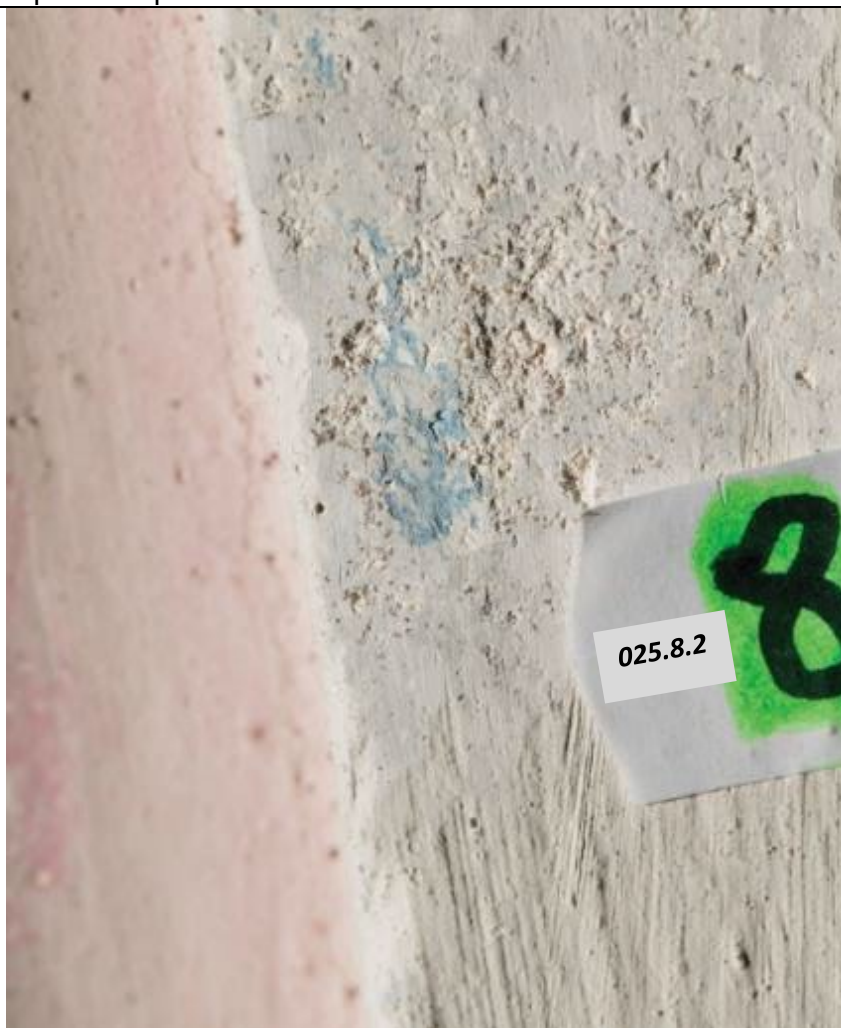
miejsce pobrania próbki 8

Próbka błękitu pobrana z arkady przed wejściem do kaplicy MB, nawa północna, podłucze arkady przed kaplicą Matki Boskiej

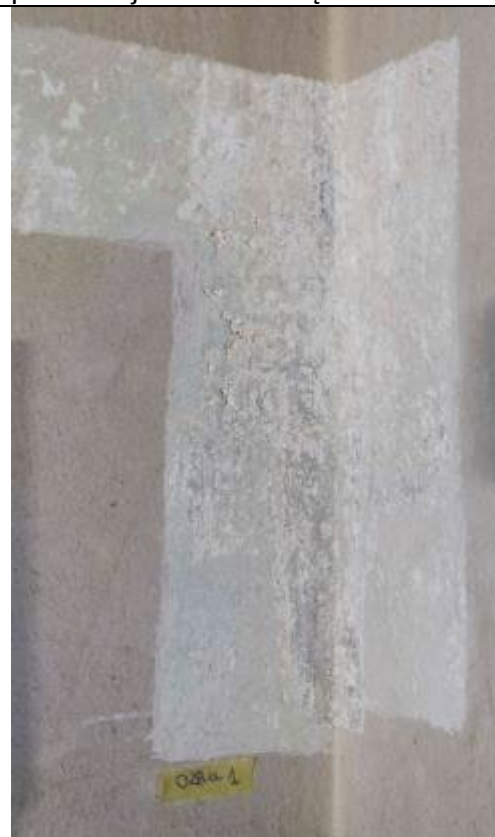
028a.1

Odkrywka w narożniku na łączeniu ściany północnej ze wschodnią.

W odkrywkach widoczna szara warstwa malarska

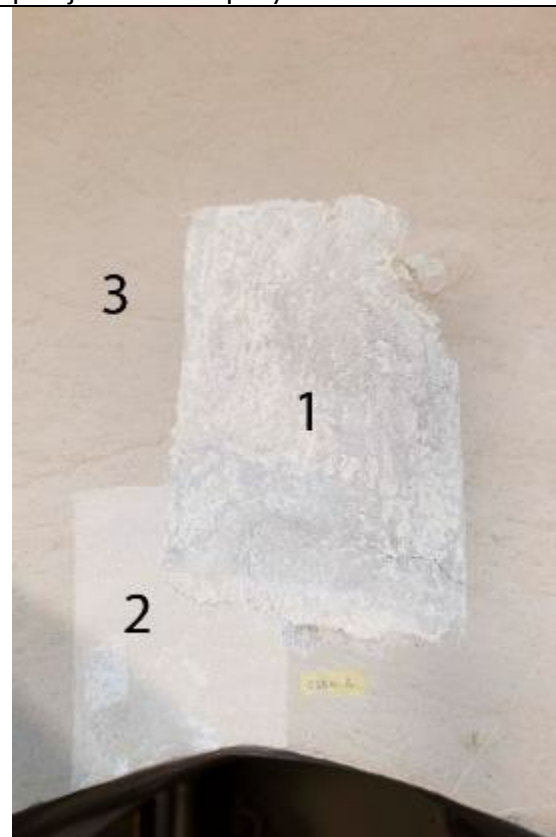
028a.2

Odkrywka na ścianie wschodniej nad przejściem do kaplicy 025

Nr	opis	w-wa chronolog.
1	Warstwa tynku z kremową pobiałą i szarą warstwą malarską.	I
2	Zacierka tynkarska pokryta szarym gipsem	II
3	Akrylowa warstwa malarska.	II

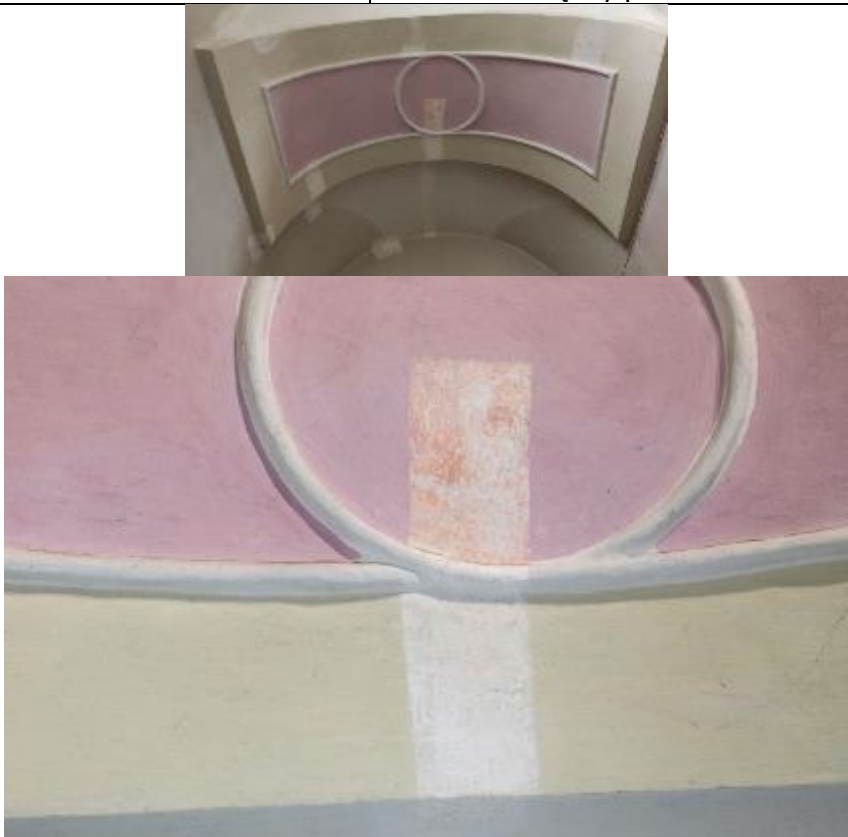
**028.a.5 Podłucze między pom.028.a i 025.**

<ol style="list-style-type: none"> <li>1. Żółta/różowa</li> <li>2. Biała (gładź szpachlowa)</li> <li>3. Cienka szara/kremowa/ciemnoróżowa</li> <li>4. Biała</li> <li>5. Kremowa/ceglasto-różowa</li> <li>6. Tynk</li> </ol>
<p>Pole kasetonu malowane na czerwono. Na wałku i połaci łąku niewielkie ilości zachowanej szarej warstwy malarskiej. Interpretacja wyników: Wnętrze kasetonu pierwotnie w kolorze ceglasto-czerwonym (NCS S 2023-Y80R). Pozostałe elementy jasno-szare lub kremowe.</p>

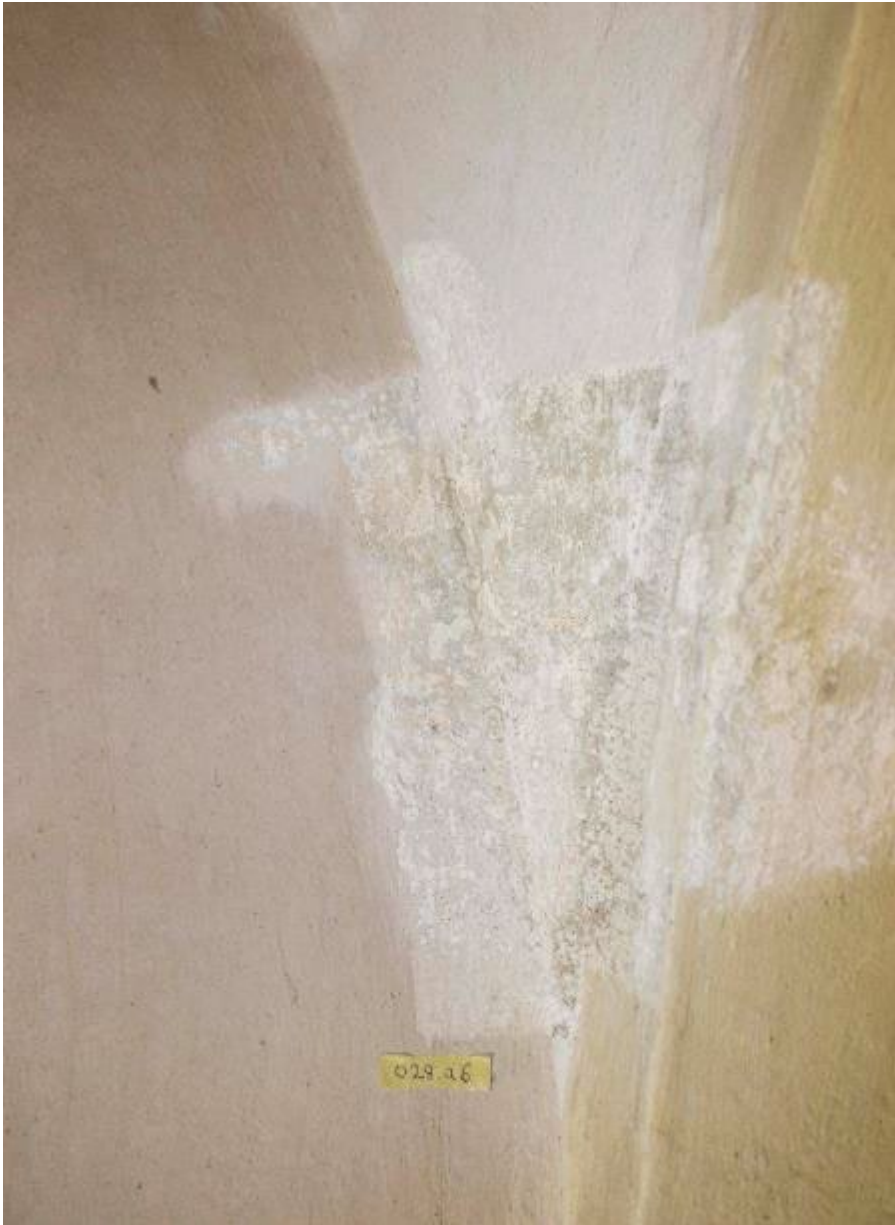
<p>Interpretacja wyników: Pod warstwą zacierki tynkarskiej pomalowanej na beżowo (ściana), biało (sklepienie) i żółto (ściana) widoczne są pozostałości oryginalnej szarej warstwy malarskiej.</p>

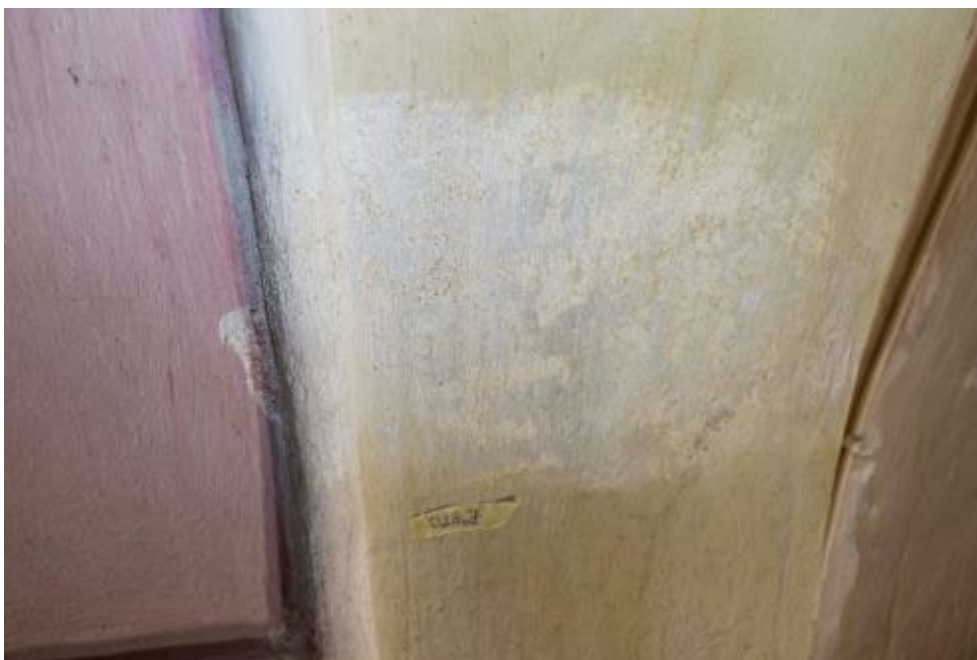
### **028a.7 Podłucze**

Na podłuczcu sklepienia widoczna szara warstwa malarska na ozdobnym wałku i obramieniu. Wewnętrzna część łuku w kolorze czerwonym.

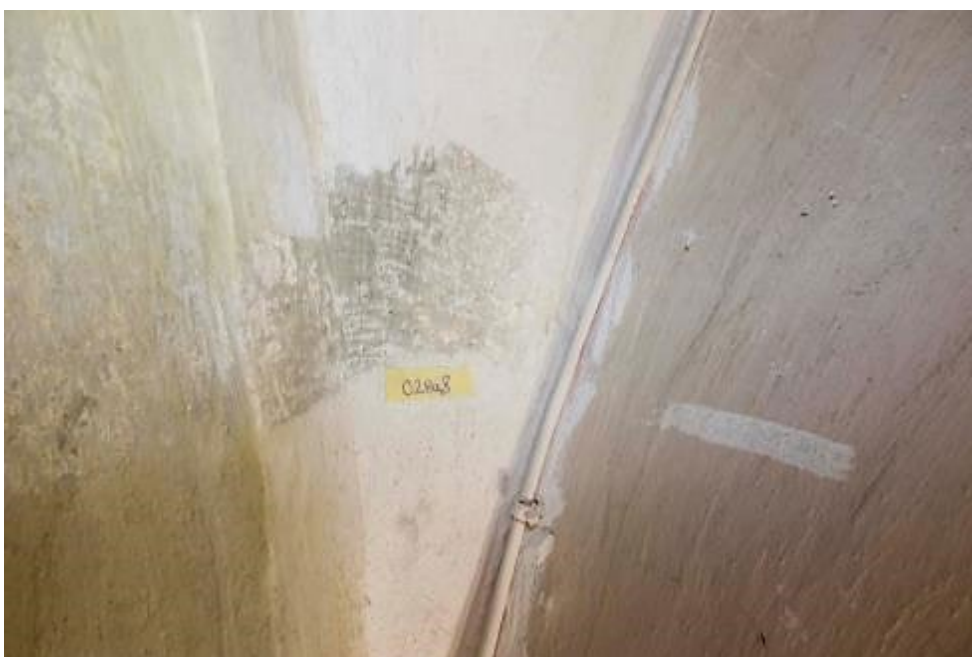
### **028a.8 Odkrywka na splywie sklepienia od południowej strony**

Na sklepieniu widoczna jest szara warstwa malarska, która przechodzi na podłucze sklepienia.

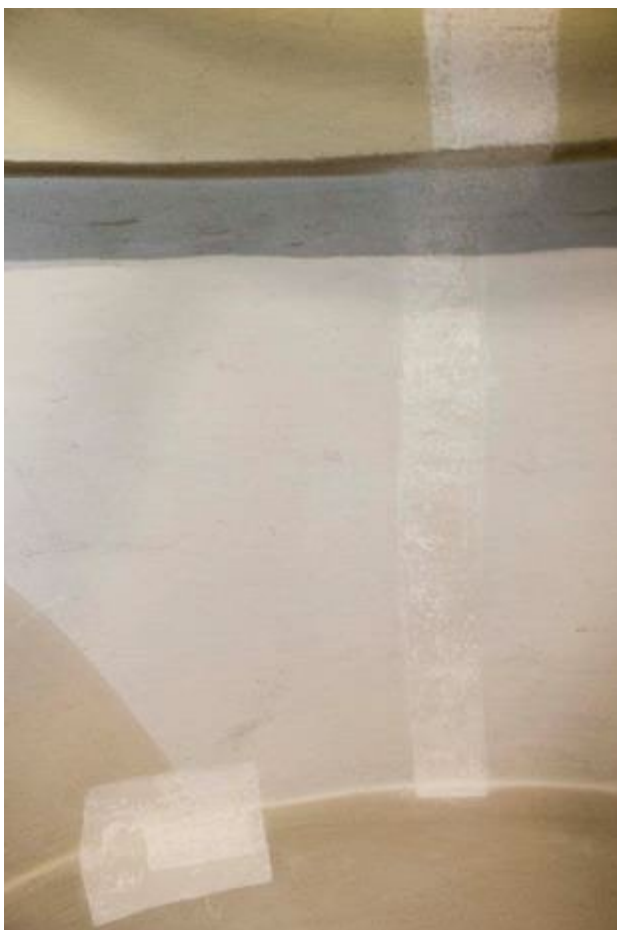
**028a.9 i 28a.10 Odkrywki na sklepieniu przy ścianie wschodniej.**

Na sklepieniu widoczna jasno szara warstwa malarska.

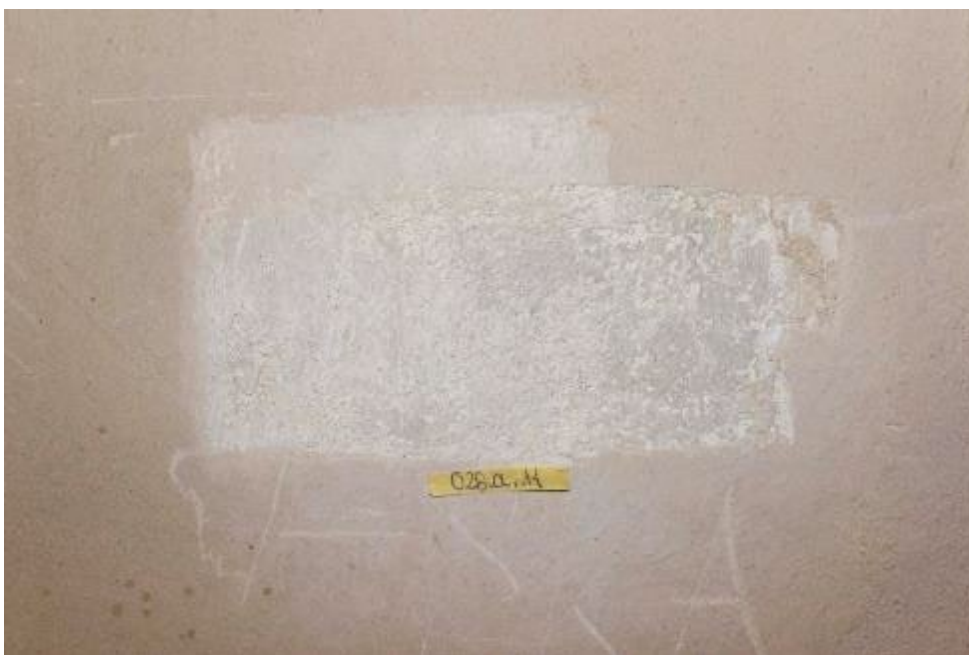
**028a.11 odkrywka na ścianie południowej**

Na ścianie widoczna jest szara warstwa malarska.

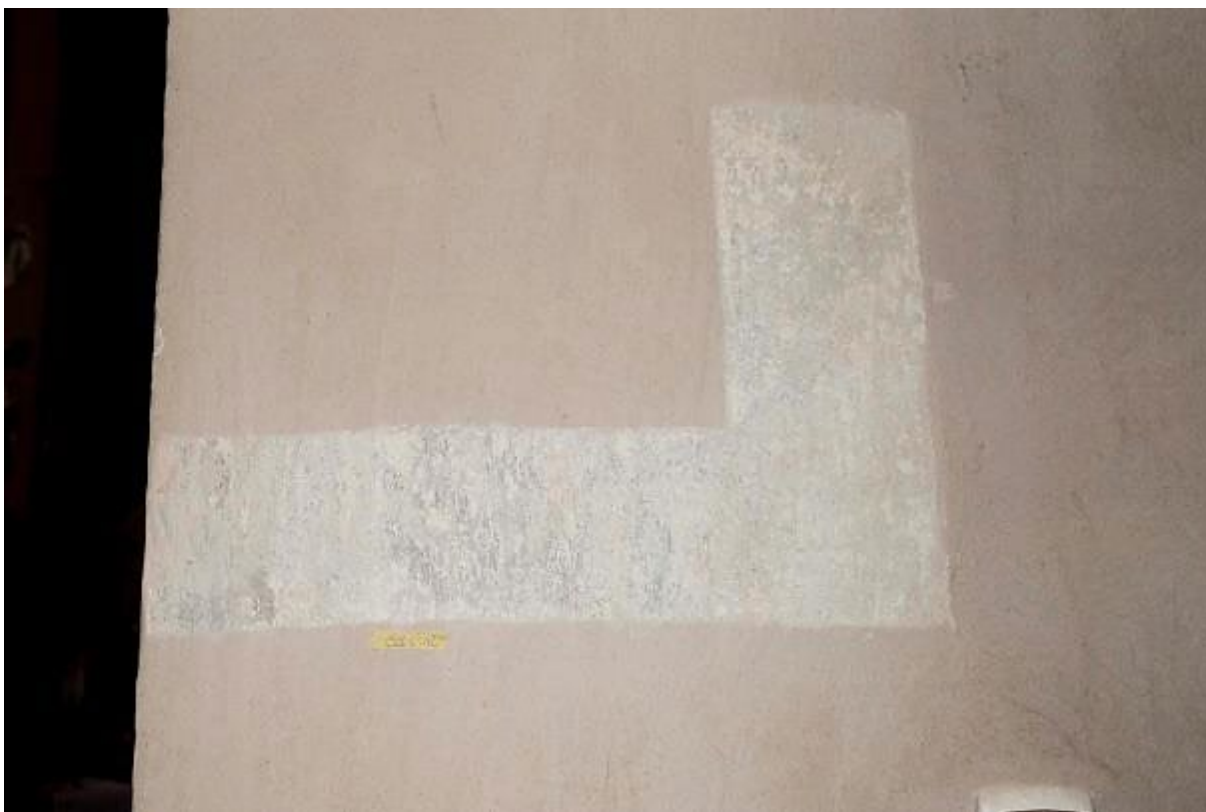
Na filarze widoczna jest szara warstwa malarska.

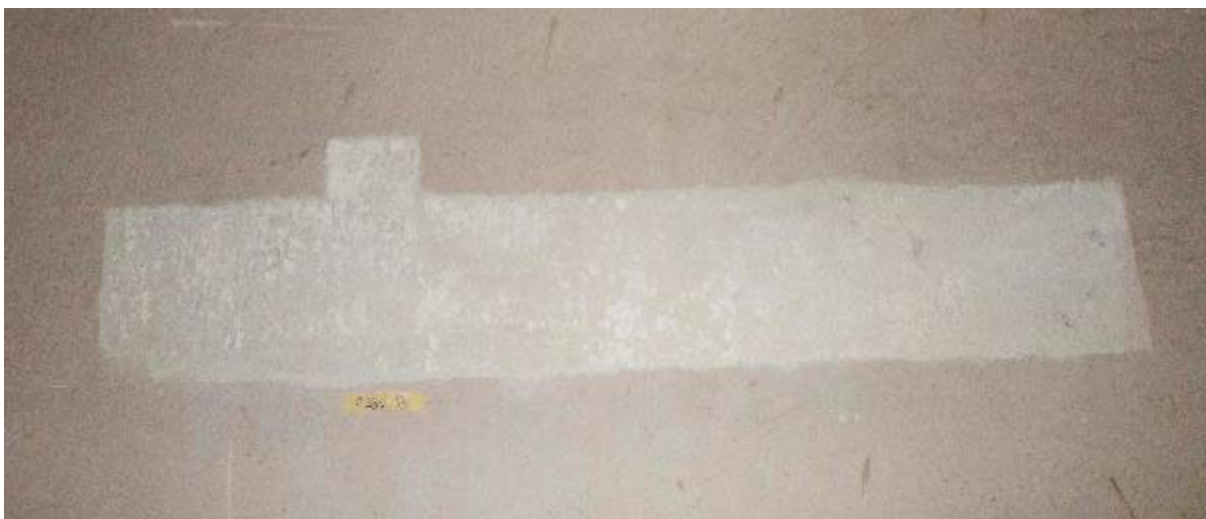
**028a.13 Odkrywka na ścianie północnej.**

Pod warstwą współczesnego wymalowania znajduje się szara zacierka gipsowa, pod nią widoczne są niewielkie fragmenty szarej warstwy malarskiej.

Interpretacja wyników: Zachowane niewielkie fragmenty szarej warstwy malarskiej mogą sugerować, że barokowe opracowanie badanych powierzchni było szare.

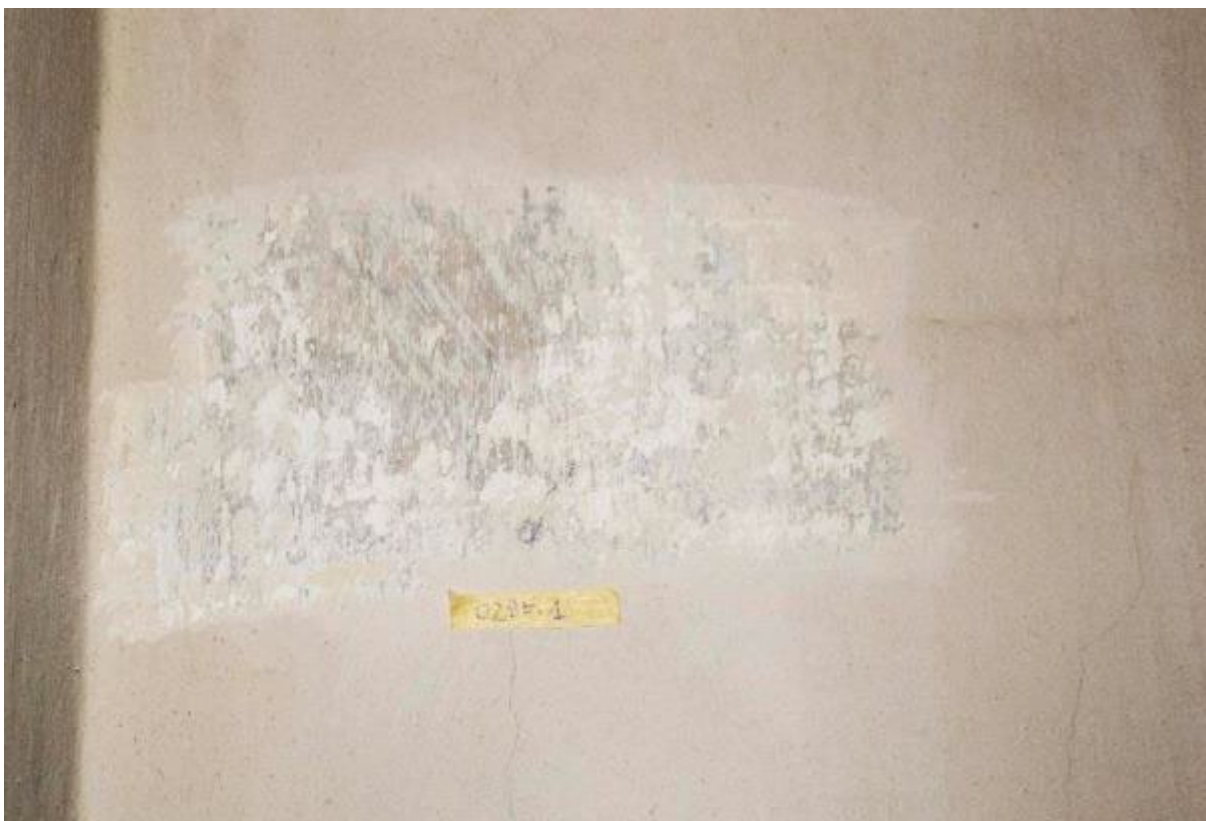
W odkrywce widoczna szaro-brązowa warstwa malarska.

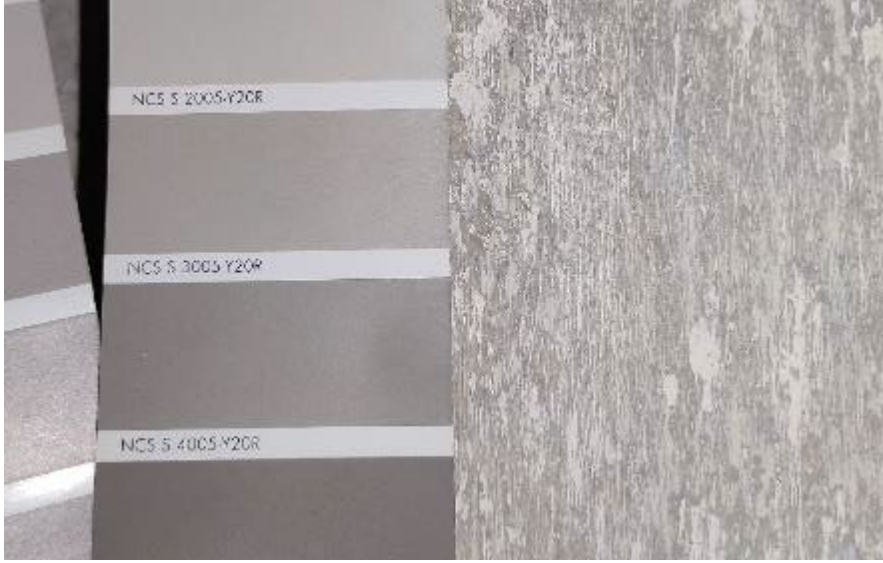
**028.3.1 Filar pomiędzy pom. 028.e i 028.d od strony nawy głównej**

NR ODKRYWKI	MIEJSCE BADANIA	WYNIKI
028.3.1 i próbka 028.3.1P	Filar pomiędzy pom. 028.e i 028.d od strony nawy głównej

<ol style="list-style-type: none"> <li>1. Żółta</li> <li>2. Biała (gładź szpachlowa)</li> <li>3. Cienka szara</li> <li>4. Biała</li> <li>5. Kremowa</li> <li>6. Tynk</li> </ol>

<p><b>Próbka 028.3.1P</b></p> <ol style="list-style-type: none"> <li>1. Żółta</li> <li>2. Biała (gładź szpachlowa)</li> <li>3. Cienka szara</li> <li>4. Biała</li> <li>5. Kremowa</li> <li>6. Tynk</li> </ol>
<p>Interpretacja wyników: Obecna kolorystyka nawiązuje do odkrytych warstw, jednak w dużo jaśniejszej tonacji. Kolor środkowego pilastra jest zróżnicowany pod względem nasycenia koloru – co widać na fotografii odkrywki nr 028.3.1 oraz na Ryc. 37 i 38. Może to wynikać z malarskiej próby naśladowania kamienia.</p>

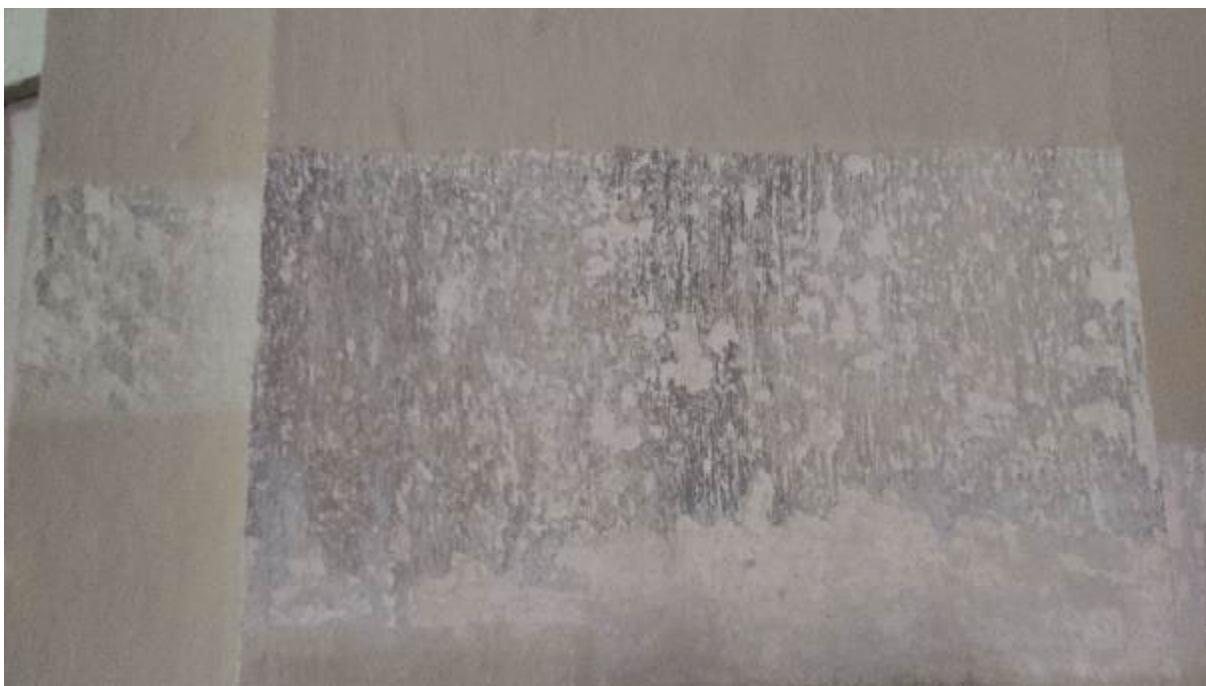
Ryc. 7. Pilaster. Odkrywka 028.3.1

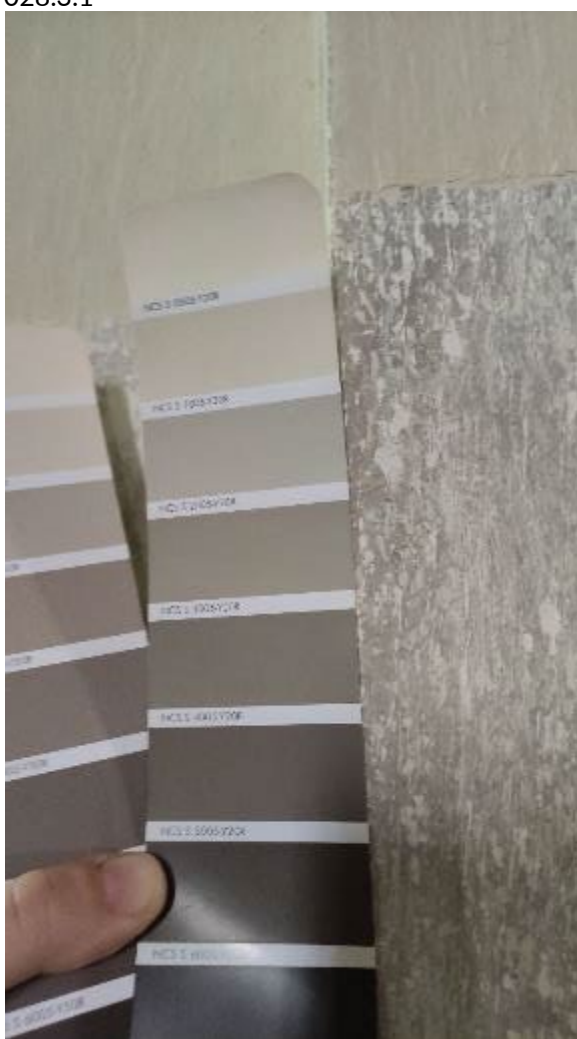
Ryc. 8. Odkrywka 028.3.1 - paleta kolorystyczna

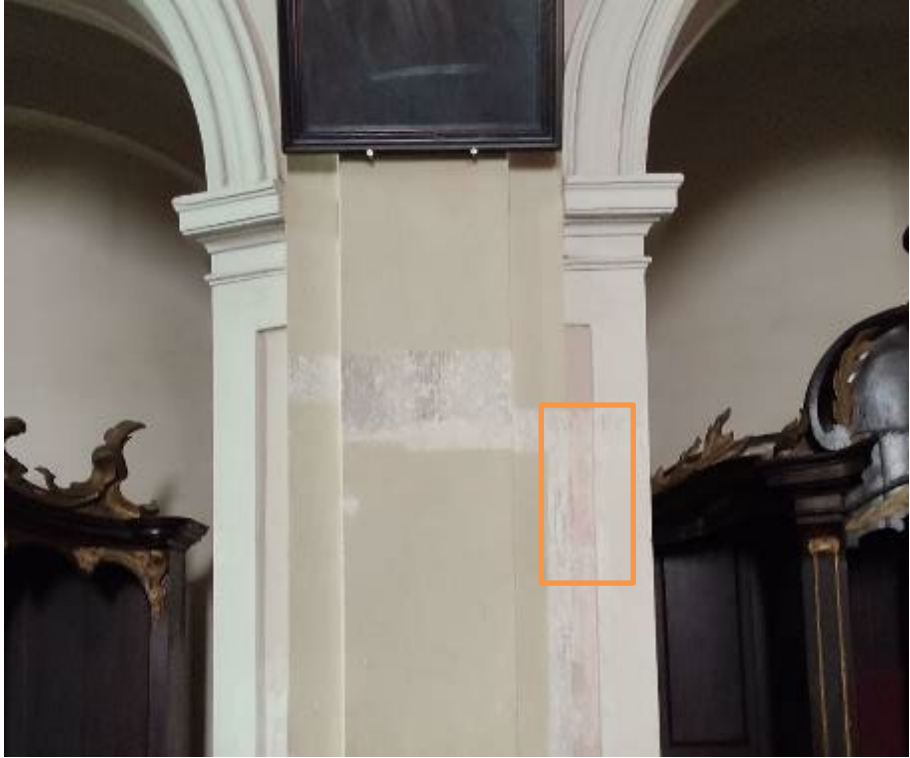
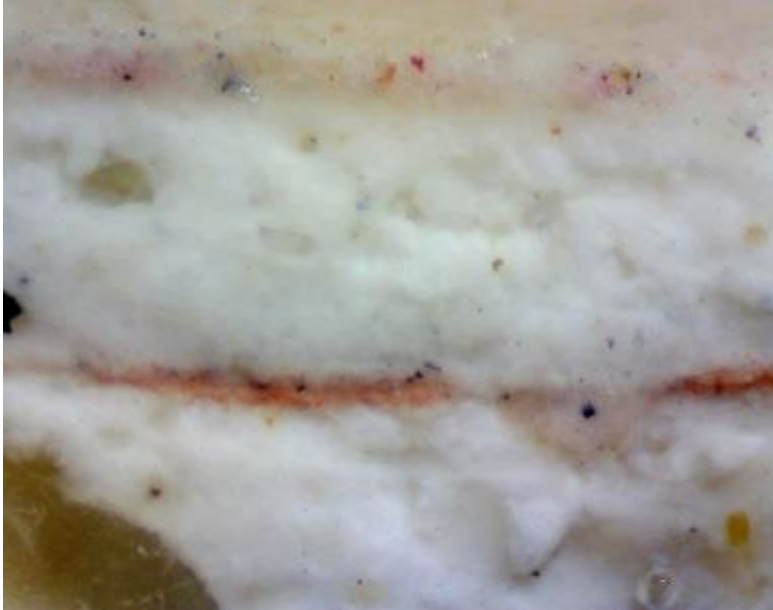
**028.3.2 i próbka 028.3.2P Nisza półfilaru pod archiwoltą**

NR ODKRYWKI	MIEJSCE BADANIA	WYNIKI
028.3.2 i próbka 028.3.2P	Nisza półfilaru pod archiwoltą	<ol style="list-style-type: none"> <li>1. Różowa</li> <li>2. Biała (gładź szpachlowa)</li> <li>3. Ceglasto-różowa</li> <li>4. Biała</li> <li>5. Tynk</li> </ol>

<ol style="list-style-type: none"> <li>1. Różowa</li> <li>2. Biała (gładź szpachlowa)</li> <li>3. Różowa</li> <li>4. Biała</li> <li>5. Tynk</li> </ol>
<p>Interpretacja wyników: Obecna kolorystyka nawiązuje do odkrytych warstw, jednak w dużo jaśniejszej tonacji. Kolor środkowego pilastra jest zróżnicowany pod względem nasycenia koloru – co widać na fotografii odkrywki nr 028.3.1 oraz na Ryc. 37 i 38. Może to wynikać z malarskiej próby naśladowania kamienia.</p> <p>Płyciny malowane były na ceglasto-różowy kolor, pojawiający się w pozostałych odkrywkach wykonanych w tożsamych miejscach. Odczytano kolor jako NCS S 2020-Y80R.</p>

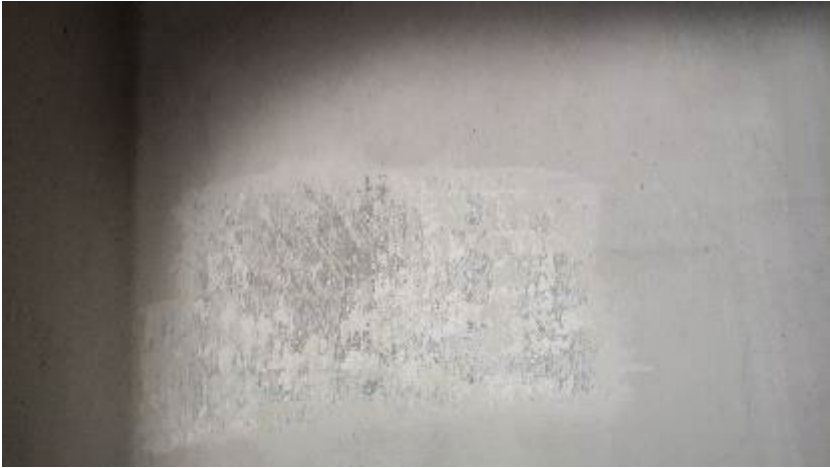
**028.3.3 Ściana zamykająca część 028.3 od zachodu**

NR ODKRYWKI	MIEJSCE BADANIA	WYNIKI
028.3.3	Ściana zamykająca część 028.3 od zachodu	<p data-bbox="1206 465 1433 636">1.Szary (brudna biel) 2.Cienka szara 3.Kremowa/biała 5.Tynk</p>

<p data-bbox="240 920 1350 987">Interpretacja wyników: Ściany płaskie malowane były na szaro. Warstwa szara bardzo cienka.</p>

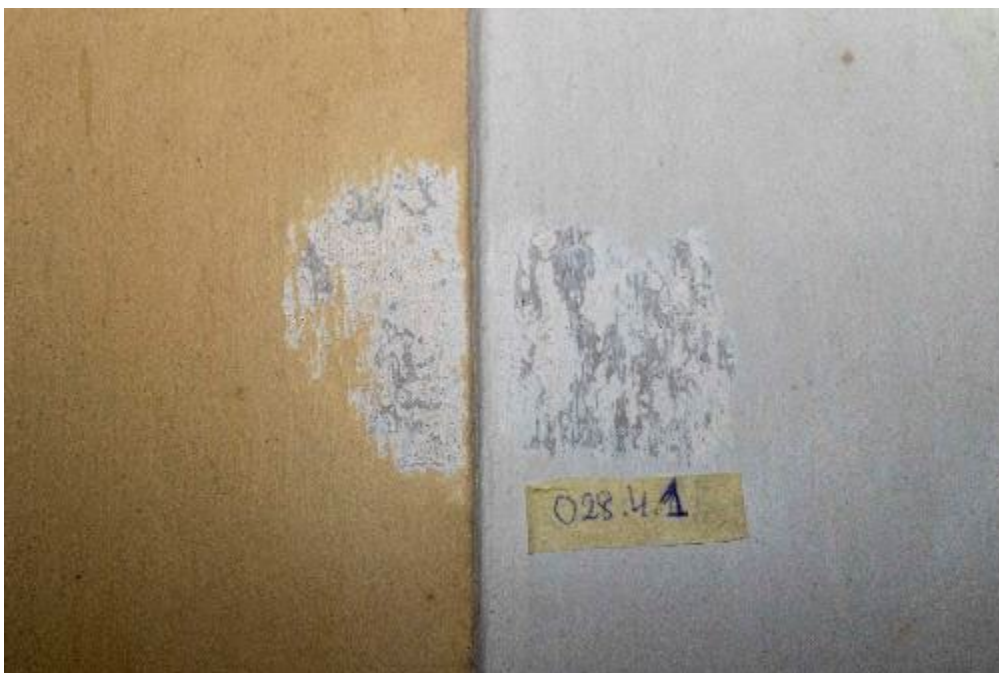
#### **028.4.1 Odkrywka na pilastrze**

W odkrywce widoczna szara warstwa malarska.

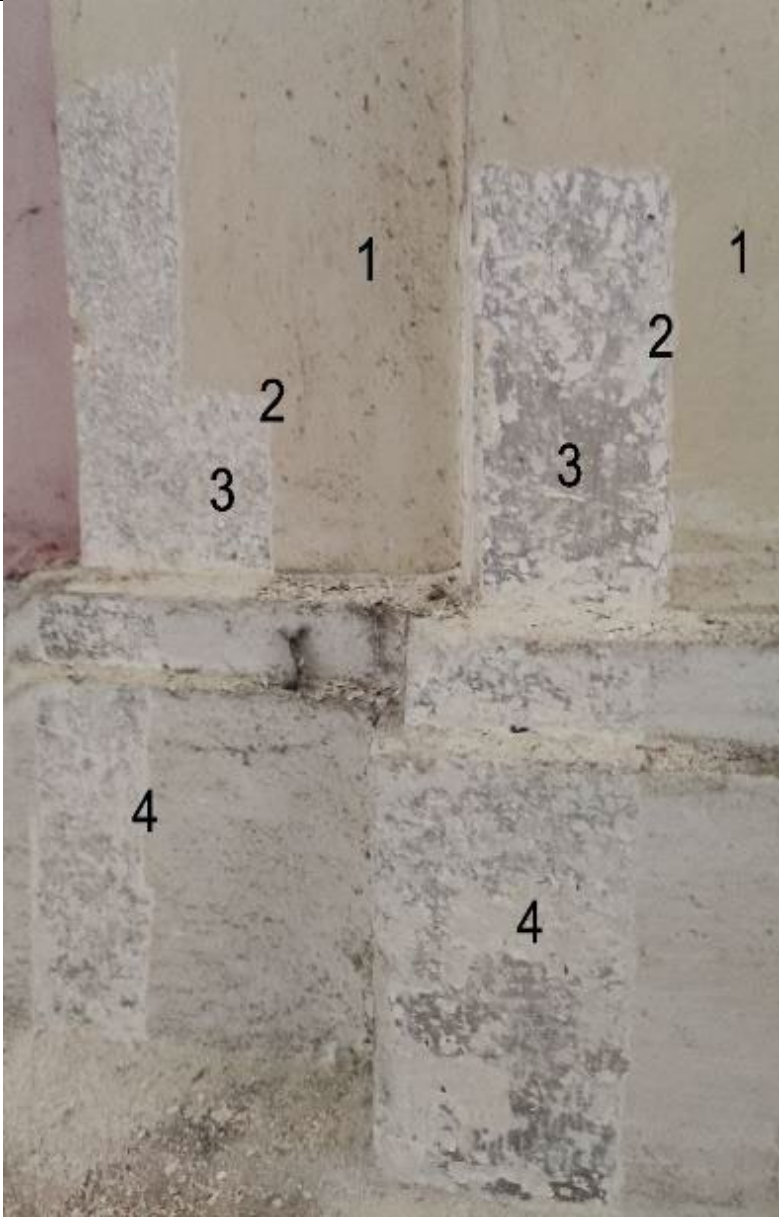
<ol style="list-style-type: none"> <li>1. Żółta</li> <li>2. Biała (gładź)</li> <li>3. Szary</li> <li>4. Kremowy</li> <li>5. Tynk</li> </ol>
<p>Interpretacja wyników: Filary empory malowane były pierwotnie na kolor kremowy (NCS S 0502-Y) lub odcienie szarości (kremowy jako podkład szarego laserunku).</p>

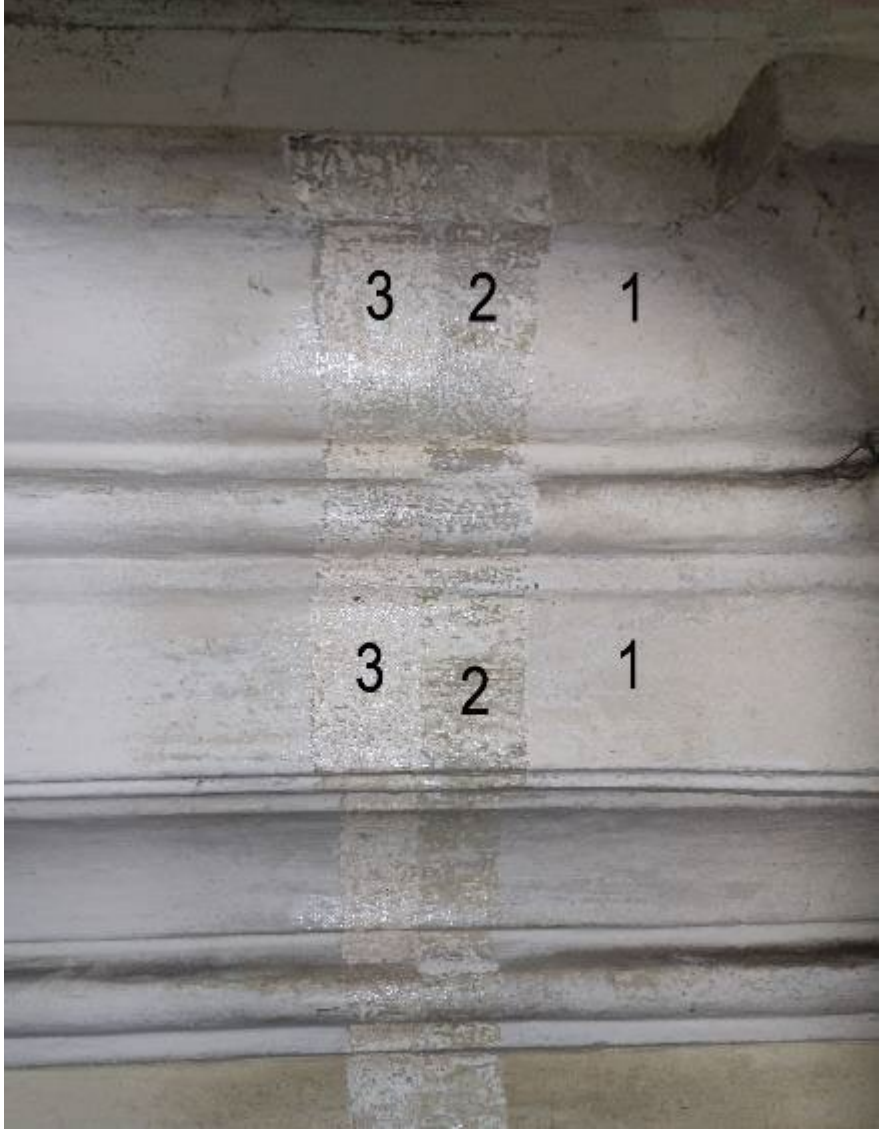
<ol style="list-style-type: none"> <li>1. Biały</li> <li>2. Szary</li> <li>3. Kremowy</li> <li>4. Tynk</li> </ol>
<p>Interpretacja wyników: Gzyms malowany był pierwotnie na kolor kremowy (NCS S 0502-Y) lub odcienie szarości (kremowy jako podkład szarego laserunku).</p>

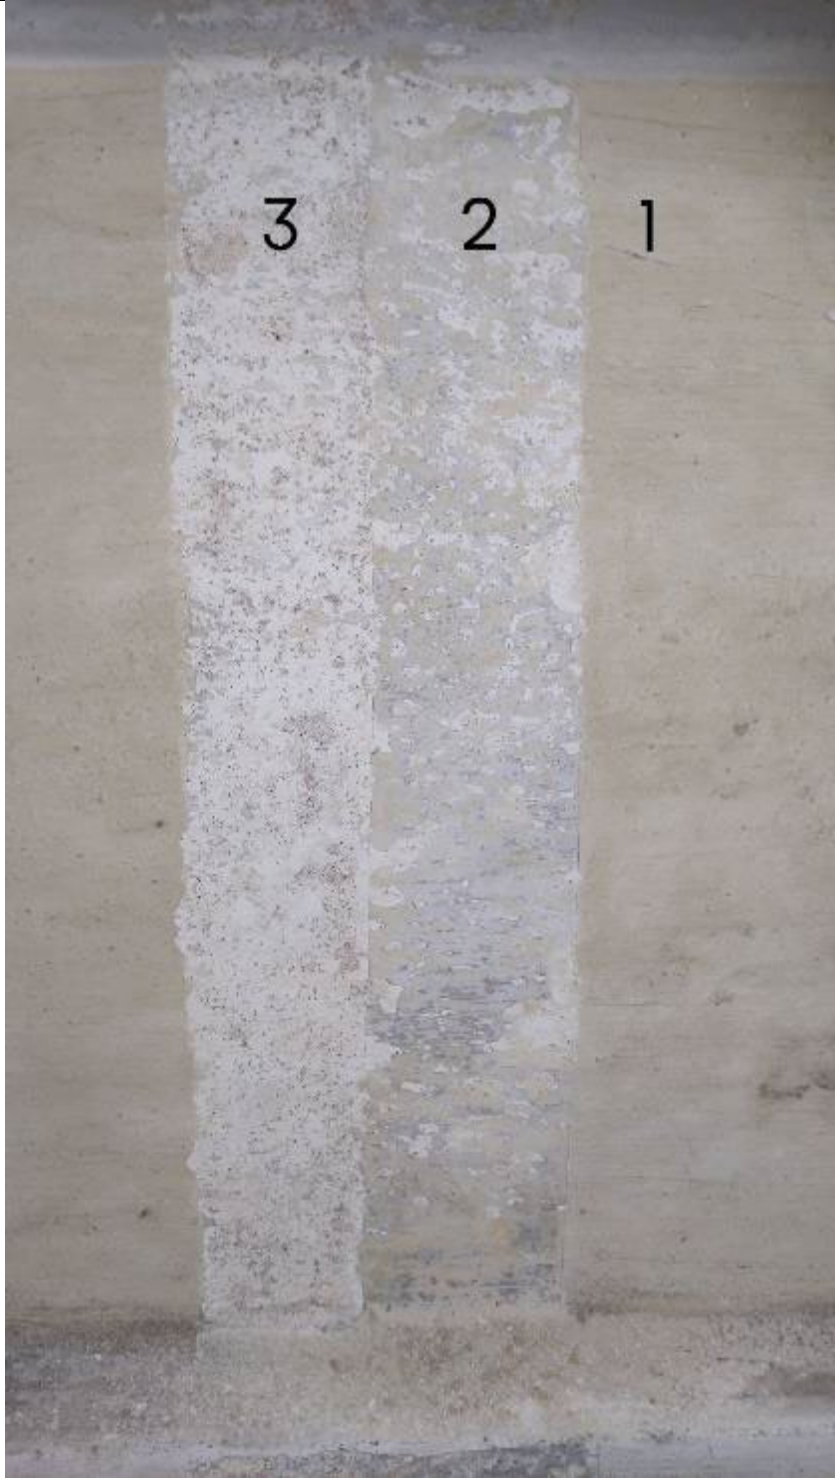
<ol style="list-style-type: none"> <li>1. Żółty</li> <li>2. Szary</li> <li>3. Biały</li> <li>4. Tynk</li> </ol>
<p>Interpretacja wyników: Fryz malowany był pierwotnie w odcieniach szarości (biały jako podkład szarego laserunku).</p>
