## Kościół NMP w Żaganiu Nawa północna z przyległymi kaplicami

## Dokumentacja badań konserwatorskich wnętrza na obecność polichromii

Kontynuacja zadania pn.: Projekt rewitalizacji części dawnego założenia klasztornego  
i kościoła kanoników regularnych reguły Św. Augustyna w Żaganiu

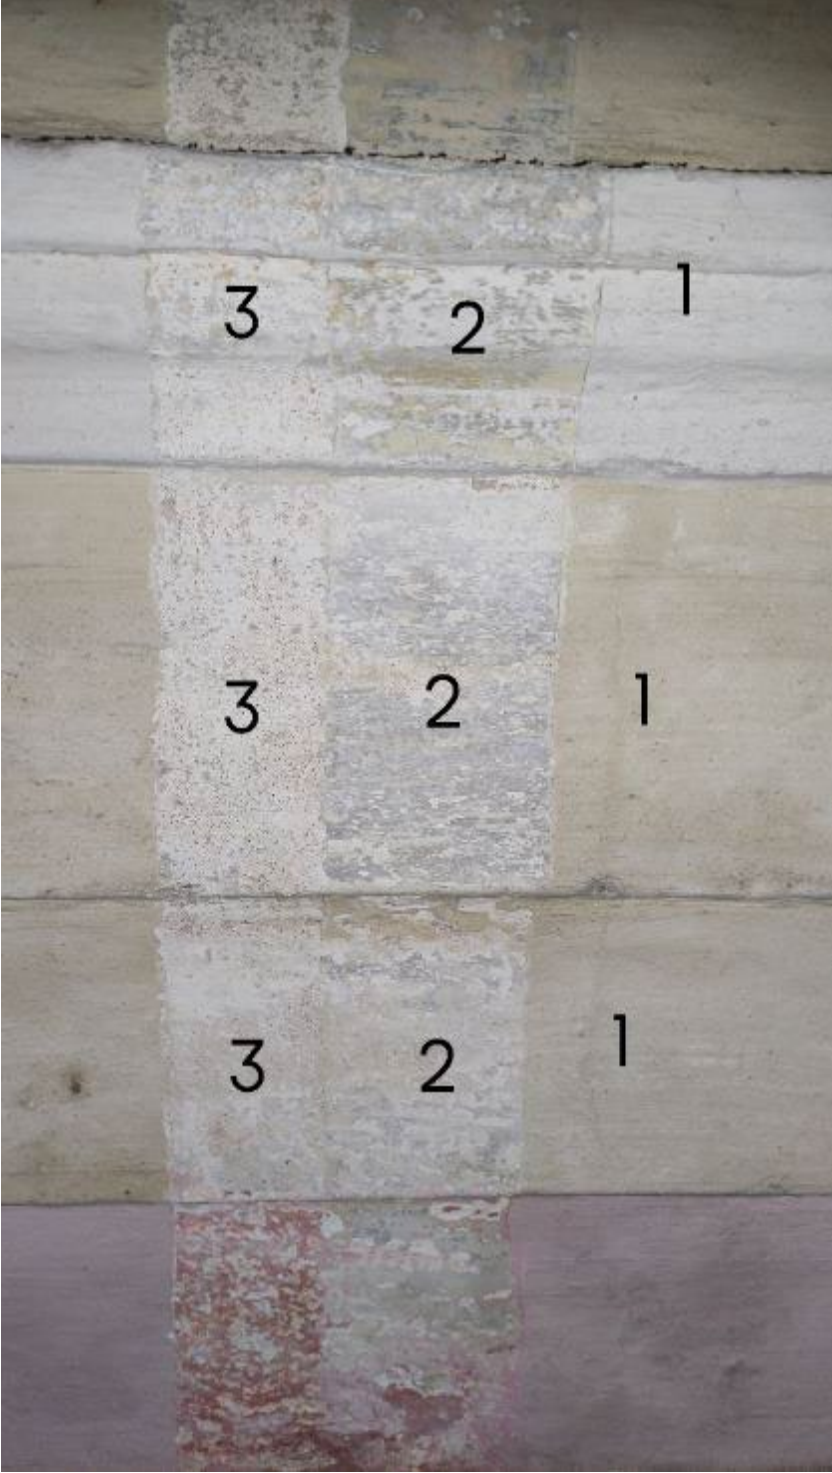
<ol style="list-style-type: none"> <li>1. Biały</li> <li>2. Szary z ochrowymi akcentami</li> <li>3. Kremowy/biały</li> <li>4. Tynk</li> </ol>
		<ol style="list-style-type: none"> <li>1. Żółty</li> <li>2. Szary</li> <li>3. Kremowy/biały</li> <li>4. Tynk</li> </ol>
		<ol style="list-style-type: none"> <li>1. Biały</li> <li>2. Szary z ochrowymi akcentami</li> <li>3. Kremowy/biały</li> <li>4. Tynk</li> </ol>
<p>Interpretacja wyników: Architrav malowany był pierwotnie w odcieniach szarości (biały jako podkład szarego laserunku) z ochrowymi akcentami w podcięciach. Porównać analogiczne wymalowanie na 028.1.3.</p>

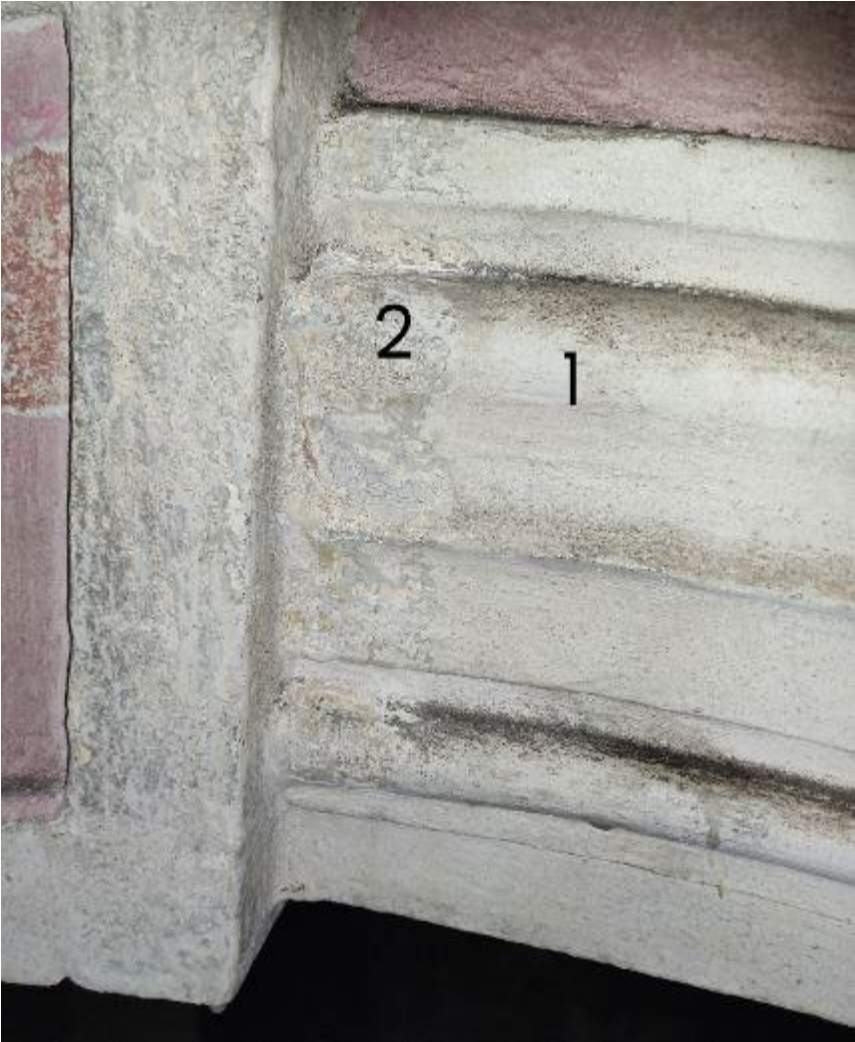
**028.5.7 Archiwolta**

<ol data-bbox="1233 860 1433 965" style="list-style-type: none"><li>1. Biały</li><li>2. Jasnoszary</li><li>3. Tynk</li></ol>
Interpretacja wyników: Archiwolta pierwotnie koloru jasnoszarego. Widoczne słabo zachowane modelowanie kolorem ochry.

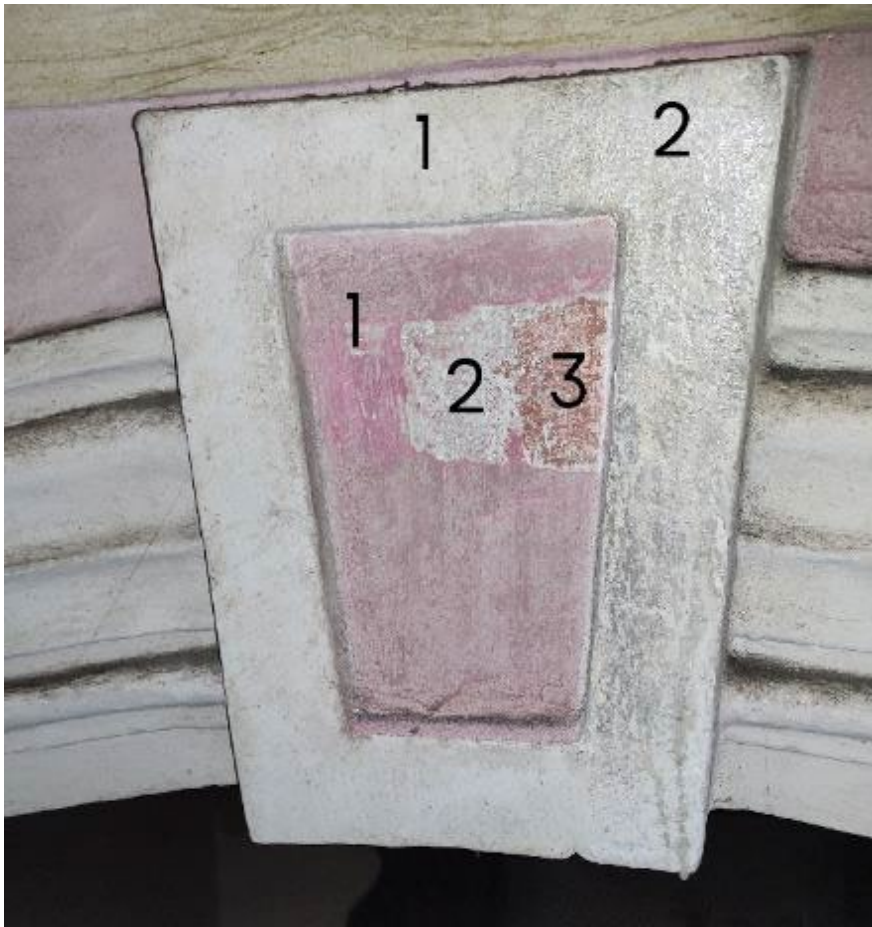
**028.5.8 Zwornik archiwolty**

NR ODKRYWKI	MIEJSCE BADANIA	WYNIKI
028.5.8	Zwornik archiwolty	<ol style="list-style-type: none"> <li>1. Białe</li> <li>2. Jasnoszare</li> </ol>

<ol style="list-style-type: none"> <li>1. Różowy</li> <li>2. Jasnoszare</li> <li>3. Ceglasto-różowy</li> <li>4. Tynk</li> </ol>
<p>Interpretacja wyników: Obramienie zwornika archiwolty w kolorze jasnoszarym. Płycina pierwotnie koloru ceglasto-różowego (NCS S 3040-Y80R).</p>

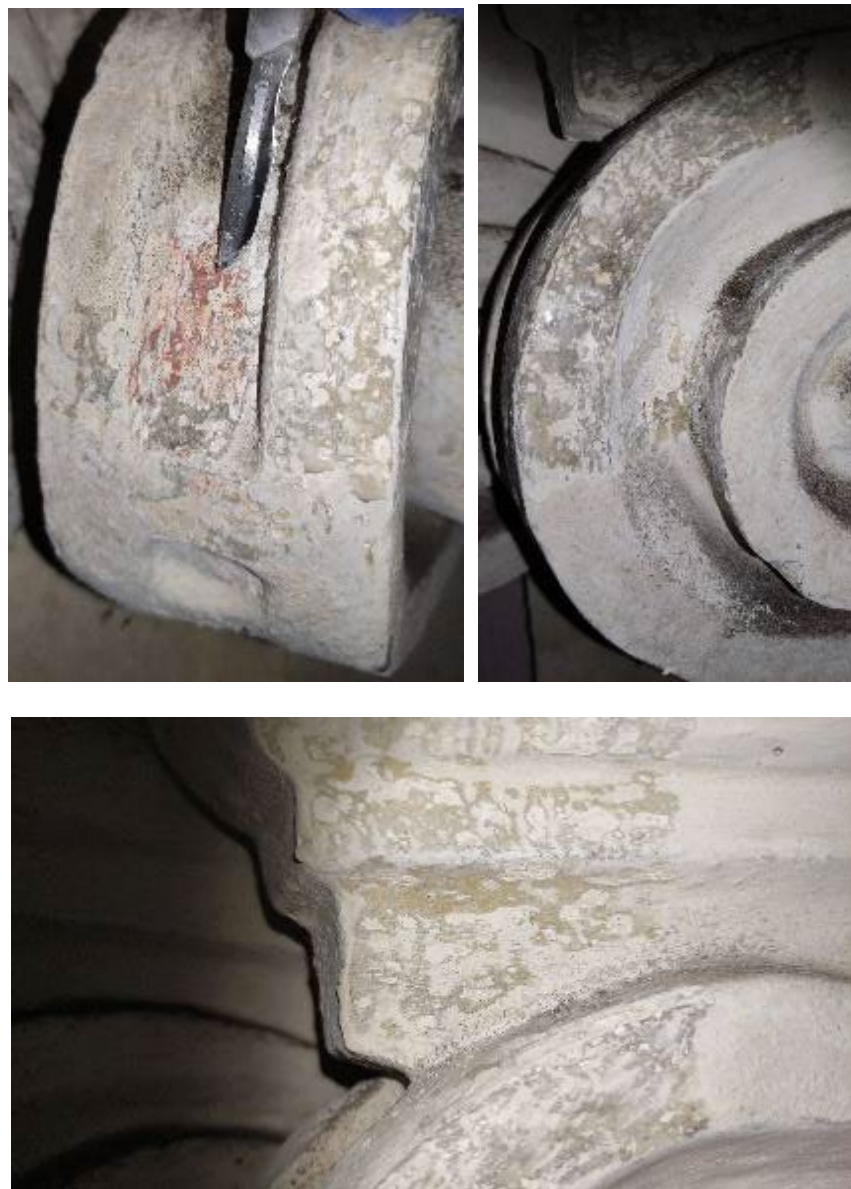
Interpretacja wyników: Kapitel pomalowany pierwotnie na kolor ciemnoszary z ochrowymi podcięciami w zagłębieniach wolut. Wgłębienia w bocznych częściach wolut w kolorze ceglasto-różowym (NCS S 3040-Y80R).

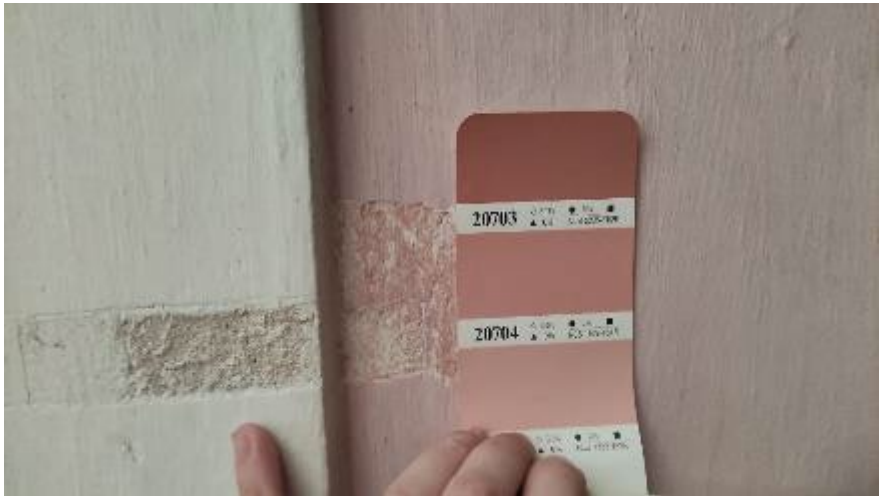
**028.5.10 Płycina pilastra przy ścianie południowej**

NR ODKRYWKI	MIEJSCE BADANIA	WYNIKI
028.5.10	Płycina pilastra przy ścianie południowej	<ol style="list-style-type: none"> <li>1. Jasnoróżowy</li> <li>2. Biały</li> <li>3. Ceglasto-różowy</li> <li>4. Tynk</li> </ol>

<p>Interpretacja wyników: Płyciny pilastrów malowane na kolor ceglasto-różowy(NCS S 3040-Y8OR).</p>

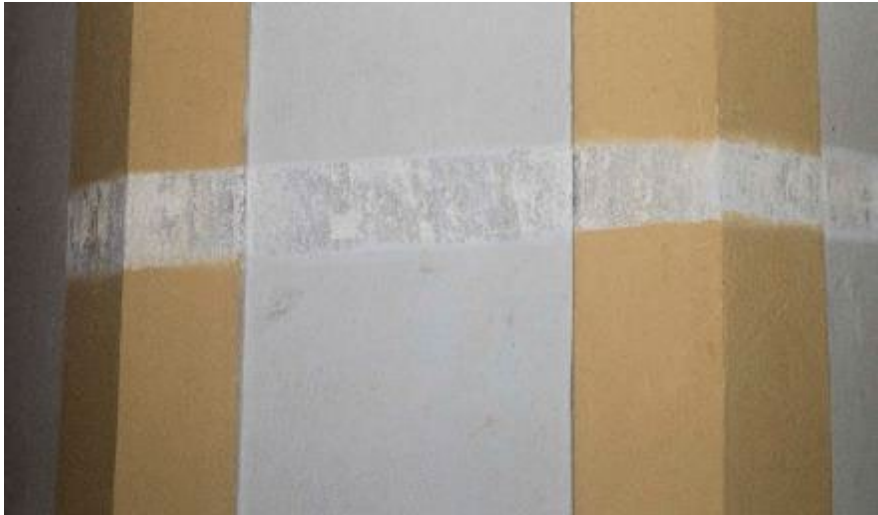
**028.5.12 Filar pod chórem – odkrywka pasowa**

<ol style="list-style-type: none"> <li>1. Żółty/biały</li> <li>2. Biały</li> <li>3. Odcienie szarości</li> <li>4. Pobiata</li> <li>5. Tynk</li> </ol>
<p>Interpretacja wyników: Filar malowany pierwotnie w odcieniach szarości. Wyraźna artykulacja płyciny (krawędzie pomalowane ciemniejszym kolorem).</p>

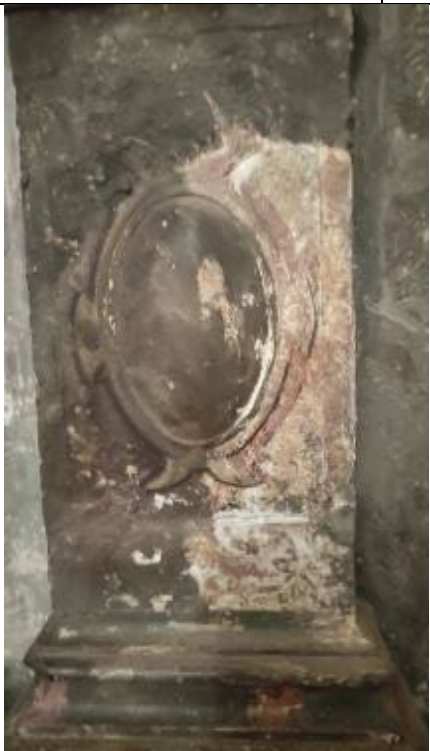
**028.6.2/3 Kamienne obramienie malowidła *Biczowanie* na ścianie zachodniej**

<ol style="list-style-type: none"> <li>1. Ciemny brązowo-zielony</li> <li>2. Czerwony</li> <li>3. Piaskowiec</li> </ol>

Interpretacja wyników: Ołtarz wykonany z piaskowca,.

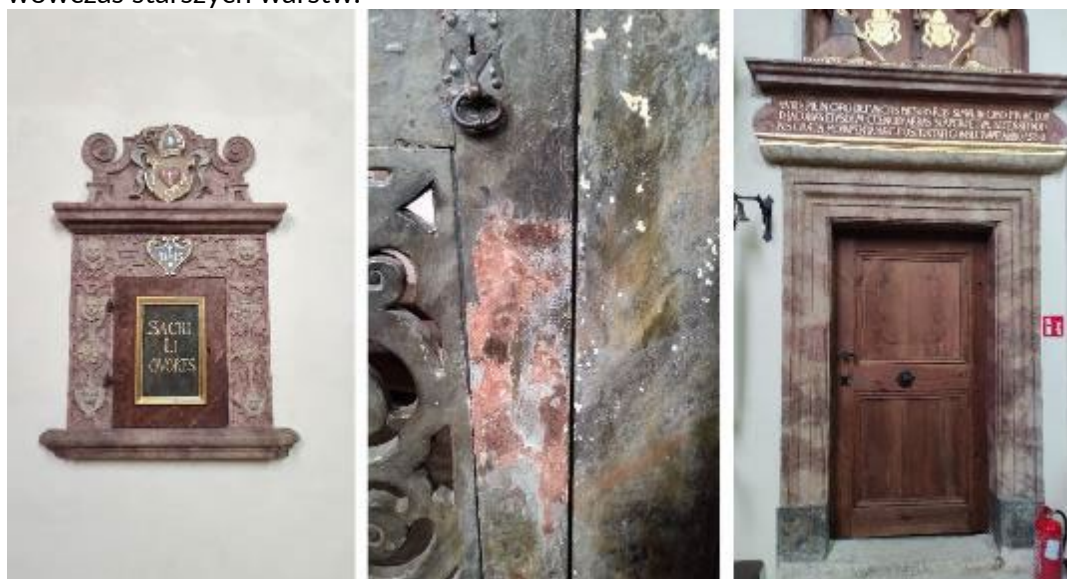
Interpretacja wyników: Rama ołtarzowa z piaskowca, polichromowana. Przemalowana. Widoczne ślady złocenia. Badania stratygraficzne sugerują kolorystykę analog. do innych elementów wystroju z epoki np. obramienie szafy na oleje w prezbiterium (fot. z lewej), balustrada przed wejściem na ambonę w nawie głównej (fot. w środku), czy obramienie drzwiowe z supraportą w prezbiterium (fot. z prawej). Jeśli potwierdzi się, że jest to XVIII-wieczna warstwa współczesna polichromii, należy ją uszanować i zachować! Nie odstaniać wówczas starszych warstw.

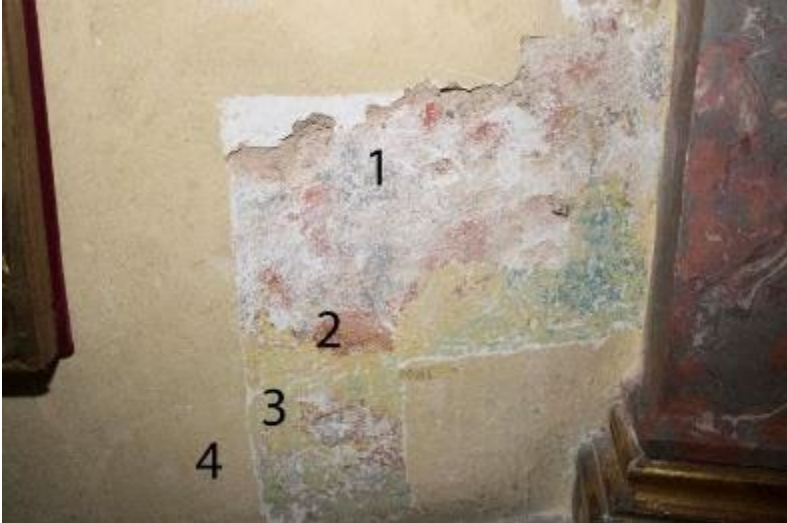
NR OD-KRYWKI	MIEJSCE BADANIA	WYNIKI
<b>029.1 i próbka 029.1P</b>	Ściana północna, lewa strona przy styku z ołtarzem

<ol style="list-style-type: none"> <li>1. Tynk</li> <li>2. Czerwona</li> <li>3. Żółto-zielona</li> <li>4. Gładź gipsowa</li> <li>5. Żółta</li> </ol>
Nr	opis	w-wa chronolog.
1	Warstwa tynku z grubym wypełniaczem zatartego na gładko. Na tynku widoczna szara warstwa malarska	I
2	Na bardzo cienkiej zacierce tynkarskiej czerwona warstwa malarska.	II
3	Żółtozielona warstwa malarska.	III
4	Zacierka gipsowa pomalowana arylową farbą w kolorze żółtym.	VI

<ol style="list-style-type: none"> <li>1. Tynk wapienno-piaskowy</li> <li>2. Cienka ciemnoszara</li> <li>3. Pobiata wapienna z widocznymi ziarnami kwarcowymi</li> <li>4. Czerwona warstwa malarska</li> <li>5. Żółta- w białej masie żółte i pomarańczowe ziarna pigmentów</li> <li>6. Zielona warstwa malarska</li> </ol>

Nr	opis	w-wa chronolog.
1	Warstwa tynku wapienno-piaskowego zatartego na gładko.	I
2	Szara warstwa malarska z żółtymi ziarnami pigmentu.	I
3	Pobiata wapienna z ziarnami kwarcowymi – cienka zacierka tynkarska.	II
4	Czerwona warstwa malarska	II
5	Żółta warstwa malarska.	III
6	Zielona warstwa malarska.	III

Interpretacja wyników: Warstwa tynku z grubym wypełniaczem zatartego na gładko. Na tynku widoczna ciemnoszara warstwa malarska. Warstwa czerwona położona na bardzo cienkiej zacierce tynkarskiej.

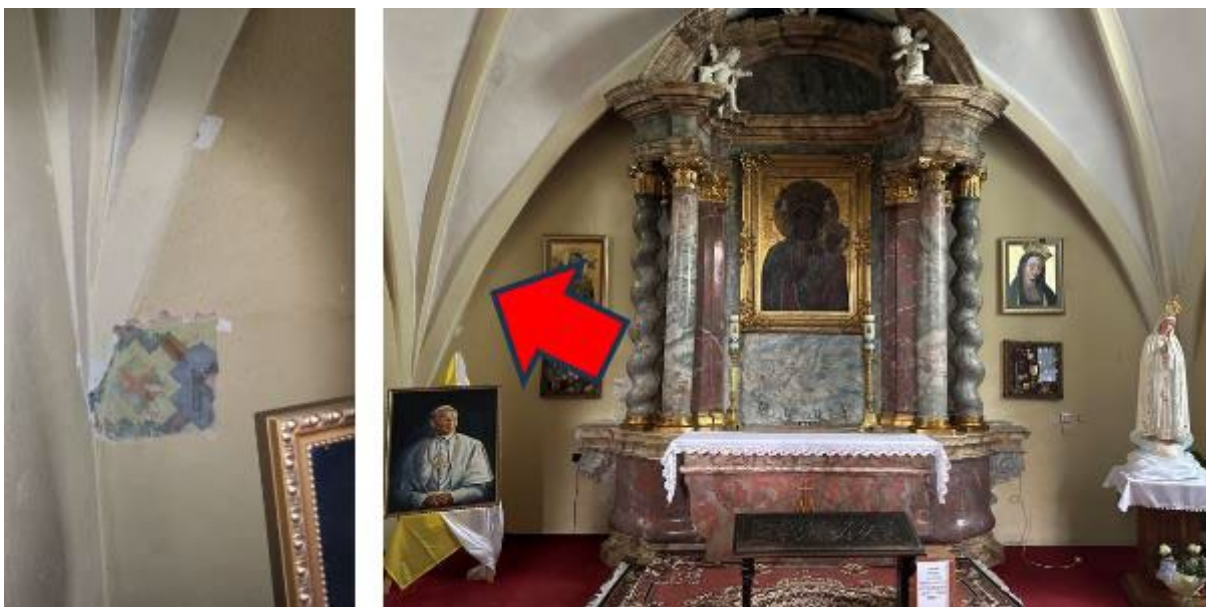
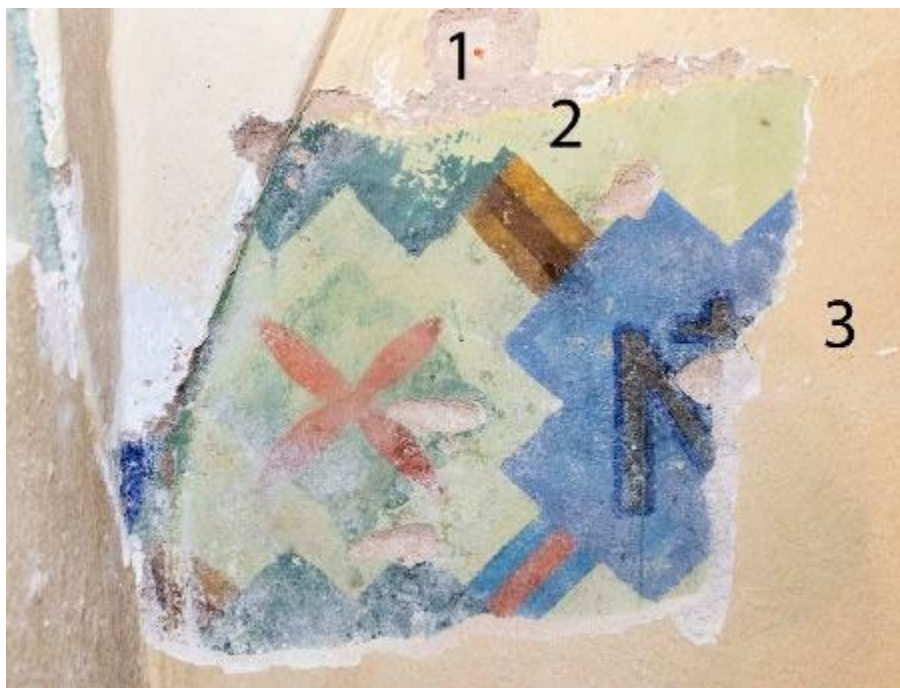
NR ODKRYWKI <b>029.2a</b>	MIEJSCE BADANIA Ściana północna, lewy narożnik
------------------------------	---

Interpretacja wyników: Wykonano odkrywkę polichromii z początku XX wieku.  
Układ warstw jw.

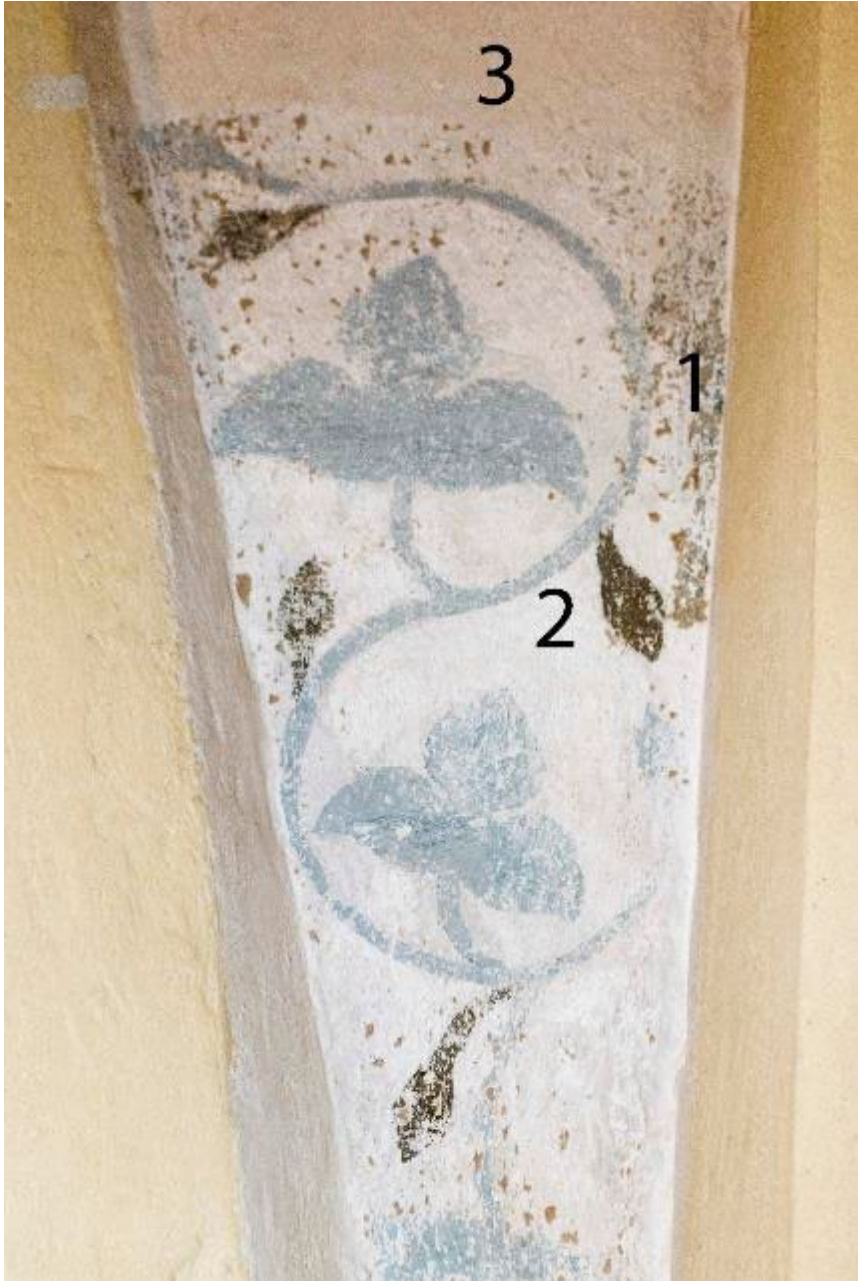
<p data-bbox="1145 674 1422 808">1. Tynk 2. Ornament roślinny na białym tle 3. Biała</p>
<p data-bbox="240 1715 1377 1783">Interpretacja wyników: Wykonano odkrywkę polichromii z początku XX wieku. Błękitne listki winorośli z ciemnozielonymi listkami.</p> <p data-bbox="240 1787 1410 1904">Głównym składnikiem warstwy jest biel cynkowa; ponadto w próbce zidentyfikowano ultramarynę syntetyczną, żółcień żelazową oraz biel barytową. Biel barytowa mogła stanowić nośnik dla barwnika zielonego.</p> <p data-bbox="240 1908 555 1942">Datowanie : I poł XX w.</p> <p data-bbox="240 1977 1031 2011">Motyw zaczerpnięty z metalowej kraty na wejściu do kaplicy.</p>

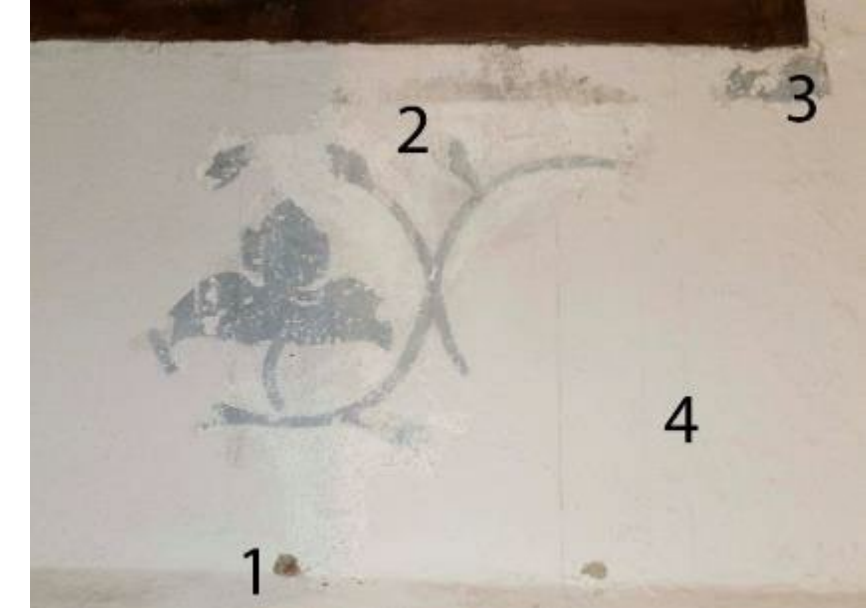
1. Szary 2. Ornament roślinny na białym tle 3. Szaro-niebieski 4. Biała
Nr	opis	w-wa chronolog.
1	Warstwa czerwona i zielono-żółta.	II i III
2	Lekko szary tynk z pobiałą, na której ornament z wicią roślinną. Przy granicy z oknem szare obramienie.	IV
3	w-wa mal. w kolorze niebieskim. Prawdopodobnie są to późniejsze poprawki szarego obramienia z IV w-wy chronolog..	V
4	Warstwa zacierki gipsowej pokrytej białą farbą akrylową.	VI
Interpretacja wyników: Ornament roślinny powtarza motyw z kutej metalowej bramy na wejściu do kaplicy. Okno obramione ciemną lamówką. Datowanie na okres powojenny.

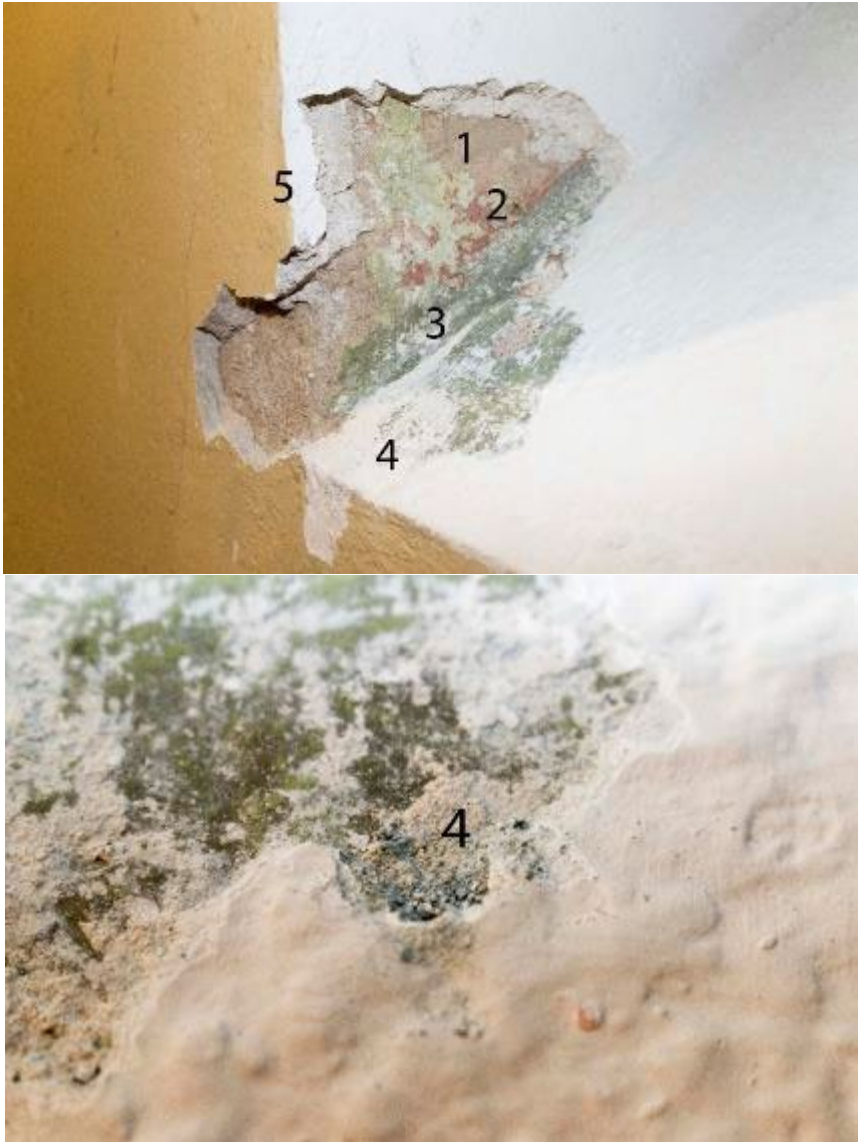
<p>1. Szaro-brązowy tynk 2. Czerwony 3. Zielony 4. Biała ze śladami błękitu 5. Biały/pomarańczowy</p>
Nr	opis	w-wa chronolog.
1	Brązowy tynk	II
2	Czerwona warstwa malarska	II
3	Warstwa malarska w kolorze żółtym i zielonym.	III
4	Warstwa jasnego tynku pokrytego błękitną warstwą malarską na parapecie. Nie można wykluczyć, że warstwa błękitu jest zabrudzeniem.	IV??
5	Warstw współczesnego tynku pokrytego akrylową farbą w kolorze żółtym i białym.	VI
<p>Interpretacja wyników: Pierwotny kolor na tynku – ceglasczerwony – tożsamy z kolorem odkrytym na ścianie północnej. Bezpośrednio na niej leży warstwa malarskiej polichromii (kolory wskazują na tą samą warstwę chronologiczną, co dekoracja na ścianie północnej – początek XX wieku). Współczesne wymalowanie leży na grubej warstwie tynku/gładzi.</p>

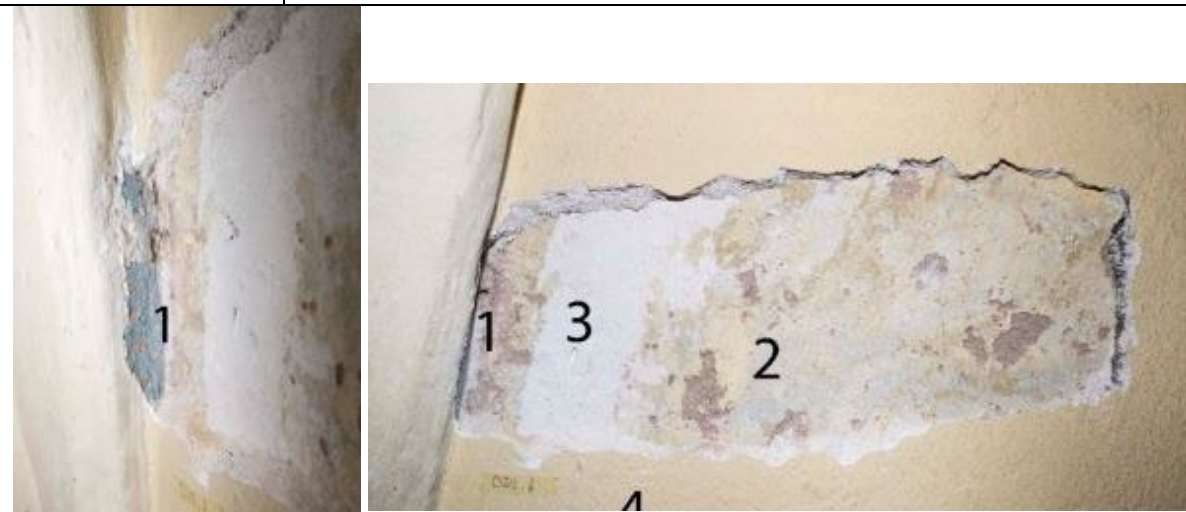
NR ODKRYWKI	MIEJSCE BADANIA	
<b>029.8</b>	<i>Odkrywka na ścianie wschodniej przy łączeniu ściany ze splotem sklepienia.</i>

Nr	opis	w-wa chronolog.
1	Brązowy tynk na ścianie pomalowany na kolor czerwony, na splotwie żebra widoczna warstwa malarska w kolorze błękitnym.	II
2	Żółto zielonkawa warstwa malarska.	III
3	Warstwa gipsu najprawdopodobniej w miejscu położenia przewodów elektrycznych.	VI??
4	Warstw współczesnego tynku pokrytego akrylową farbą w kolorze żółtym i białym.	VI
<p>Interpretacja wyników: Brązowy tynk na ścianie pomalowany na kolor czerwony. Z tej samej warstwy chronologicznej pochodzi warstwa błękitu na splotwie żebra.</p> <p>Warstwa nr 3 to najprawdopodobniej współczesne uzupełnienie bruzdy na kable elektryczne.</p>

Patrz próbka 029.8a - błękit z żebra przy ścianie wschodniej. W próbce zidentyfikowano błękit organiczny (w tym prawdopodobnie również pruski) oraz zieleń organiczną (mieszaninę żółcieni organicznej z błękitem organicznym - prawdopodobnie pruskim), śladową ilość żółcieni żelazowej. Ponadto w próbce zidentyfikowano biel cynkową (udział bieli cynkowej w warstwie niebieskiej jest większy niż w zielonej), węglan wapnia, biel barytową. Biel barytowa mogła być nośnikiem barwników syntetycznych.

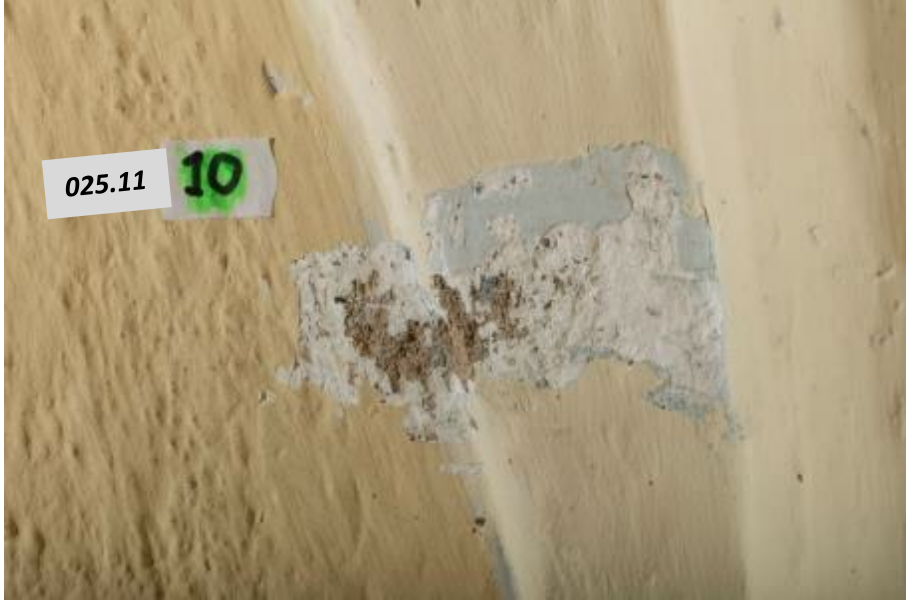
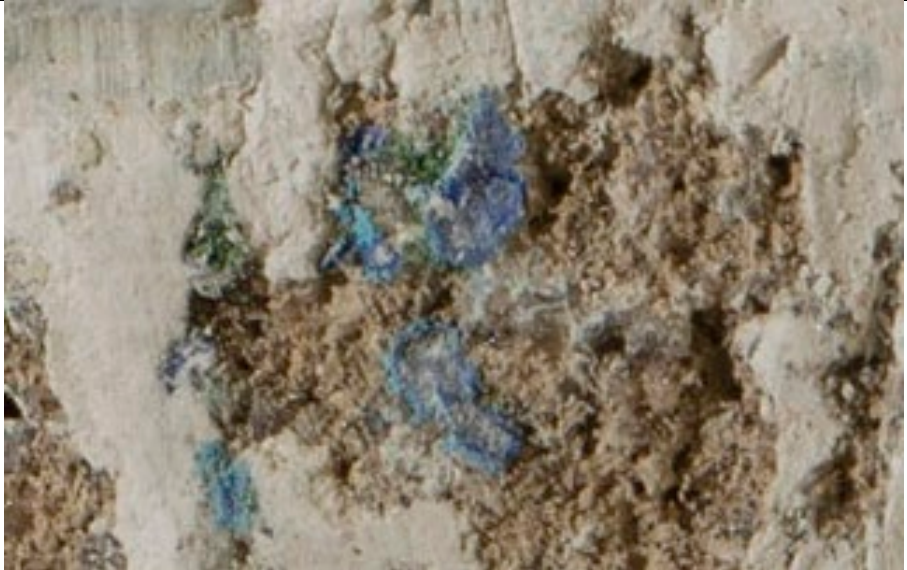
<p>Interpretacja wyników: Na brązowym tynku pokrywającym zebro i wysklepkę odkryto śladowe ilości zieleni i błękitu. Przykryte są cienką zacierką gipsową pomalowaną współczesną farbą.</p>

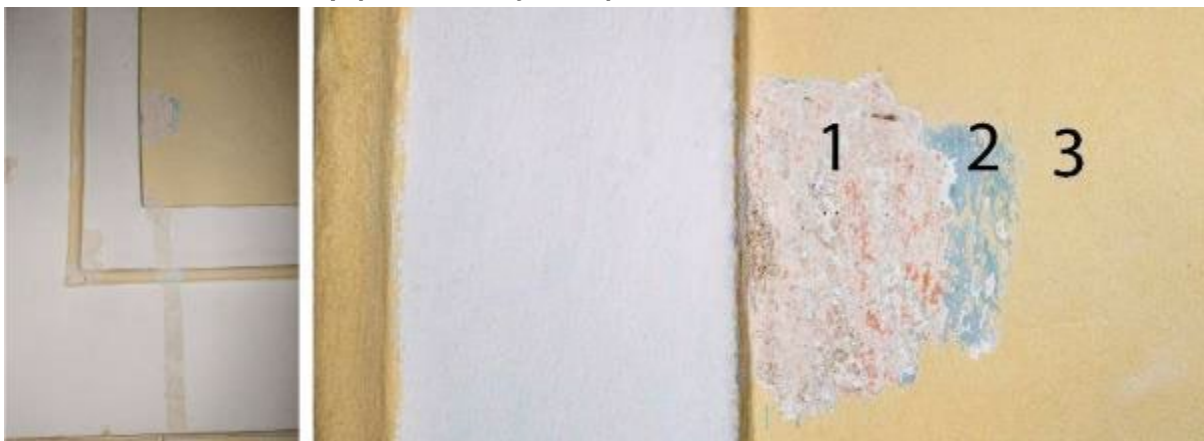
**029.14.1 Podłucze, płycina z lewej strony**

NR ODKRYWKI	MIEJSCE BADANIA	WYNIKI
029.14.1	Podłucze, płycina z lewej strony	
		1. Żółta 2. Biała 3. Niebiesko-zielona 4. Biała 5. Jasnoszara 6. Ceglasto-czerwona 7. Piaskowa 8. Tynk
Nr	opis	w-wa chronolog.
1	Bezpośrednio na tynku znajduje się warstwa pobiąły w kolorze kremowym, na której znajduje się czerwona warstwa malarska.	II
2	Cienka warstwa białej pobiąły pomalowanej niebieską farbą.	V
3	Warstwa zacierki gipsowej z żółtą warstwą farby akrylowej.	VI
Interpretacja wyników: Płycina w podniebieniu łuku nosi ślady licznych przemalowań. Warstwa nr 3 w kolorze niebieskozielonym pochodzi z początku XX wieku. W najstarszych warstwach odkryto ślady czerwieni. Jest ona tożsama z kolorem wystroju płycin w filarach i podłuczach innych części kościoła.

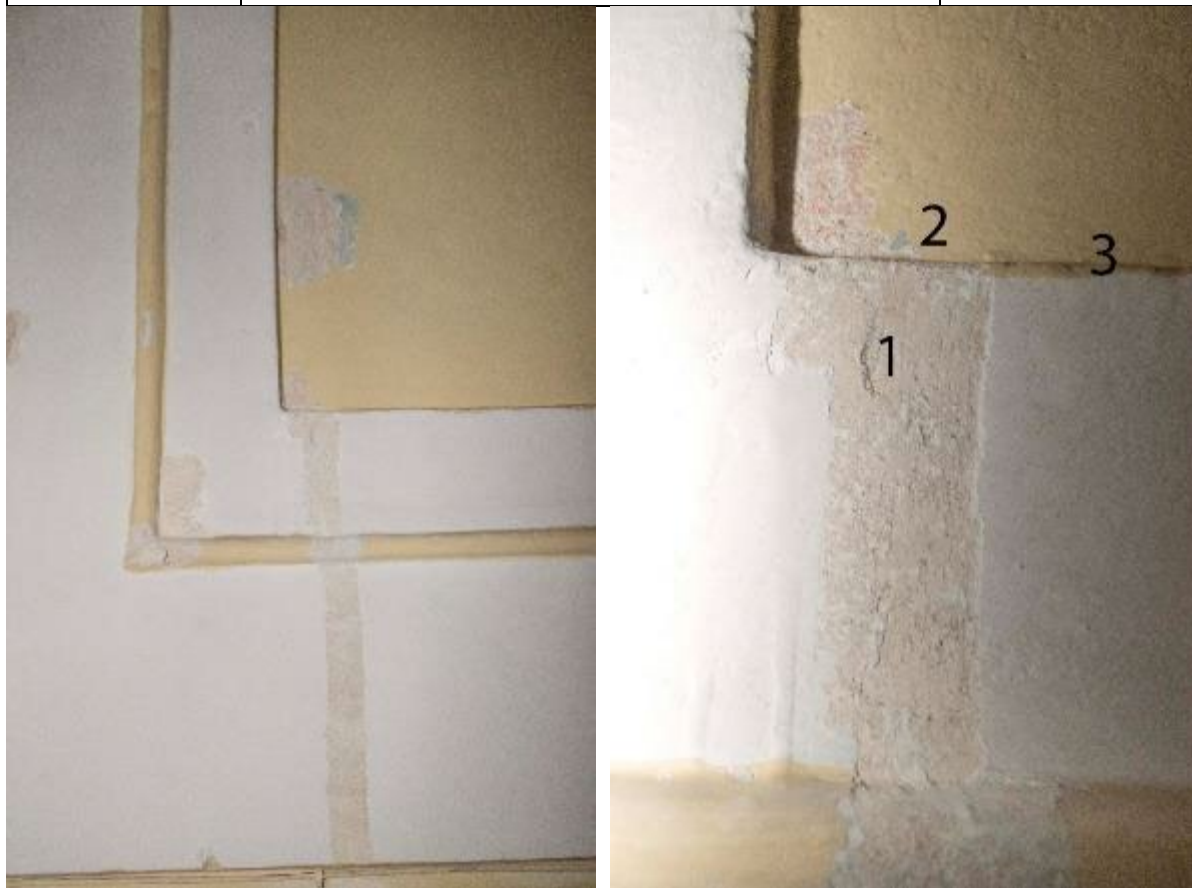
Nr	opis	w-wa chronolog.
1	Bezpośrednio na tynku znajduje się warstwa pobiąty w kolorze kremowym na której partii wgłębnej tynku widoczna jest czerwona warstwa malarska na pozostałym elemencie podłucza na pobiale miejscami widoczne są fragmenty żółtej warstwy malarskiej – nie można wykluczyć, że jest to zanieczyszczenie z innej warstwy stratygraficznej.	II
2	Cienka warstwa białej pobiąty pomalowanej niebieską farbą. Warstwa ciemno błękitna występuje na elemencie wklęsłym łuku oraz jasno błękitna na wałku ozdobnym.	V
3	Warstwa zacierki gipsowej z białą i żółtą warstwą farby akrylowej.	VI

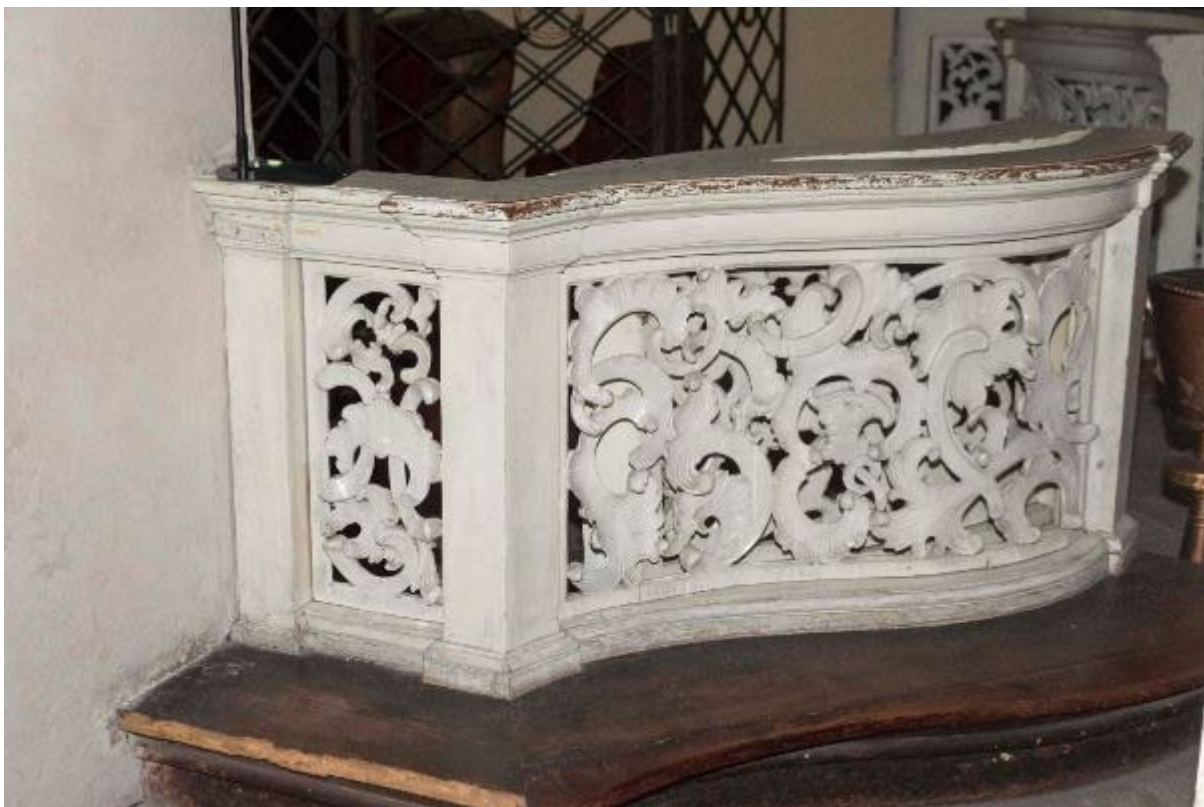
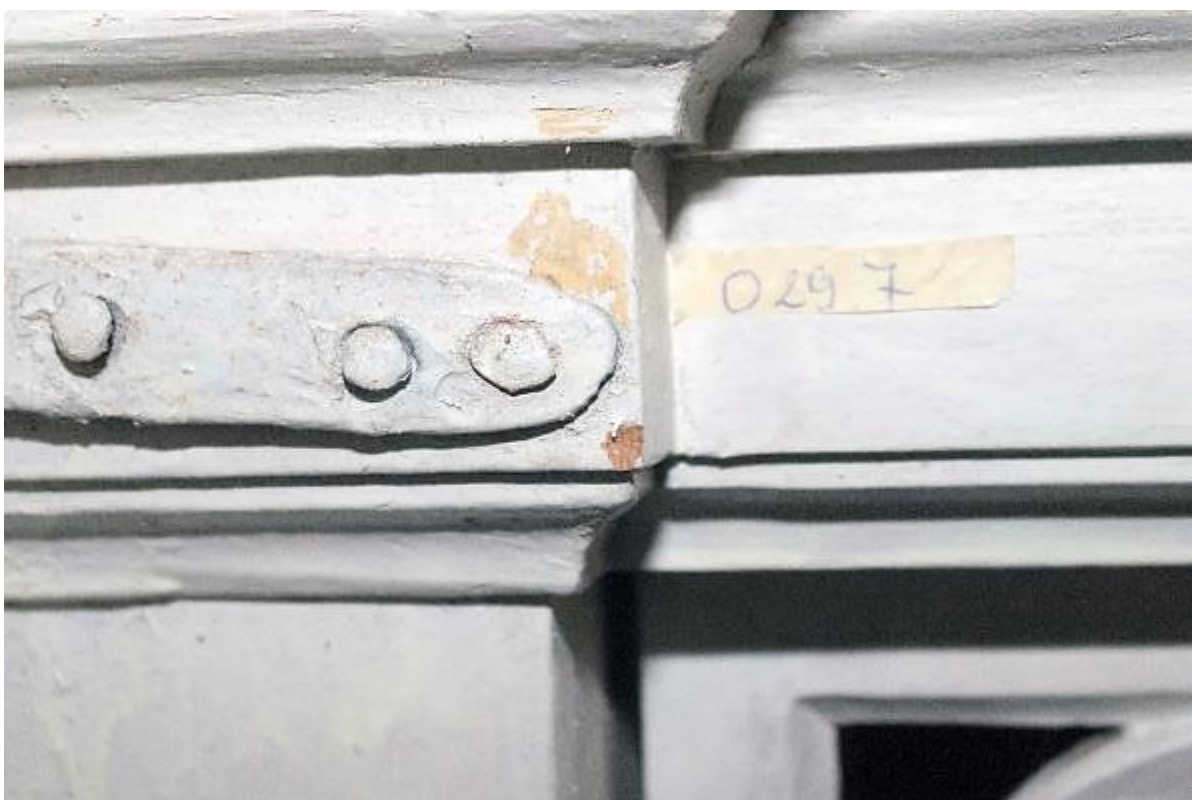
### **029.7 Drewniana balustrada przy wejściu do kaplicy NMP**

Odkrywka na balustradzie przy elemencie mocującym ją do ściany.

Nr	opis	w-wa chronolog.
1	Drewno.	I
2	Warstwa gruntu.	I
3	Żółta warstwa -mikstion?? Przeklejenie??	I
4	Biała warstwa gruntu??	II
5	Cienka żółta warstwa – mikstion??	II
6	Biała farba olejna	III

Na elemencie znaleziono fragment najprawdopodobniej oryginalnej warstwy gruntu wraz z żółtą warstwą malarską/mikstionem?? Może to świadczyć o tym, że pierwotnie balustrada lub jej fragmenty były złocone.

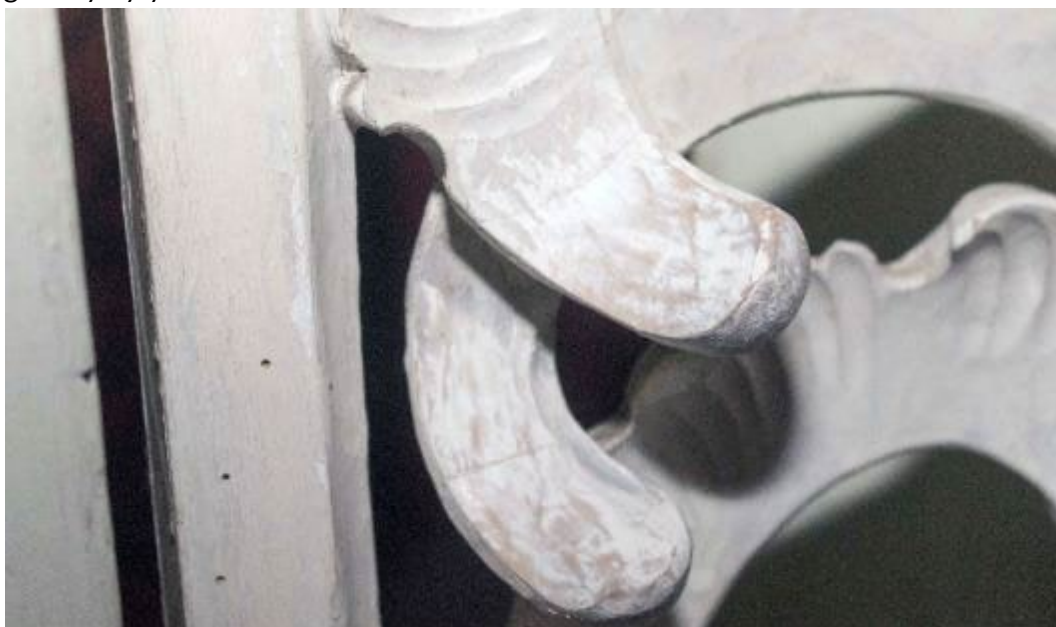
Elementy rzeźbiarskie balustrady pozbawione zostały oryginalnych warstw zdobniczych. Po oczyszczeniu pomalowano je białą farbą olejną. Nie można zatem określić czy balustrada pierwotnie była malowana, czy złocona.

Patrz próbka 029.7 Skład pierwiastkowy reliktyw spodniej warstwy malarskiej wskazuje na datowanie XIX w. (m.in. biel cynkowa i barytowa, być może litopon)

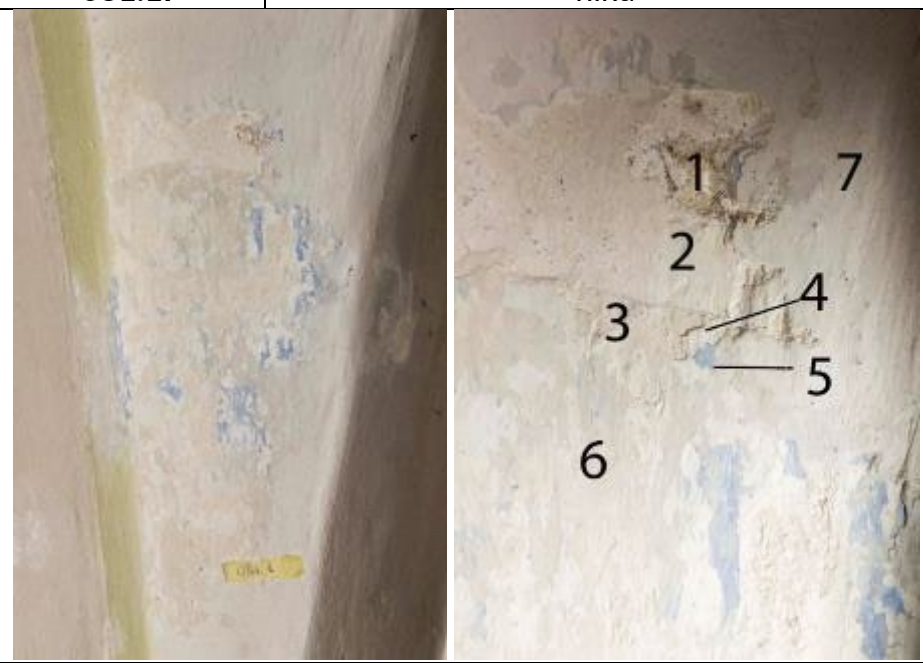
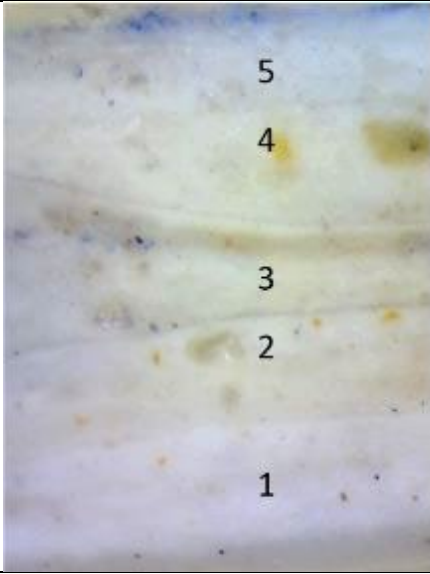
<p>1. Tynk 2. Kremowa 3. Jasna szarość 4. Biały 5. Błękit 6. Szara 7. Biała</p>
Nr	opis	w-wa chronolog.
1	Warstwa tynku zatartego kremową pobiąłą	I
2	Kremowa pobiąła	II
3	Pobiąła o lekko szarym zabarwieniu.	III
4	Biała pobiąła.	IV
5	Biała pobiąła z błękitną warstwą malarską.	IV
6	Szara zacierka gipsowa.	V
7	Biała warstwa malarska.	V

<p>Interpretacja wyników: W wykonanym szlifie widocznych jest około pięciu warstw pobiął. Między każdą z nich widoczna jest wyraźna granica, co oznacza, że stanowią oddzielne warstwy chronologiczne. Na ostatniej warstwie pobiąły widoczne jest błękitne wymalowanie, ukryte obecnie pod przemalowaniem.</p>

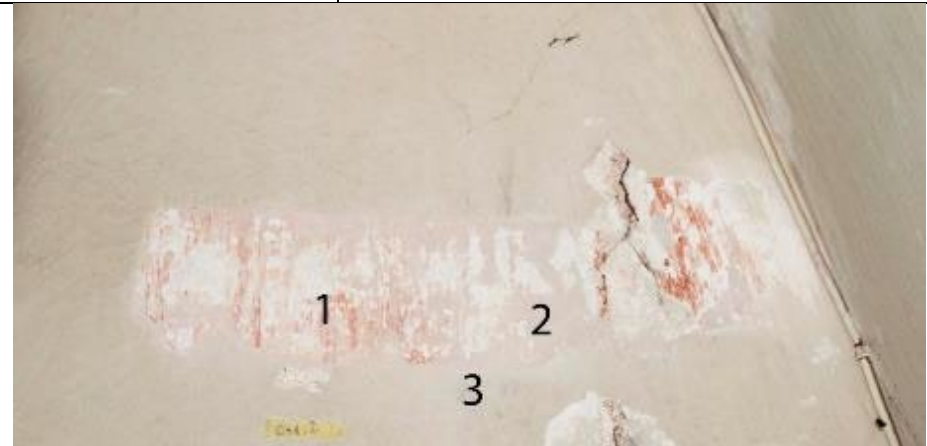
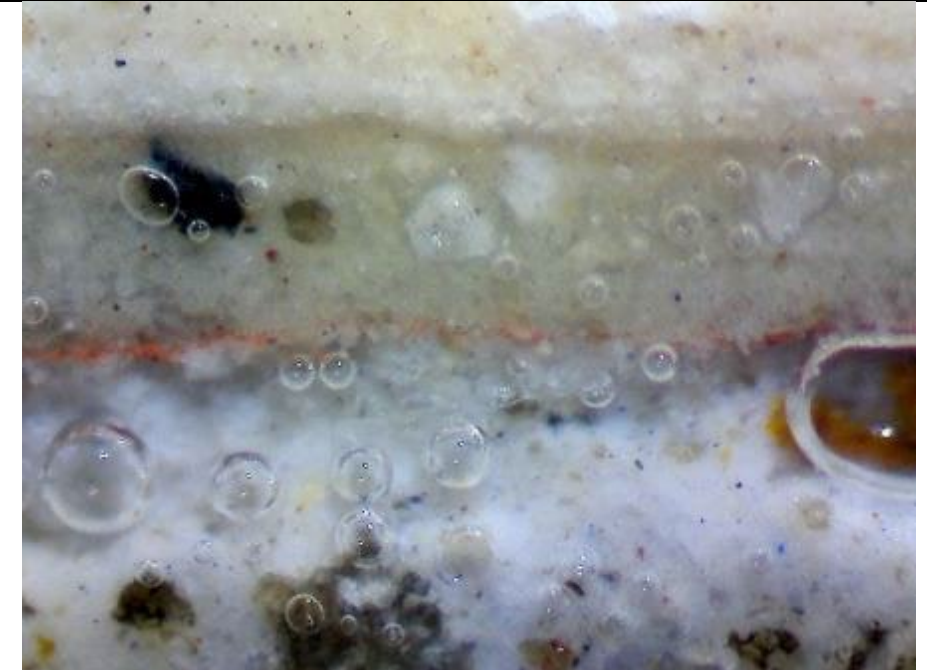
NR ODKRYWKI		MIEJSCE BADANIA	WYNIKI
031.2 i próbka 031.2P		Ściana wschodnia, z prawej strony	1. Czerwień 2. Jasnoróżowy 3. Kremowy

Nr	opis	w-wa chronolog.	
1	Warstwa tynku z białą pobiałą i czerwoną warstwą malarską	I	
2	Pobiała w kolorze różowym.	II ??	
3	Warstwa malarska w kolorze kremowym	V

<p>Interpretacja wyników: Bezpośrednio na tynku znajduje się czerwona warstwa malarska. Na niej widoczna jest gruba warstwa z widocznymi białymi skupiskami węgla wapnia, pojedynczym ziarnem najprawdopodobniej węgla oraz nielicznymi ziarnami w kolorze czerwonym. Na niej widoczna jest biała warstwa z nielicznymi żółtymi i czerwonymi ziarnami pigmentu.</p>

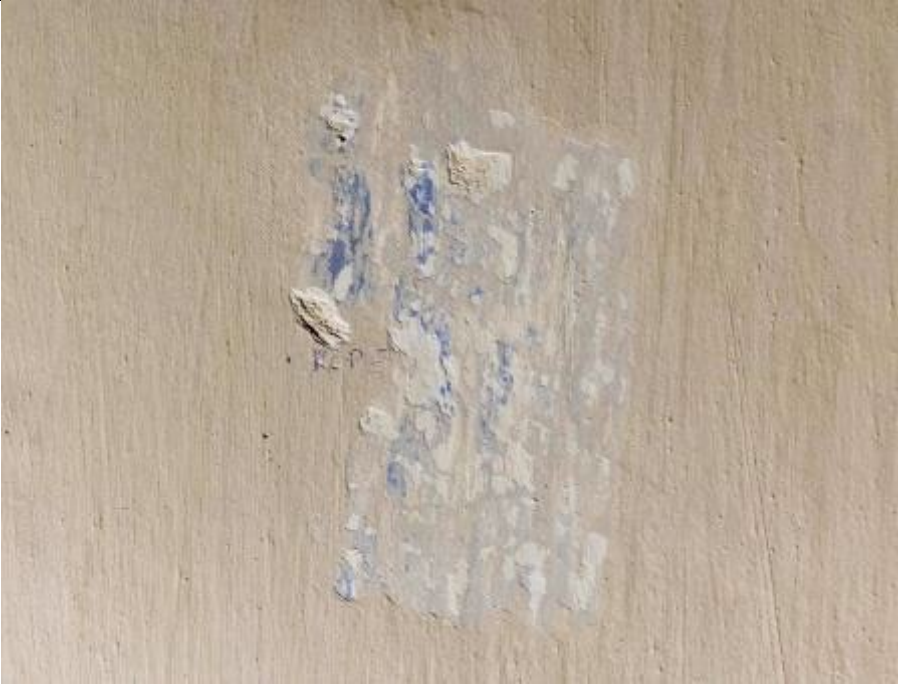
NR ODKRYWKI	MIEJSCE BADANIA
<b>031.3 i próbka 031.3P</b>	Łuk przy ścianie wschodniej

<p>Interpretacja wyników: Na łuku pod współczesnym wymalowaniem znajduje się błękitna warstwa malarska leżąca bezpośrednio na tynku przykrytym pobiałą.</p> <p>Pigment datujący: <i>ultramaryna syntetyczna oraz błękit organiczny z grup ftalocyjanin miedziowych. Warstwa XIX/XX-wieczna</i></p>

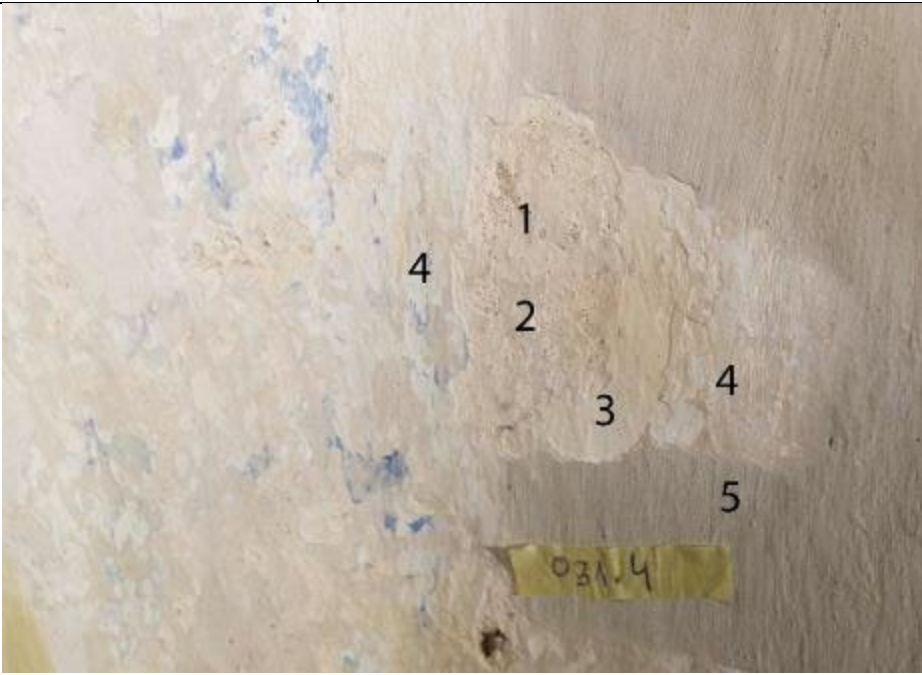
NR ODKRYWKI	MIEJSCE BADANIA	WYNIKI
031.4 i próbka 031.4P	Wysklepka w północno-wschodnim narożniku

<ol style="list-style-type: none"> <li>1. Kremowa</li> <li>2. Jasnoszary</li> <li>3. Kremowa</li> <li>4. Błękit</li> <li>5. Szary</li> </ol>

<p>Interpretacja wyników: Wysklepki pokryte niebieską warstwą malarską leżącą na grubej warstwie pobiąty. Kolor prawdopodobnie wtórny.</p>
