## Kościół NMP w Żaganiu Nawa północna z przyległymi kaplicami

## Dokumentacja badań konserwatorskich wnętrza na obecność polichromii

Kontynuacja zadania pn.: Projekt rewitalizacji części dawnego założenia klasztornego  
i kościoła kanoników regularnych reguły Św. Augustyna w Żaganiu

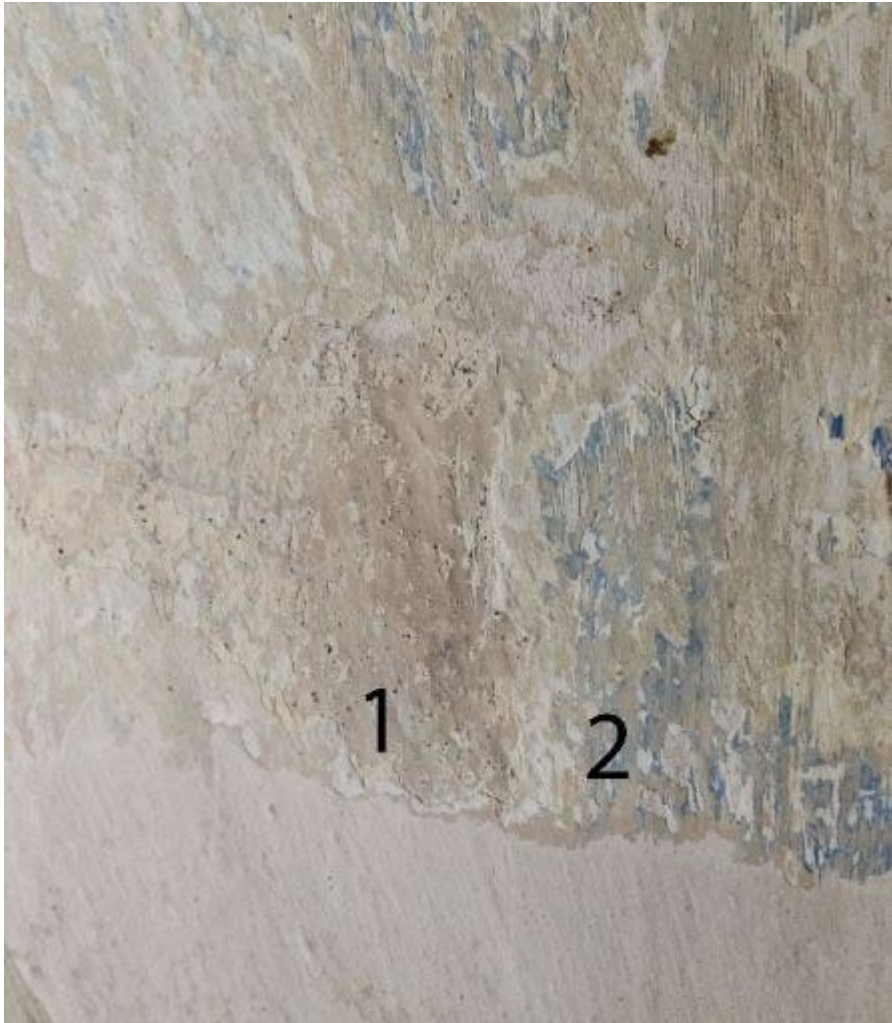
NR ODKRYWKI	MIEJSCE BADANIA	WYNIKI
031.4a	Wysklepka w północno-zachodnim narożniku	<ol style="list-style-type: none"><li>1. Kremowo-beżowa</li><li>2. Błękit</li></ol>

<p>Interpretacja wyników: Na tynku i kremowej pobiale znajduje się szaro-kremowo-beżowa warstwa malarska. Przykryta jest dość grubą warstwą pobiałą pomalowaną na błękitny kolor.</p>

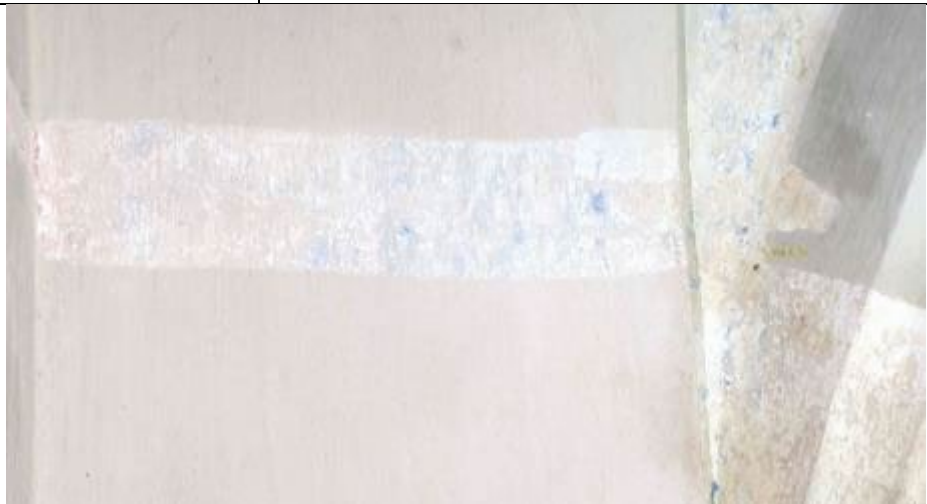
NR ODKRYWKI	MIEJSCE BADANIA	WYNIKI
031.7	Łuk przy ścianie północnej, z prawej strony

<p>Interpretacja wyników: Na łuku widoczna błękitna warstwa malarska. Od strony ściany cienki pionowy pasek czerwieni przechodzący ze ściany na łuk.</p>

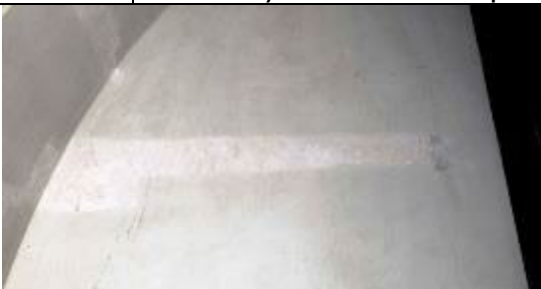
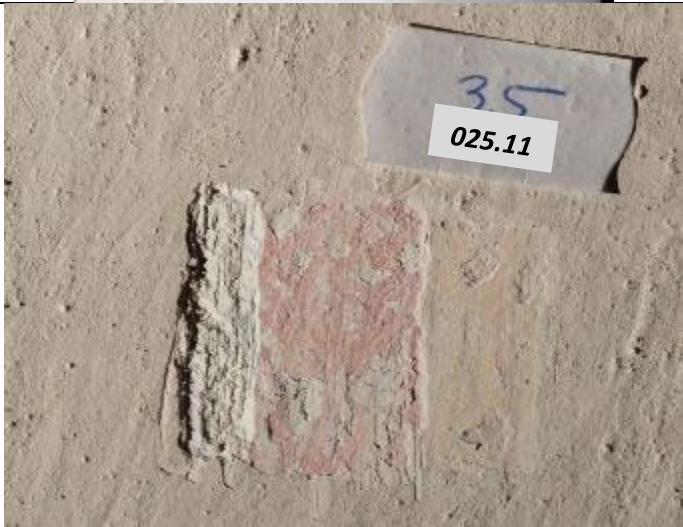
NR ODKRYWKI	MIEJSCE BADANIA	WYNIKI
031.8	Odkrywka na ścianie północnej

<ol style="list-style-type: none"> <li>1. Jasnoróżowa</li> <li>2. Jasnopomarańczowa</li> <li>3. Ciemnoróżowa</li> <li>4. Jasnoczerwona</li> <li>5. Biała</li> <li>6. Tynk</li> </ol>

<p>Interpretacja wyników: Na ścianie północnej pod warstwą współczesnych wymalowań znajduje się czerwona warstwa malarska.</p>

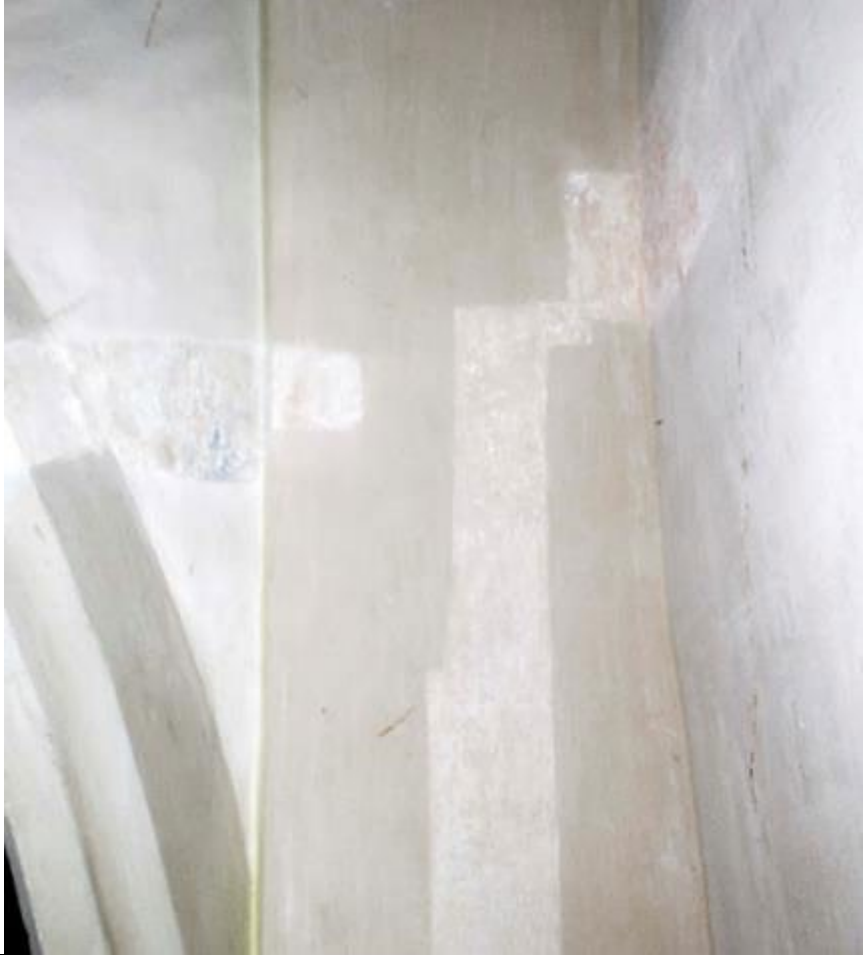
NR ODKRYWKI	MIEJSCE BADANIA	WYNIKI
031.9	Łuk przy ścianie północnej, strona lewa

Interpretacja wyników: Na łuku pod warstwą współczesnych wymalowań zachowały się jedynie niewielkie fragmenty czerwonej warstwy malarskiej.

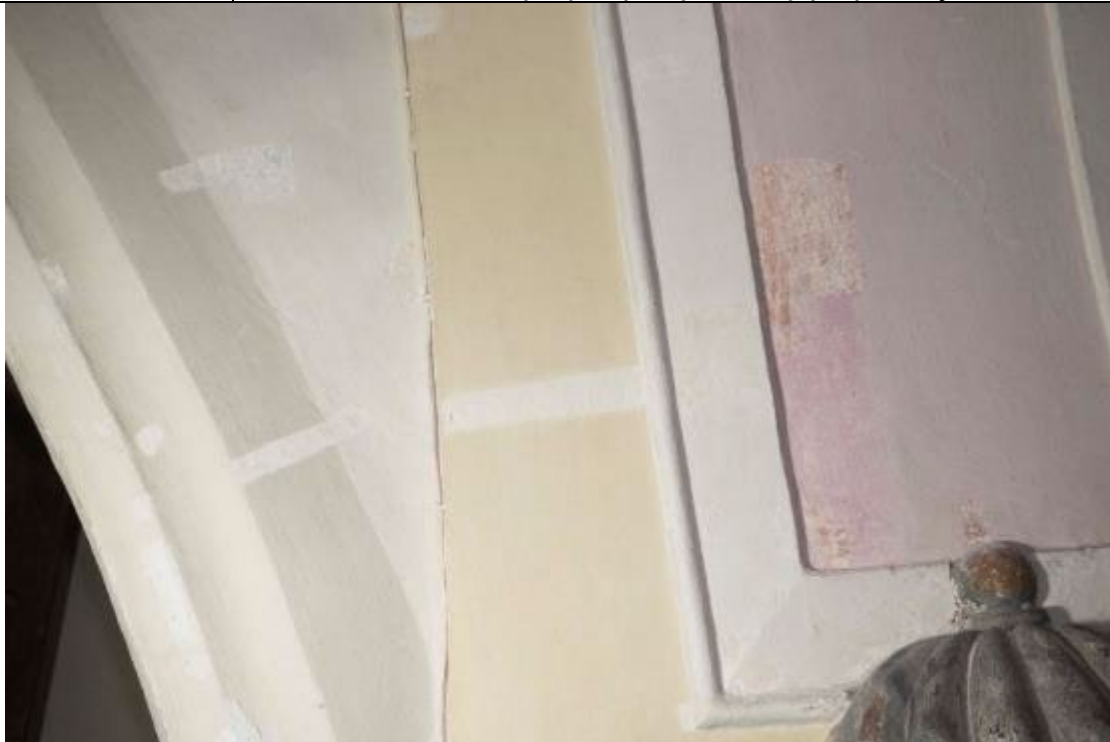
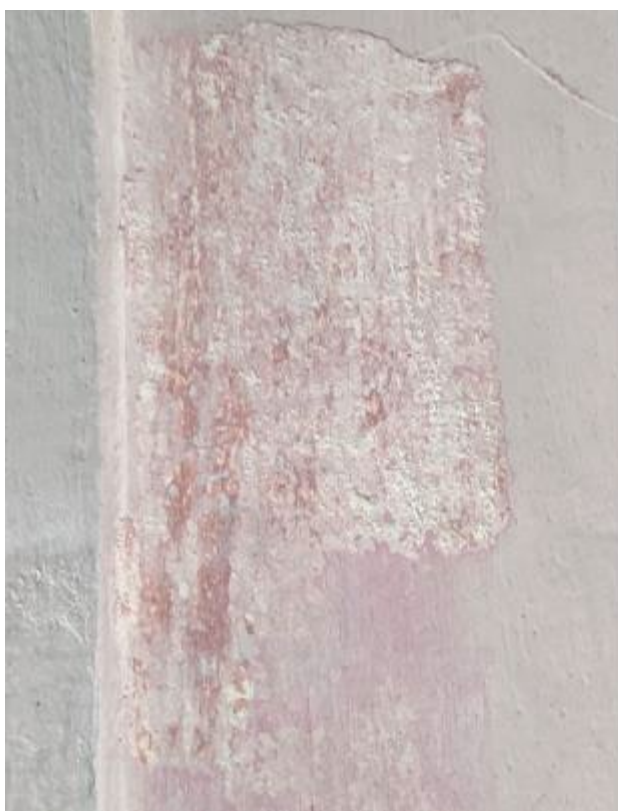
NR ODKRYWKI	MIEJSCE BADANIA
031.10	Podłucze między kaplicą a nawą, po prawej stronie

Interpretacja wyników: Na obramieniu i wałku podłucza odkryto jedynie tynk pokryty jasną pobiałą. W części środkowej podłucza znajduje się czerwona warstwa malarska.

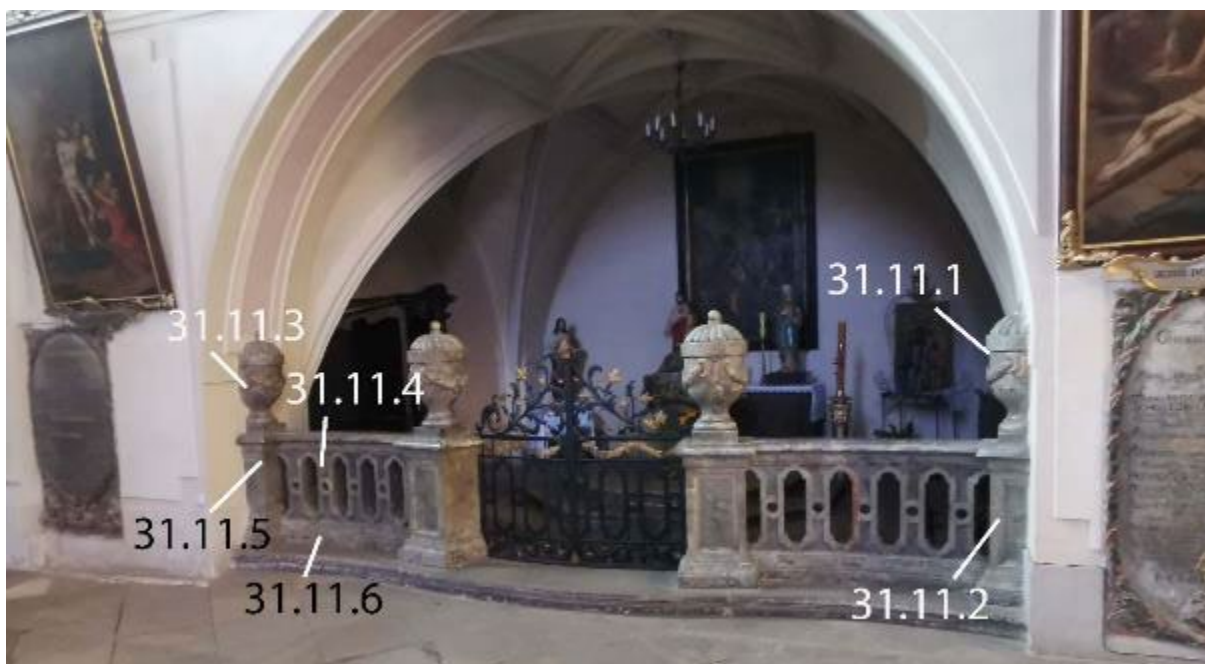
**031.11.1 Balustrada cz. wschodnia, od strony kaplicy**

NR ODKRYWKI	MIEJSCE BADANIA	WYNIKI
<b>031.11.1</b>	Balustrada cz. wschodnia, od strony kaplicy	
		1. Brązowo-czerwona 2. Pomarańczowa 3. Szara marmoryzacja
Nr	opis	w-wa chronolog.
1	Na piaskowcu znajduje się czerwona warstwa malarska.	I
2	Pomarańczowa glina(?) położona na całej powierzchni obiektu – najprawdopodobniej w celu wyrównania ubytków przed położeniem nowej warstwy malarskiej.	II

3	Szara warstwa malarska – imitacja marmoryzacji.	II
<p>Interpretacja wyników: piaskowcowa balustrada pierwotnie malowana była na czerwono. Warstwa nr 2 położona na całej powierzchni jest najprawdopodobniej gliną mającą wyrównać ubytki przed nałożeniem nowej warstwy malarskiej.</p> <p>Analogia: Podobna kolorystyka na innych elementach wystroju kościoła z tego okresu np. balustrada przed wejściem na ambonę (fot. poniżej).</p>

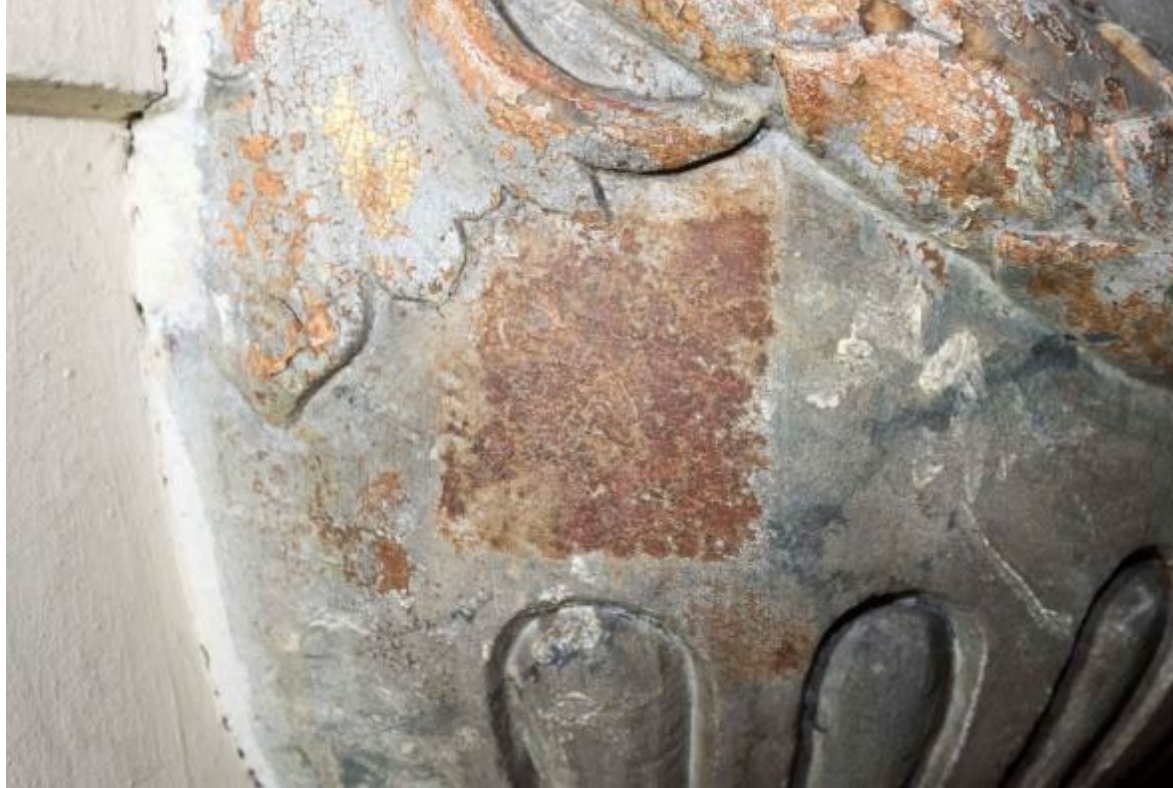
NR ODKRYWKI	MIEJSCE BADANIA	WYNIKI
<b>031.11.3a</b> 7.031	Korpus wazonu przyścienneg	<ol style="list-style-type: none"> <li>1. Werniks pożółkły</li> <li>2. Szara marmoryzacja</li> <li>3. Oranż</li> <li>4. Ciemny brąz (całość z warstwą 3 - marmoryzacja?)</li> <li>5. czerwień</li> <li>6. kamień</li> </ol>

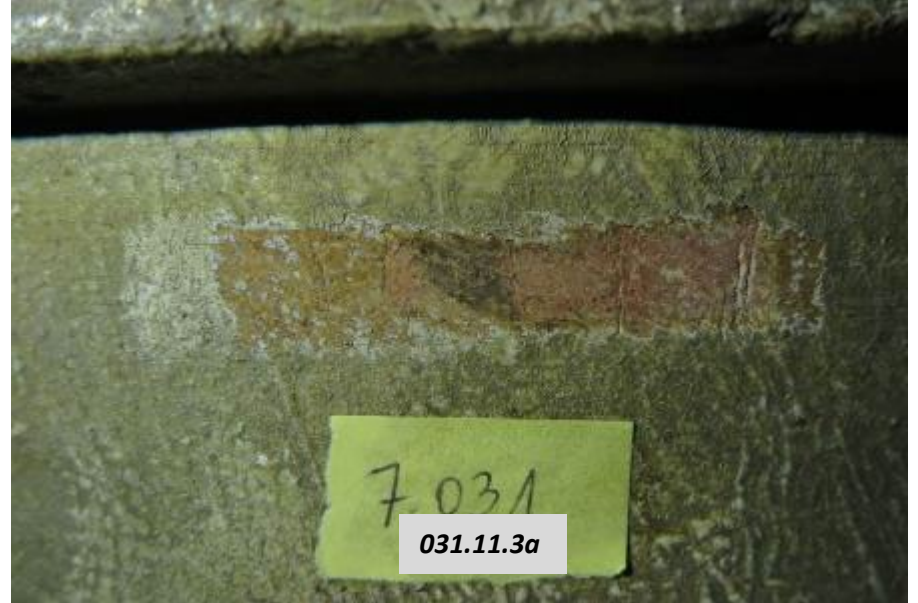
<p>Interpretacja wyników: Na żółto czerwonym piaskowcu widoczna jest czerwona warstwa malarska. Na niej znajduje się wyrównująca warstwa z brązowej glinki i wtórna marmoryzacja wyk. w technice olejnej. Na warstwie oryginalnej czerwieni widać pojedyncze drobne żyłkowanie w jasnym kolorze. Najprawdopodobniej pierwsza aranżacja malarska również była malowaną marmoryzacją. Na elementach wypukłych wazonów – girlandach, liściach/rocaillach, bordiurze nakryw oraz kuli na szczycie odnaleziono ślady złocenia.</p>

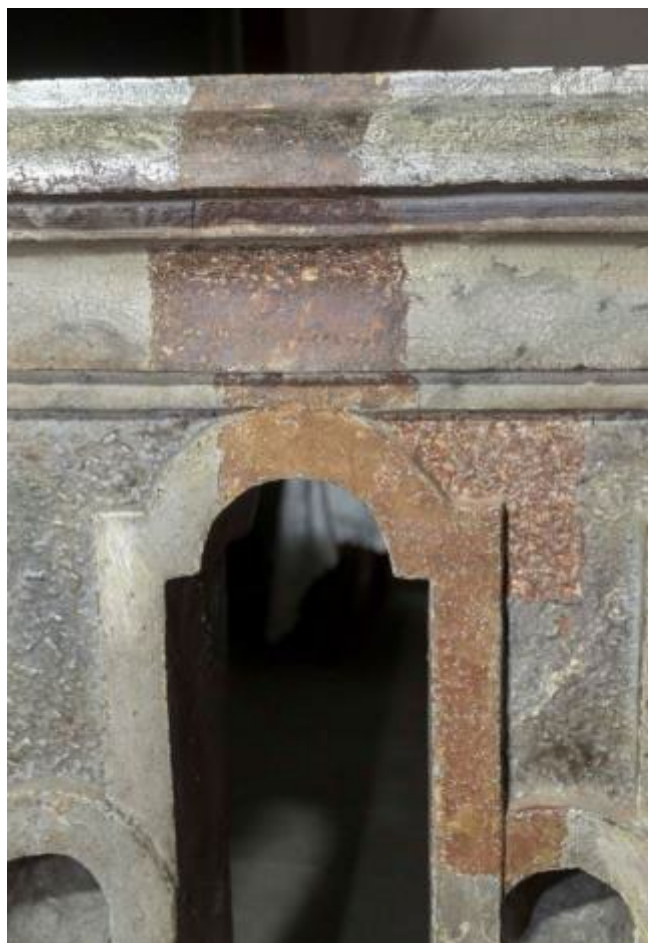
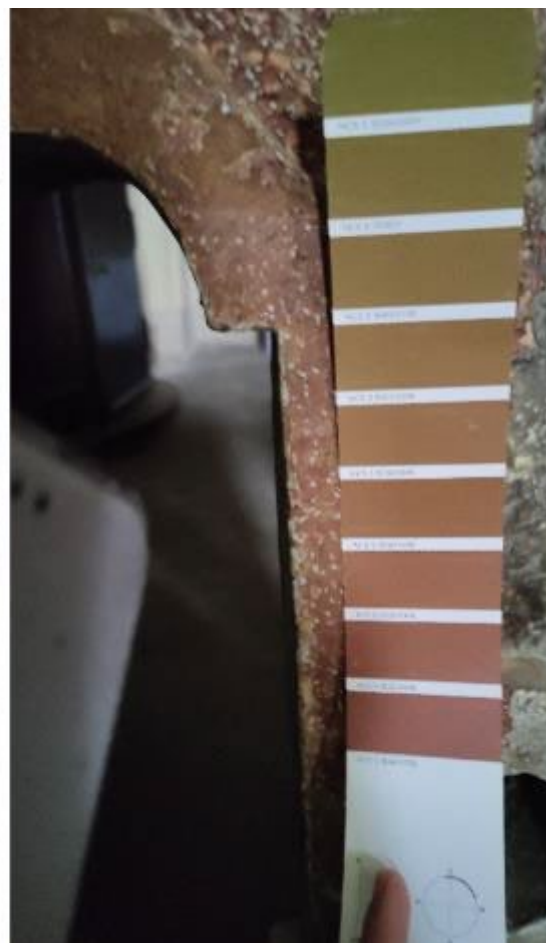
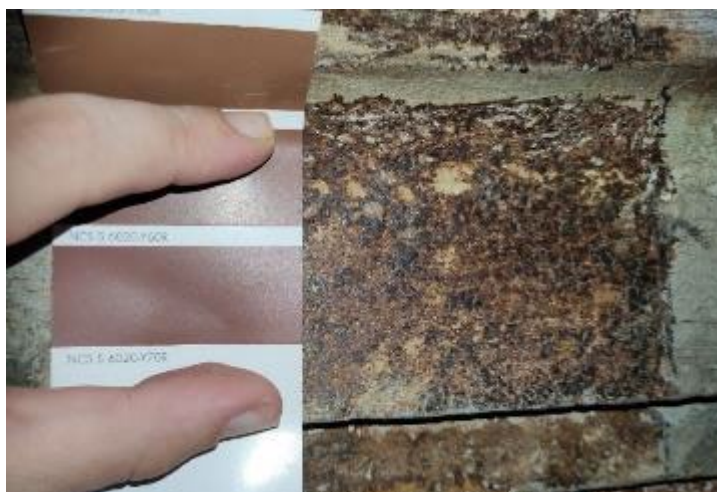
NR ODKRYWKI	MIEJSCE BADANIA
031.11.4	Balustrada zachodnia, od strony nawy

Interpretacja wyników: Na żółto-czerwonym piaskowcu na gzymsie balustrady znajduje się czarna warstwa malarska. Na środkowej części balustrady widoczne są dwa odcienie czerwonej warstwy malarskiej. Na gładkich elementach nie odnaleziono śladów złocień. Odczytano kolory: poręcz NCS S 6020-Y70R, ramka NCS S 5030-Y60R, płyciny NCS S 5040-Y70R.

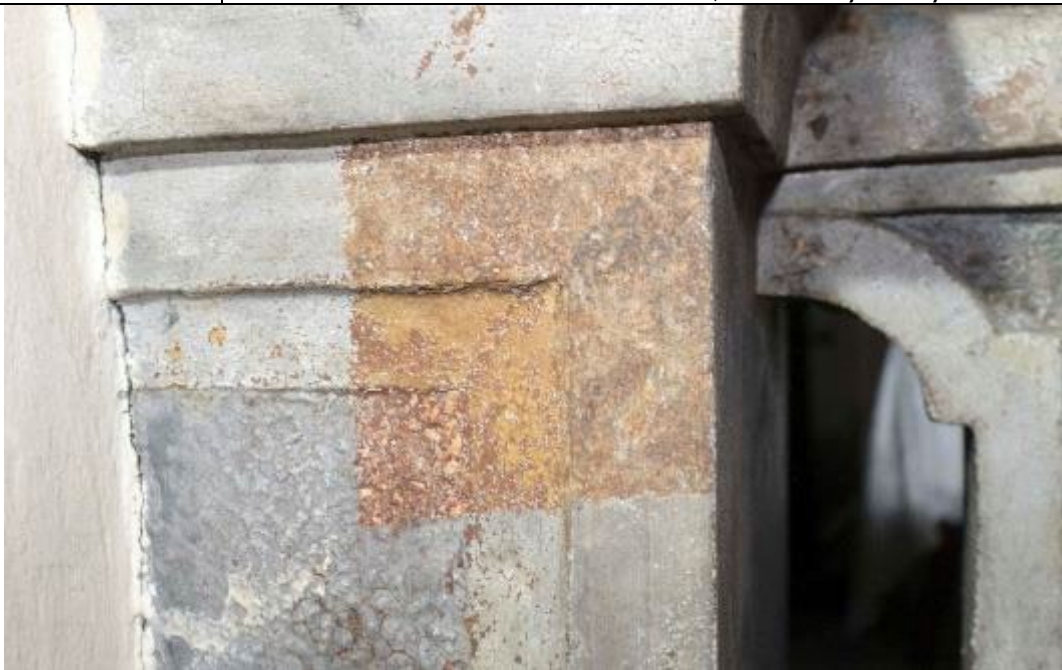
NR ODKRYWKI	MIEJSCE BADANIA
031.11.5	Balustrada zachodnia, od strony nawy

<p>Interpretacja wyników: Na zewnętrznej listwie widoczne są pozostałości oryginalnego wymalowania w kolorze czarnym. Wewnętrzna część i okalająca ją listwa pierwotnie pomalowane w kolorze czerwonym.</p>

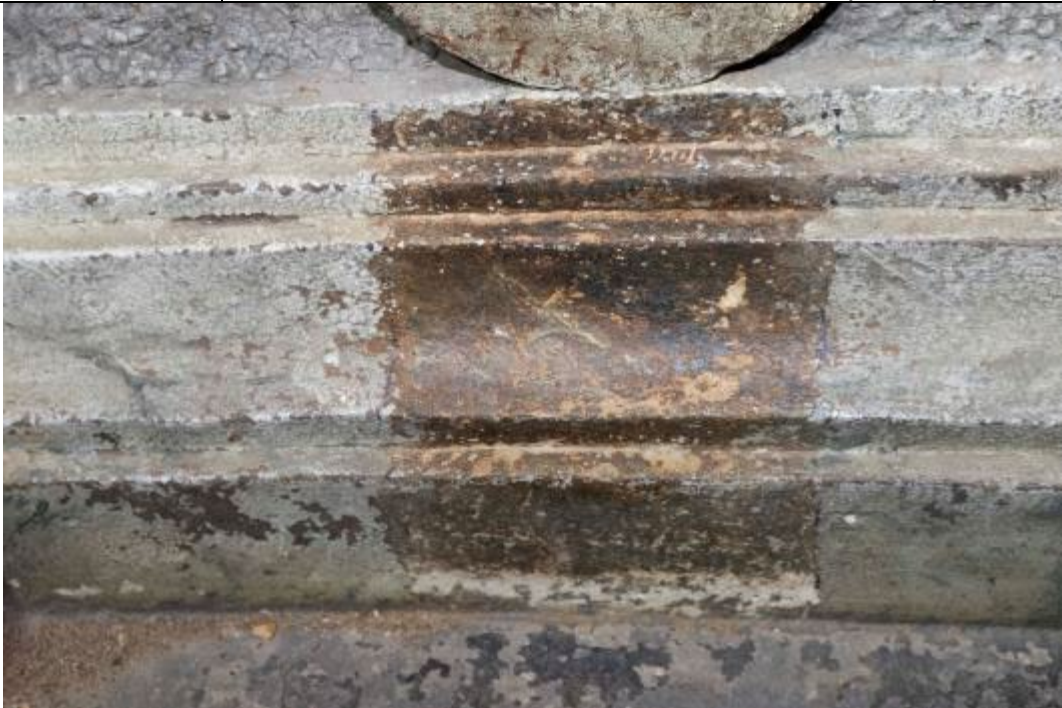
NR ODKRYWKI	MIEJSCE BADANIA
031.11.6	Balustrada zachodnia, od strony nawy

<p>Interpretacja wyników: Na cokole balustrady pod wtórnymi wymalowaniami znajduje się czarna warstwa malarska z białymi cienkimi żyłkowaniami -marmoryzacja.</p>

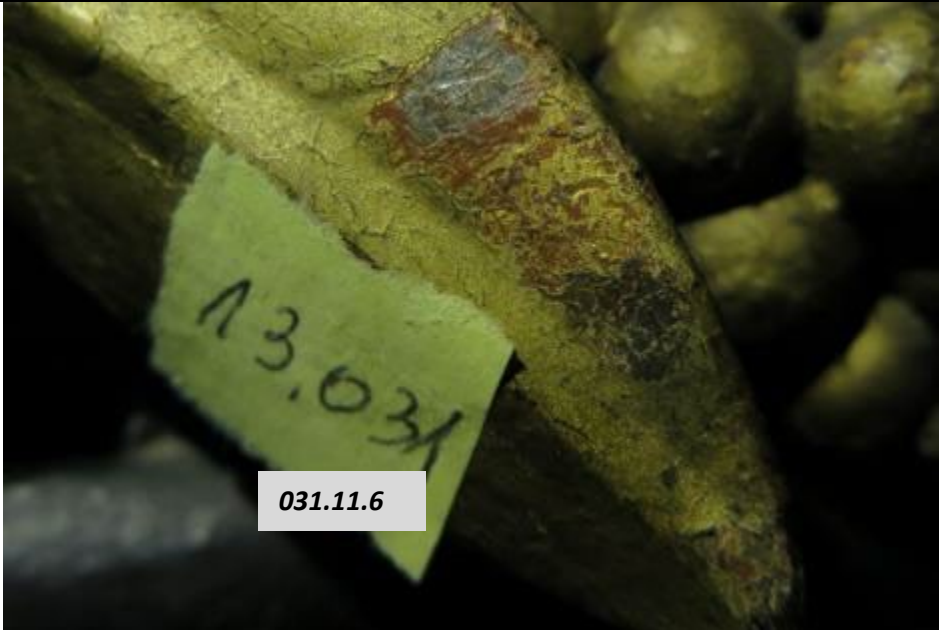
NR ODKRYWKI	MIEJSCE BADANIA	WYNIKI
031.11.6. 13.013	Prawe skrzydło kraty, lico, listek złożony

<ol style="list-style-type: none"> <li>1. Złocenie (farba)</li> <li>2. Czarna</li> <li>3. Żółty metal (płatek?)</li> <li>4. Czerwony pulment</li> <li>5. Zieleń</li> <li>6. Żółcień (podkład?)</li> <li>7. Metal</li> </ol>
<p>Interpretacja wyników: Krata pierwotnie malowana na zielono z elementami złożonymi na czerwonym pulmencie. Przemalowana na czarno z elementami złożonymi brąz.</p>

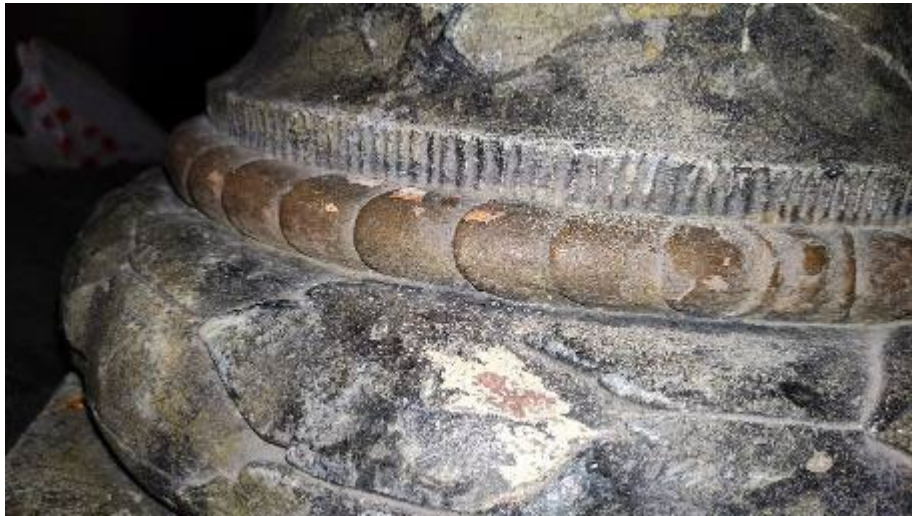
**031.12.5 Chrzcielnica, wieniec przy podstawie**

NR ODKRYWKI	MIEJSCE BADANIA	WYNIKI
031.12.5	Chrzcielnica, wieniec przy podstawie	<ol style="list-style-type: none"> <li>1.Ciemna marmoryzacja</li> <li>2.Podkład</li> <li>3.Czerwona marmoryzacja</li> <li>4.Piaskowiec</li> </ol>

<p>Interpretacja wyników: Pierwotny wystrój malarski chrzcielnicy był tożsamy z wymalowaniem balustrady – czerwona marmoryzacja ze złoceniami.</p>

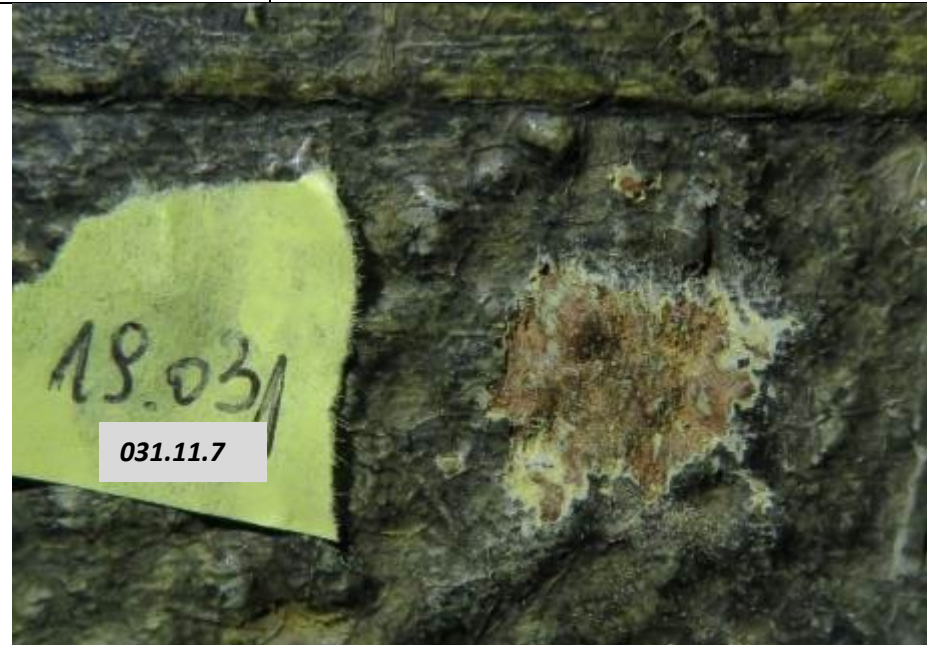
**031.12.7 Chrzcielnica, fakturalna część kamiennego bębna**

NR ODKRYWKI	MIEJSCE BADANIA	WYNIKI
031.12.7 <del>19.031</del>	chrzcielnica – fakturalna część bębna	1. Zielonkawy laserunek 2. Szara marmoryzacja 3. Żółtawy grunt 4. Ciemny brąz 5. Oranż 6. Czerwień 7. Kamień

<p>Interpretacja wyników jw.</p>

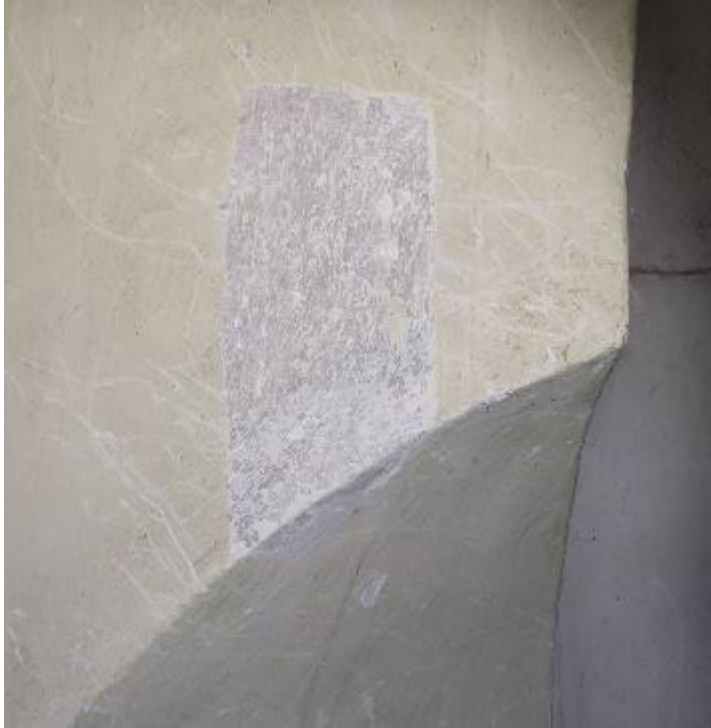
**037.2 Filar w północno-zachodnim narożniku**

NR ODKRYWKI	MIEJSCE BADANIA	WYNIKI
<b>037.2</b>	Filar w północno-zachodnim narożniku

<ol style="list-style-type: none"> <li>1. Żółta</li> <li>2. Biała</li> <li>3. Szara</li> <li>4. Biała</li> <li>5. Żółty tynk</li> </ol>
<p>Interpretacja wyników: Klatka schodowa malowana na jasnoszary kolor, prawdopodobnie marmoryzowana.</p>

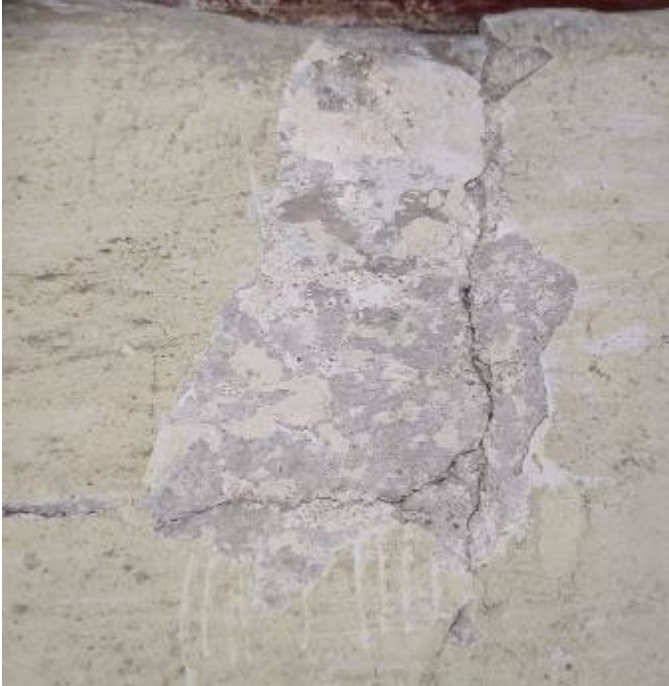
**037.3 Ściana pod drewnianą balustradą**

NR ODKRYWKI	MIEJSCE BADANIA	WYNIKI
<b>037.3</b>	Ściana pod drewnianą balustradą

<ol style="list-style-type: none"> <li>1. Żółta</li> <li>2. Biała</li> <li>3. Szara</li> <li>4. Biała</li> <li>5. Żółty tynk</li> </ol>
<p>Interpretacja wyników: Klatka schodowa malowana na jasnoszary kolor.</p>

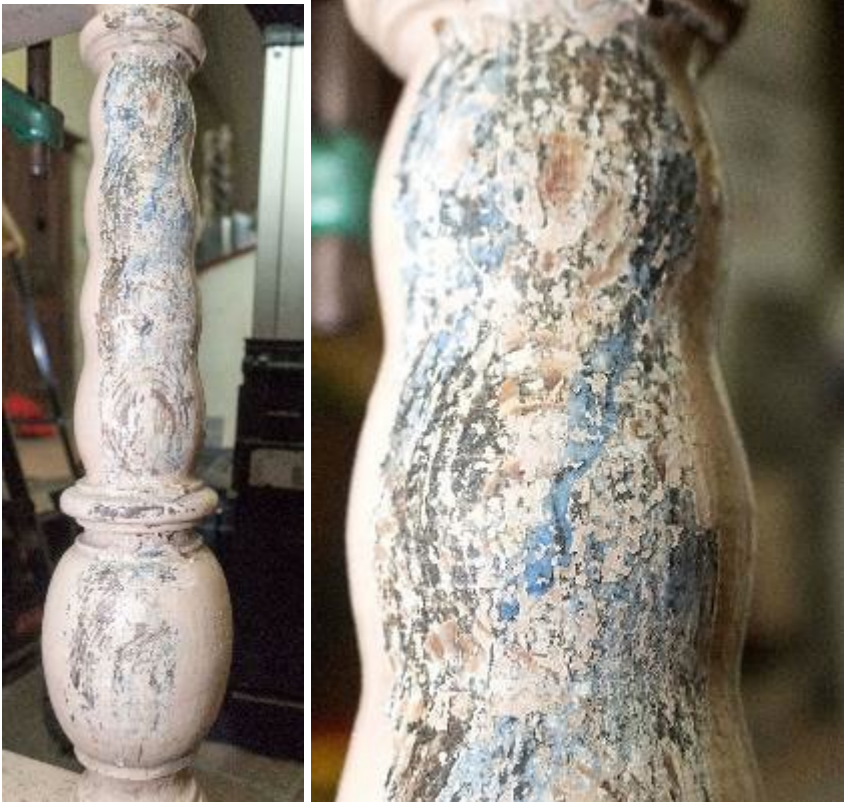
**037.4 Balustrada drewniana – tralka skrajna prawa**

NR ODKRYWKI	MIEJSCE BADANIA	WYNIKI
037.4 i próbka 037.4P	Balustrada drewniana – tralka skrajna prawa	1. Kremowy 2. Niebieski 3. Drewno

<p>Interpretacja wyników: Tralki balustrady pomalowane obecnie olejno na kolor kremowy; po usunięciu przemalowania widoczne pozostałości niebieskiej warstwy malarskiej z czarnym żyłkowaniem - marmoryzacja. W wykonanym szlifie, pod warstwą wtórnego wymalowania olejnego widoczne są duże ziarna błękitnego pigmentu.</p>

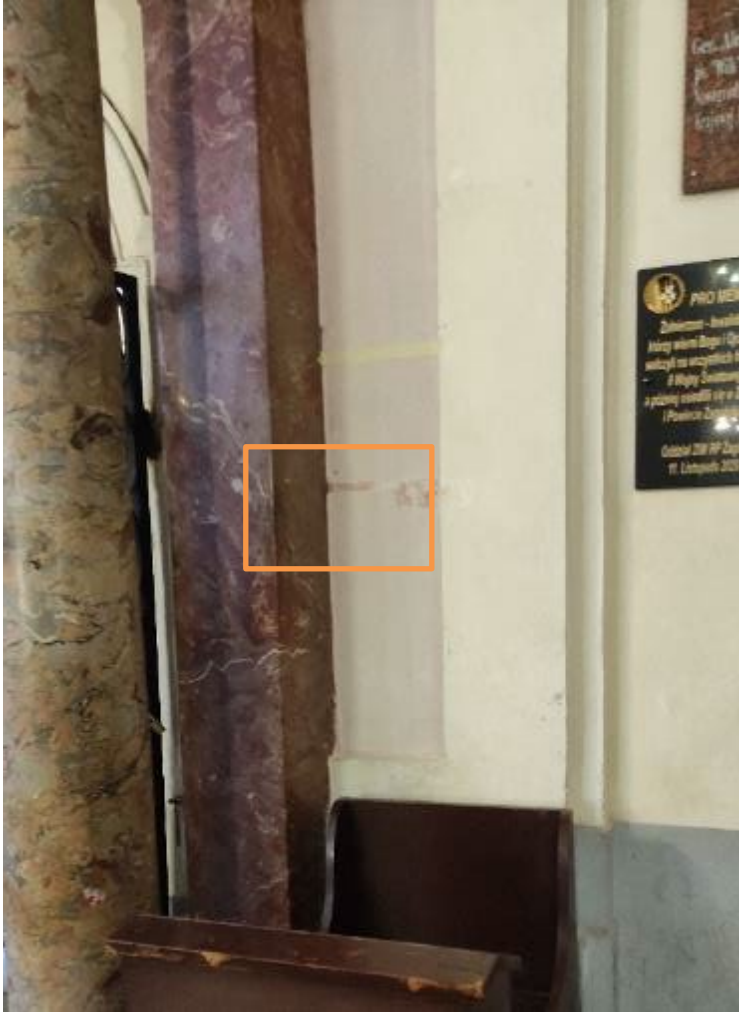
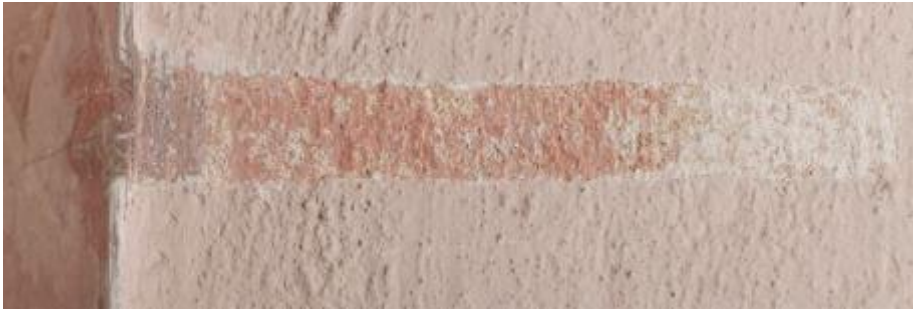
**038.1 Główne wejście do kościoła, płycina prawego pilastra**

NR ODKRYWKI	MIEJSCE BADANIA	WYNIKI
038.1	Główne wejście do kościoła, płycina prawego pilastra	<ol style="list-style-type: none"> <li>1. Jasnoróżowa</li> <li>2. Biała</li> <li>3. Różowopomarańczowa</li> <li>4. Biała</li> <li>5. Żółty tynk</li> </ol>

<p>Interpretacja wyników: Płyciny malowane były na kolor ceglasto-różowy. Odczytano kolor zbliżony do NCS S 2023-Y80.</p>

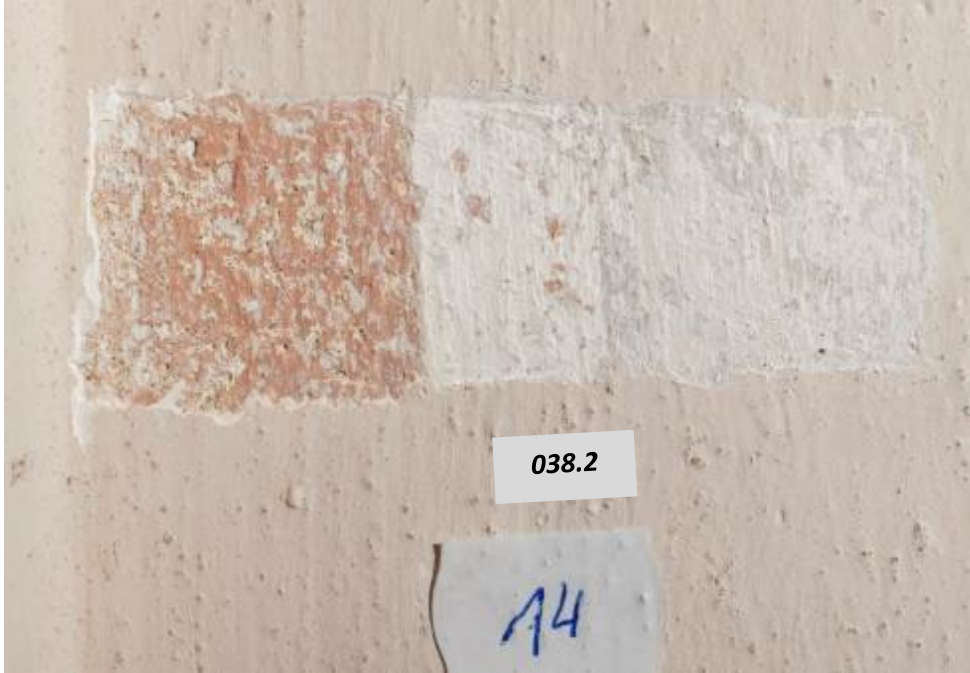
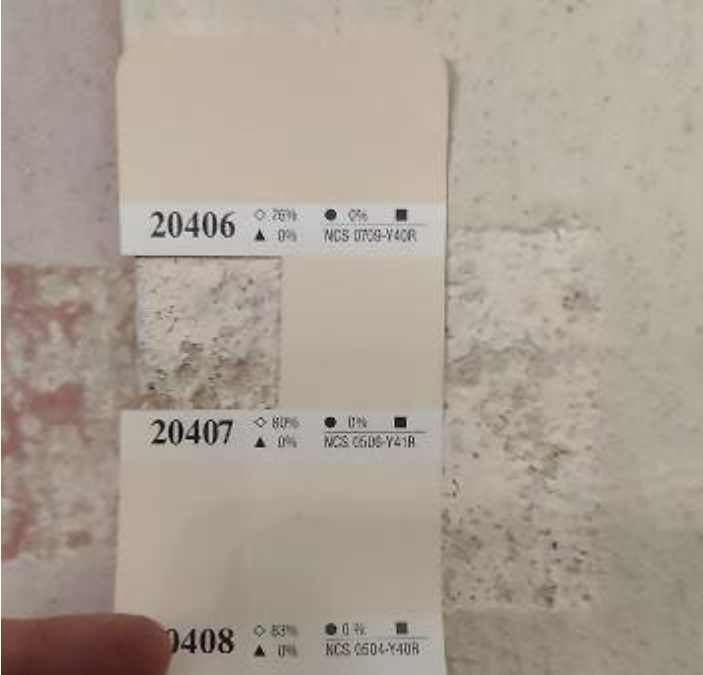
**038.2 Gł. wejście do kościoła, ściana na prawo od łoży opackiej, płycina i pilaster**

NR ODKRYWKI	MIEJSCE BADANIA	WYNIKI
038.2	Główne wejście do kościoła, ściana na prawo od łoży opackiej	<p>1.Różowo-kremowa 2.Biała 3.Czerwona 4.Kremowa 5.Żółtawy tynk</p> <p>1.Jasnożółta 2.Biała 3.Szara 4.Kremowa 5.Żółtawy tynk</p>
<p>płycina</p>

<p>Interpretacja wyników: Płycina. Warstwa intensywnej czerwieni spodniej zachowana dość dobrze. Pilaster: Warstwa kremowa to prawdopodobnie pobiąta, która została pokryta cienką warstwą szarego laserunku. Warstwa szara zachowana szczątkowo.</p>

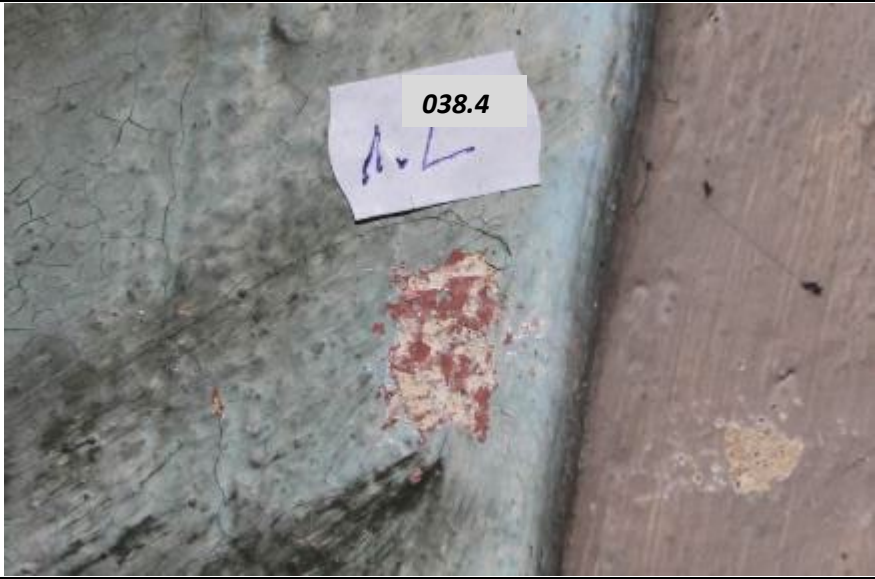
**038.4 Sklepienie we wnętrzu loży, wysklepka błękitna (południowo-zachodnia)**

NR ODKRYWKI	MIEJSCE BADANIA	WYNIKI
038.4	Sklepienie we wnętrzu loży, wysklepka błękitna (południowo-zachodnia)

<ol style="list-style-type: none"> <li>1. Błękitna</li> <li>2. Ciemnoczerwona</li> <li>3. Kremowa</li> <li>4. Tynk</li> </ol>
<p>Interpretacja wyników: Obecne wymalowanie pochodzi najprawdopodobniej z 1910 roku. Świadczyć może o tym data wymalowana cyframi rzymskimi. Pod nią widoczna warstwa czerwona, pokrywająca się kolorystycznie z oryginalnym wymalowaniem innych części kościoła.</p>

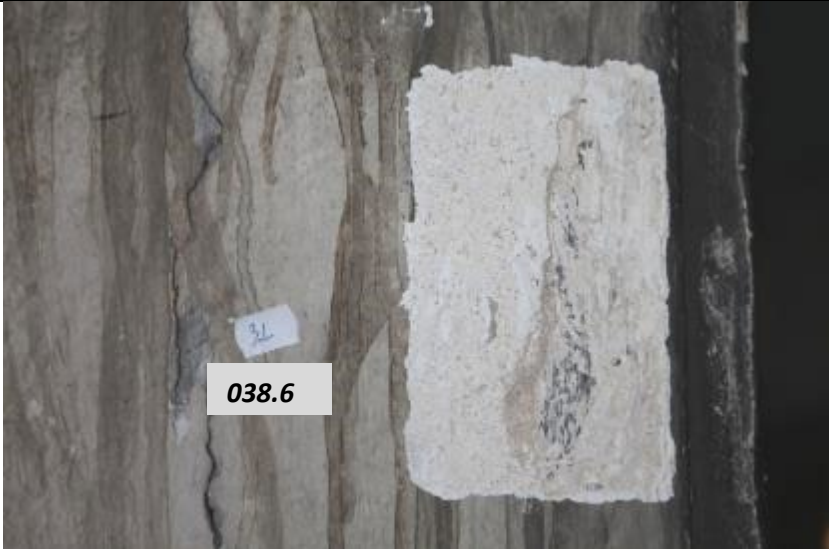
**038.6** *Łoża opacka, Korytarz przed Łożą, ściana na prawo od drzwi do Łoży*

NR ODKRYWKI	MIEJSCE BADANIA	WYNIKI
<b>038.6</b>	Korytarz przed Łożą, ściana na prawo od drzwi do Łoży	<ol style="list-style-type: none"> <li>1. Szaro beżowa</li> <li>2. Biała</li> <li>3. Tynk</li> <li>4. Kremowa</li> <li>5. Ciemnoszara</li> <li>6. Kremowa</li> <li>7. Kremowa</li> <li>8. Biała</li> <li>9. Tynk</li> </ol>

<p>Interpretacja wyników: Ściana nosi ślady zacieków powstałych na skutek nieszczelnej obróbki blacharskiej dachu. Najprawdopodobniej oryginalne wymalowanie tej części nie zachowało się.</p>

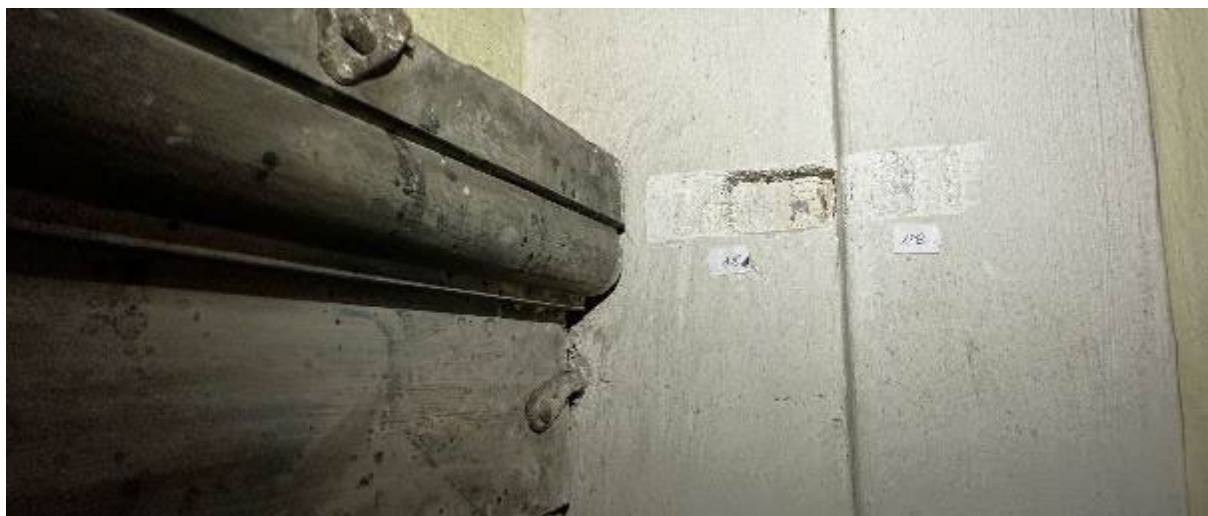
### 138.1 Pilaster przy drewnianym portalu

NR ODKRYWKI	MIEJSCE BADANIA	WYNIKI
138.1	Pilaster przy drewnianym portalu	
		0. Tynk szary 1. Kremowa pobiata 2. Ciemnoszara ((prawdopodobnie gotycka) 3. Pobiata  4. Tynk 5. Kremowa pobiata 6. Jasnoszary 7. Biały 8. Kremowo-szary
<p>Interpretacja wyników: W płycinie pilastra pod grubą warstwą tynku odkryto pozostałości być może średniowiecznej polichromii. Przykrywa ją gruba warstwa tynku pochodząca najprawdopodobniej z okresu baroku – w tynku tym są uciągane dekoracje takie jak pilastry, obramienia okien. Malowane są one na warstwie pobiata, w odcieniach szarości z ochrowymi akcentami.</p>

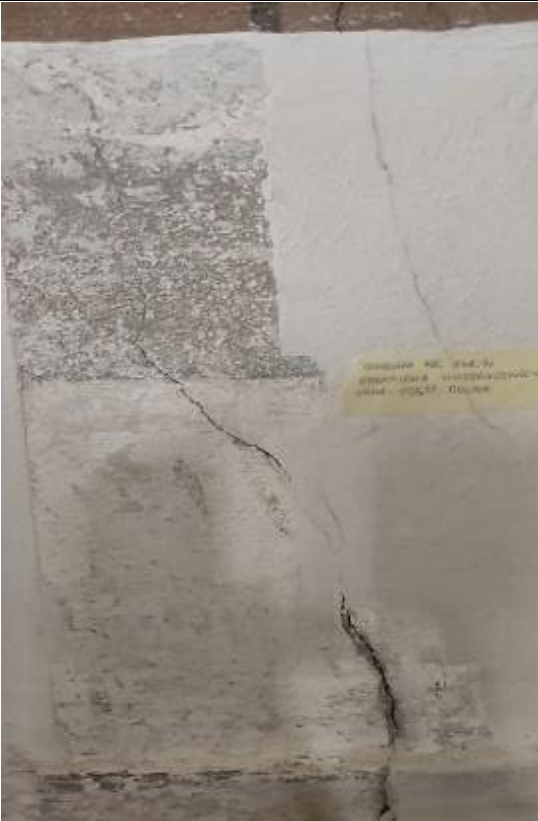
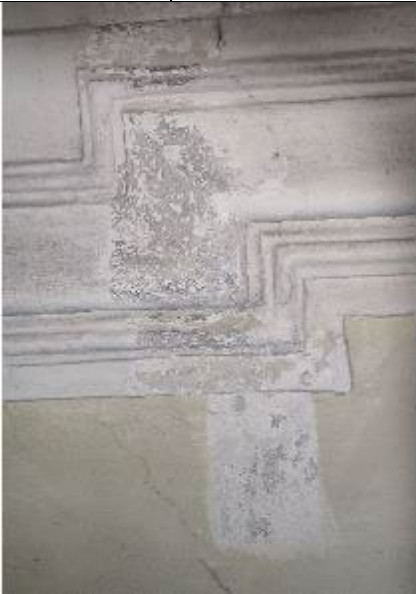
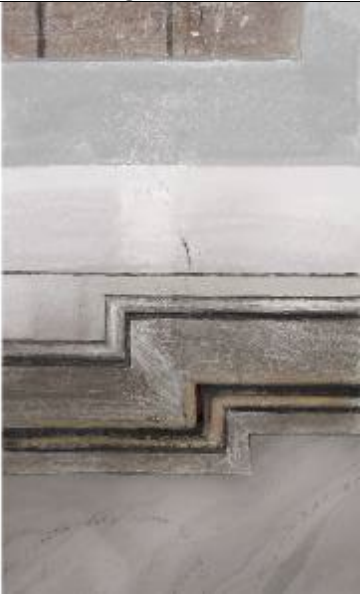
**138.2 Obramienie iluzorycznego okna – część dolna 1**

NR ODKRYWKI	MIEJSCE BADANIA
<b>138.2a</b>	Obramienie iluzorycznego okna – część dolna 1

NR ODKRYWKI	MIEJSCE BADANIA
<b>138.2b</b>	Obramienie iluzorycznego okna – część dolna 2

Interpretacja wyników: Iluzoryczne okno obramione było ciemną, malowaną opaską – dawało to efekt głębi oraz optycznie rozjaśniało widok z okna. Dalej rama malowana na jaśniejszy odcień, z wyraźnie podkreślonymi na czarno rantami – pogłębiało to wrażenie trójwymiarowości.

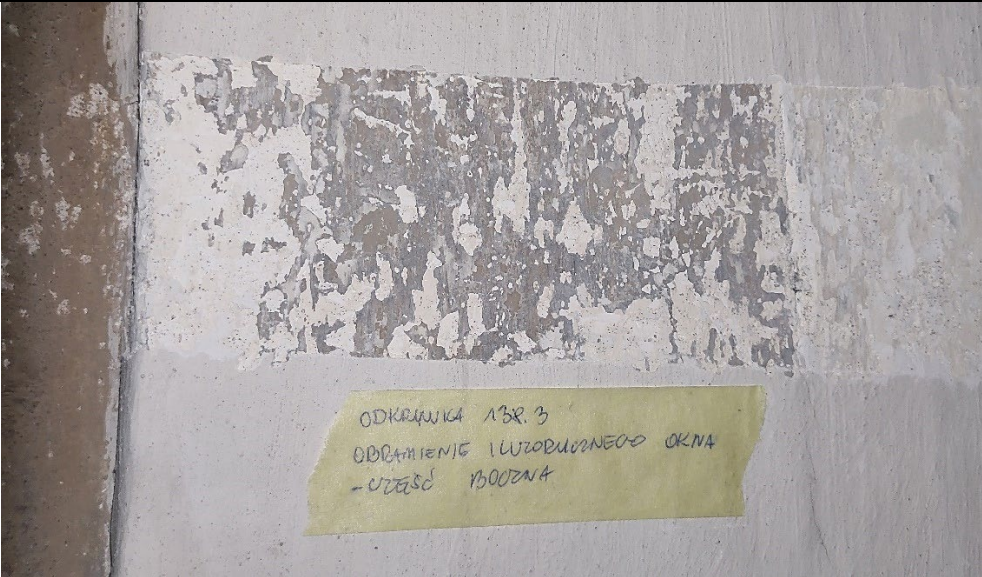
<p>Interpretacja wyników: Obramienie iluzorycznego okna, tak jak w poprzedniej odkrywce, w części pionowej również ma kolor ciemnoszary. Nie jest to jednolity odcień – posiada miejscami lekko brązowe zabarwienie. Zabieg ten naśladuje układ światłocienia na glifie okiennym. Po prawej widać wyraźnie jaśniejszą część ramy – analogicznie jak w okrywce 138.2a</p>	
NR ODKRYWKI	MIEJSCE BADANIA
<b>138.3b</b>	Obramienie iluzorycznego okna – część pionowa ramy, z prawej strony

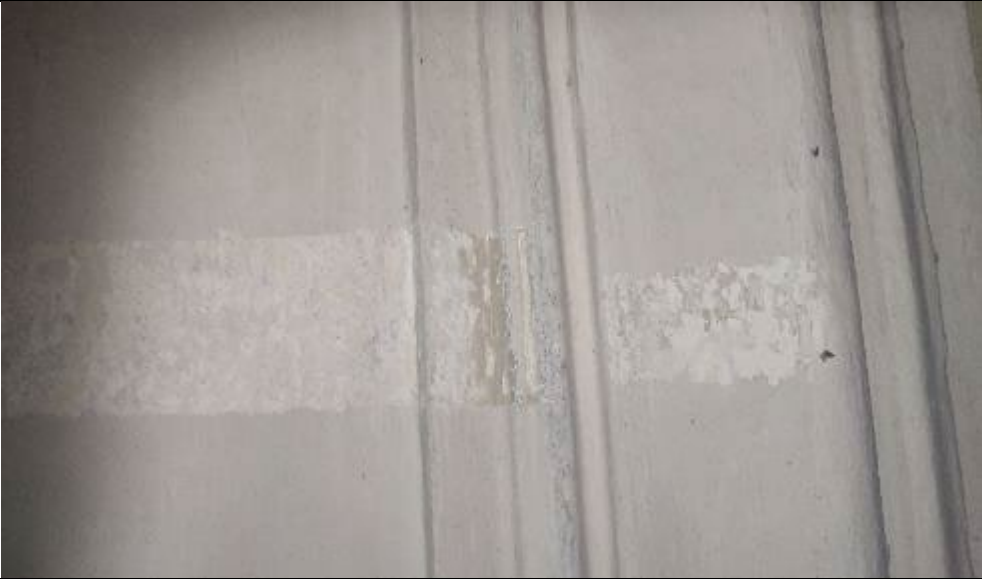
<p>Interpretacja wyników: jw. Po prawej widać wyraźnie jaśniejszą część ramy – analogicznie jak w okrywce 138.2a. Dalejsza część ramy malowana analogicznie – w odcieniu szarości z czarnymi podcięciami i akcentami ochrowymi.</p>

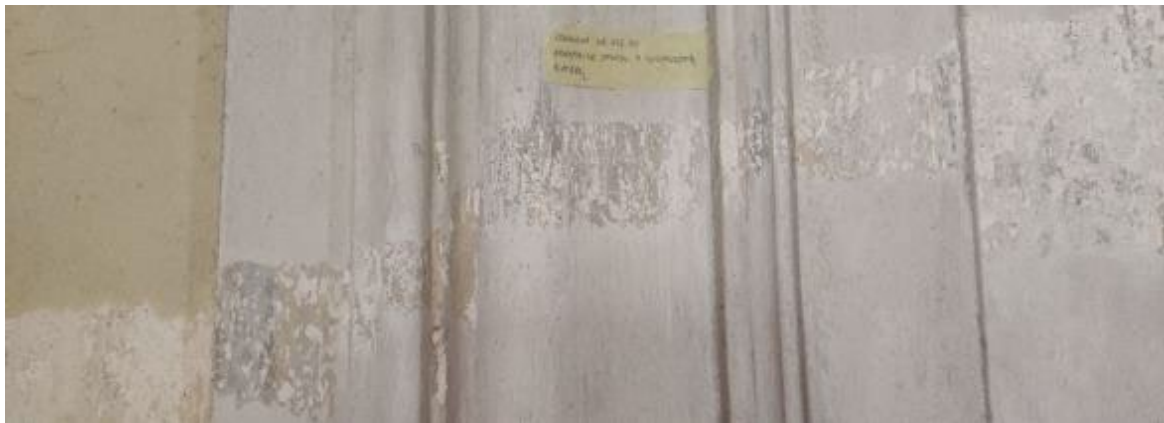
**138.8a Obramienie otworu z malowaną kotarą, część pionowa, po lewej stronie.**

NR ODKRYWKI	MIEJSCE BADANIA
138.8a	Obramienie otworu z malowaną kotarą, część pionowa, po lewej stronie.

<p>Interpretacja wyników: Obramienie malowane w stylu i kolorystyce identycznej z obramieniem iluzorycznego okna. Zastosowano odcienie szarości, z czarnymi podcięciami oraz ochrowymi akcentami.</p>
