## Kościół NMP w Żaganiu Nawa północna z przyległymi kaplicami

## Dokumentacja badań konserwatorskich wnętrza na obecność polichromii

Kontynuacja zadania pn.: Projekt rewitalizacji części dawnego założenia klasztornego  
i kościoła kanoników regularnych reguły Św. Augustyna w Żaganiu

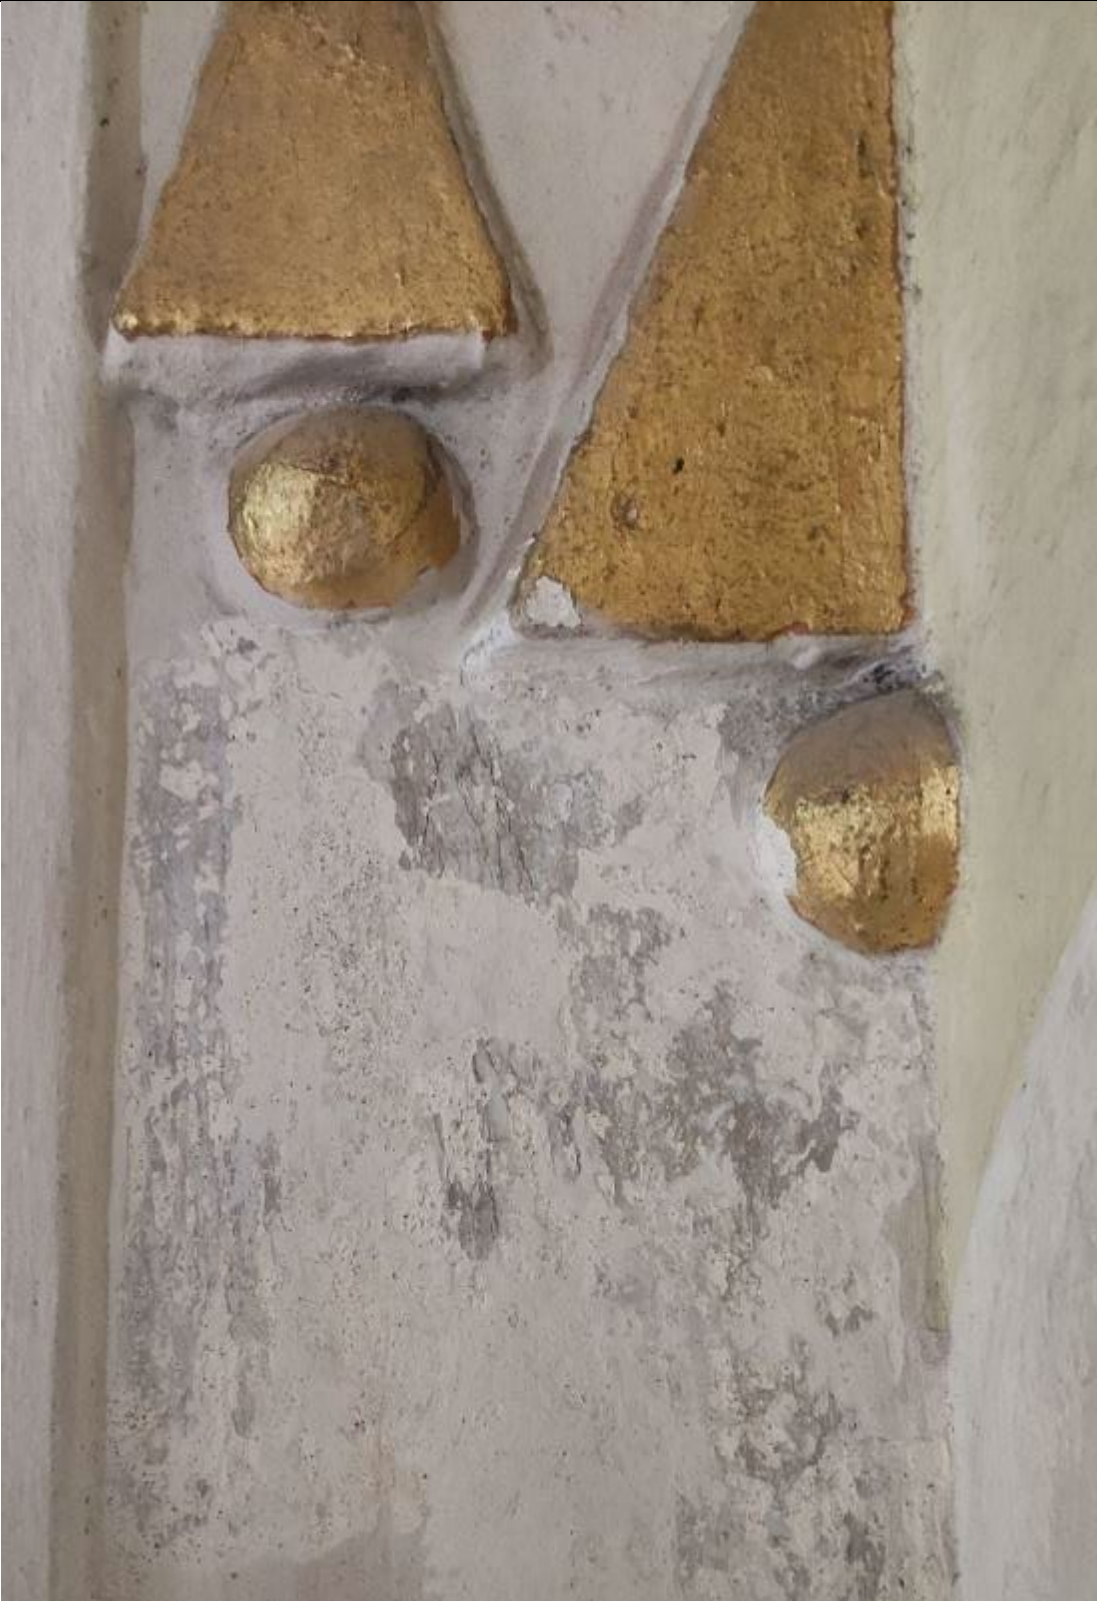
Interpretacja wyników: Potwierdzenie wyników badań z odkrywki 138.4.

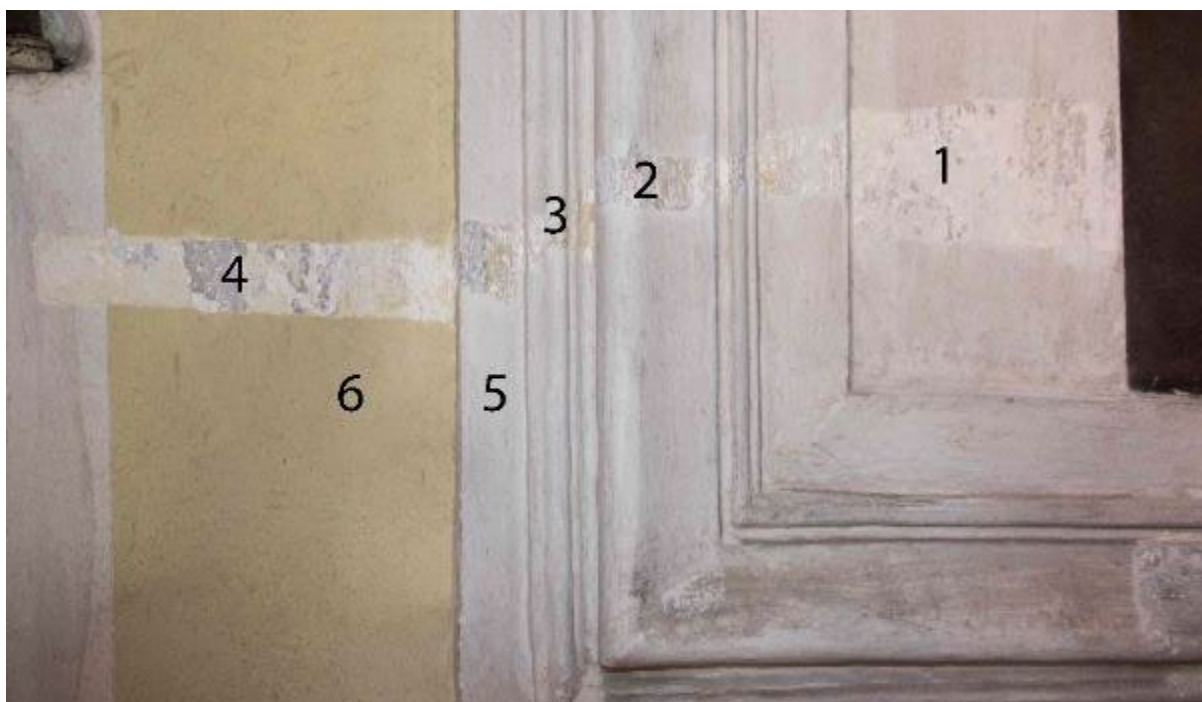
**138.10 Obramienie otworu z iluzjonistyczną kotarą**

Nr	opis	w-wa chronolog.
1	Szare wymalowanie na wewnętrznej części ramy.	I
2	Ciemno szare wymalowanie na ramie sztukatorskiej.**	I
3	W zagłębieniach ramy widoczna żółta warstwa malarska. Zabieg pozwolił na uwypuklenie modelunku ramy.*	I
4	Ciemno szara warstwa malarska na ścianie	I
5	Warstwa wyrównująca (gips) pokryta białą warstwą malarską	II
6	Warstwa wyrównująca gipsu pokryta żółtą warstwą malarską	II

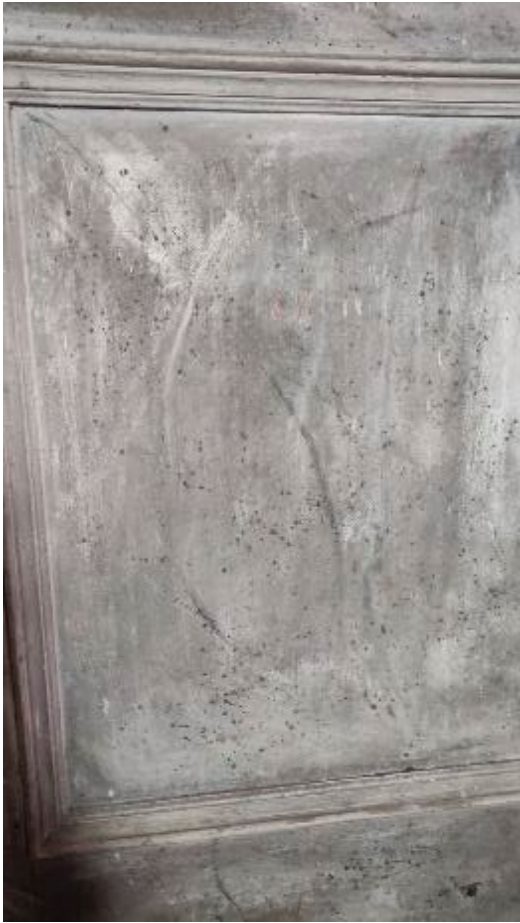
**139.2 Ściana wschodnia, obramienie drzwi i pilaster**

NR ODKRYWKI	MIEJSCE BADANIA	WYNIKI
139.2	Ściana wschodnia, obramienie drzwi i pilaster	<ol style="list-style-type: none"> <li>1. Biały/żółty</li> <li>2. Biały</li> <li>3. Szary</li> <li>4. Kremowa pobiała</li> <li>5. Tynk</li> </ol>
<p data-bbox="240 824 1417 925">Interpretacja wyników: Ściana pierwotnie pobielona kremową pobiałą i laserunkowo przemalowana na szaro. Podobne wymalowanie zachowało się na drzwiach pomiędzy pomieszczeniami 141 /139 oraz 139/138. Fotografia poniżej.</p> <div data-bbox="572 958 1094 1877" style="text-align: center;">

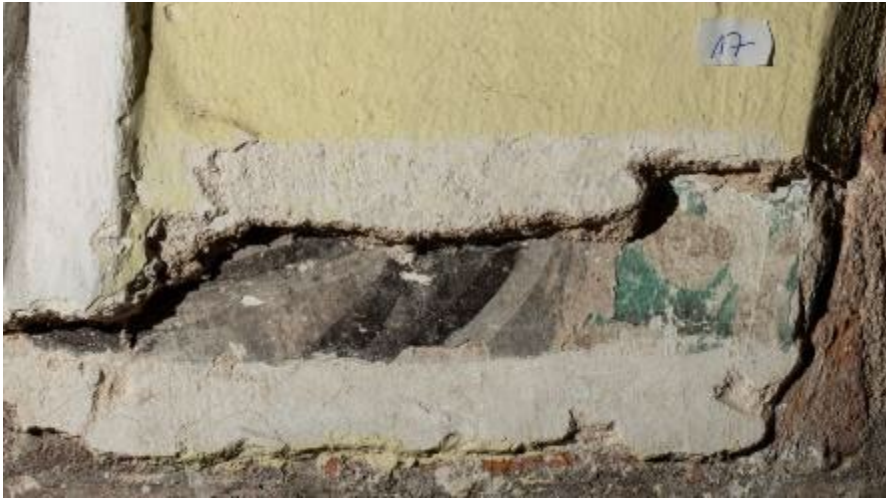
**139.3 Empora nad nawą płn., przęsło z malowidłem gotyckim, fragment ściany przylegający do prawego dolnego rogu obramienia malowidła**

NR ODKRYWKI	MIEJSCE BADANIA	WYNIKI
139.3	Empora nad nawą płn., przęsło z malowidłem gotyckim, fragment ściany przylegający do prawego dolnego rogu obramienia malowidła	<ol style="list-style-type: none"> <li>1. Żółta farba</li> <li>2. Pobiąta</li> <li>3. Tynk</li> <li>4. Szara warstwa malarska</li> <li>5. Pobiąta</li> <li>6. Zielona warstwa malarska</li> <li>7. Pobiąta</li> <li>8. Pobiąta</li> <li>9. Cienki tynk</li> <li>10. Mur ceglany</li> </ol>

Interpretacja wyników: Układ warstw wskazuje na XVIII-wieczny tynk i sztukaterie. Po nimi warstwa 4 - w odcieniach szarości i czerni (XVII w?) na pobiałe. Pod nią warstwa nr 6 (zielony). Nasuwa się skojarzenie (do sprawdzenia czy słuszne) z reliktem malowidła z pomieszczenia 137 (fot. poniżej).

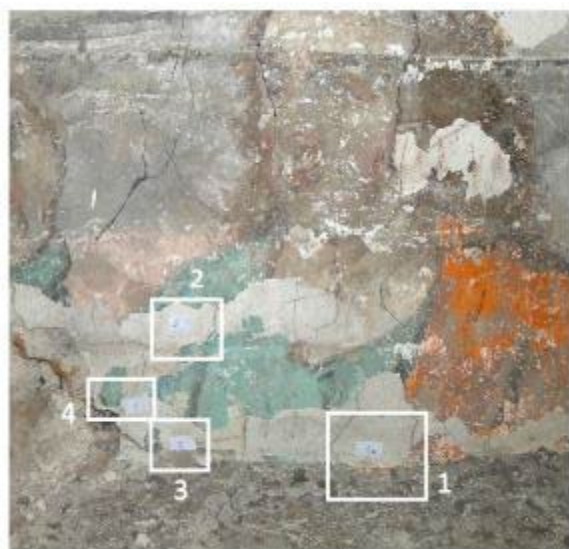
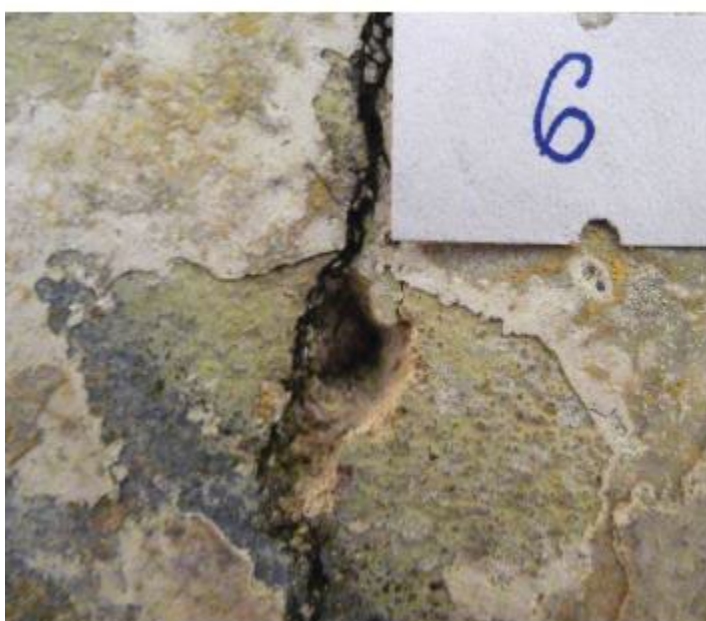
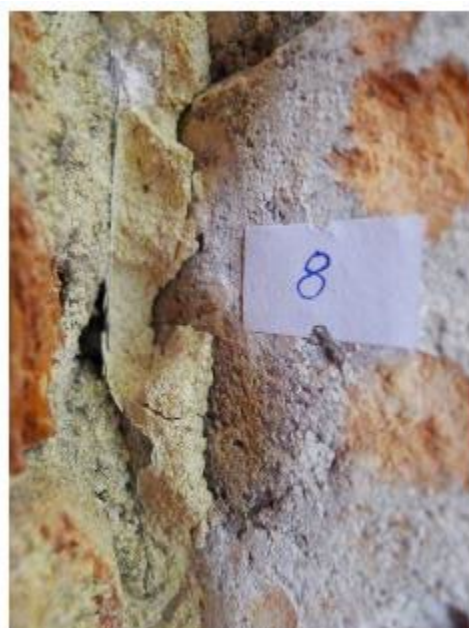
**139.4. Ściana północna, gotyckie malowidło**

<b>Numer oraz miejsce pobrania próbki</b>	
<b>1</b> - Jasna czerwień z dolnej części malowidła tuż nad przemurowaniem.	<b>2</b> - Zieleń. Próbka pochodzi z fragmentów warstwy malarskiej zielonej leżących pod kompozycją.
<b>3</b> - Tynk wtórny z oryginalną warstwą malarską. Próbka pochodzi z zamurowania niszy.	<b>4</b> - Tynk oryginalny z zielenią.
<b>5a</b> - błękit z warstwą tynku podkładowego. <b>5a bis</b> - błękit z warstwą przemalowania. <b>5c</b> - błękit oryginalny z przemalowaniem.	<b>6</b> - Żółcień z dolnej partii malowidła.
<b>8</b> - Szarość z ceglanego cokołu.	Badania tynków z próbek <b>3, 4, 5a, 6 i 8</b> .

Wyniki przeprowadzonych badań umieszczono w załączniku „Badania stratygraficzne i identyfikacyjne warstw malarskich oraz tynków pobranych z niszy „gotyckiej” w poaugustiańskim zespole klasztorным w Żaganiu. W części I sprawozdania przedstawiono Badania stratygraficzne

Warstwa / warstwy	Charakterystyka warstwy	Faza chronologiczna
pobiatały na tynku	Pobiatały wapienne	Fazy I/IV
malowidło gotyckie	minia; zdegradowana zieleń miedziowa w kolorze brązowym (posnjakit, brochantyt) <sup>1</sup> ; - żółcień cynowo-ołowiowa; biel ołowiowa; węgiel wapnia/kalcyt/; czerń węglowa; azuryt (być może pochodzi z przemalowania gotyckiego, a więc należałoby go wiązać z fazą VI)	Faza V
przemalowanie leżące bezpośrednio na gotyckim przedstawieniu	czerwień żelazowa; zieleń miedziowa o kolorze jasnozielonym (posnjakit, brochantyt)? azuryt?	Faza VI
przemurowania - tynk	zawiera <i>dobrze obtoczony piasek kwarcowy (rzeczny?)</i>	Faza VII
dekoracja malarska	warstwa malarska zawiera smaltę w dwóch odcieniach - do podmalowania jaśniejszą do wykończenia kompozycji ciemniejszą. Barwa pigmentu ciemniejszego przypomina barwę smalty z plafonu Neunhertza w żagańskiej bibliotece (1736).	Fazy X/XI

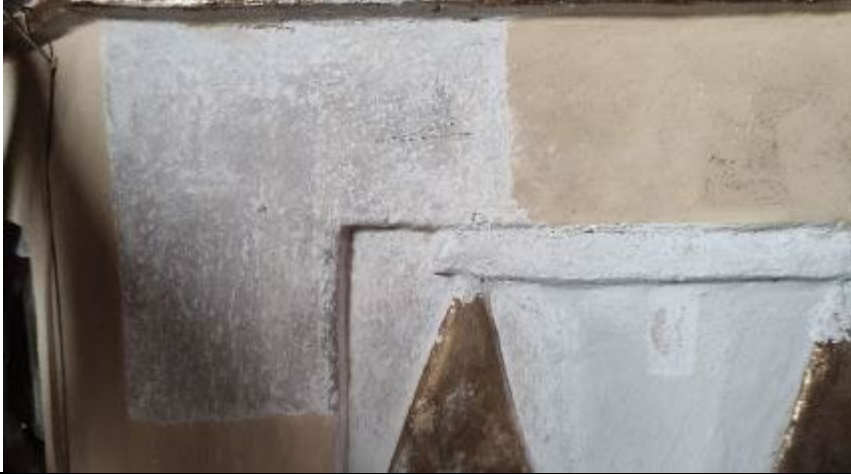
### **141.1 Filar wspierający chór organowy**

NR ODKRYWKI	MIEJSCE BADANIA
141.1	Filar wspierający chór organowy

<p>Interpretacja wyników: Filar malowany na szaro. Wyraźnie widoczne podkreślenie krawędzi płyciny ciemną linią. Kolor niejednolity, warstwa szara cienka, laserunkowa.</p>

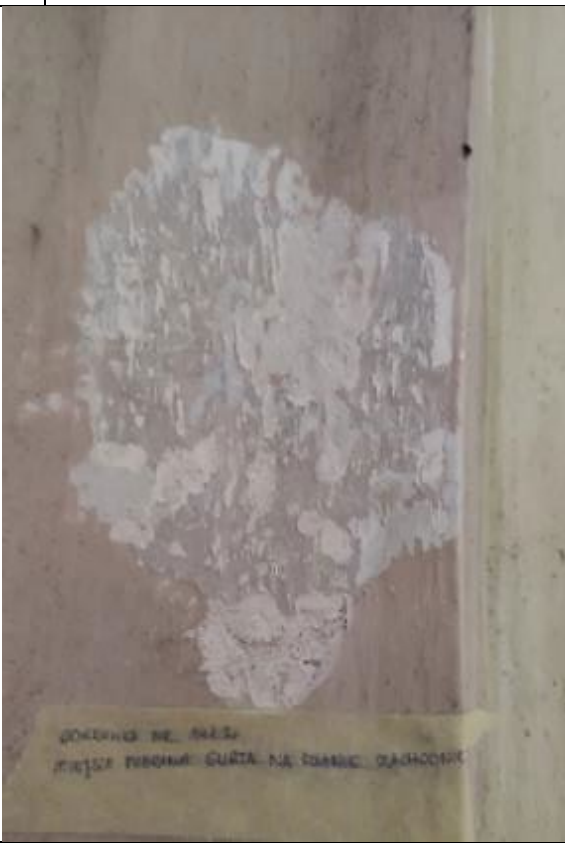
### **141.2 Żebro pilastra na ścianie zachodniej, po prawej stronie organów**

NR ODKRYWKI	MIEJSCE BADANIA
141.2	Żebro pilastra na ścianie zachodniej, po prawej stronie organów

<p>Interpretacja wyników: Żebro malowane na kolor szary.</p>

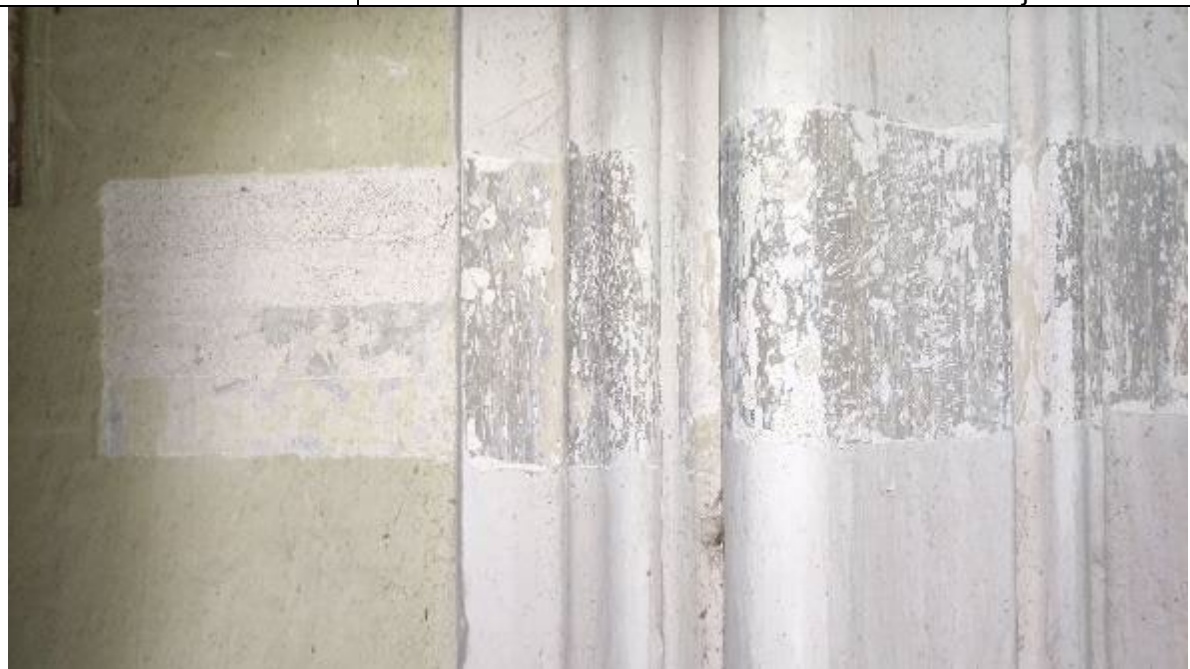
**141.4 Obramienie okna na ścianie zachodniej**

NR ODKRYWKI	MIEJSCE BADANIA
141.4	Obramienie okna na ścianie zachodniej

<p>Interpretacja wyników: Obramienie okna malowane w odcieniach szarości z czarnymi podcięciami i akcentami ochrowymi. Wymalowanie tożsame z obecnym na obramieniu okien iluzorycznych w pomieszczeniu 138. Poniżej interpretacja graficzna wyników.</p>

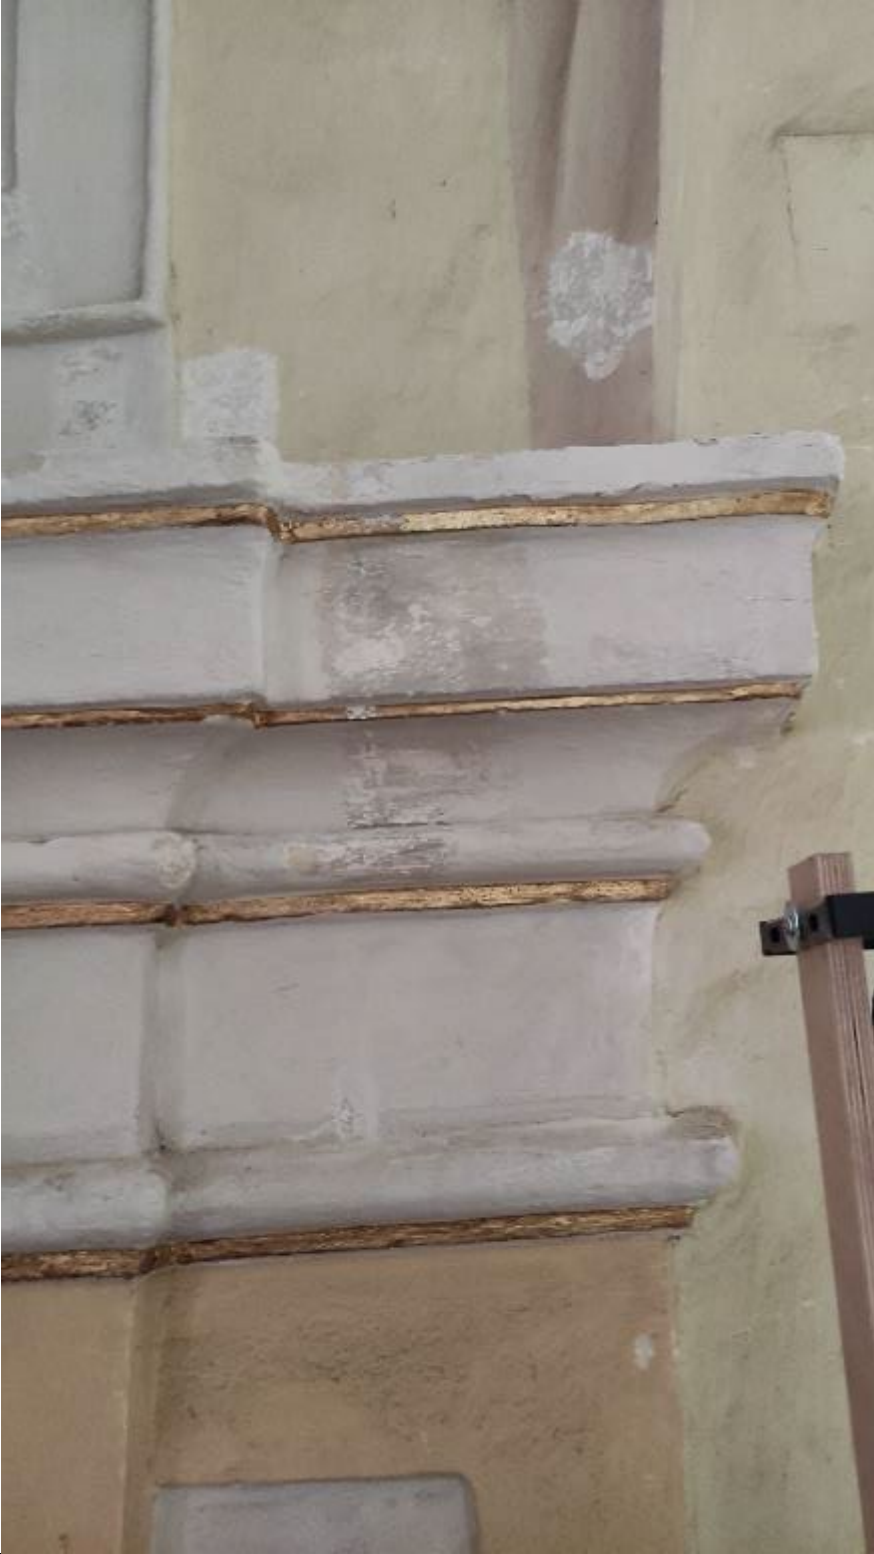
<p>Interpretacja wyników: Kapitel malowany w kolorystyce identycznej do obramień – odcienie szarości z ciemnymi podcięciami i ochrowymi akcentami. Wysklepki jasnoszare z ciemniejszymi żebrami.</p>

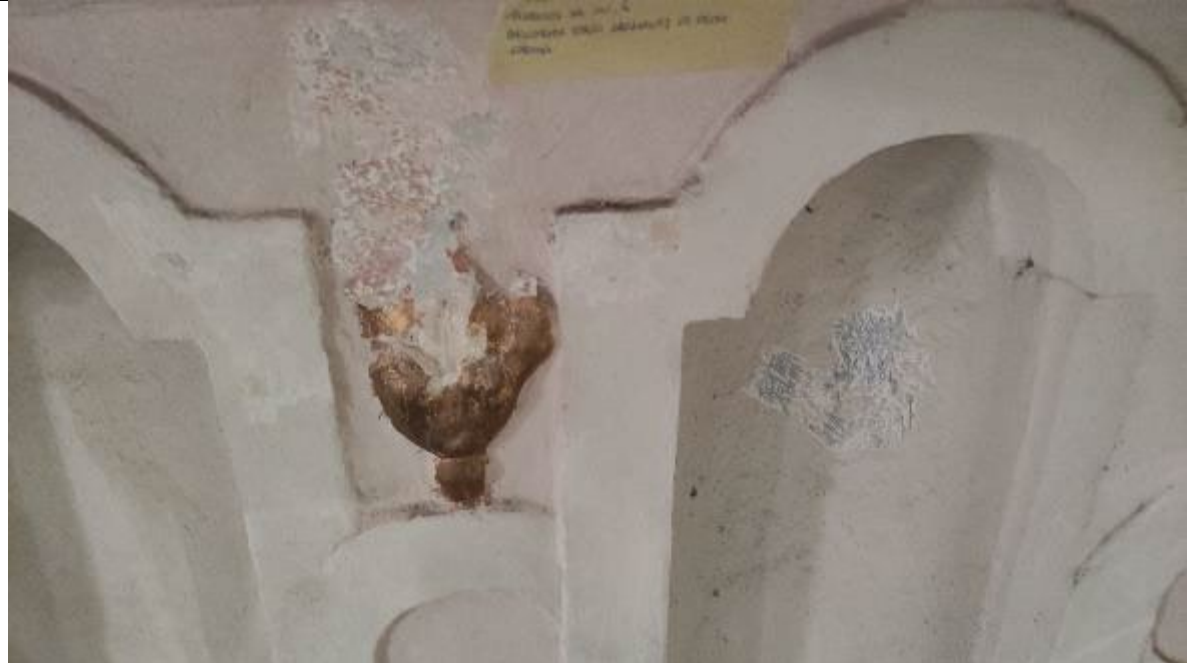
<p>Interpretacja wyników: Tło malowane na ceglasto-różowy kolor. Wnętrze nisz ciemnoszare. Obramienie nisz – szaro-ugrowe. Kwiaty ugrowe, wtórnie (?) złoczone szlagmetalem.</p>

Nr	Kolor	Opis warstwy
1	biały	tynek wapienno-piaskowy (nie można wykluczyć gipsu)
2	biały	pobiała wapienna
3	szaro-ugrowy)	fragment warstwy 2 lub relikw warstwy malarskiej zbudowanej z jasnego tła, w którym zatopione są pojedyncze ziarna żółte i cząstki czarne
4	brązowy	warstwa półprzezroczysta organiczna, miękka (wosk?)
5	złoty	płatek metalu Skład pierwiastkowy (Analiza 2): Cu, Zn. Interpretacja: <b>szlagmetal</b> .

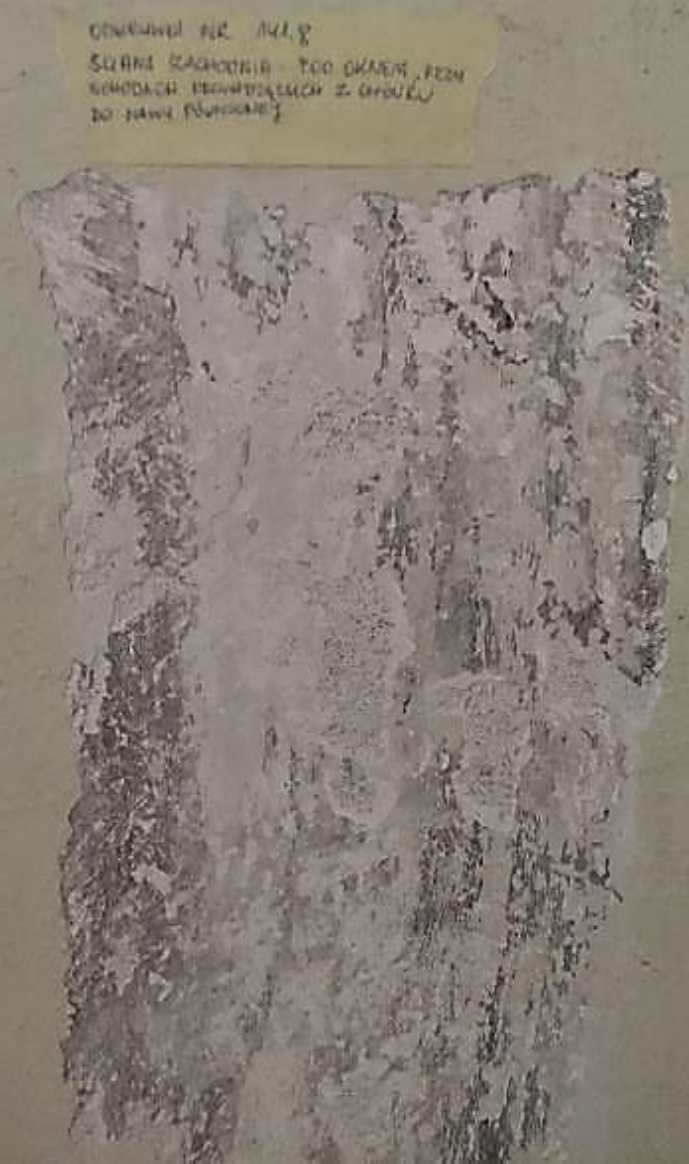
**141.8 Ściana zach. pod oknem, przy schodach prowadzących z chóru do nawy płn.**

NR ODKRYWKI		MIEJSCE BADANIA
141.8		Ściana zachodnia pod oknem, przy schodach prowadzących na chór

Nr	Kolor	Opis warstwy
1	kremowy	warstwa biała z pojedynczymi cząstkami czarnymi; porowata
2	białokremowy	pobiałą zbudowaną z białych ziaren oraz pojedynczych czarnych cząstek
3	szarokremowy	warstwa o morfologii odpowiadającej warstwie podległej; ale o bardziej szarym, półprzezroczystym tle, co być może jest związane z przenikaniem spoiwa
4	czarny	warstwa zbudowana z drobnych czarnych cząstek Skład pierwiastkowy (Analiza 1): Ca, Si, S, Al, Mg, Na, Fe. Interpretacja: <b>czern węglowa, węgiel wapnia</b> , krzemiany, niewielka gipsu lub zasolenia siarczanami, niewielka ilość związków żelaza.
5	białokremowy	fragment pobiałą
interpretacja wyników: Ściana malowana na szaro, z wyraźnymi różnicami w nasyceniu – od bardzo jasnego do grafitowego. Prawdopodobnie marmoryzacja.

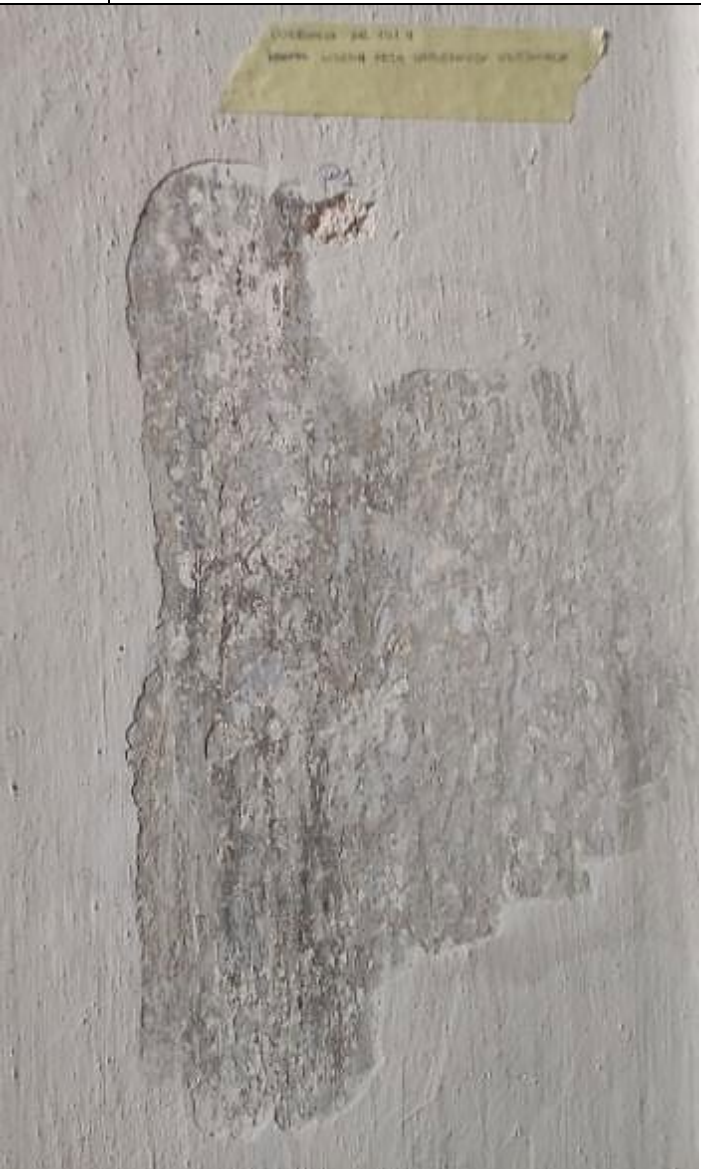
**141.9 Lizena przy kamiennych drzwiach oddzielających pomieszczenie 141 od 139**

NR ODKRYWKI		MIEJSCE BADANIA
141.9 i próbka 141.9P		Lizena przy kamiennych drzwiach oddzielających pomieszczenie 141 od 139

Nr	Kolor	Opis warstwy
1	biało-kremowy	warstwa pobiały wapiennej o ciepłym odcieniu
2	szary	warstwa malarska szara: węglan wapnia, <u>biel ołowiowa lub zmieniony pigment ołowiowy</u> , pigmenty żelazowe, glinokrzemiany.
3	kremowy	pobiała wapienna o ciepłym odcieniu
4	szary	warstwa malarska szara: czerń węglowa, węglan wapnia, krzemiany, niewielka gipsu lub zasolenia siarczanami, niewielka ilość pigmentów żelazowych.
5	kremowy	warstwa o morfologii zbliżonej do warstwy nr 3
6	białokremowy	pobiała o chłodniejszym, bardziej białym odcieniu niż warstwa 5 i 3
<p>Interpretacja wyników: Wszystkie warstwy po 1730. Ściana malowana na szaro, z wyraźnymi różnicami w nasyceniu – od bardzo jasnego do grafitowego. Prawdopodobnie dwie następujące po sobie warstwy malowanej marmoryzacji.</p>

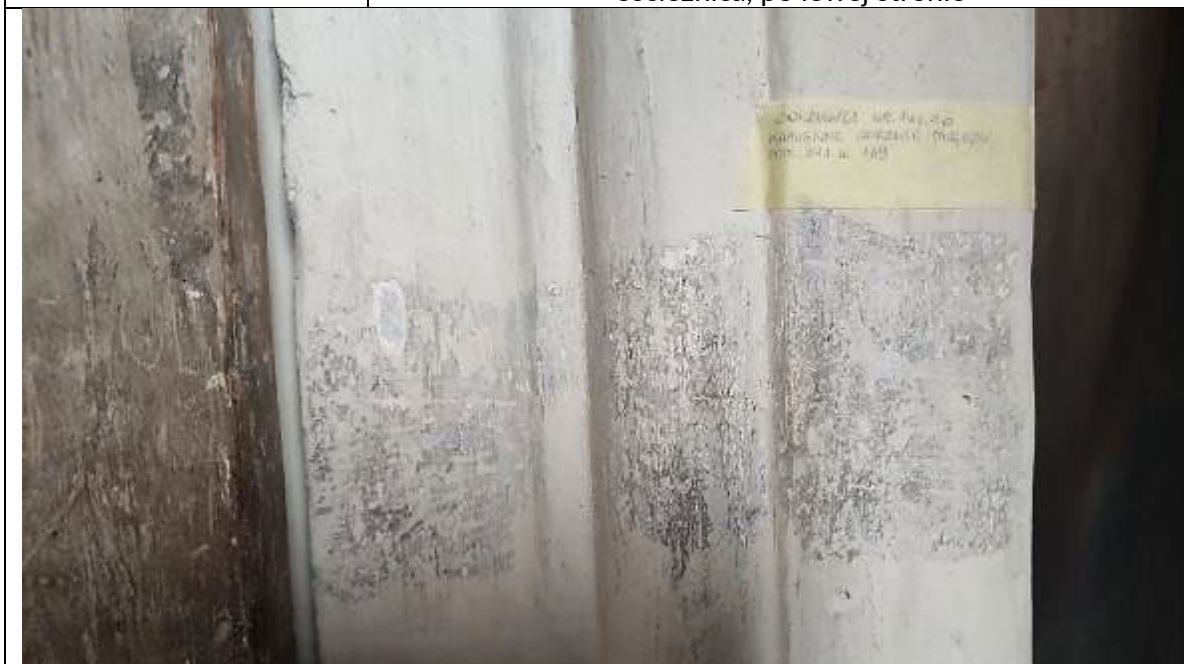
NR ODKRYWKI	MIEJSCE BADANIA
141.10	Kamienne odrzwia oddzielające pomieszczenie 141 od 139, ościeżnica, po lewej stronie

Interpretacja wyników: Odrzwia malowane na szaro, z walorowym podkreśleniem trójwymiarowości – jaśniejsze tony w elementach wypukłych, ciemniejsze we wklęsłych. Widoczne śladowo zachowane ochrowe akcenty podobne do stosowanych w przypadku wymalowania obramień okien.

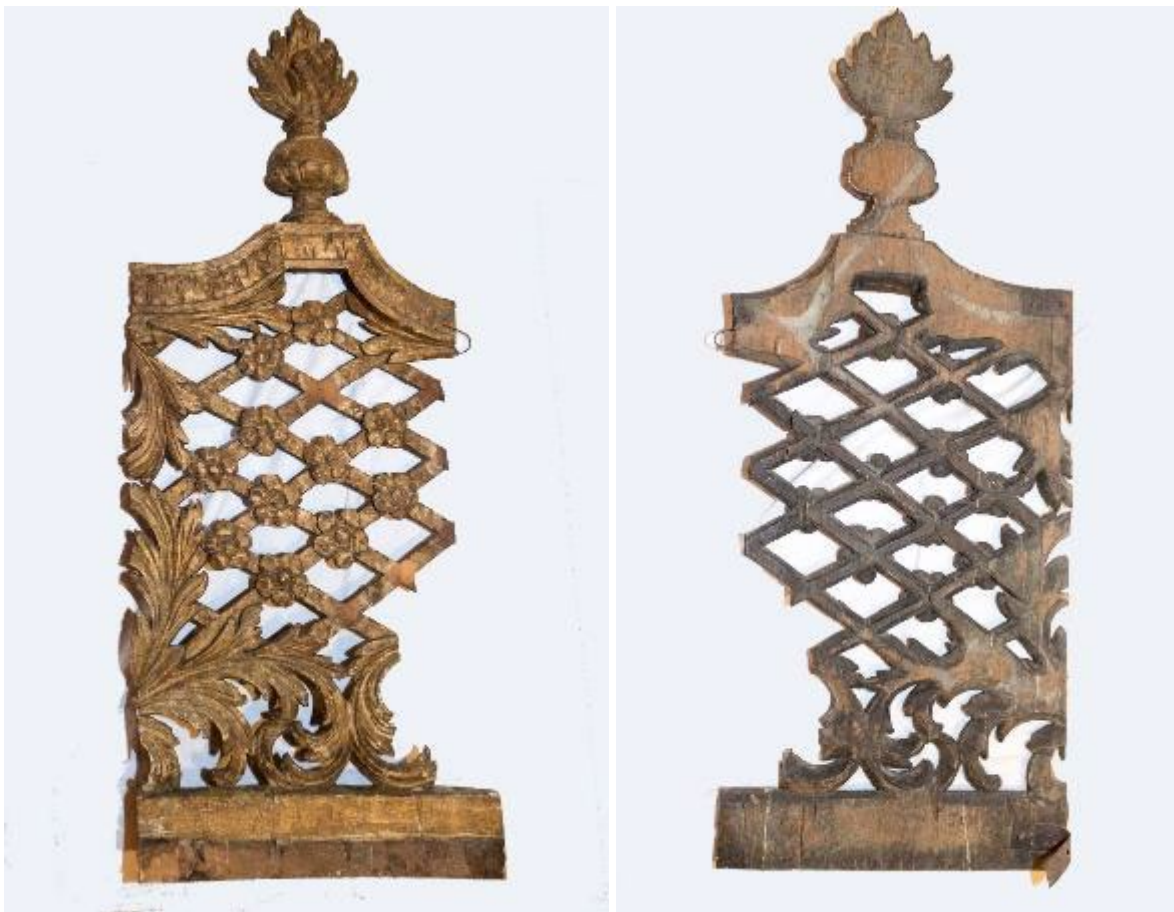
138.11 Drewniana kratownica z balustrady chóru.

Zdemontowane elementy kratownicy. Fot. Z. Ptaszyńska.

Krata wykonana z drewna lipowego. Główna część ramki z kratą i liśćmi akantu wykonane z jednego kawałka drewna – kwiatki i płomień stanowią oddzielne elementy łączone na klej i wpust. Drewno przeklejone klejem i pokryte cienką warstwą gruntu. Pierwotne złocenia na żółtym pulmencie: szlagmetal !??. Badania laboratoryjne wykazały obecność wtórnej pozłoty położonej na miksion – również wykonanej szlagmetalem! Na rewersie widoczne malowane białą farbą żyłowania – jak przy marmoryzacji.

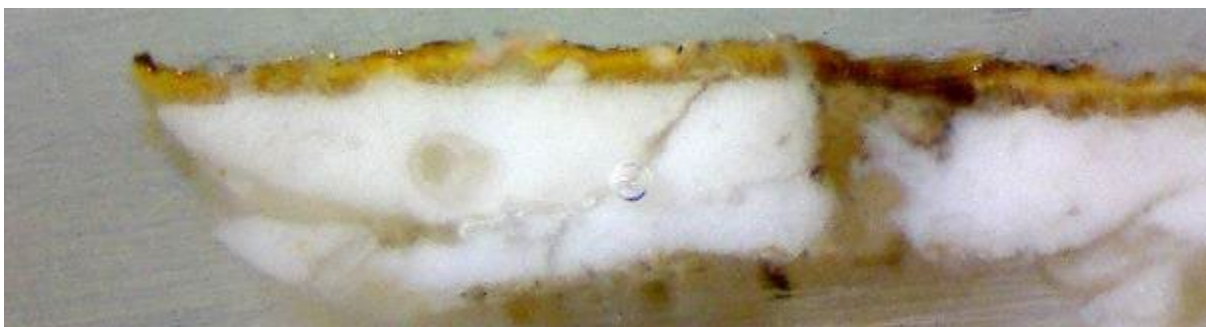
Nr	Kolor	Opis warstwy	w-wa chronologiczna
0	ugrowy	drewno	I
1	biały	zaprawa	I
2	jasno- żółty	Pulment/podkład po złoceniu. Biel ołowiowa lub masykot, żółcień żelazowa pochodzenia ziemnego, węglan wapnia.	I
3	złoty	cienki płatek metalu (Cu, Ca, S, Cl, Zn, Si, Al.): <b>szlagmetal</b> .	I
4	brą- zowy	warstwa półprzezroczysta organiczna - prawdopodobnie miksion	II
5	złoty	fragmety zielone, czarne i złote (Cl, Cu, Ca, Si, Al, Mg, Fe, Zn):: <b>szlagmetal</b> zdegradowany pod wpływem związków chloru, węglan wapnia.	II

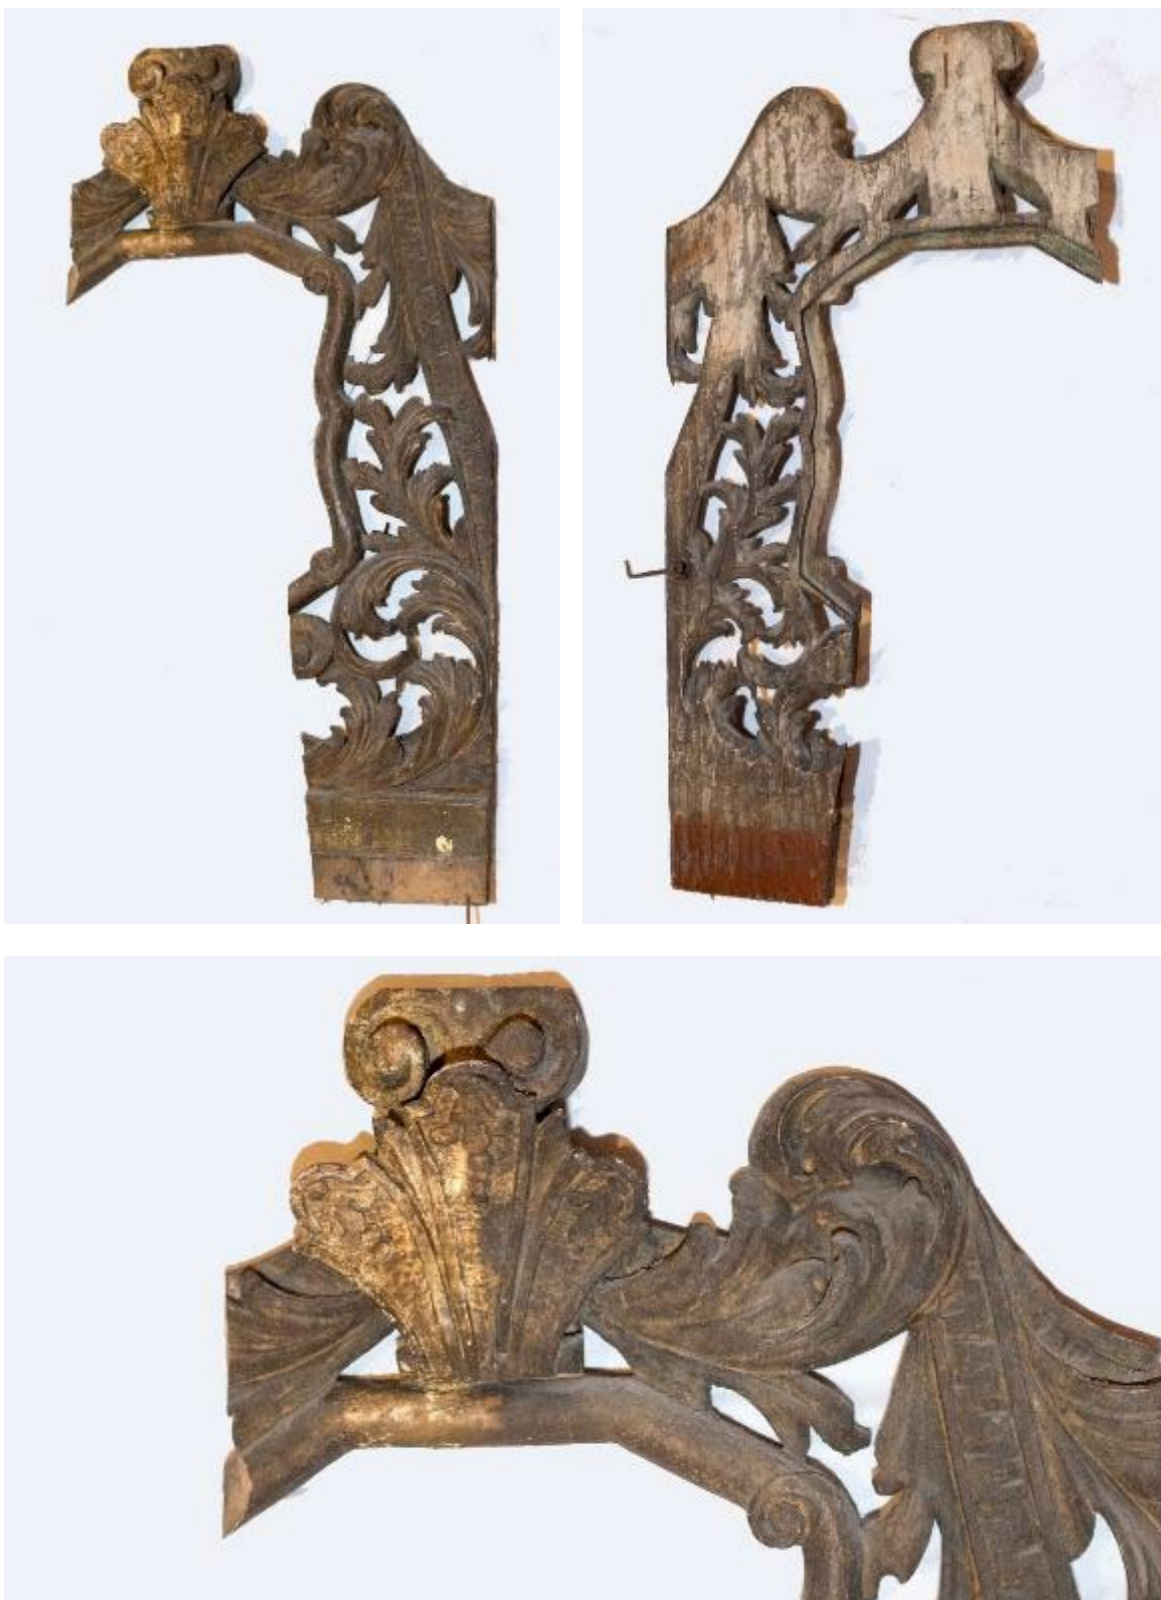
Partię elementu oczyszczono z zabrudzeń wodą. Analogicznie do elementu 138.11 pierwotne złocenia szlagmetalem na żółtym pulmencie. Badania laboratoryjne wykazały obecność wtórnej pozłoty położonej na mikstion, również wykonanej szlagmetalem!

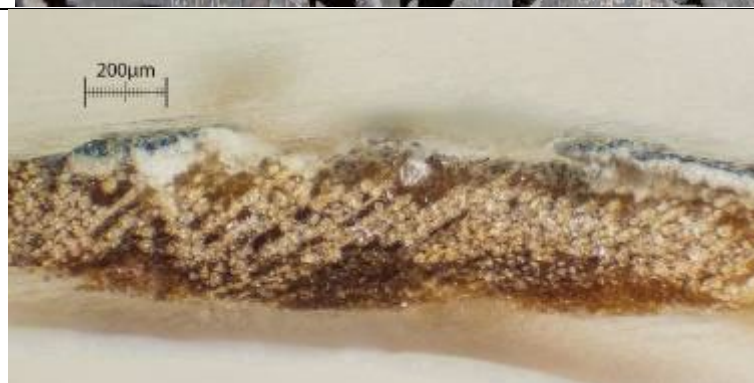
**141.18 drewniana przegroda (rewers)**

Próbka 1E błękit z drewnianej przegrody, empora nad nawą północną, pierwsza drewniana przegroda za szafami zakonników  
układ warstw określony na podstawie stratygrafii, od góry:

1. zielono-błękitna
2. biała
3. drewno

Element pokryty białą zaprawą, na której dość cienka warstwa błękitno-zielonkawego opracowania malarskiego.

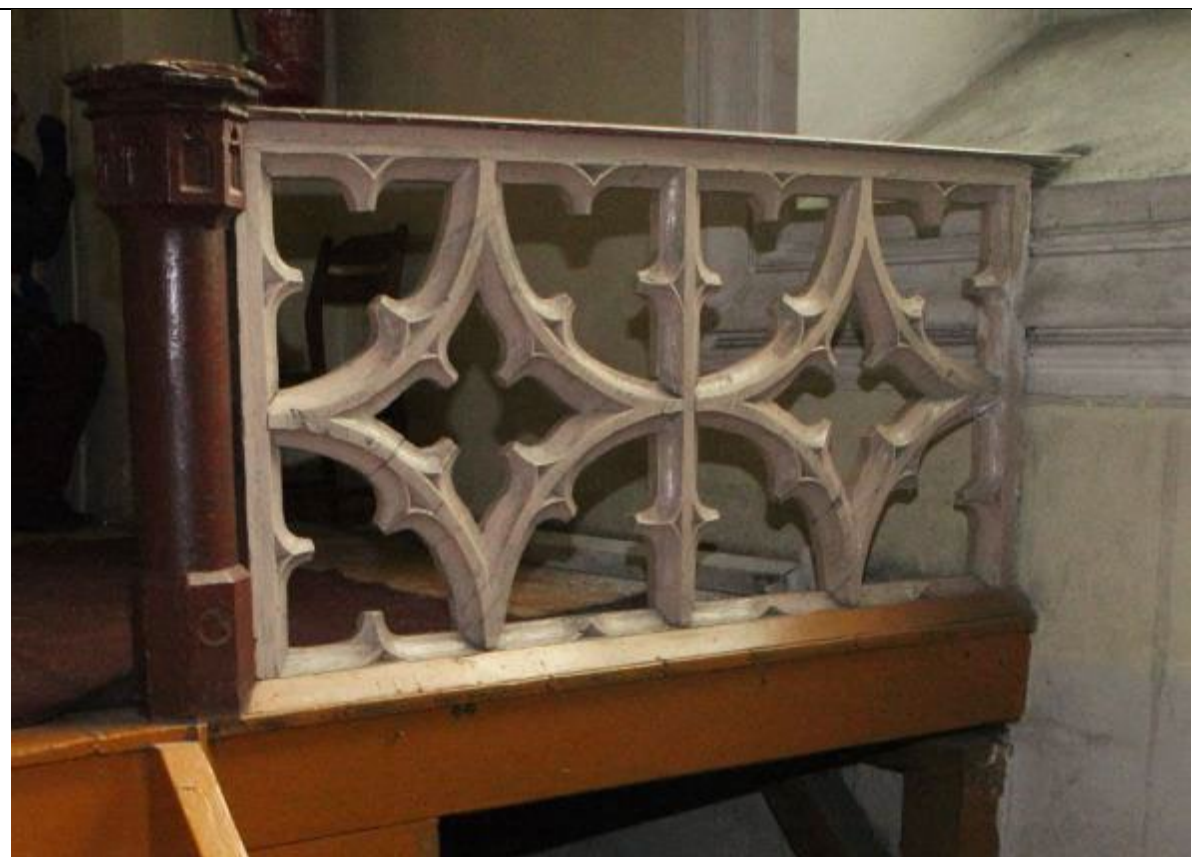
Drewniana balustrada neogotycka na chórze – element pokryty wtórnie farbą olejną. Jedyne w zagłębieniach widoczne są fragmenty wcześniejszej warstwy malarskiej. Ze względu na brak możliwości odstonięcia wcześniejszych warstw podjęto decyzję o pobraniu próbki do badań stratygraficznych.

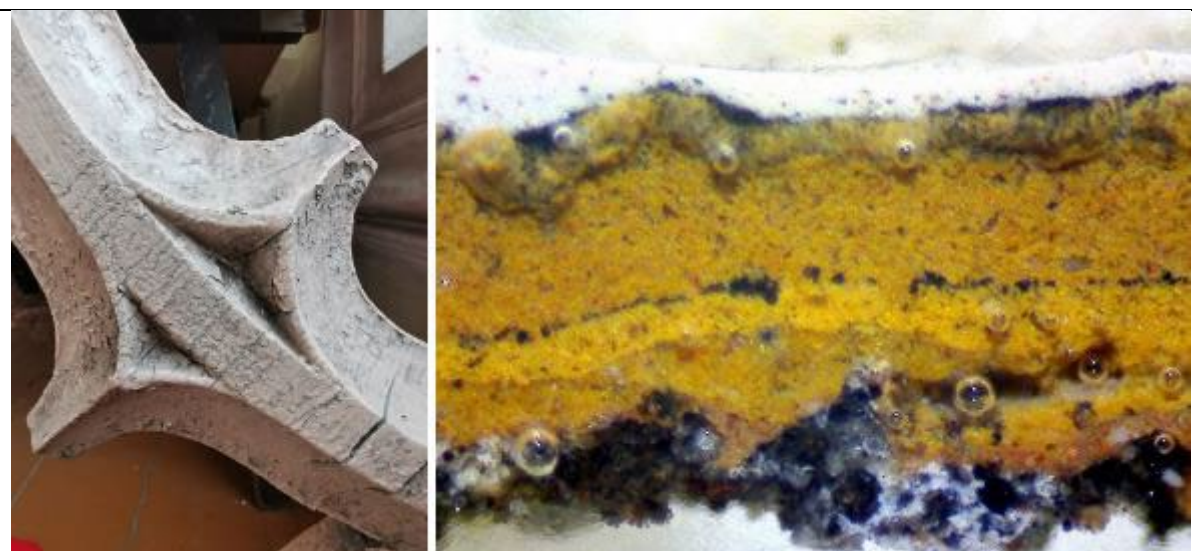
### 141.15 Drewniana balustrada Neogotycka

W szlifie widoczne jest kilka warstw żółcień i czerni zbliżonych do siebie wyglądem. Najstarsza warstwa zawiera pigmenty ołowiowe.

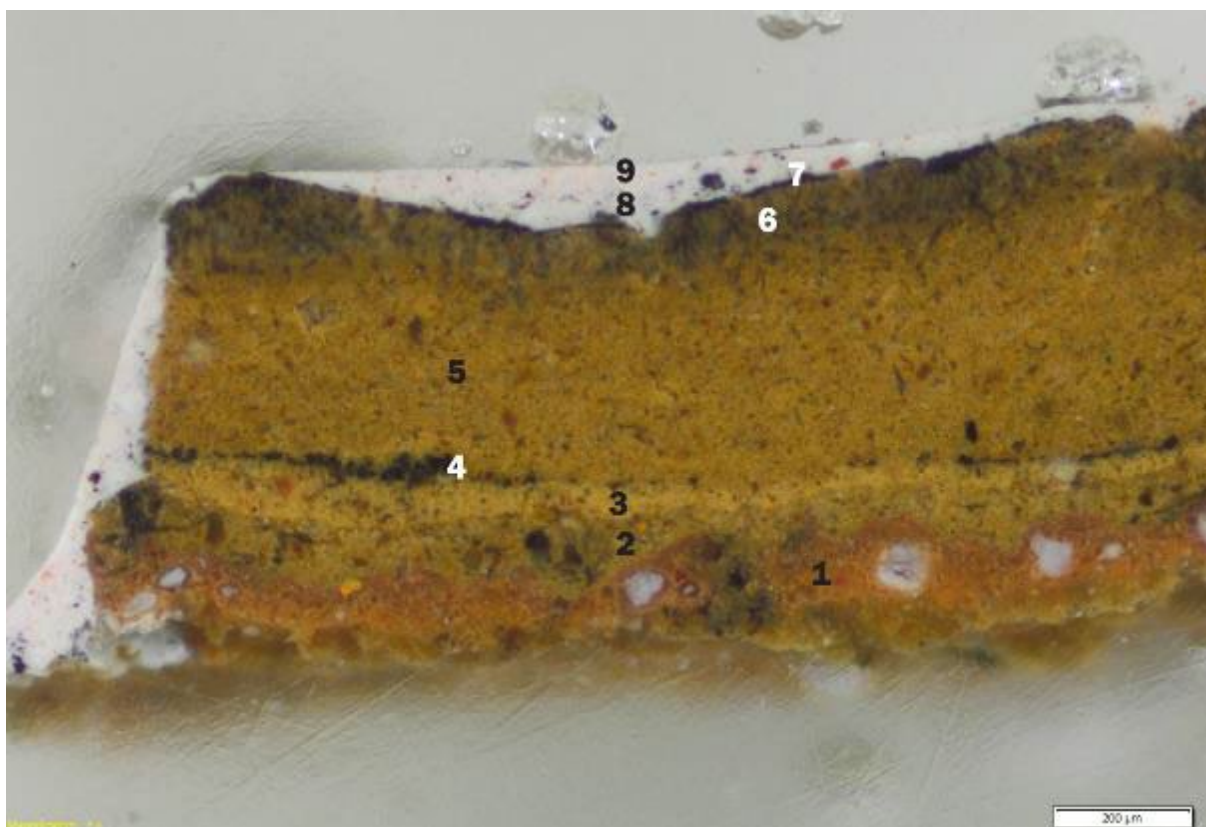
Nr	Kolor	Opis warstwy (od dołu)	Interpretacja
1	czzerwony	warstwa malarska	żółcień żelazowa pochodzenia ziemnego, biel barytowa
2	ugrowy	warstwa malarska	
3	żółty	cienka warstwa malarska żółta; granica z warstwą nadległą płynna	
4	czarny	cienka warstwa	
5	pomarańczowo-żółty	warstwa malarska	
6	szaro-pomarańczowy	prawdopodobnie część warstwy nr 5 z większą ilością czarnych cząstek pochodzenia biotycznego (strzępki grzybni)	
7	czarny	cienka warstwa	
8	jasnoszary	warstwa malarska	biel tytanowa, barytowa,
9	biały (jasnoróżowy)	warstwa malarska	cynkowa

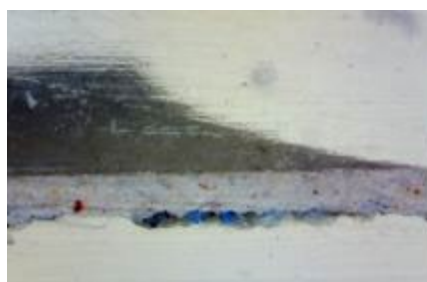
**141.16 Tralka balustrady na chór**

Nr	Kolor	Opis warstwy
1	brązowo-niebieski	pojedyncze duże, niebieskie, o szklistym przełomie ziarna zanurzone w półprzezroczystym jasnobrązowym tle: <b>smalta</b>
2	jasnoróżowy	warstwa malarska drobnoziarnista z białego tła i ziaren barwnych: żółtych, pomarańczowych, czerwonych, czarnych
3	jasnoróżowy	jw.
4	jasnoróżowy	jw.
5	jasnoróżowy	jw.

Tralki balustrady malowane na kolor kremowy, po jego usunięciu widoczne pozostałości niebieskiej warstwy malarskiej z czarnym żyłkowaniem - marmoryzacja. W wykonanym szlifie, pod warstwą wtórnego wymalowania olejnego widoczne są duże ziarna błękitnego pigmentu. **SMALTA.**

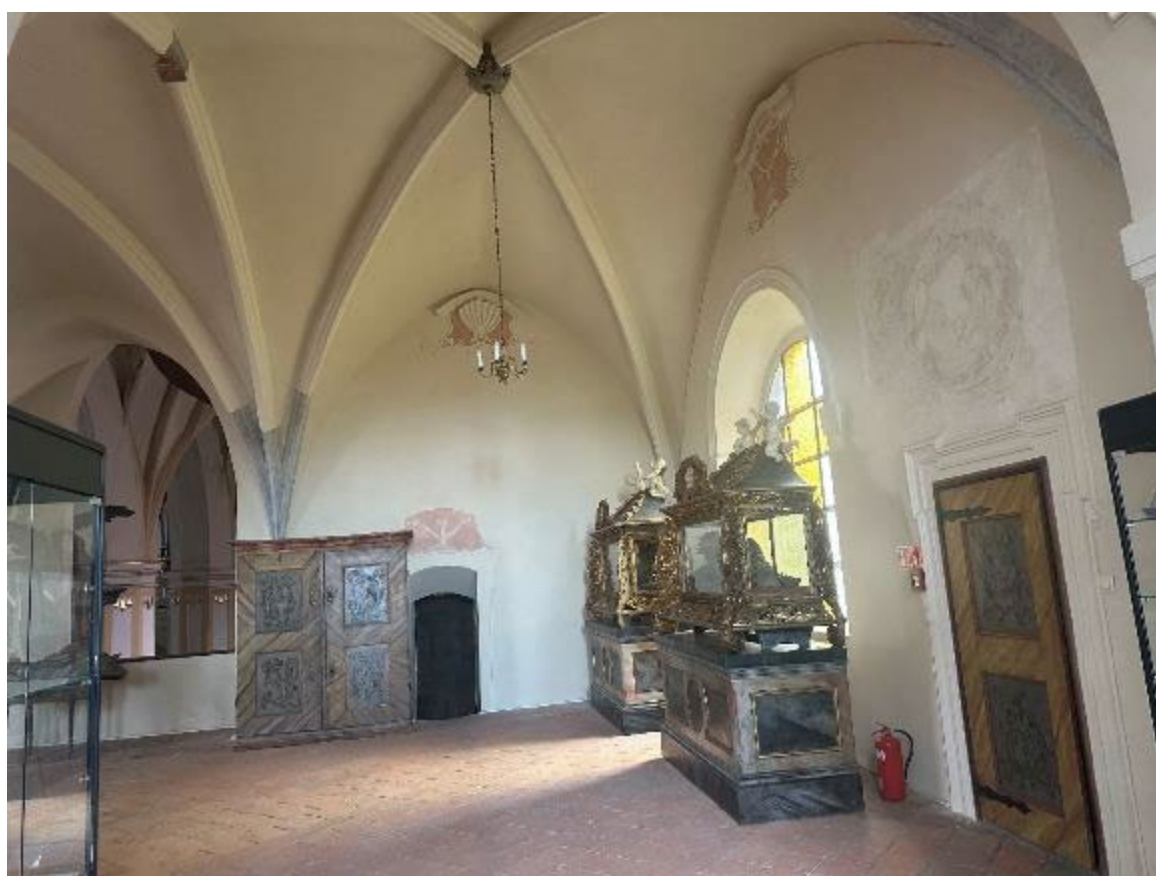
Ryc. 19. Chór zakonny, stan obecny (sierpień 2023).

Chór zakonny oraz prezbiterium poddano pracom konserwatorsko-restauratorskim w latach 2020 -2022 (f-my Lapis i ArtNova). Rozwiązanie kolorystyczne wprowadzone podczas tych prac to kremowa monochromia pokrywająca całość powierzchni sklepień i ścian jak i detalu sztukatorskiego. Zaakcentowano różem jedynie pola tarcz pod sklepieniami i nad otworami oraz wyeksponowano świadki dawnych polichromii. Z wielu względów właściwie nie uwzględniono śladów XVIII-wiecznej kolorystyki.

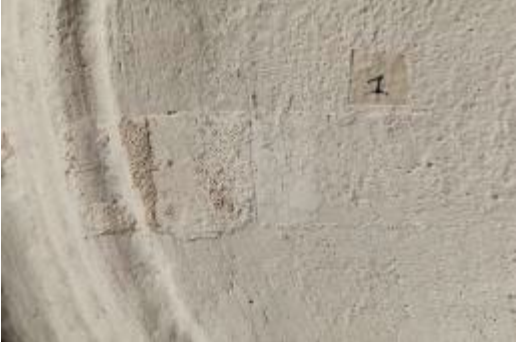
1	<p>Pole wewnątrz sztukaterii</p>

<ol style="list-style-type: none"> <li>1. Cegła</li> <li>2. Bardzo gruba jednorodna wwa zaprawy (ok 4cm)</li> <li>3. Cienka pobiata</li> <li>4. Farba wapienna</li> </ol>
2	<p>Sztukateria arkady</p>

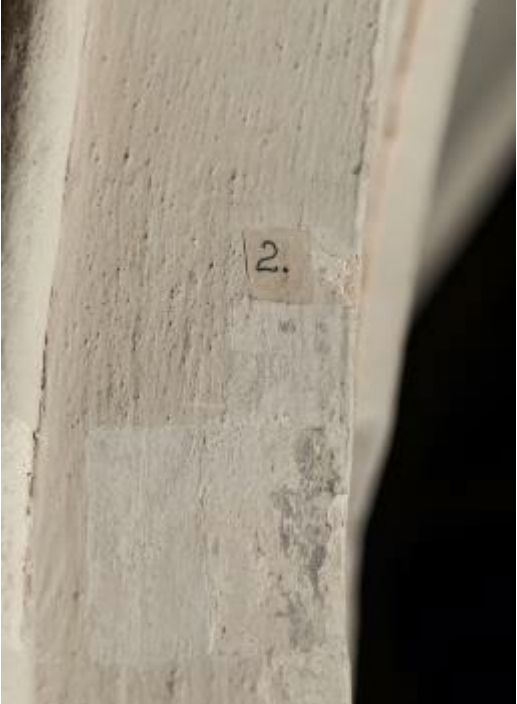
<ol style="list-style-type: none"> <li>1. Cegła</li> <li>2. Bardzo gruba jednorodna wwa zaprawy (ok 4cm)</li> <li>3. Żółtawa pobiata (stwardniała)</li> <li>4. Ciemnoszara warstwa malarska, krucha</li> <li>5. Warstwy pobiata (kilka)</li> <li>6. Farba wapienna</li> </ol>
3	<p>Tło wokół sztukaterii</p>

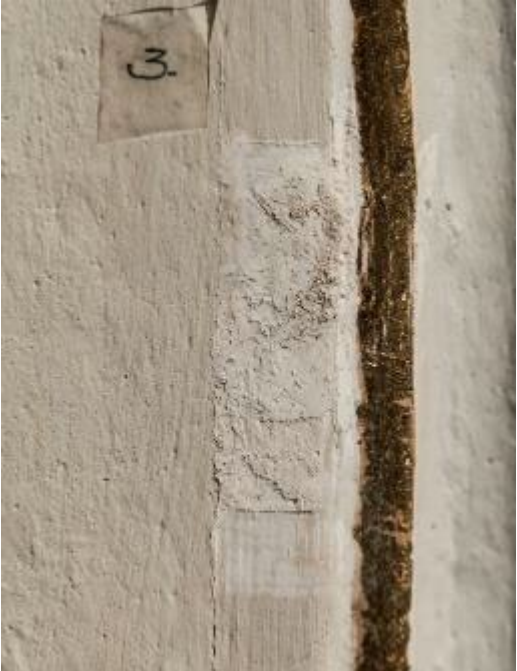
<ol style="list-style-type: none"> <li>1. Cegła</li> <li>2. Bardzo gruba jednorodna wwa zaprawy (ok 4cm)</li> <li>3. Żółtawa pobiata (stwardniała)</li> <li>4. Resztki bardzo jasnej szarej warstwy malarskiej</li> <li>5. Warstwy pobiata (kilka)</li> <li>6. Farba wapienna</li> </ol>

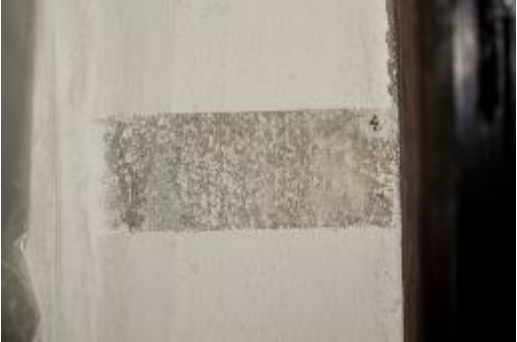
4	<p>Pendentyw – tło</p>

<ol style="list-style-type: none"> <li>1. Cegła</li> <li>2. Bardzo gruba jednorodna wwa zaprawy (ok 4cm)</li> <li>3. Żółtawa pobiata (stwardniała)</li> <li>4. Resztki bardzo jasnej szarej warstwy malarskiej</li> <li>5. Warstwy pobiata (kilka)</li> <li>6. Farba wapienna</li> </ol>
5	<p>Podłucze od strony okna - płaskie obramienie</p>
