## Kościół NMP w Żaganiu Nawa północna z przyległymi kaplicami

## Dokumentacja badań konserwatorskich wnętrza na obecność polichromii

Kontynuacja zadania pn.: Projekt rewitalizacji części dawnego założenia klasztornego  
i kościoła kanoników regularnych reguły Św. Augustyna w Żaganiu

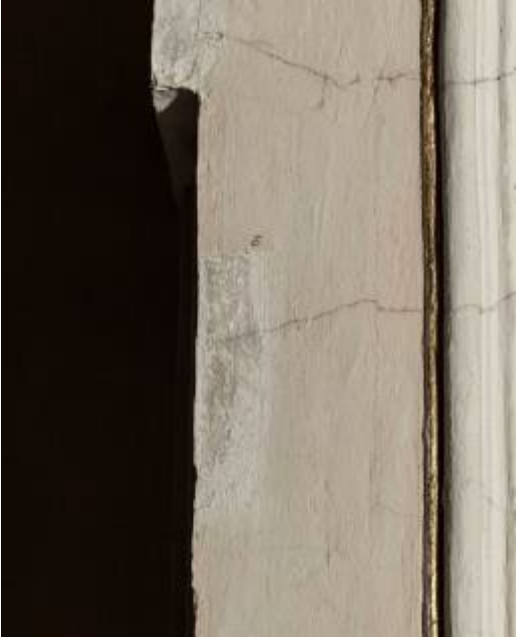
<ol style="list-style-type: none"> <li>1. Cegła</li> <li>2. Bardzo gruba jednorodna wwa zaprawy (ok 4cm)</li> <li>3. Żółtawa pobiata (stwardniała)</li> <li>4. Szarość jasna z ciemniejszym podkreśleniem zewn. krawędzi podłucza</li> <li>5. Warstwy pobiata (kilka)</li> <li>6. Farba wapienna</li> </ol>
6	<p>arkada płaszczyna pod wałkiem</p>

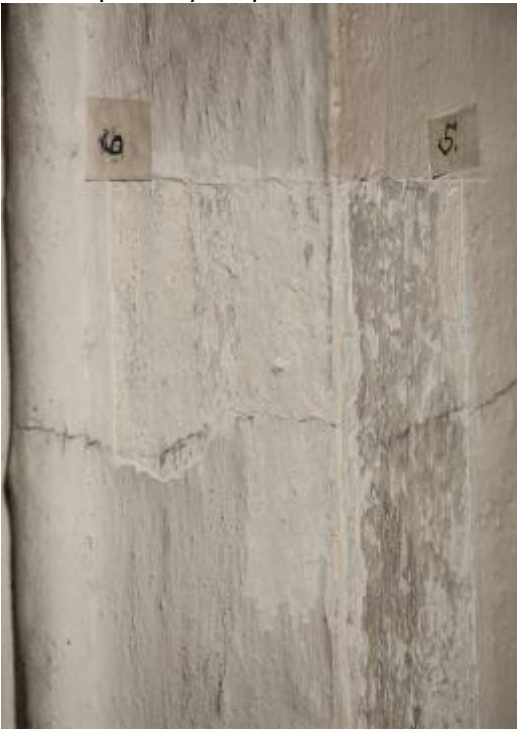
<ol style="list-style-type: none"> <li>1. Cegła</li> <li>2. Bardzo gruba jednorodna wwa zaprawy (ok 4cm)</li> <li>3. Żółtawa pobiata (stwardniała)</li> <li>4. Szarość jasna z ciemniejszym podkreśleniem zewn. krawędzi podłucza</li> <li>5. Warstwy pobiata (kilka)</li> <li>6. Farba wapienna</li> </ol>

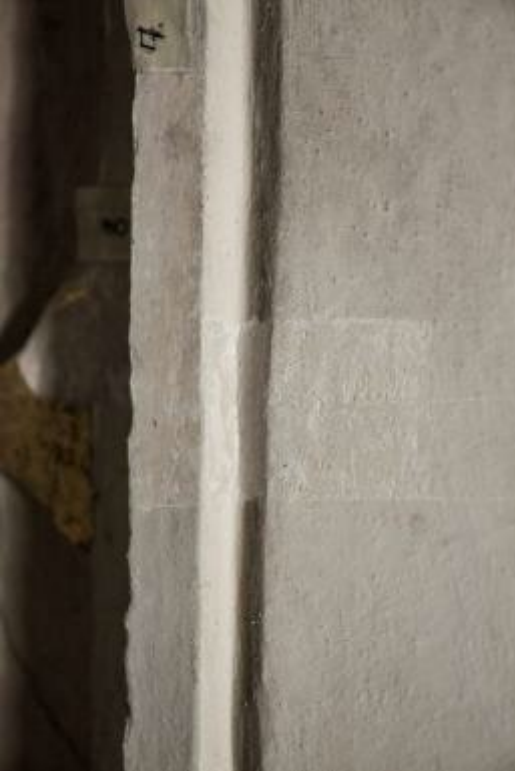
7	<p>Jw.</p>

<ol style="list-style-type: none"> <li>1. Cegła</li> <li>2. Bardzo gruba jednorodna wwa zaprawy (ok 4cm)</li> <li>3. Żółtawa pobiata (stwardniała)</li> <li>4. Szarość jasna z ciemniejszym podkreśleniem zewn. krawędzi podłusza</li> <li>5. Warstwy pobiata (kilka)</li> <li>6. Farba wapienna</li> </ol>
8	<p>Wałek ze złoceniem</p>	<ol style="list-style-type: none"> <li>1. Cegła</li> <li>2. Bardzo gruba jednorodna wwa zaprawy (ok 4cm)</li> <li>3. Profil wyprowadzony w zaprawie wapiennej</li> <li>4. Pobiata (stwardniała)</li> <li>5. Warstwa różowo-fioletowa- jasna b.cienka i krucha</li> <li>6. Warstwy pobiata (kilka)</li> <li>7. Pożłota (brąza w farbie)</li> </ol>

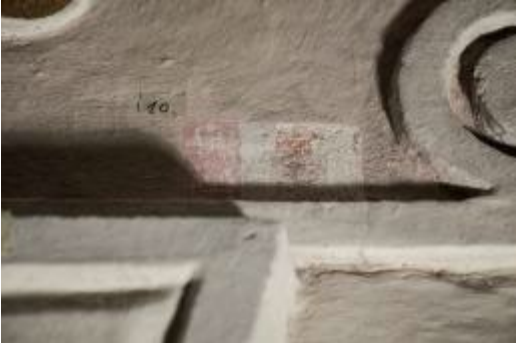
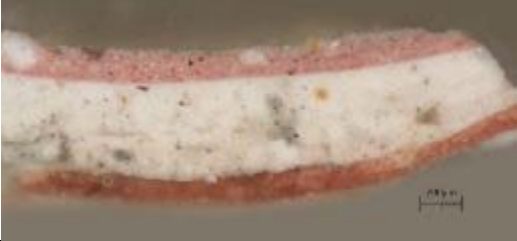
10.	Sztukateria -- pole tła muszla

<ol style="list-style-type: none"> <li>1 Cegła</li> <li>2 Jednorodna wwa zaprawy (ok 4cm)</li> <li>3 Żółtawa pobiata (stwardniała)</li> <li>4 Czerwień (szarawa, zgaszona cynobrowa)</li> <li>5 krucha cienka pobiata</li> <li>6 nieco ciemniejsza, szarawa „karminowa” czerwień</li> <li>7 Pobiata lub cienka zacierka</li> <li>8 Czerwono-fioletowa warstwa farby (klejowej?)</li> <li>9 Farba wapienna</li> </ol>

stratygrafia 10 układ warstw od góry: <ol style="list-style-type: none"> <li>1. różowa</li> <li>2. biała</li> <li>3. czerwona</li> </ol>

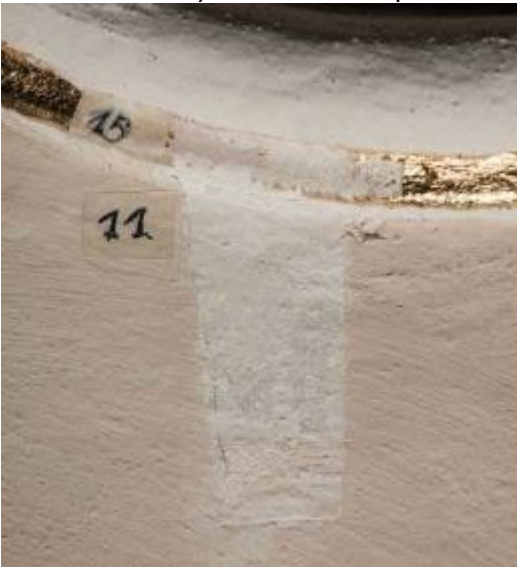
11.	Arkada od strony kościoła – tło podłucza

<ol style="list-style-type: none"> <li>1 Cegła</li> <li>2 Bardzo gruba jednorodna wwa zaprawy (ok 4cm)</li> <li>3 Żółtawa pobiata (stwardniała)</li> <li>4 białoszara chłodna pobiata</li> <li>5 Szara gruba warstwa malarska na pobiacie</li> <li>6 Dwie warstwy – nierozdzielne pobiaty</li> <li>7 Farba wapienna</li> </ol>

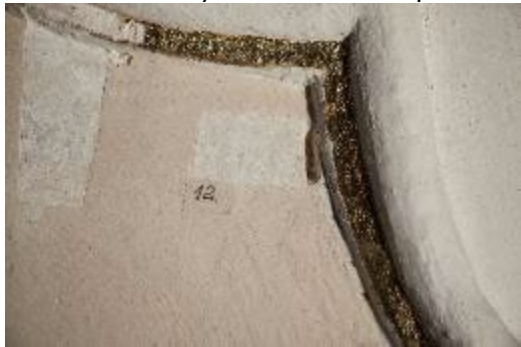
<p>stratygrafia 11</p> <p>układ warstw od góry:</p> <ol style="list-style-type: none"> <li>1. biała</li> <li>2. tynk</li> </ol>
<p>12.</p>	<p>Jw., głębsza odkrywka pokazująca grubość zaprawy Arkada od strony kościoła -- tło podłucza</p>

<ol style="list-style-type: none"> <li>1 Cegła</li> <li>2 Bardzo gruba jednorodna wwa zaprawy (ok 4cm)</li> <li>3 Żółtawa pobiata (stwardniała)</li> <li>4 białoszara chłodna pobiata</li> <li>5 Szara gruba warstwa malarska na pobiale</li> <li>6 dwie warstwy – nierozdzielne pobiaty</li> <li>7 Farba wapienna</li> </ol>
<p>13.</p>	<p>Pole rozety sztukatorskiej</p>

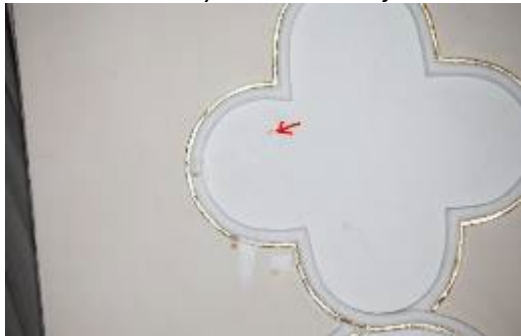
<ol style="list-style-type: none"> <li>1 Cegła</li> <li>2 Bardzo gruba jednorodna wwa zaprawy (ok 4cm)</li> <li>3 Żółtawa pobiata (stwardniała)</li> <li>4 szara warstwa malarska na pobiale</li> <li>6 warstwy (kilka) – nierozdzielne pobiaty</li> <li>7 Farba wapienna</li> </ol>
<p>14.</p>	<p>Wątek rozety</p>

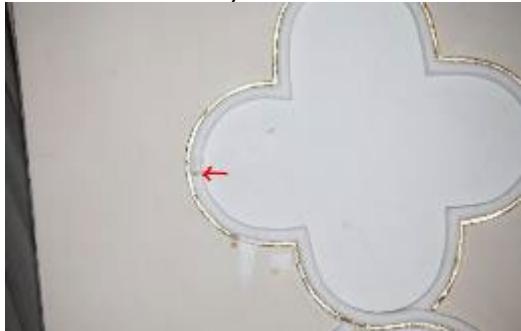
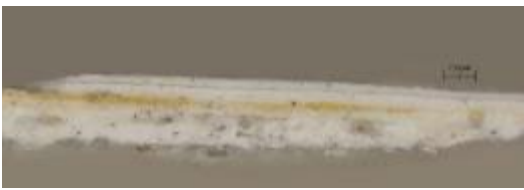
<ol style="list-style-type: none"> <li>1 Cegła</li> <li>2 Bardzo gruba jednorodna wwa zaprawy (ok 4cm)</li> <li>3 pobiata</li> <li>4 szara warstwa malarska na pobiale</li> <li>5 fragmenty ugrowej warstwy malarskiej</li> <li>6 warstwy (kilka) – nierozdzielne pobiaty</li> <li>7 Farba wapienna</li> </ol>

<p>stratygrafia 14</p> <p>układ warstw od góry:</p> <ol style="list-style-type: none"> <li>1. biała</li> <li>2. biała</li> <li>3. <b>żółta</b></li> <li>4. biała</li> <li>5. biała</li> </ol>

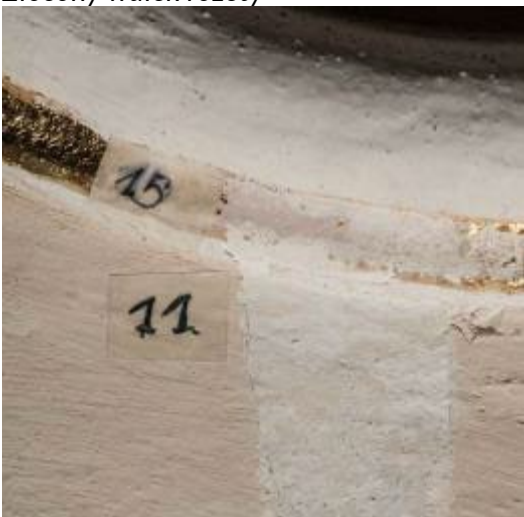
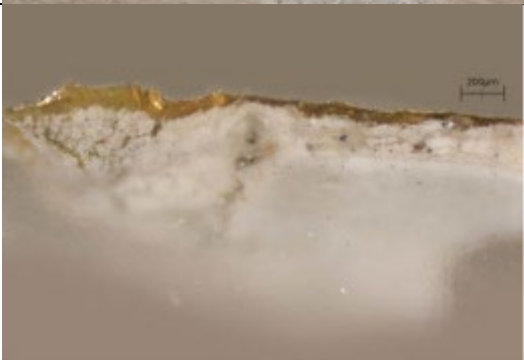
15.	Złożony walek rozety

<ol style="list-style-type: none"> <li>1 Cegła</li> <li>2 Bardzo gruba jednorodna wwa za- prawy (ok 4cm)</li> <li>3 zaprawa wapienna formująca walek pobiałą</li> <li>4 pobiałą</li> <li>5 szara warstwa malarska na pobiale</li> <li>6 pobiałą</li> <li>7 jasno różowa warstwa malarska</li> <li>8 warstwy pobiał</li> <li>9 złota powłoka farba (brąza ?)</li> </ol>

<p>stratygrafia 15</p> <p>układ warstw od góry:</p> <ol style="list-style-type: none"> <li>1. <b>żółty metal</b></li> <li>2. półprzezroczysta - mikstion</li> <li>3. biała</li> </ol>
16	Żebro	<ol style="list-style-type: none"> <li>1 Cegła</li> <li>2 Bardzo gruba jednorodna wwa za- prawy (ok 4cm)</li> <li>3 kilka warstw pobiał</li> <li>4 farba wapienna jasno szara</li> </ol>
17	wysklepka	<ol style="list-style-type: none"> <li>1 Cegła</li> <li>2 Bardzo gruba jednorodna wwa za- prawy (ok 4cm)</li> <li>3 kilka warstw pobiał</li> <li>4 farba wapienna biała</li> </ol>

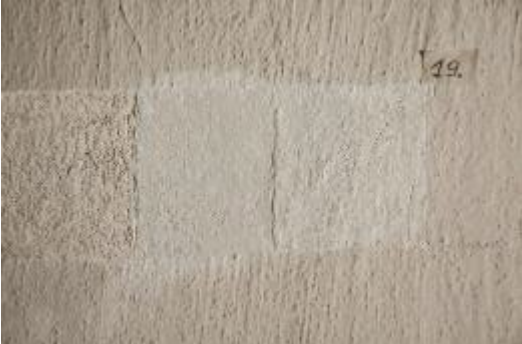
<p>1 Cegła                  2 Bardzo gruba jednorodna wwa za-                  prawy (ok 4cm)                  3 żółtawa twarda pobiata                  4 resztki jasnoszarej warstw malarskiej                  5 Gruba warstwa pobiata nierozdzielają-                  cych się                  6 farba wapienna biała</p>
20	<p>Portal i ściana przy portalu ŚCIANA</p>

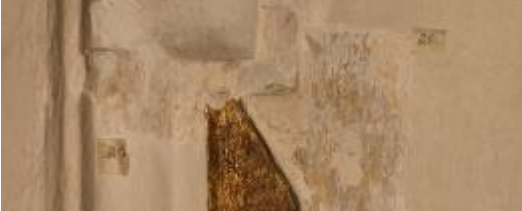
<p>1 Cegła                  2 Bardzo gruba jednorodna wwa za-                  prawy (ok 4cm)                  3 ciemna, żółtoszara pobiata                  4 warstwa szara ciemna                  5 gruba warstwa pobiata                  6 farba wapienna biała</p>

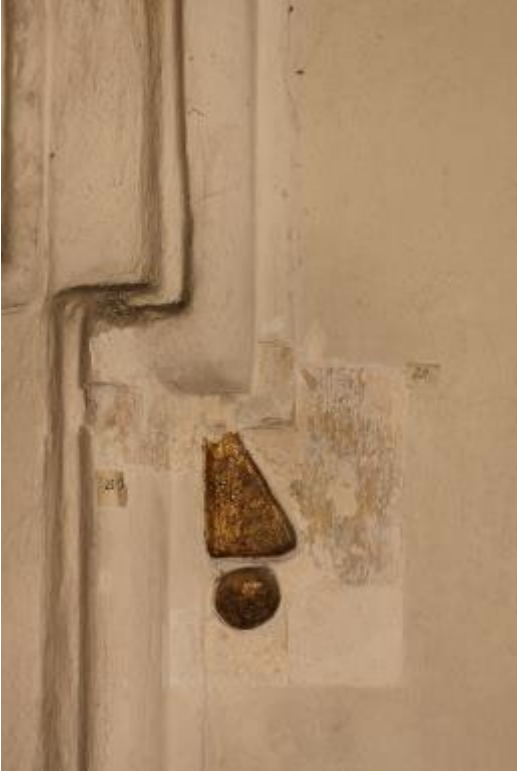
<p>21</p>	<p><i>Portal i ściana przy portalu - Wątek</i></p>

<ol style="list-style-type: none"> <li>1 Cegła</li> <li>2 Bardzo gruba jednorodna wwa zaprawy (ok 4cm)</li> <li>3 watek z zaprawy wapiennej</li> <li>4 Ciemno żółtawa pobiata</li> <li>5 Resztki warstwy ciemno szarej</li> <li>6 pobiaty (gruba warstwa)</li> <li>7 zacierki wapienno-piaskowe</li> <li>6 farba wapienna biała</li> </ol>
<p>22</p>	<p><i>Cokół arkady</i></p>

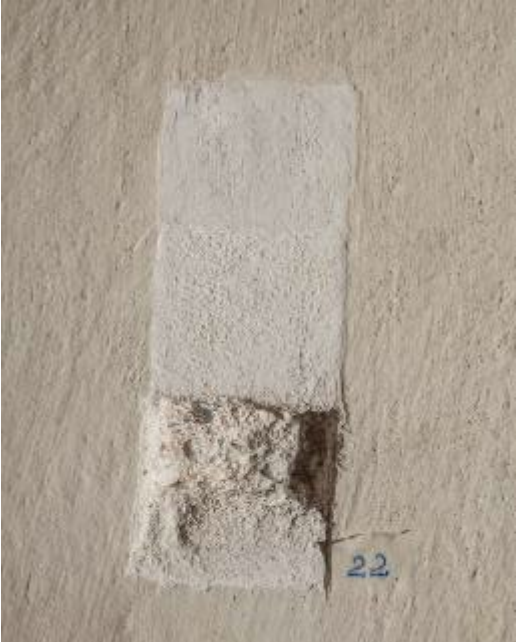
<ol style="list-style-type: none"> <li>1 Cegła</li> <li>2 Bardzo gruba jednorodna wwa zaprawy (ok 4cm)</li> <li>3 pobiata</li> <li>4 jasno szara warstwa</li> <li>5 cienka pobiata</li> <li>6 farba wapienna biała</li> </ol>
