**PROGRAM PODEJMOWANIA DZIAŁAŃ PRZY ZABYTKU
wycinka samosiewów**

JEDNOSTKA PROJEKTOWANIA **P&P ART NOVA SP. z o. o.**
ADRES **Stary Rynek 15/11, 65-067 Zielona Góra**
OBIEKT **Wieża kościoła**
ADRES **Leszno Dolne woj. lubuskie**
DZIAŁKA **dz. nr 295 Leszno Dolne gmina Szprotawa**
INWESTOR **Starostwo Powiatowe w Żaganiu**
ADRES **68-100 Żagań ul. Dworcowa 39**

Ruiny kościoła poewangelickiego .

Obiekt położony we wsi Leszno Dolne , gmina Szprotawa, powiat Żagań, na działce nr 295 obręb Leszno Dolne

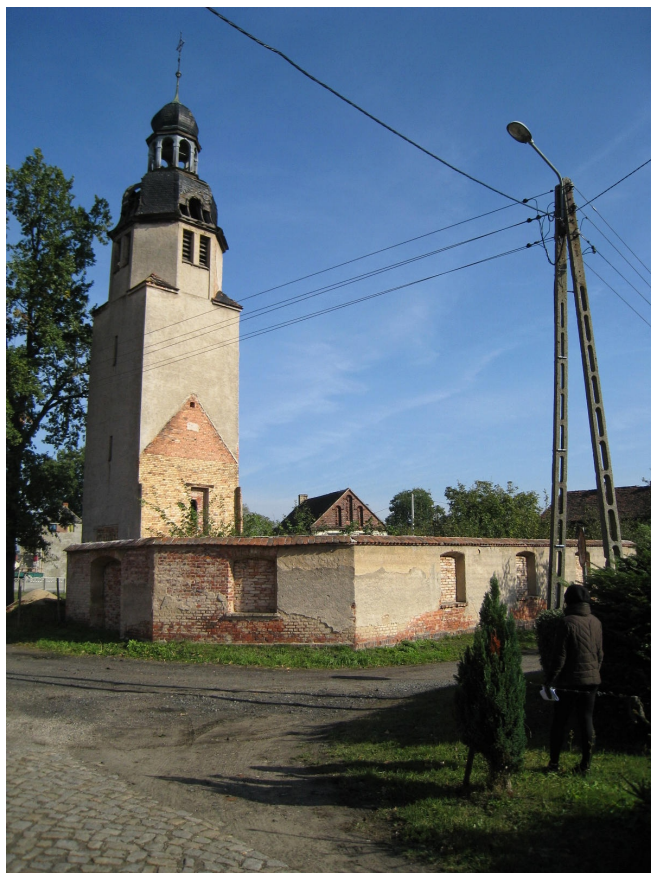
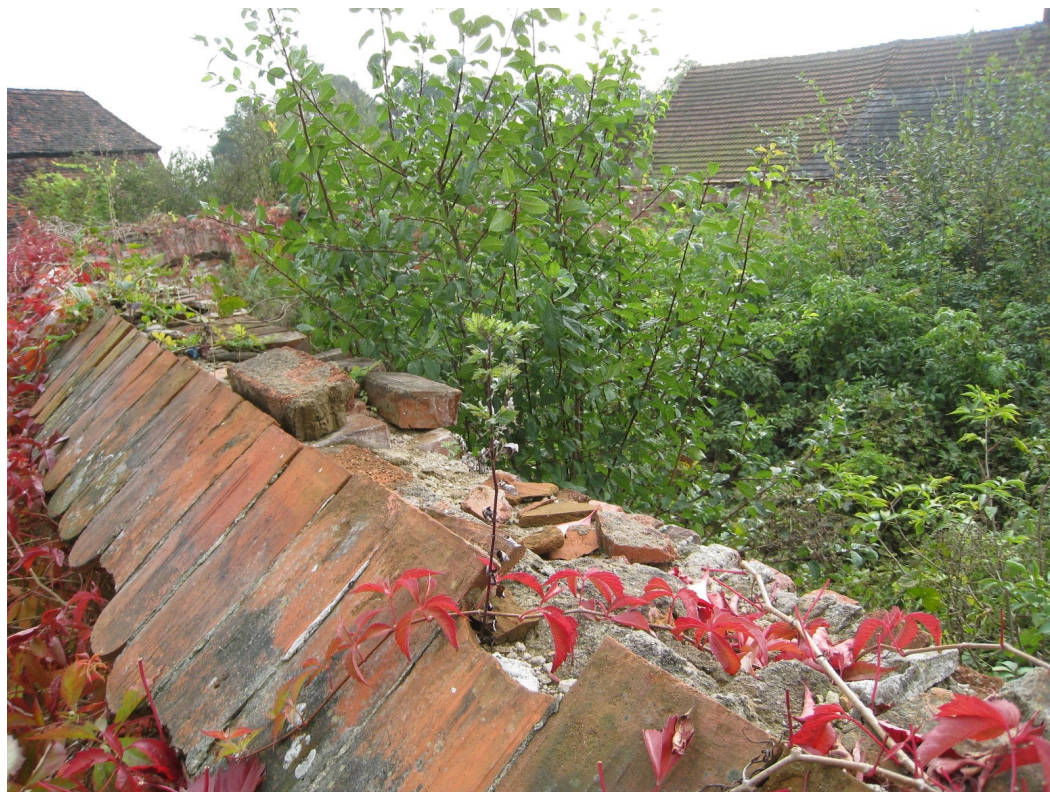
6) FOTOGRAFIE ZABYTKU WYKONANE W MIEJSCU JEGO STAŁEGO PRZECHOWYWANIA, Z UWZGLĘDNIENIEM JEGO BEZPOŚREDNIEGO OTOCZENIA

Obiekt wolnostojący z zachowanym korpusem nawy kościoła do wysokości około 3 m oraz wieżą kościelną. Zachowany korpus oraz wież wybudowane zostały z cegły ceramicznej pełnej. Cokół wykonany z cegły klinkierowej. Wieża wybudowana została znacznie później, na początku XX wieku i została do kościoła dostawiona, bez powiązania ceglami.

Z korpusu kościoła zachował się mur gr 58 cm do wysokości około 3 m. Od góry zabezpieczony został dachówką ceramiczną pochodzącą z rozebranego dachu kościoła.

Wieża zachowała się w całości. Jest to obiekt murowany z cegły pełnej na rzucie kwadratu o boku 5,4 m. W wyższej partii rzut wieży przechodzi w kształt ośmioboku. Wieża zwieńczona kopułą ukształtowaną z więźby drewnianej obitej deskami i pokrytej łupkiem kamiennym z miki. Hełm wieży stojący na latarni i zwieńczony szpicą. Na poziomie konstrukcji zawieszenia dzwonów wieża doświetlona wąskimi otworami okiennymi zamkniętymi drewnianymi żaluzjami.

Wnętrze korpusu kościoła porośnięte jest samosiewami nie przekraczającymi pięciu lat. Obwód pni drzew na wysokości 5 cm nie przekracza 20 cm a na wysokości 130 cm nie przekracza 15 cm. Wysokość drzew i krzewów nie przekracza 3 m.

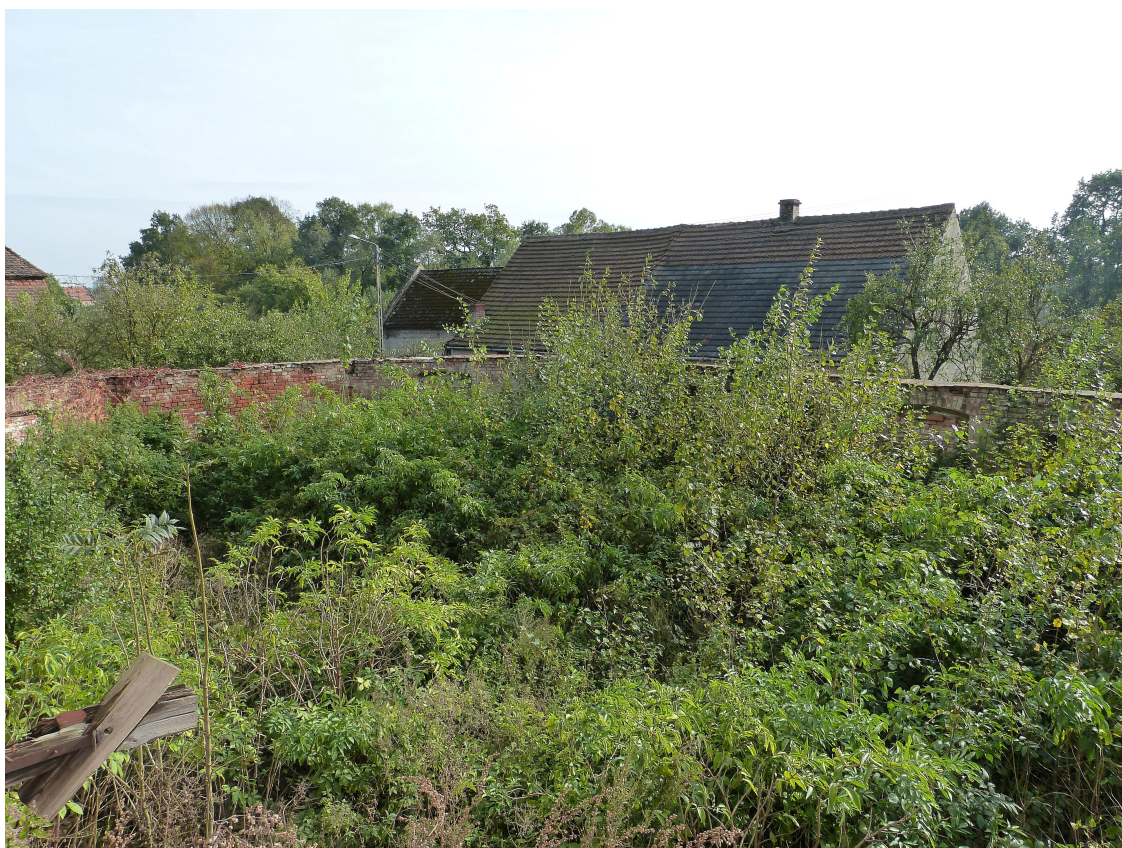
11) DOKUMENTACJĘ FOTOGRAFICZNĄ ZABYTKU PRZED ROZPOCZĘCIEM PRAC KONSERWATORSKICH LUB PRAC RESTAURATORSKICH

Obiekt obecnie jest niedostępny i nie użytkowany

Wycinka samosiewów ma zapobiec degradacji zachowanych szczątków murów.

- a) Prace przygotowawcze : ze względu na zamurowanie otworów i brak dostępu do wnętrza korpusu należy ustawić rusztowanie po obu stronach muru.
- b) Usuwanie roślinności wyrasatające z murów : rośliny wyrastające z muru należy delikatnie wyciąć w płaszczyźnie muru. Roboty należy wykonać ręcznie.
- c) usuwanie roślin niewyrastających z ziemi : rośliny wyrastające z ziemi można wyrwać i wykarczować wraz z korzeniami. Do robót należy używać wyłącznie sprzętu ręcznego.
- d) wykonanie dokumentacji fotograficznej oczyszczonych z samosiewów ruin kościoła.
- e) wywiezienie roślinności i korzeni.
