Kościół NMP w Żaganiu Nawa północna z przyległymi kaplicami

TOM 2

Podsumowanie badań konserwatorskich Program prac konserwatorskich

Kontynuacja zadania pn.: Projekt rewitalizacji części dawnego założenia klasztorowego i kościoła kanoników regularnych reguły Św. Augustyna w Żaganiu

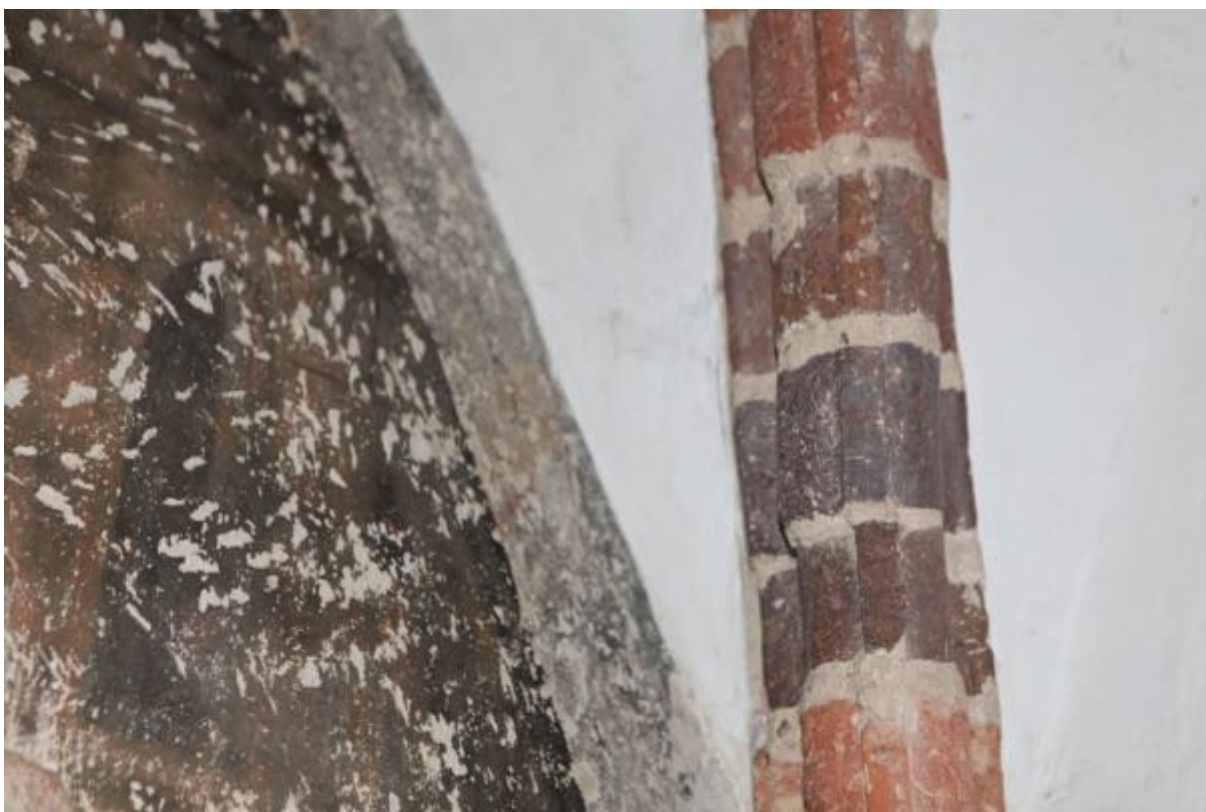
Na powierzchni ściany zachodniej znajduje się XVII-wieczne malowidło ściennie przedstawiające żagańską kaplicę Grobu Bożego przy Kościele Na Górcie. Czytelność kompozycji malarskiej jest ograniczona z powodu licznych ubytków – nasieków, przetarć, zarysowań i wtórnych wypełnień. Malowidło zostało okaleczone w wyniku wtórnego przebicia przejścia w ścianie zachodniej, zapewne w początku wieku XX. Skutkiem tego zabiegu było zniszczenie około 25-30% ogólnej powierzchni polichromii. Stan techniczny zachowanej warstwy malarskiej jest zadowalający.

Ryc. 14. Malowidło ściennie na ścianie zachodniej – widoczne ceramiczne kształtki żeber sklepiennych i stopień zniszczenia warstwy malarskiej na ścianie zachodniej.

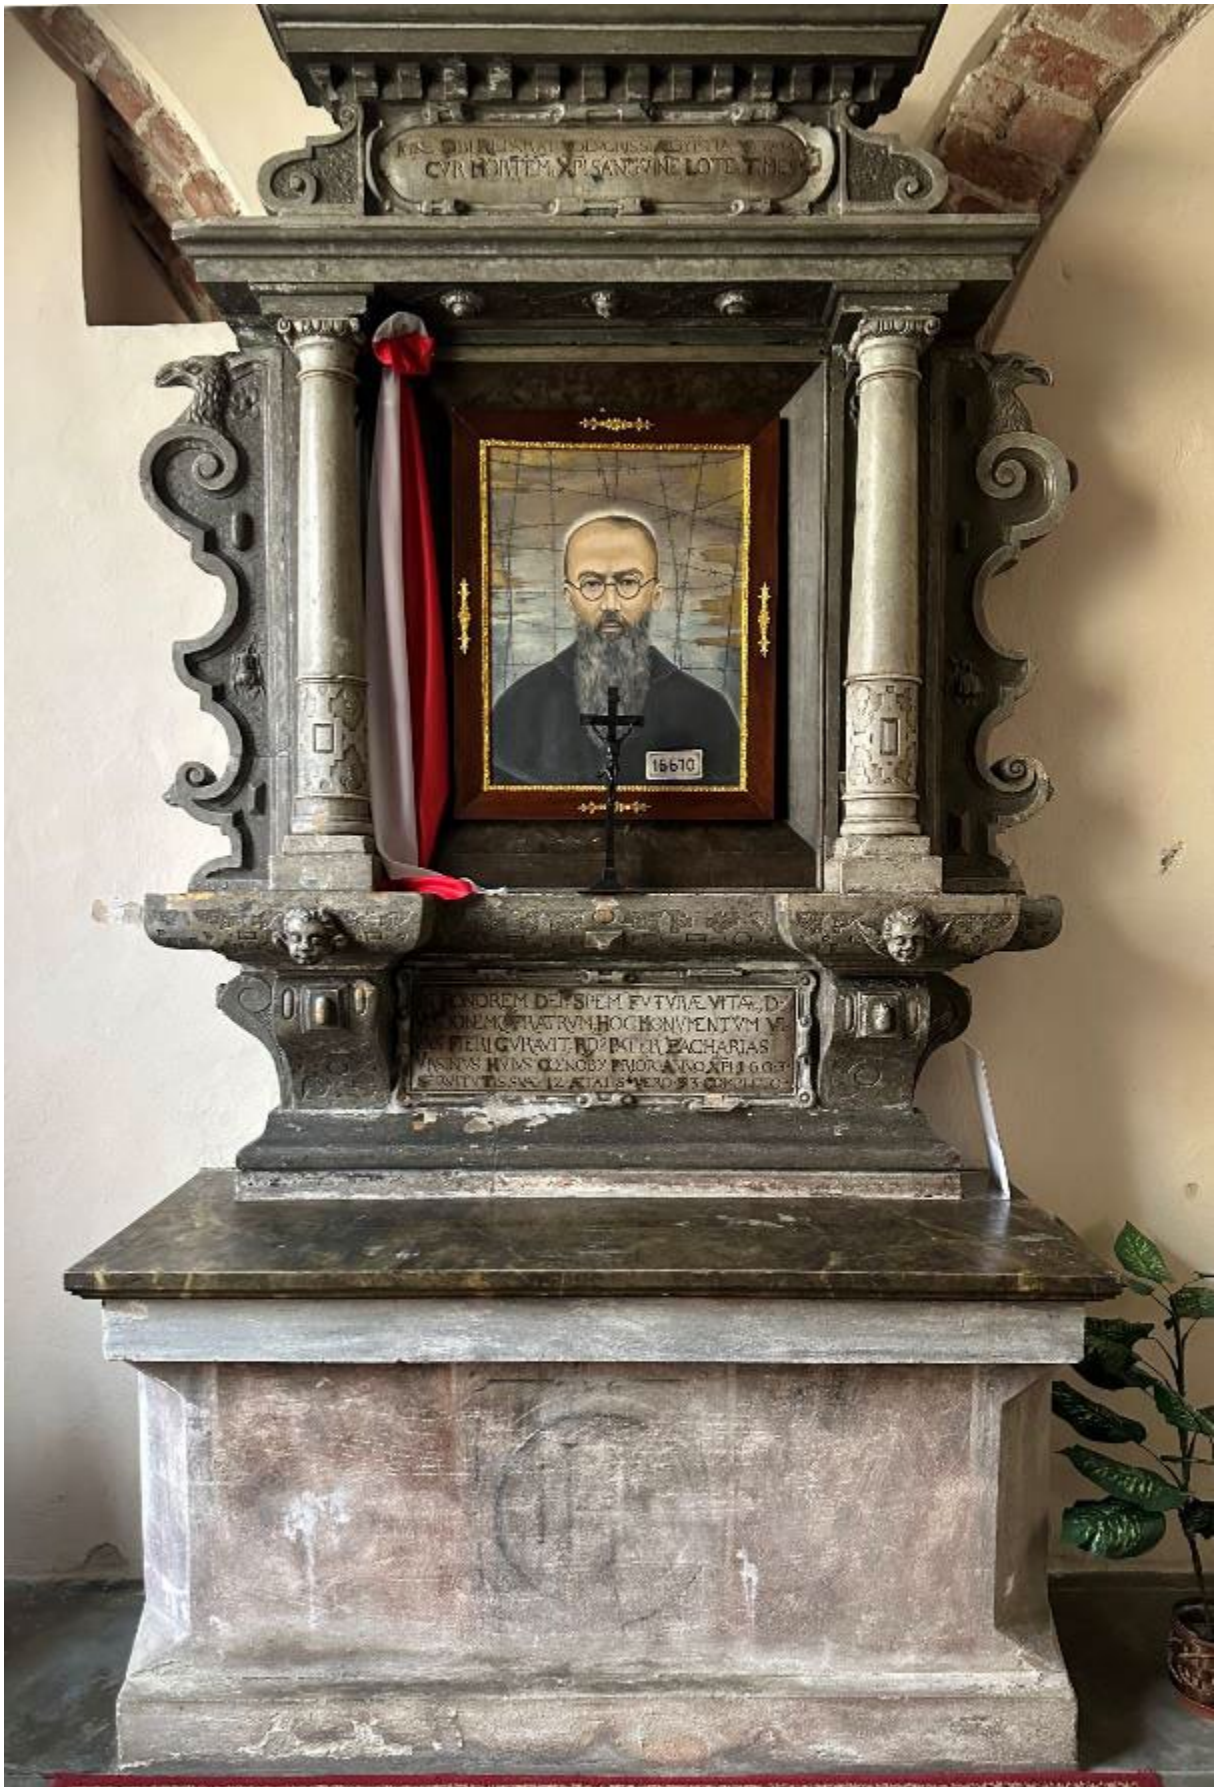
Ryc. 15. Epitafium Ursinusa na ścianie wschodniej kaplicy św. Maksymiliana Kolbego, wtórnie przekształcone w ołtarz – widok ogólny.

Ołtarz ma wtórną polichromię – szarą olejną marmoryzację, analogiczną np. do polichromii na płycie Scholastyki Saskiej w sąsiednim po. 026 albo marmoryzacji balustrad przed Kaplicą Chrztelną, pochodzącą najprawdopodobniej z końca XIX lub początku XX wieku. Ogólny stan zachowania tej wtórnej polichromii można określić jako zadowalający, choć warstwa malarska jest spękana, twarda i dość krucha, pokryta pociemniałym laserunkiem. Lokalnie można zaobserwować łuski o nieznacznie uniesionych krawędziach. Litery składające się na akrostychy akcentowane brązem/szlagmetalem, obecnie pociemniałe, z charakterystycznym przebarwieniem warstwy malarskiej.

Na partiach XVII-wiecznych, pod przemalowaniem, częściowo zachowane, oryginalne opracowanie malarskie i z elementami złożonym, które podkreślało artykulację rzeźbiarską oraz wydobywało akrostychy ukryte w inskrypcjach umieszczonych na epitafium. Można je dostrzec w ubytkach polichromii.

wyraźniejsze zaakcentowanie złoceń w obrębie pól z inskrypcjami nałożenie powłok ochronnych (pasta woskowa), jednak pożądanym docelowym działaniem wydaje się, że być powinno przywrócenie siedemnastowiecznej szaty barwnej w obrębie zachowanych elementów kamiennych i nawiązanie w ten sposób do malowidła usytuowanego *vis a vis*. Zdaniem autorów, ze względów historycznych, dla czytelności ikonograficznej i kultowej, powinno się przywrócić pierwotną relację łączącą malowidło z epitafium Ursinusa. Umożliwi to powściągliwa restauracja obu elementów poprzez wyeksponowanie szaty barwnej z pocz. XVII w., a dopełnić może wykonanie nowego obrazu tablicowego przedstawiającego Ukrzyżowanie (zgodnie z historycznym opisem). Ponieważ brak informacji co do kompozycji zaginionego obrazu, proponuje się, by wizerunek Chrystusa na krzyżu z towarzyszącymi postaciami Marii Magdaleny i Jana Ewangelisty przedstawić z wykorzystaniem języka i środków wyrazu współczesnego malarstwa.

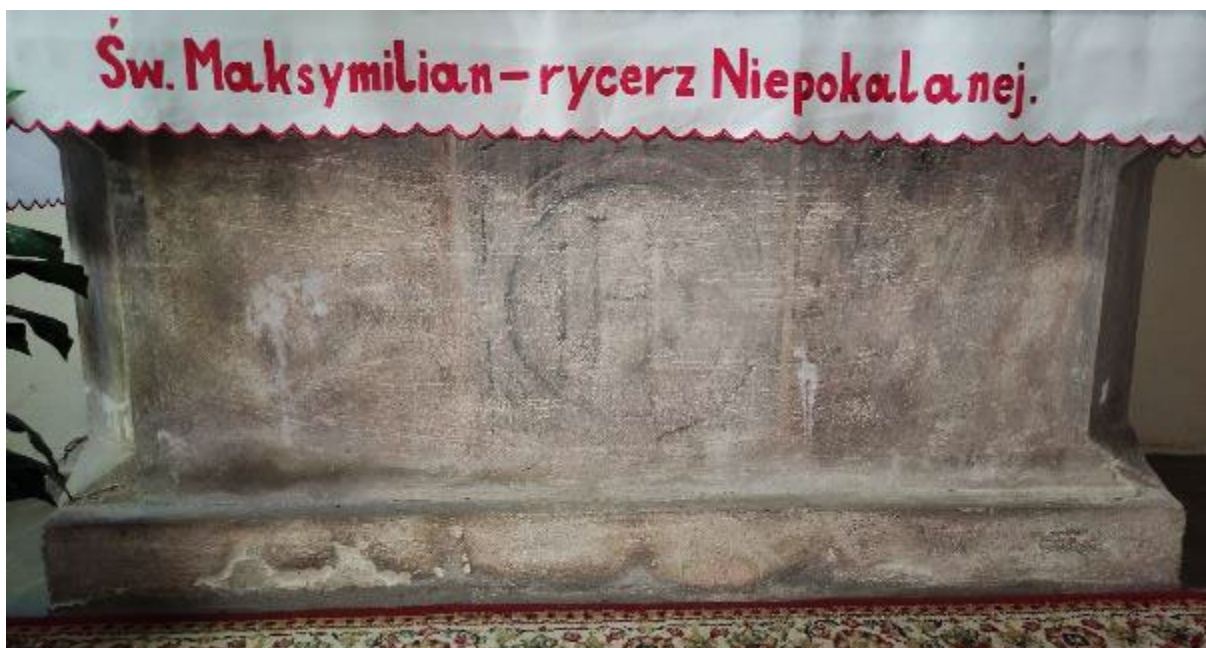
Silnie przemyta dekoracja malarska mensy (XIX/XX w.) – marmoryzowane płyciny, pośrodku chrystogram wpisany w okrąg – w tonacjach szarości i różu, tj. w podobnej kolorystyce, co zachowane szczątkowo warstwy malarskie ścian datowane na ten sam okres.

Ryc. 16. Murowana mensa z końca XIX / początku XX w. z pozostałościami (zmytej) polichromii.

Pozostałe wbudowane w epitafium elementy (*mensa*, *stipes* i rama obrazu) należy poddać konserwacji zachowując ich oryginalną XIX/XX wieczną kolorystykę.

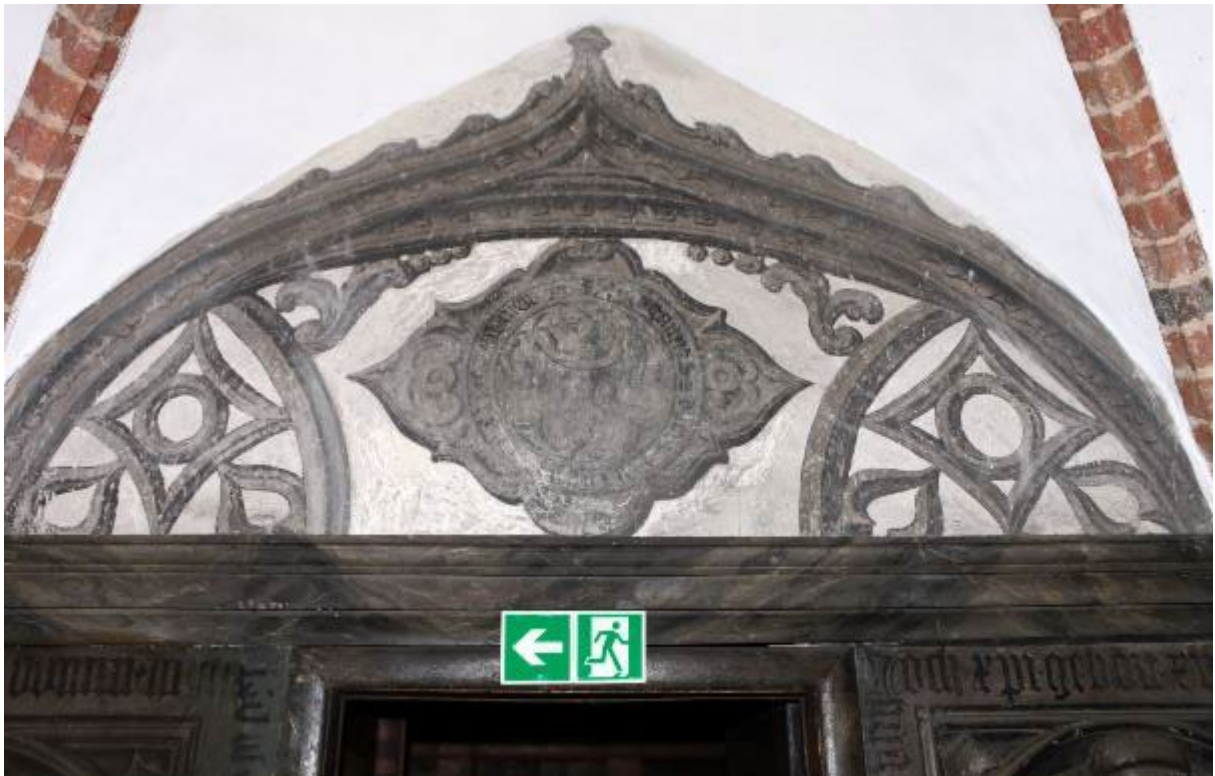
Polichromia w dolnej części kompozycji jest spękana, pociemniała, zauważalne są również ubytki i przetarcia, jak ma to miejsce w przypadku inskrypcji obiegającej płytę po lewej stronie drzwi. Iluzjonistyczna dekoracja architektoniczna, widoczna w górnej części kompozycji nosi ślady zniszczeń – przetarc, zachlapań oraz przebarwień (zbrązowień).

Ryc. 26. Dekoracja malarska partii nadprogowej ściany wschodniej przedsionka 026.

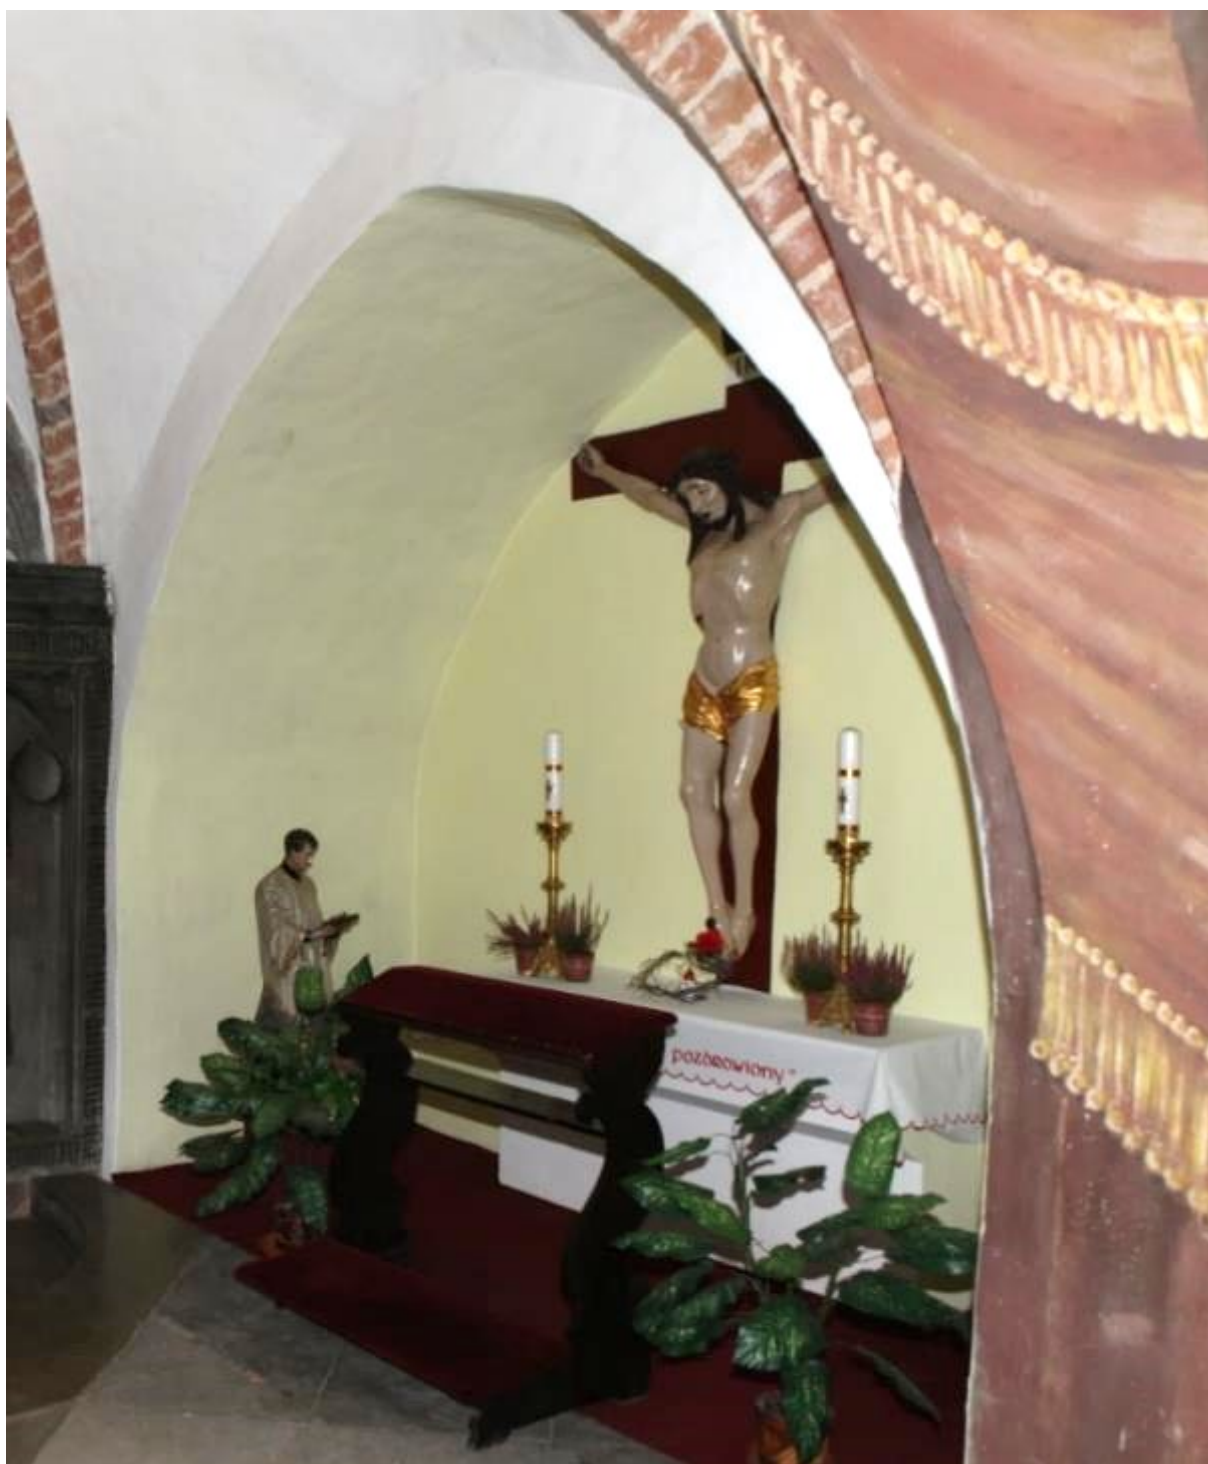
Na wyposażenie pomieszczenia składają się wtórne elementy: polichromowana rzeźba Chrystusa Ukrzyżowanego osadzona bezpośrednio w ścianie południowej niszy, mурowany stół ołtarzowy, para świeczników, klęcznik oraz pełnofigurowa, gipsowa rzeźba św. Alojzego Gonzagi. Figura Ukrzyżowanego, jak się wydaje o przeciętnych walorach artystycznych, została silnie przemalowana, perizonium wtórnie przezłoczone.

Ryc. 33. Wyposażenie kaplicy w przedsionku – widok na niszę w ścianie południowej.

Obecna aranżacja wnętrza po stronie południowej ma charakter przypadkowy – wnęka została wtórnie otynkowana i pomalowana na krzykliwy, cytrynowożółty kolor, całkowicie oderwany od kontekstu architektonicznego i historycznego. Jego intensywność przyćmiewa sąsiadujące epitafia (malowane i płaskorzeźbione). Odkrywki stratygraficzne wykonane w podłuczcu wnęki w ścianie południowej (026.4 do 026.10) potwierdziły obecność dawnych dekoracji malarski. Z uwagi na ich zły stan zachowania i niemożność odstonięcia bez uszkodzeń, uważamy że lepiej zaniechać wykonywania dalszych odkrywek i wykonać aranżację nawiązującą do pozostałych wnętrz

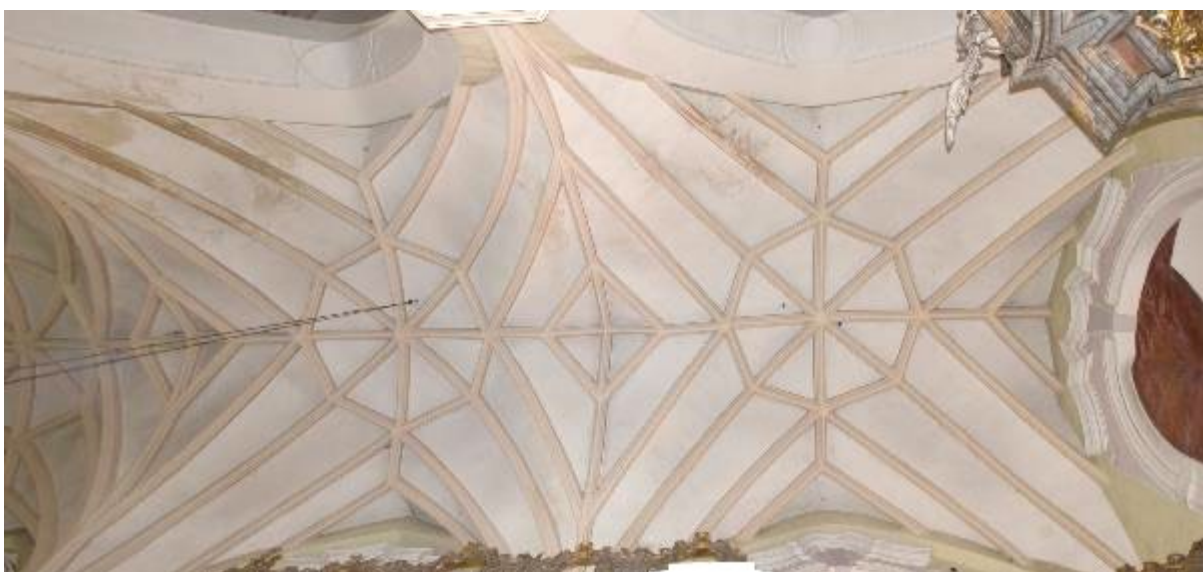
Ryc. 35. Nawa północna – przęsła sklepienia; od prawej: 028.1 i 028.2.

W kontekście stanu zachowania widoczne są rozległe ślady zalania sklepienia (żółte i brunatne przebarwienia) na styku ze ścianami elewacyjnymi (zachodnią – 028.5 i północną – przęsła 028.1, 028.3), a także w sąsiedztwie filarów międzynawowych (przęsła 028.1, 028.2). Powierzchnię wysklepek znaczy siatka drobnych spękań o dość regularnym przebiegu. W pachach sklepienia oraz w miejscach zbiegu żeber widoczne są nawarstwienia kurzu na pajęczynach. Wyniki badań konserwatorskich (wykonanych tylko w obrębie ścian) pozwalają przypuszczać, że kolorystyka, jaką nadano wnętrzu po roku 1730 i którą powtarzano podczas kolejnych remontów, oparta była na gamie szarości i bieli. Obecna kolorystyka wysklepek i żeber jest wtórna.

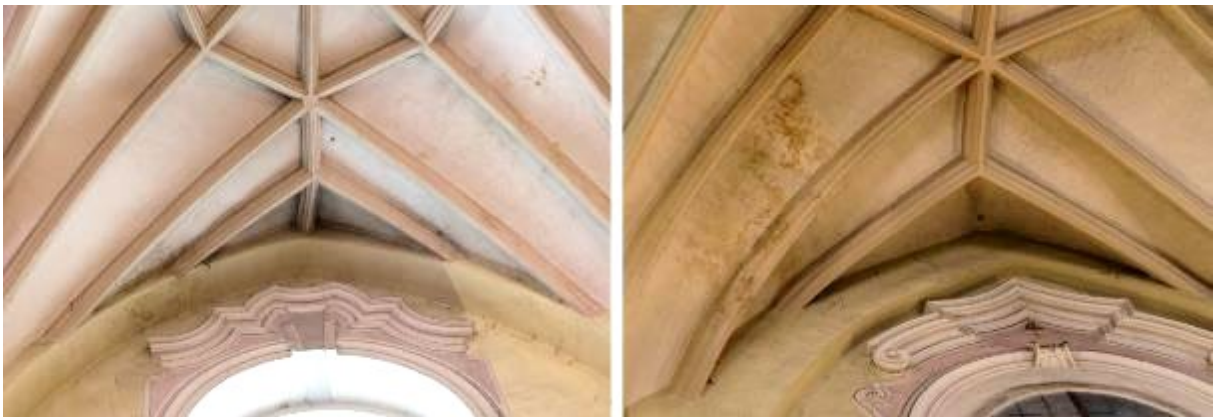
Ryc. 38. Przęśta 028.5 i 028.3 – stan zachowania w sąsiedztwie ścian zewnętrznych – występująca w różnym natężeniu erozja wypraw tynkarskich na wysklepkach i żebrach. Zwracają uwagę refleksy barwne od witraży.

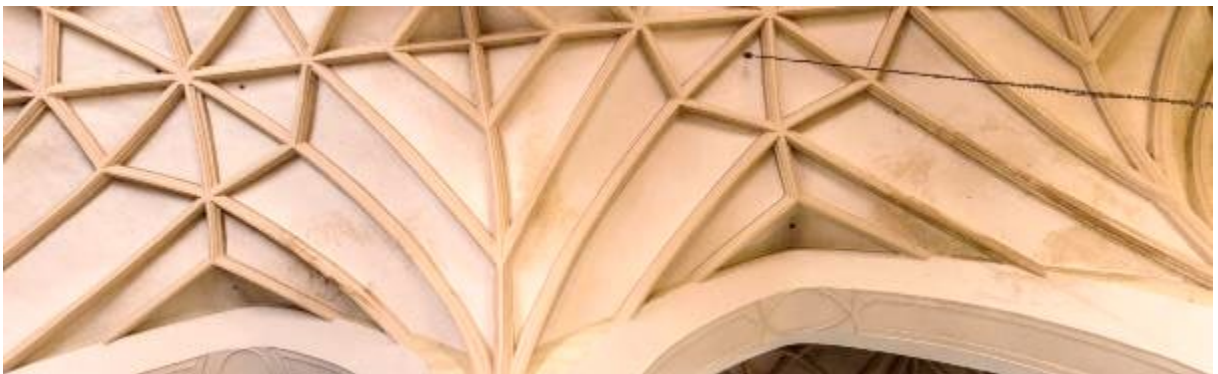
Ryc. 39. Przęśta 028.1 i 028.2 – stan zachowania sklepień w sąsiedztwie filarów międzynawowych – widoczne dalsze zniszczenia wypraw tynkarskich.

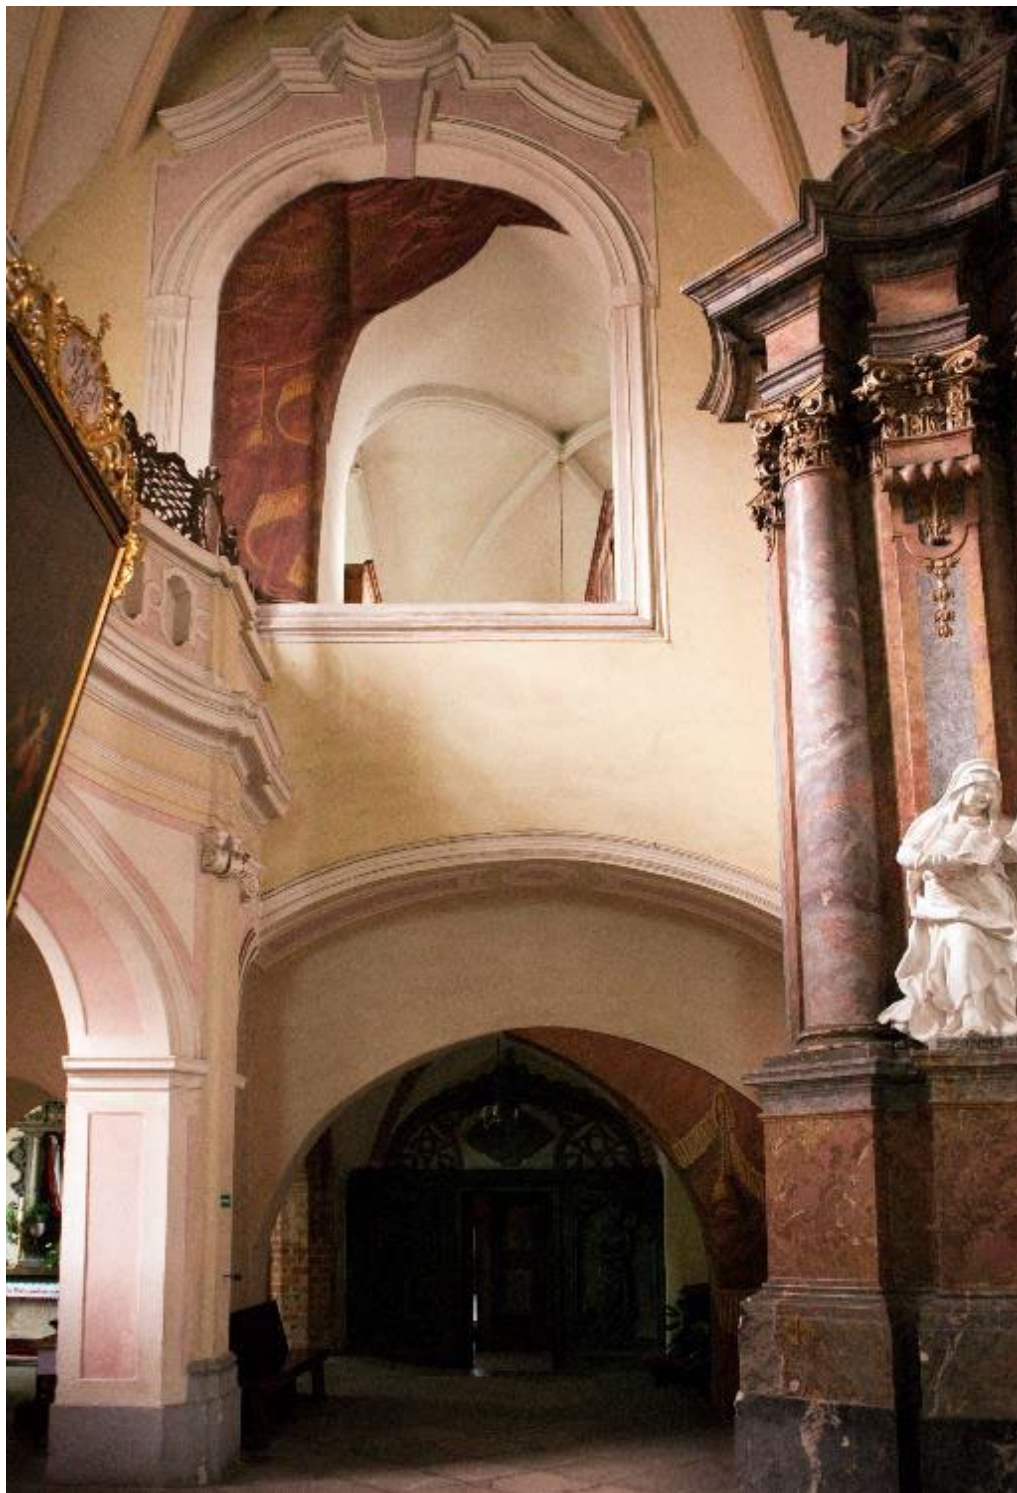
Analogiczna, uprzednio opisana dekoracja występuje też w dolnej części tej samej ściany (patrz rozdział 3), na poziomie nawy. Forma tej draperii jest jednak znacznie uproszczona, ściśle określona krzywizną arkady, pozbawiona autonomicznie ukształtowanego podłoża, co nasuwa podejrzenia w kontekście jej autentyczności.

Ryc. 44. Ściana wschodnia nawy północnej. Widoczna dekoracja malarska arkad dolnej i górnej kondygnacji, nawiązująca do kolorystyki ołtarza bocznego.

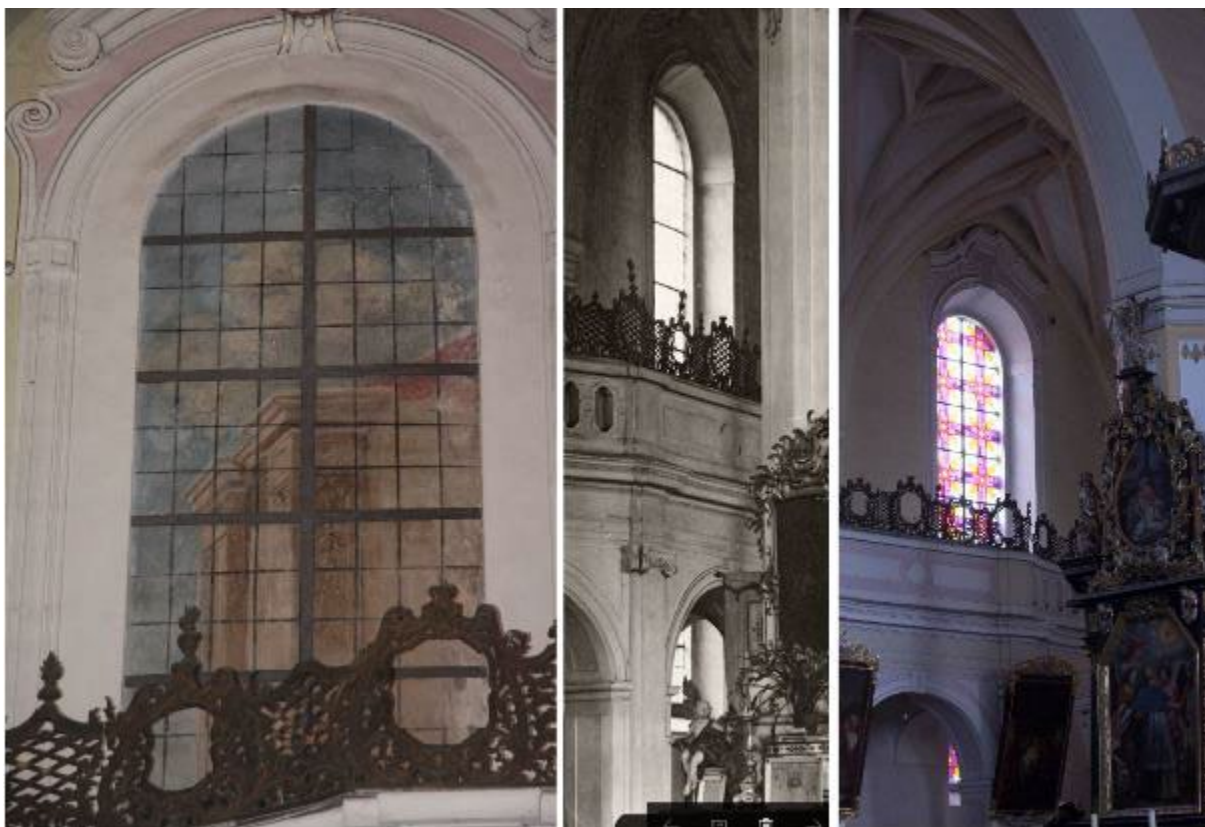
Na tynkach w części podokiennej widoczne są ciemne zacieki, spękania i ubytki powłoki malarskiej. Stan zachowania wskazuje na zawilgocenie, którego przyczyną jest najprawdopodobniej okresowa kondensacja pary wodnej na szybach witraży i / lub ich nieszczelność.

Ryc. 45. Okno namalowane przez Conradiano na ścianie nad emporą (po lewej), okno na archiwalnej fotografii sprzed 1945 r. (środek, Herder-Institut sygn. 237589, i to samo okno – stan obecny (po prawej).

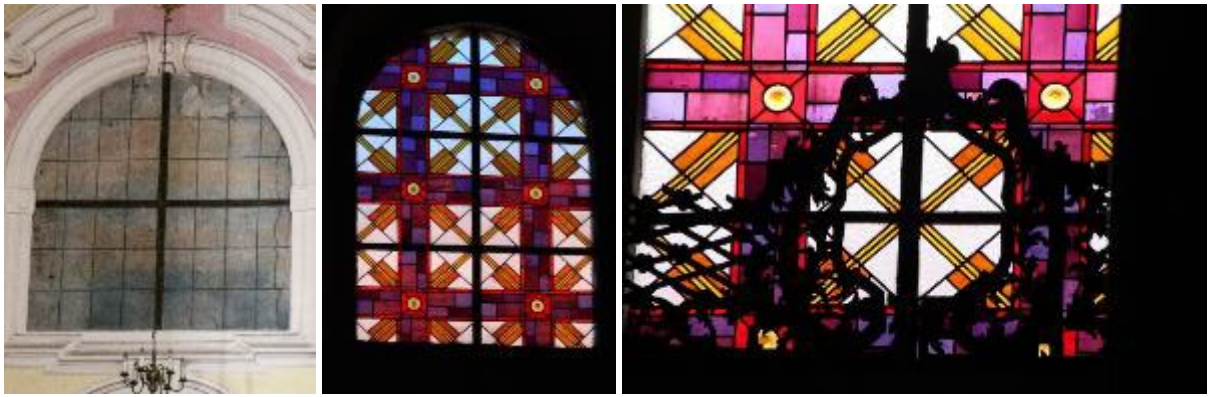
Ryc. 46. Intensywne kolory współczesnych witraży zdominowały całkowicie wnętrze, utrudniając lub uniemożliwiając ogląd całego wystroju i wyposażenia, które było zaprojektowane do białego światła.

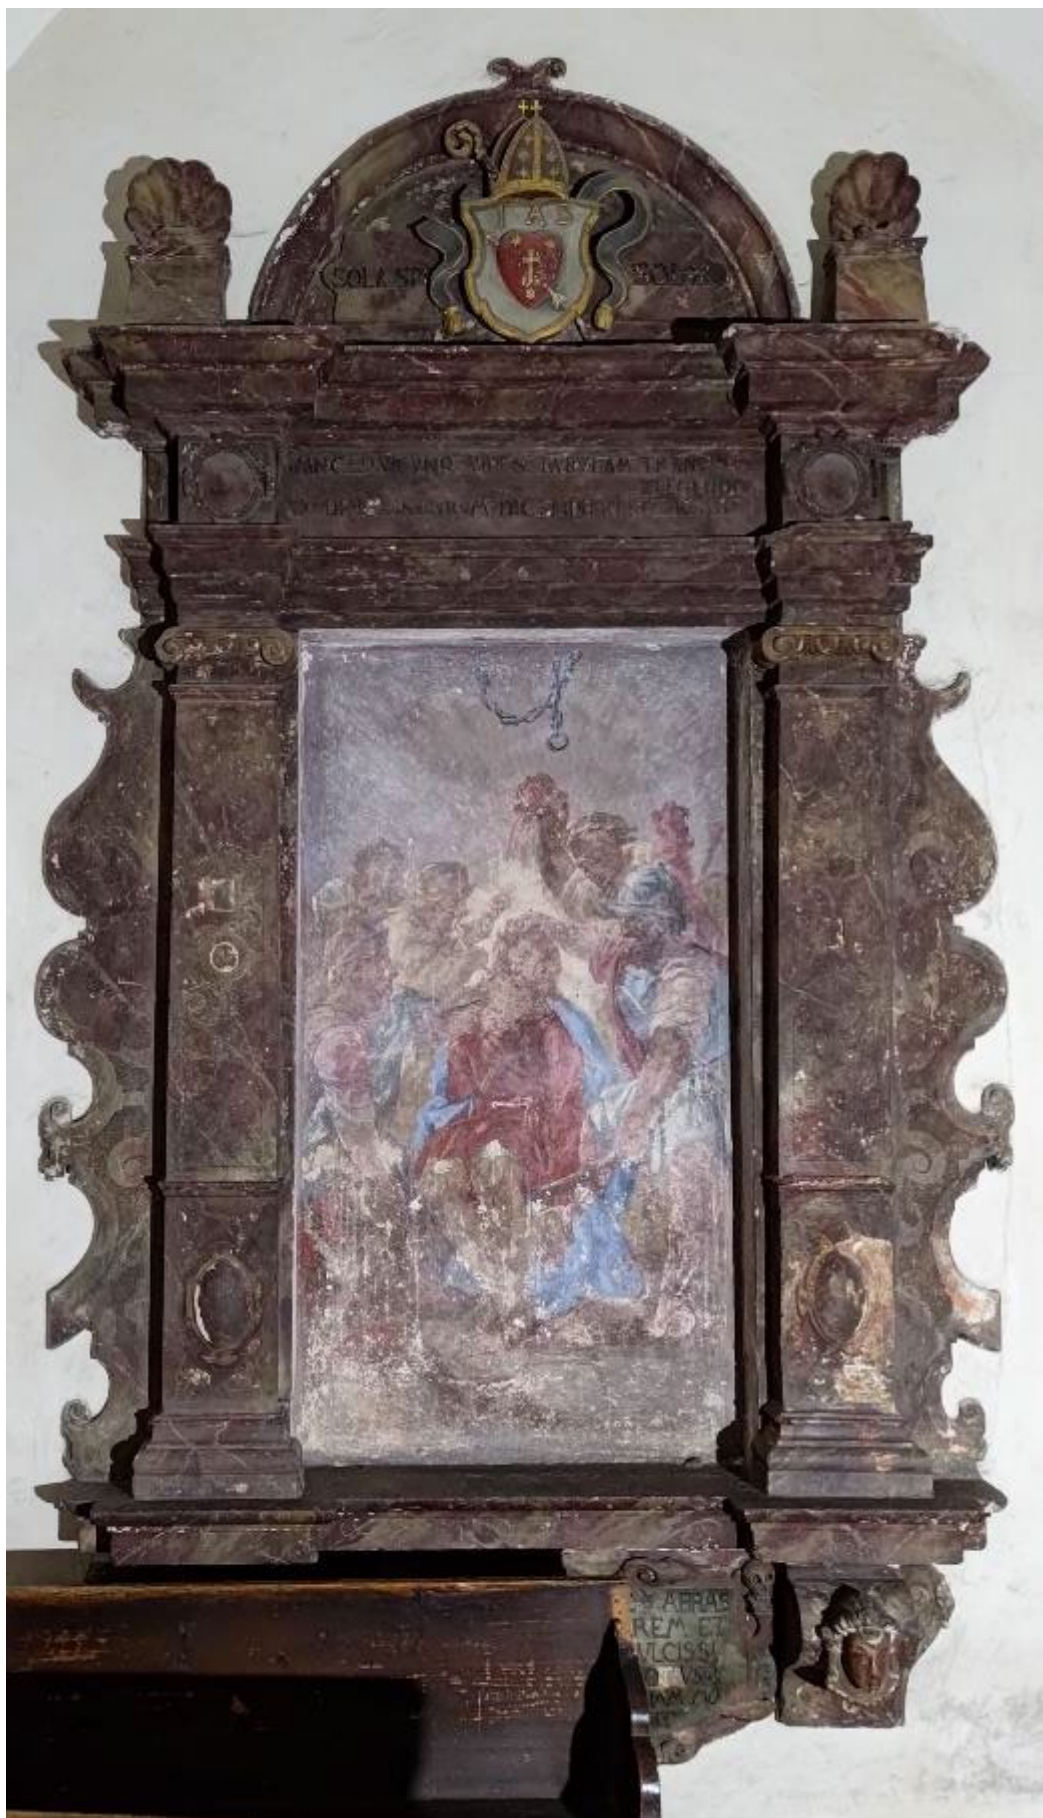
Ryc. 52. Malowidło „Biczowanie Chrystusa” – widok ogólny malowidła oraz kamiennego obramienia.

Stan zachowania polichromii ściennej jest zły – warstwę malarską znaczą liczne przetarcia, zwłaszcza w dolnej części kompozycji, a także zarysowania i płytkie ubytki podłoża. Ponadto powierzchnia malowidła jest silnie zabrudzona, miejscami zbrązowiła, co szczególnie mocno deformuje partie błękitne. Wszystko to negatywnie wpływa na czytelność kompozycji.

Stan zachowania kamiennego obramienia jest zadowalający. Poza płytkimi ubytkami formy na krawędziach gzymsów i wypukłościach ornamentów nie zaobserwowano poważniejszych uszkodzeń epitafrum. Czerwono-zielona marmoryzacja bardzo silnie pociemniała, lokalnie została zachlapaną farbą ścienną aż do całkowitego zatarcia czytelności dekoracji i inskrypcji. W wielu miejscach zaobserwować można przetarcia, zarysowania i płytkie ubytki znaczące powierzchnie polichromii, a w nich zachowane fragmenty wcześniejszej dekoracji malarskiej obramienia, utrzymanej w oranżowo-brązowej tonacji.

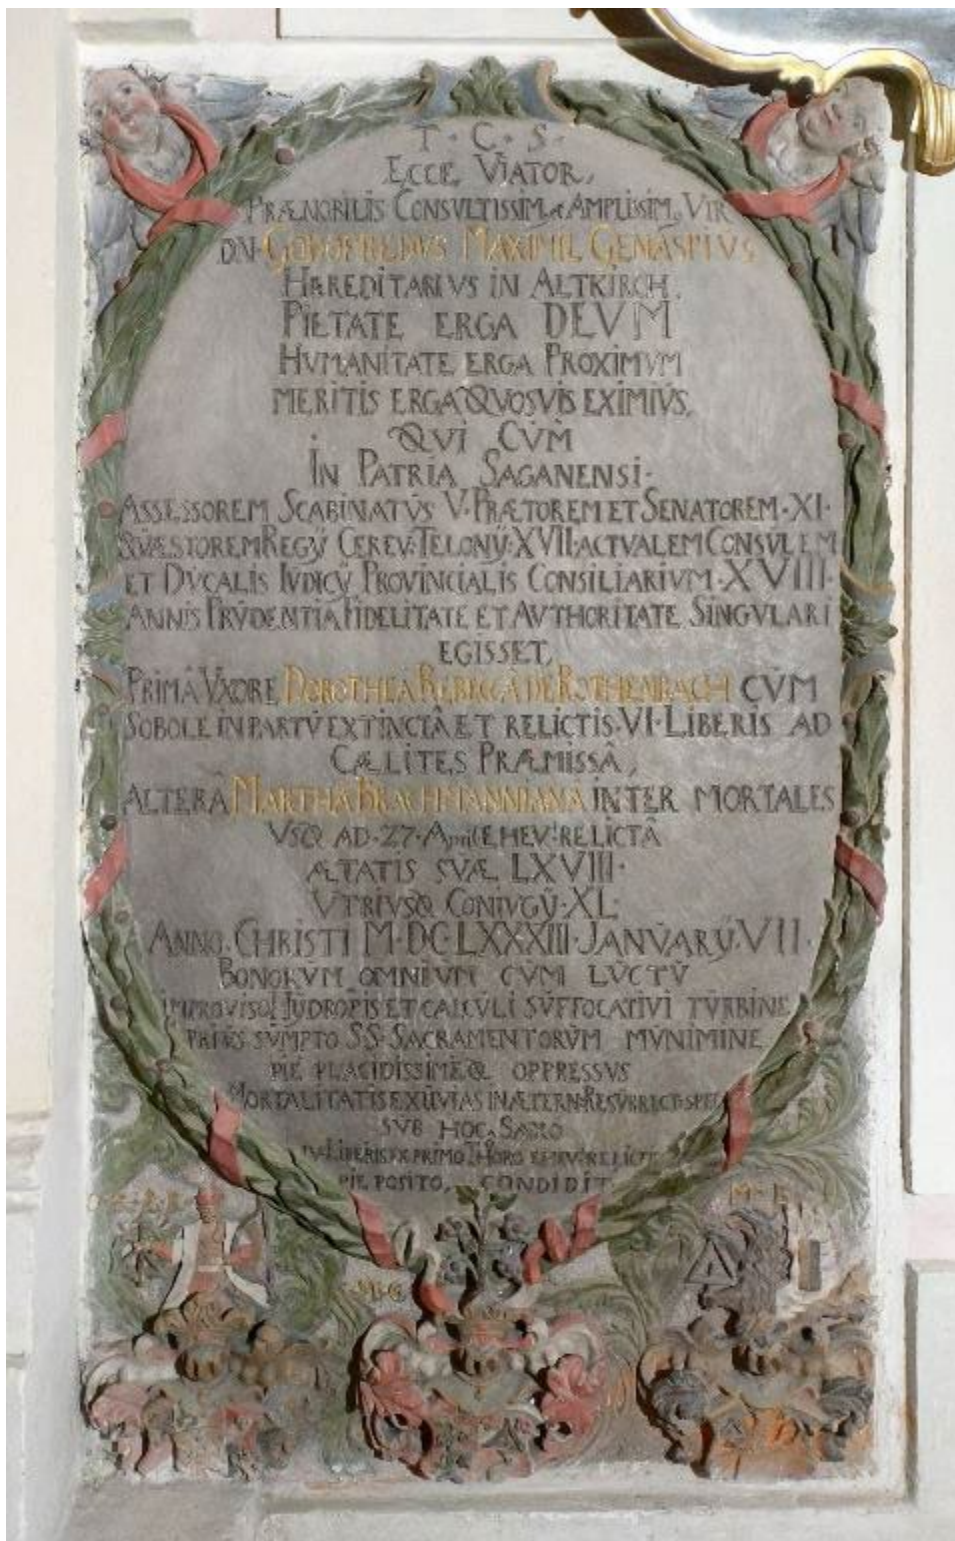
Epitafium z około 1683 roku, wykonane z kamienia, polichromowane, wmurowane na czołowej płaszczyźnie lewego filara arkady oddzielającej nawę północną od Kaplicy Chrztelnej (pom. 031). Stan zachowania dostateczny – płyta pokryta jest nawarstwieniami tłumiącymi pierwotną kolorystykę. Na krawędziach płyty zabrudzenia z farby zastosowanej do malowania ściany.

Ryc. 56. Epitafium Godfryda Genaspusia w nawie północnej – stan zachowania.

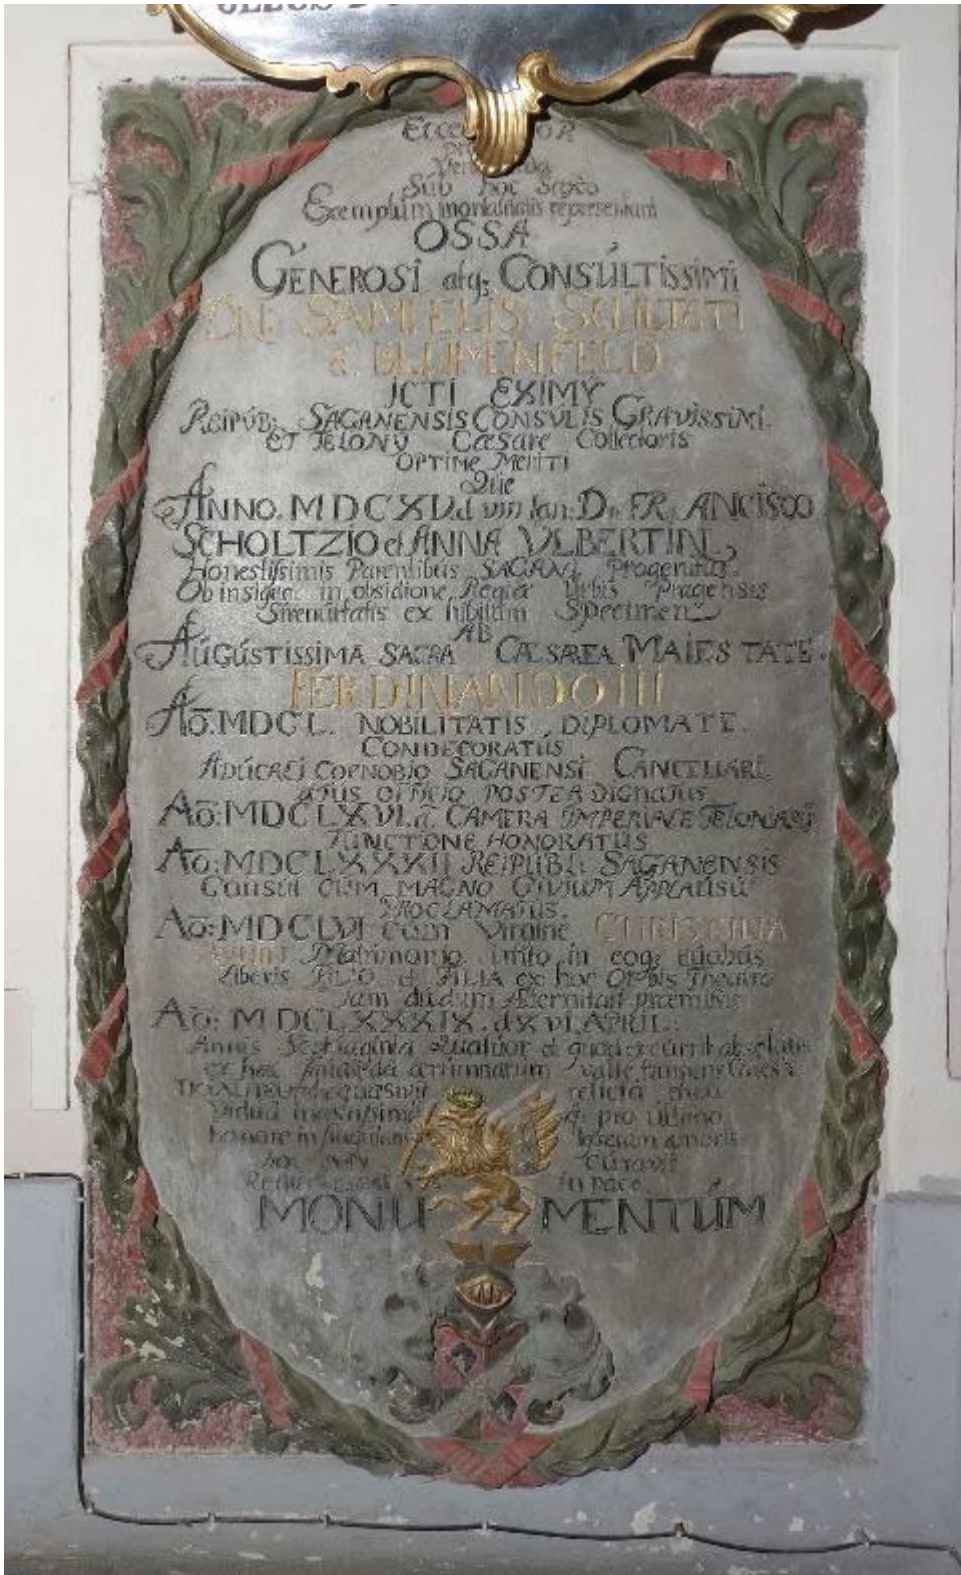
Epitafium z około 1682 roku, wykonane z kamienia, polichromowane, wmurowane na czołowej płaszczyźnie prawego filara arkady oddzielającej nawę północną od Kaplicy Chrztelnej (pom. 031). Problematyka konserwatorska analogiczna jak dla sąsiedniego epitafium.

Ryc. 57. Epitafium Samuela Blumenfelda w nawie północnej – stan zachowania.

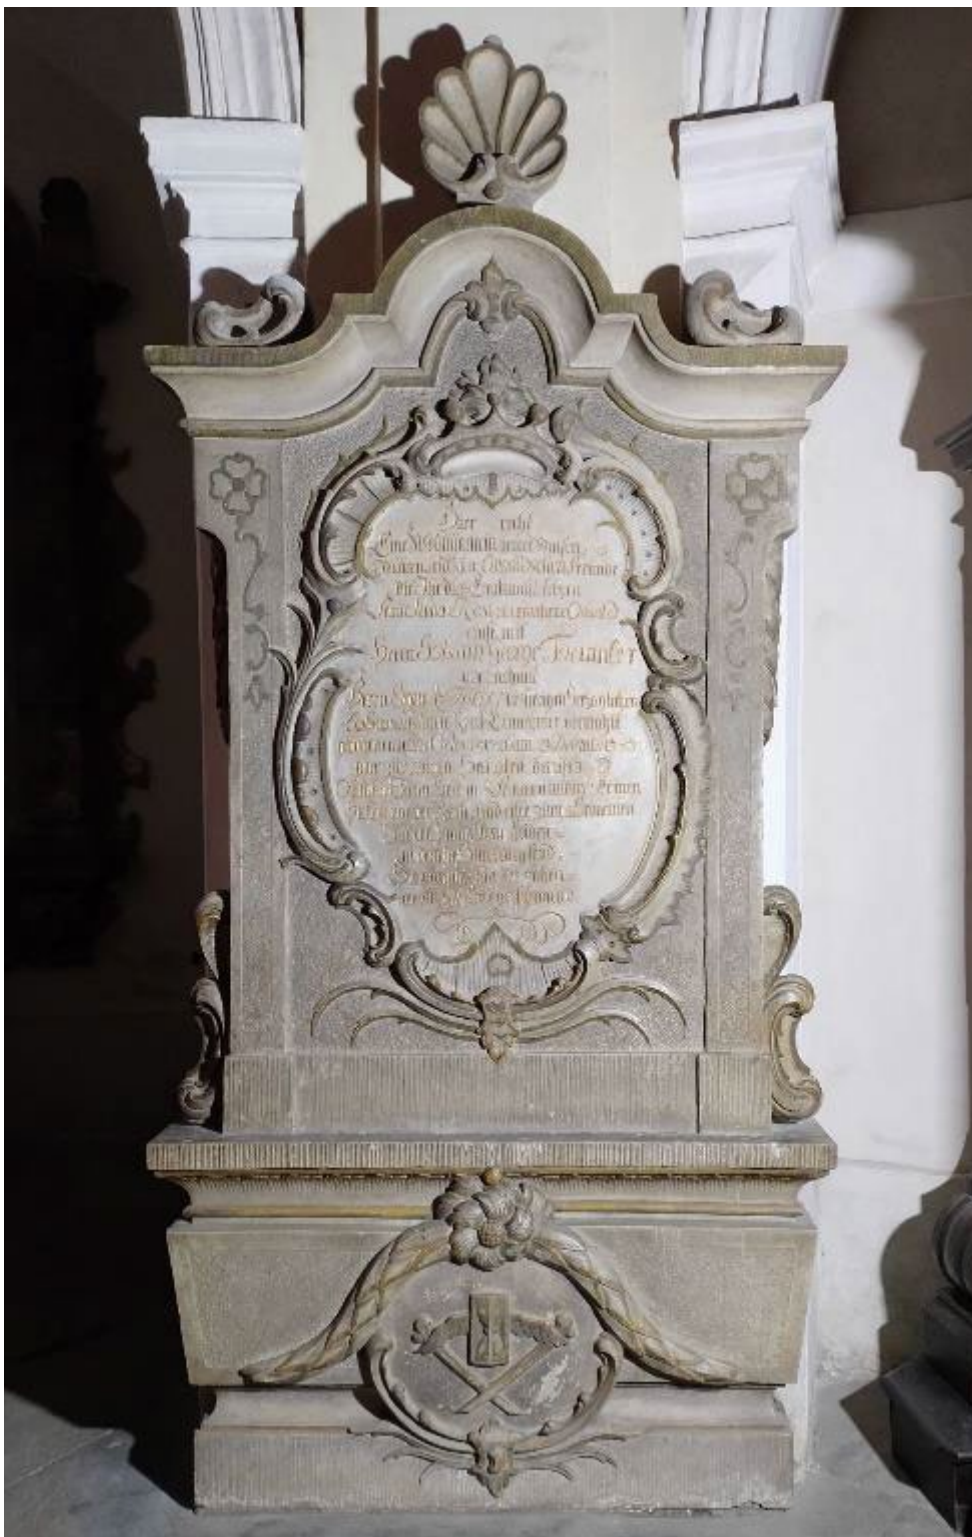
Kamienne epitafium z 1783 roku poświęcone Johannesowi Taeumlerowi. Stan zachowania dobry – obiekt jest kompletny i nieuszkodzony. Kamień pokryty nawarstwieniami, warstwa pozłoty liternictwa pokryta patyną.

Ryc. 58. Epitafium Johannaesae Taeumlera.

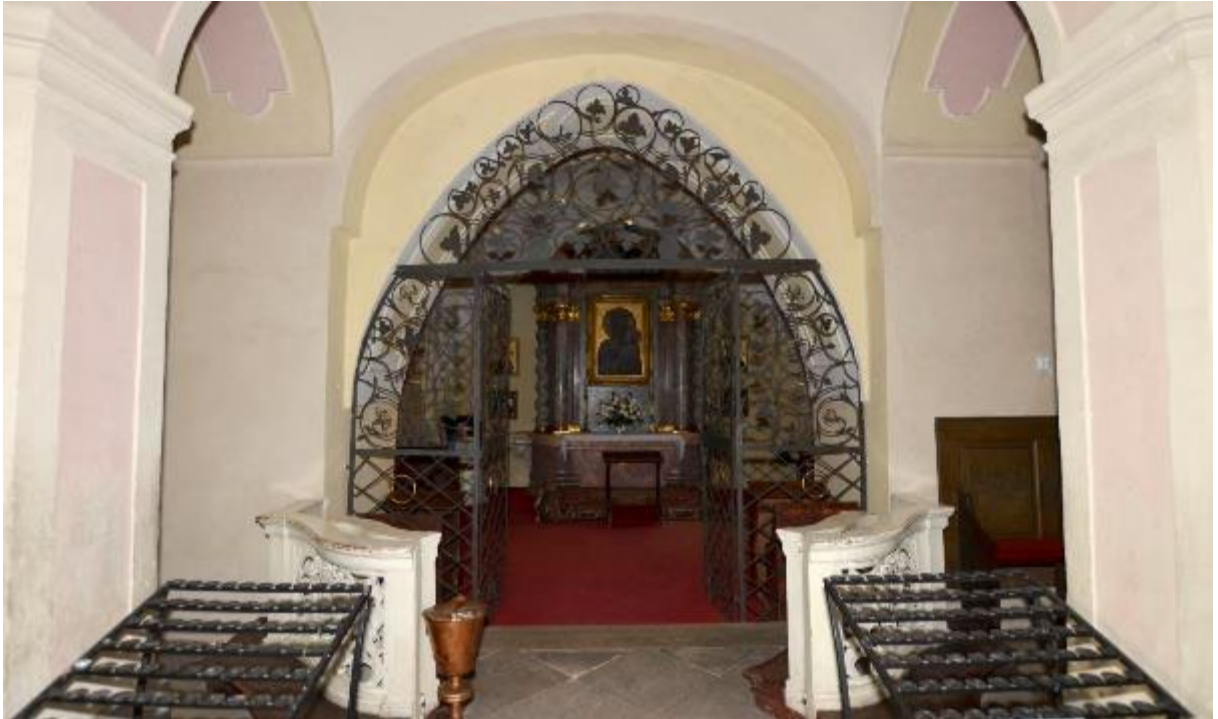
Ryc. 59. Wejście do kaplicy od strony nawy północnej. Widoczne balaski, ornamentalna krata zamykająca otwór wejściowy i wtórna, krzykliwa kolorystyka ścian w strefie empory.

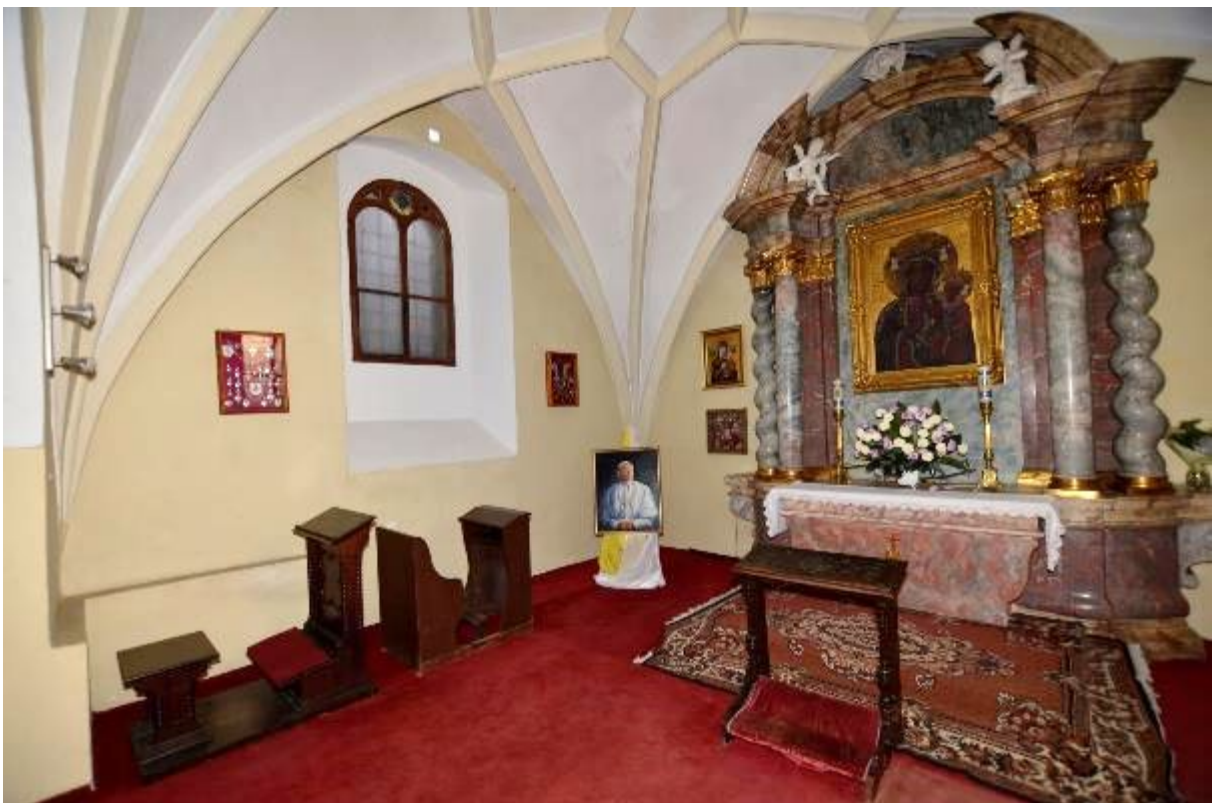
Ryc. 60. Wnętrze kaplicy – widok ku zachodowi. Widoczny chaotyczny konglomerat różnych elementów: późnobarokowy ołtarz, gotyckie sklepienie, wykładziny podłogowe, mieszkaniowe oprawy oświetleniowe, różne kłęczniki oraz wtórna kolorystyka ścian.
