Kościół NMP w Żaganiu Nawa północna z przyległymi kaplicami

TOM 2

Podsumowanie badań konserwatorskich Program prac konserwatorskich

Kontynuacja zadania pn.: Projekt rewitalizacji części dawnego założenia klasztorowego i kościoła kanoników regularnych reguły Św. Augustyna w Żaganiu

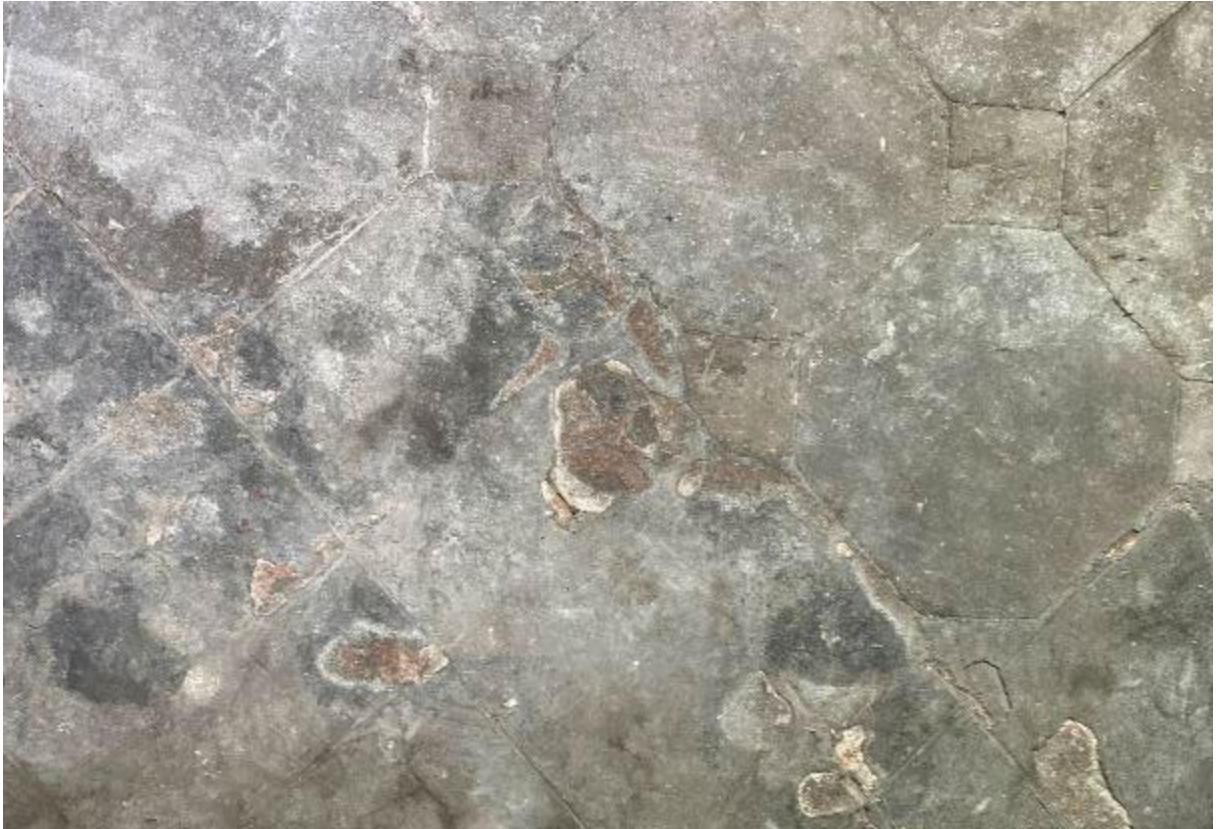
Ryc. 62. Fragment posadzki kaplicy. Płyty silnie wyeksploatowane, wtórnie pokryte warstwą wylewki cementowej. Po stronie prawej widoczny fragment pierwotnej posadzki.

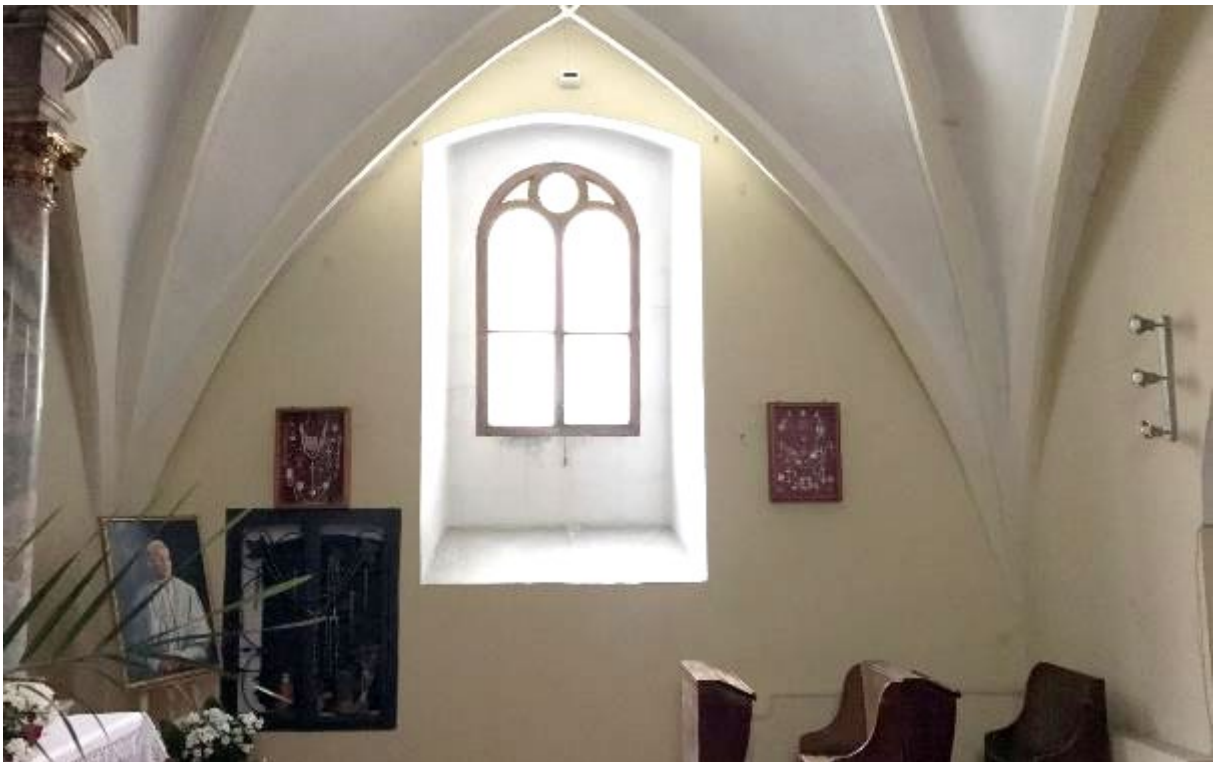
Kaplica posiada dwa okna (po jednym w ścianie wschodniej i zachodniej) ujęte w rozglifione, głębokie nisze o nowożytnym wykroju (łuk odcinkowy) usytuowane na wysokości około 1 m ponad poziomem posadzki. Obecna stolarka jest współczesna, nawiązująca układem do architektury średnio-wiecznej – rodzaj biforium zamkniętego wspólnym łukiem. Szklenie o charakterze witrażowym, z barwnymi partiami w partii łuku. Zarówno stan zachowania stolarki jak i przeszklenia jest dobry. Ławę podokienną pokrywają ciemne zacieki, świadczące o sezonowym występowaniu zjawiska kondensacji pary wodnej na powierzchniach szyb lub w wyniku rozszczelnienia okna.

Ryc. 63. Okno we wschodniej ścianie kaplicy Najświętszego Sakramentu. Widoczne ciemne zacieki poniżej dolnej krawędzi okna.

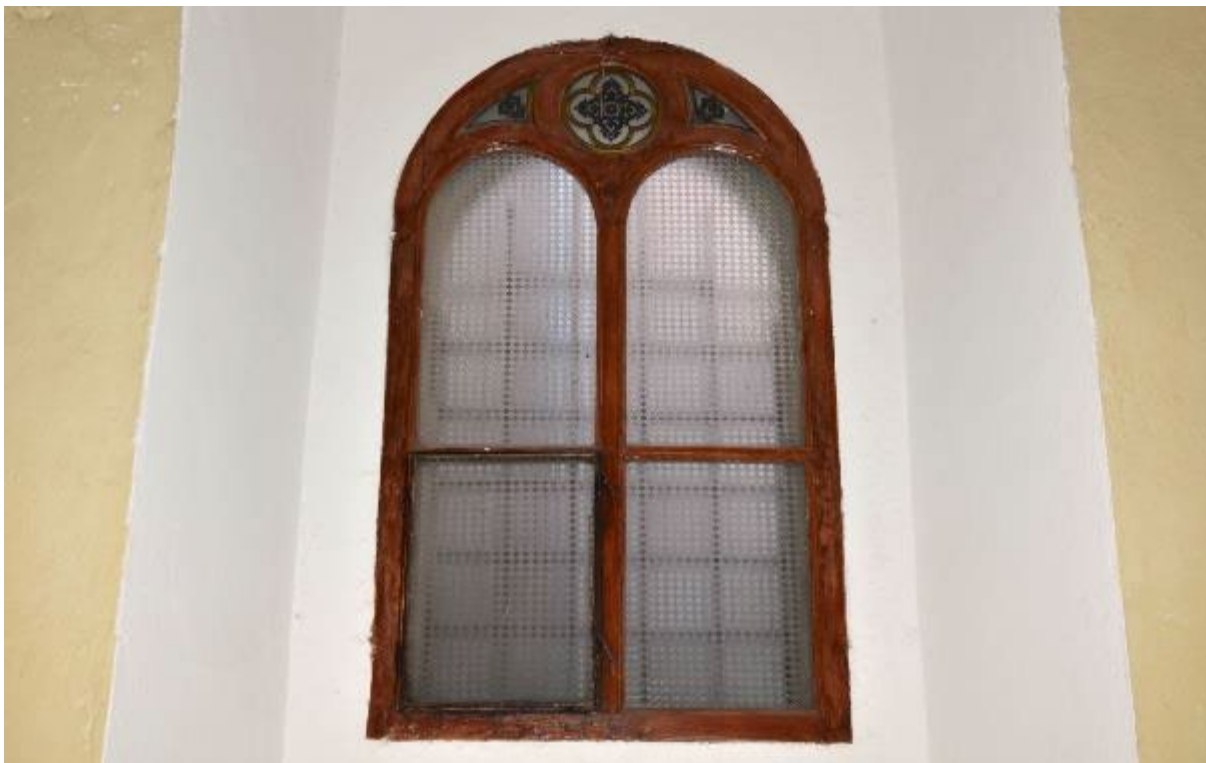
Ryc. 64. Stolarka okienna z XIX lub pocz. XX wieku z zachowanym w górnych partiach szkleniem o charakterze witrażowym. Cztery duże pola wypełnione wtórnie szkłem fakturowanym.

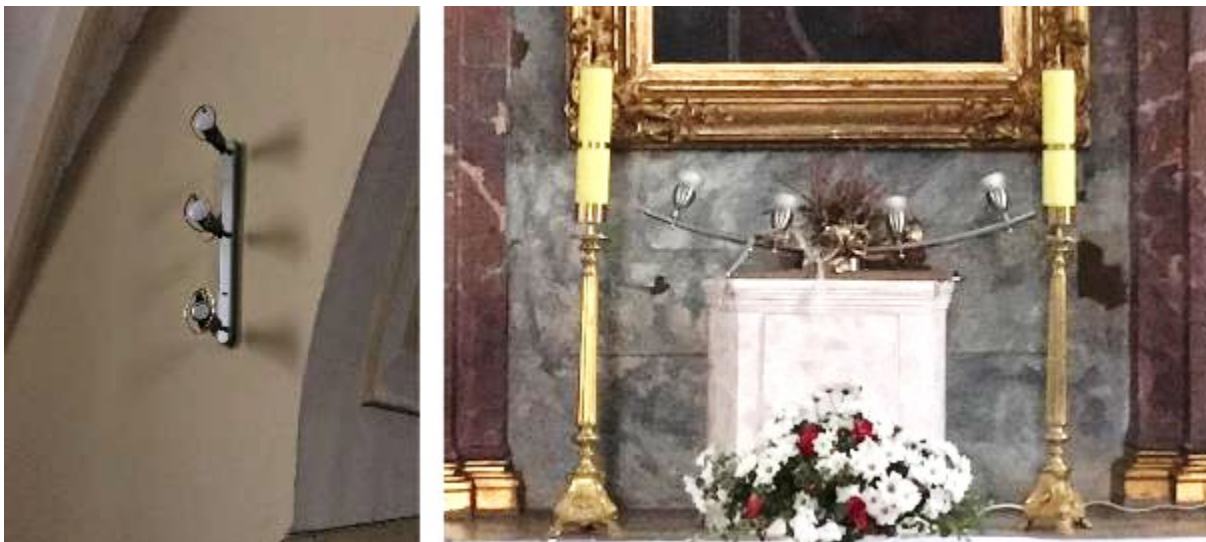
Ryc. 65. Oświetlenie kaplicy – stan obecny.

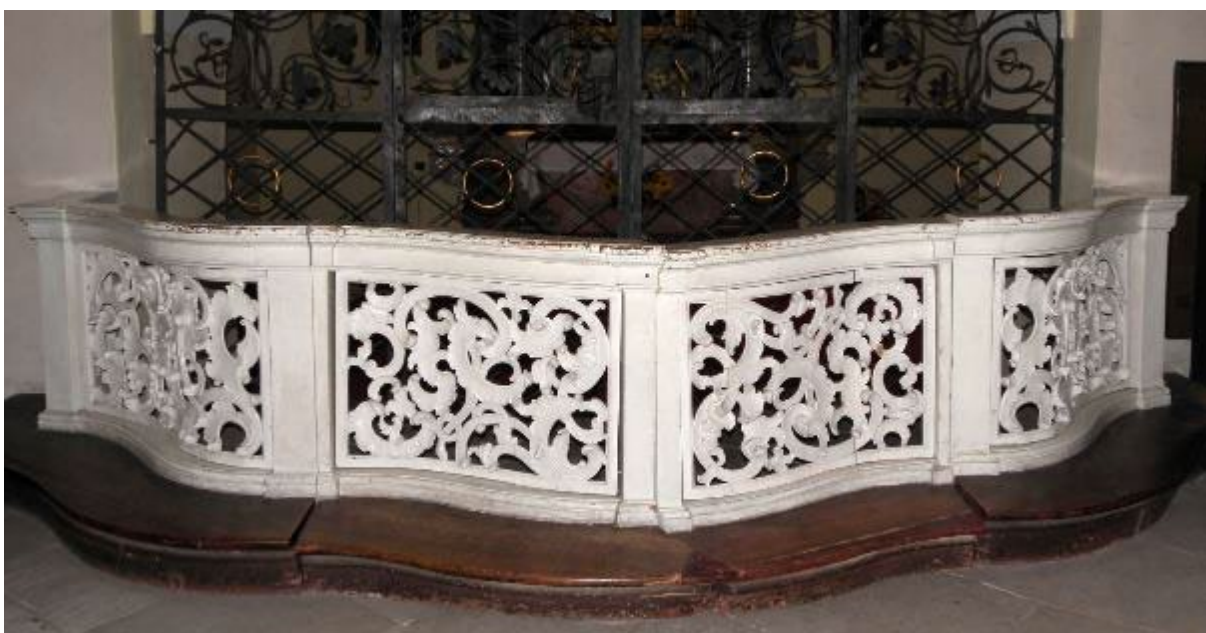
W przedsionku kaplicy (028.c) znajduje się barokowa, dwusegmentowa, drewniana balustrada. Każdy z jej segmentów wyposażono w ruchome skrzydło, mogące pełnić zarówno funkcję drzwi-czek jak i klęcznika. Balustrada składa się z sześciu ażurowych płyt (dwóch przyściennych, dwóch ruchomych oraz dwóch pośrednich) wypełnionych dekoracyjnymi, akantowymi splotami. Jak wskazują dotychczas przeprowadzone badania, pierwotnie balustrada była zapewne pozbawiona polichromii, obecnie pokrywa ją jednak warstwa jasnej farby olejnej.

Ryc. 66. Balaski przed wejściem do kaplicy (zamknięte).

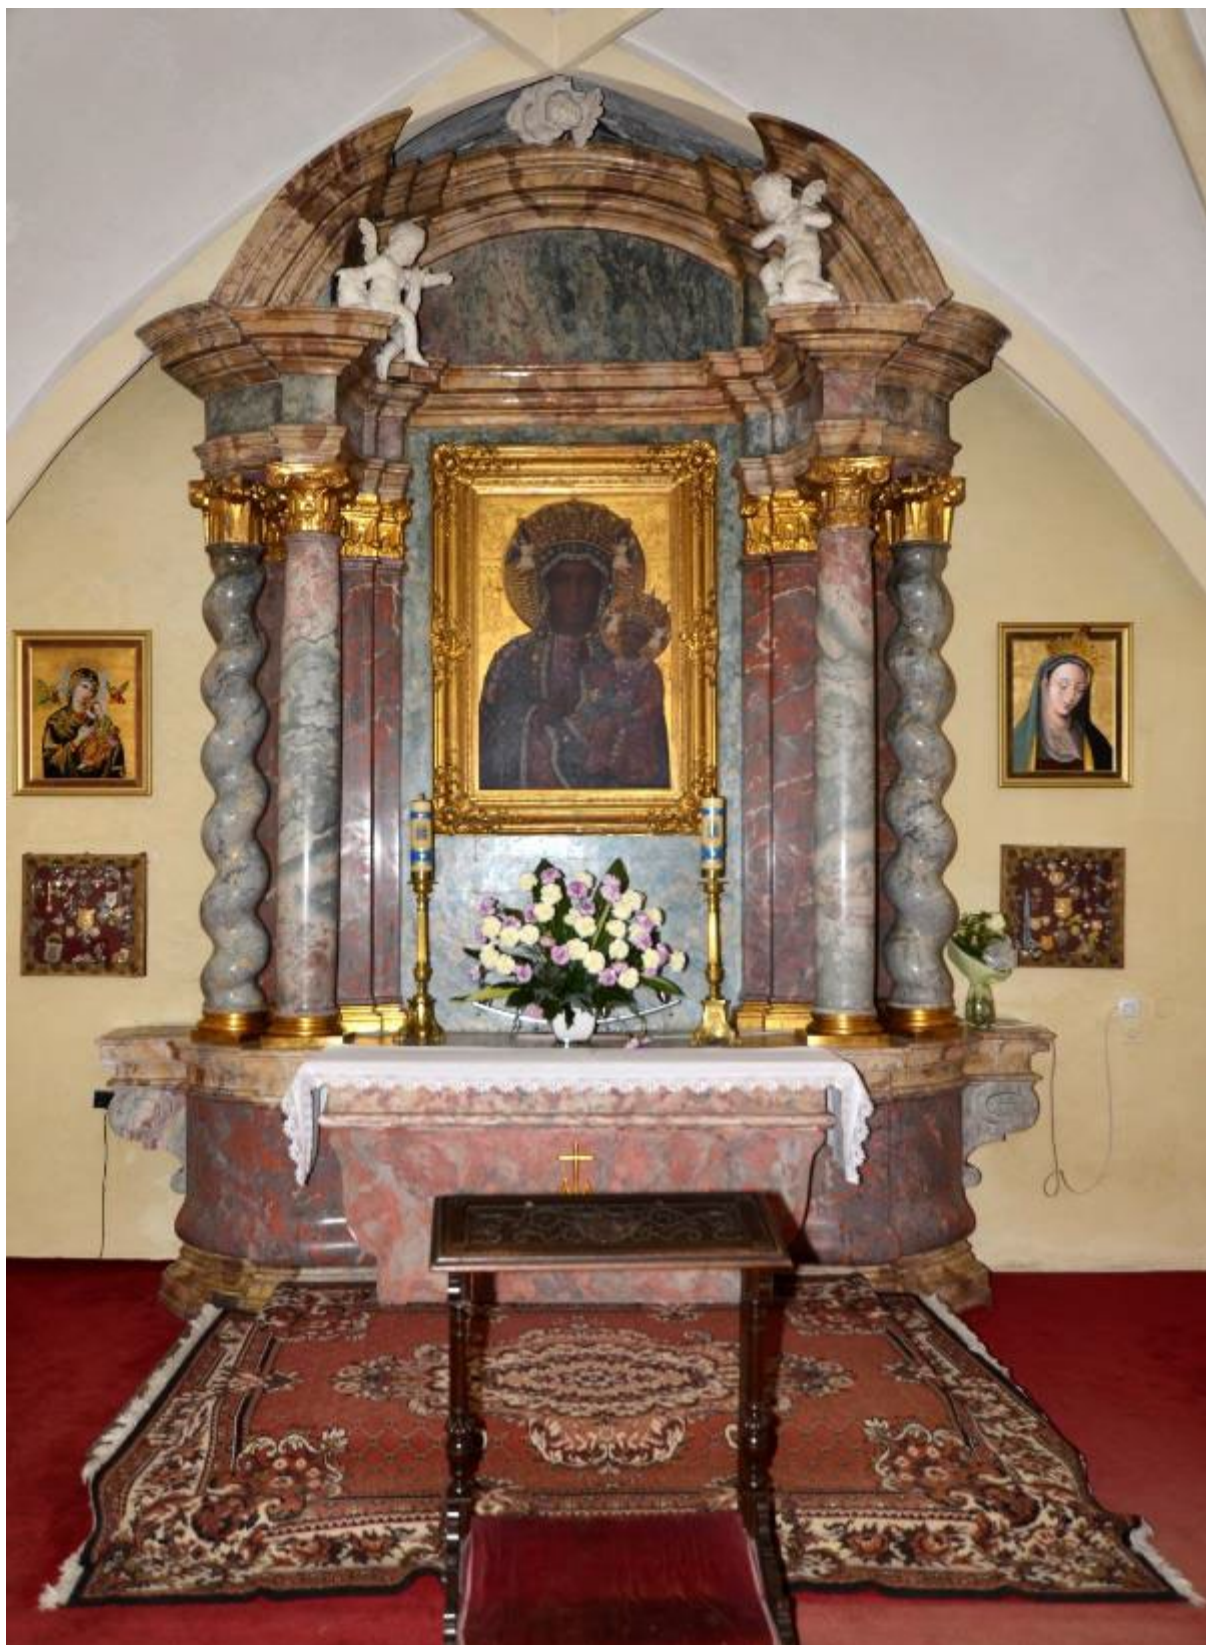
XVIII-wieczny architektoniczny ołtarz w zdecydowanej większości pokrywa marmoryzacja wykonana w stiuku. Wyjątek stanowi centralna płyтина wykonana z drewna i pokryta malarską imitacją okładziny kamiennej. Stan zachowania polichromii na podłożu drewnianym jest zły – obniżona adhezja, rozległa siatka spękań i znacznych rozmiarów spęcherzenia to jedne z najbardziej palących problemów. Widoczne ubytki marmoryzacji dochodzące do kilkunastu centymetrów kwadratowych powierzchni świadczą o zaawansowanym procesie degradacji opracowania malarskiego. Stan zachowania pozostałych marmoryzacji (stiukowych) jest dobry.

Ryc. 68. Ołtarz – widok ogólny. Wtórna aranżacja kolorystyczna ścian

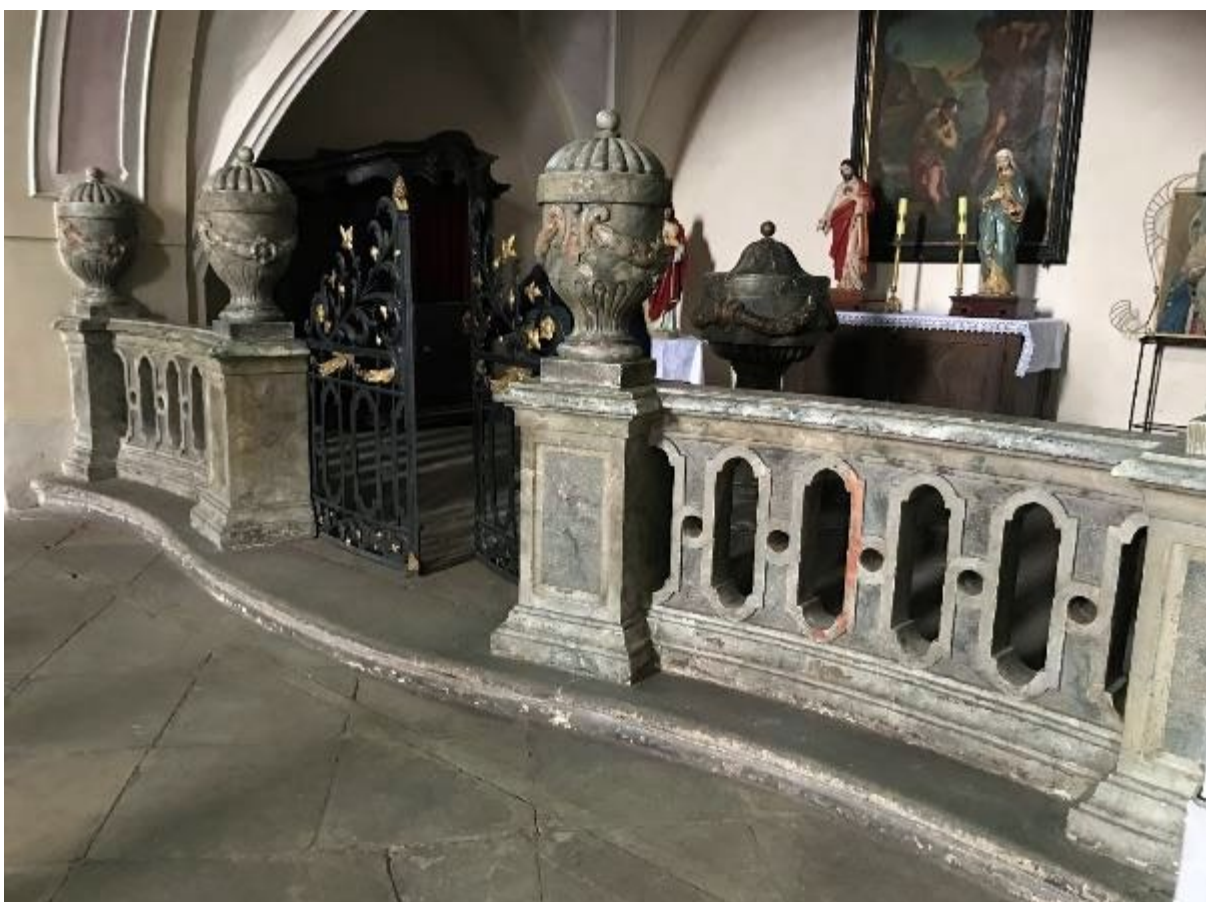
Wejście do kaplicy od strony nawy północnej prowadzi przez szeroką arkadę zamkniętą w dolnej części kamienną, barokową balustradą wyposażoną w metalową, dwuskrzydłową furtę (kratę) umieszczoną w centralnej części przegrody. Każdy z czterech filarów balustrady zwieńczony został kamiennym wazonem, a przestrzeń pomiędzy słupami wypełniono ażurową kamienną plecionką. Wszystkie elementy przegrody są polichromowane. Stan zachowania kamieniarki jest dobry – zaobserwowano lokalne, powierzchniowe przetarcia i ubytki kamienia.

Obecna kolorystyka balustrady jest w całości wtórna. Elementy kamienne pokryte zostały warstwą zielonoszarej, najprawdopodobniej olejnej marmoryzacji, spod której widoczne są wcześniejsze kompozycje kolorystyczne – pomarańczowo-brunatna oraz ciemnoczerwona, mocno związana z podłożem, zapewne oryginalna. Elementy dekoracyjne: girlandy, kule wieńczące pokrywy oraz listwy baz pierwotnie pokryte były warstwą złocień, obecnie słabo widoczną spod warstwy marmoryzacji. Na powierzchni wszystkich kamiennych elementów balustrady widoczne są znacznych rozmiarów ubytki opracowania malarskiego i pozłotniczego, obejmujące wszystkie warstwy stratygraficzne, aż do kamiennego podłoża (ok. 15%). Stan zachowania obecnej, wtórnej polichromii jest

zadowolający – warstwa malarska, choć mocno spękana i zmieniona kolorystycznie, dość dobrze przylega do spodnich warstw. Wykonane odkrywki pozwalają jednak przypuszczać, że stan zachowania oryginalnej, czerwonej polichromii jest dobry. Oryginalna pozlota jest w wielu miejscach przetarta, a adhezja gruntu znacznie osłabiona.

Ryc. 75. Wejście do Kaplicy Chrztelnej – stan obecny.

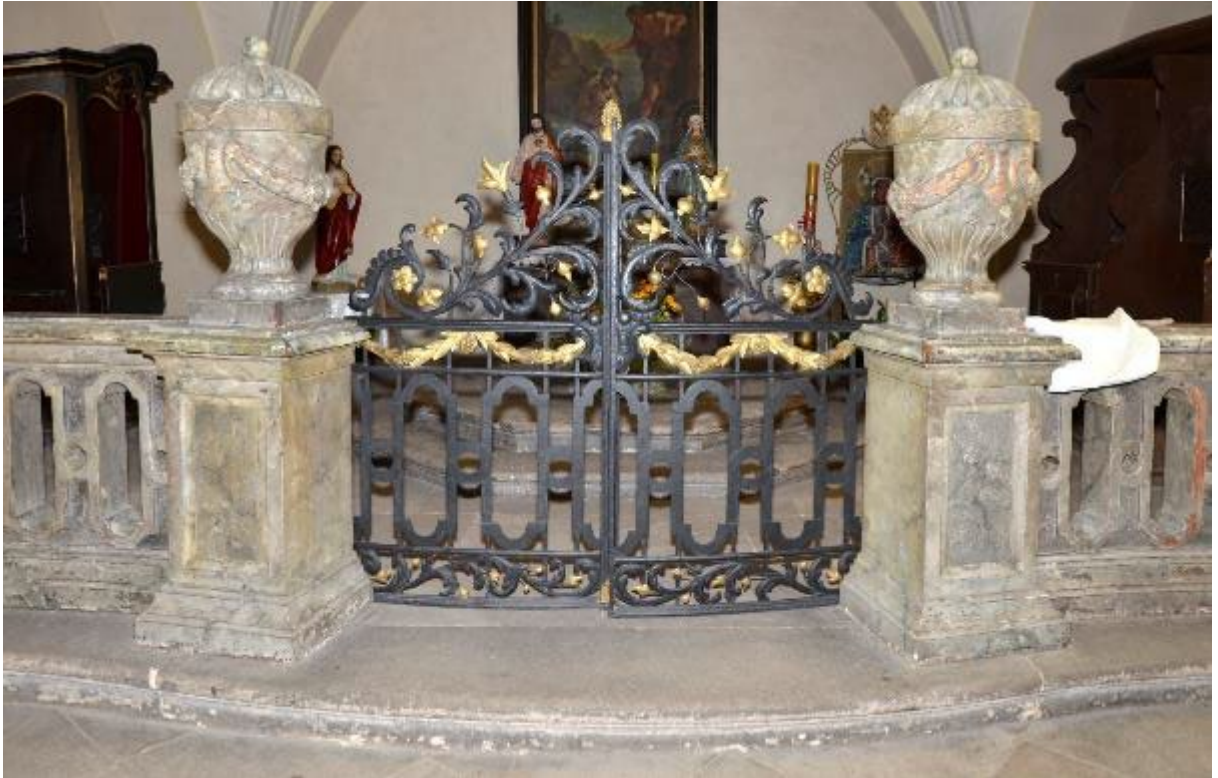
Kuta z żelaza, dwuskrzydłowa krata jest w dobrym stanie. Ubytki formy są nieliczne (brak fragmentu wici w prawym skrzydle). Jej obecną kolorystykę należy uznać za wtórną (czerń i złocenia wykonane metaliczną farbą). Nierówna powierzchnia elementów kraty zdradza obecność starszych warstw opracowania malarskiego – znacznej grubości gruntów, pulmentów i złocień. Przeprowadzone badania pozwalają przypuszczać, że oryginalna kolorystyka kraty oparta była na zieleni (pędy, niektóre liście) i złocie (liście, pęki kwiatów).

Ryc. 76. Dwuskrzydłowa furta i wazony na postumentach ujmujące wejście do kaplicy.

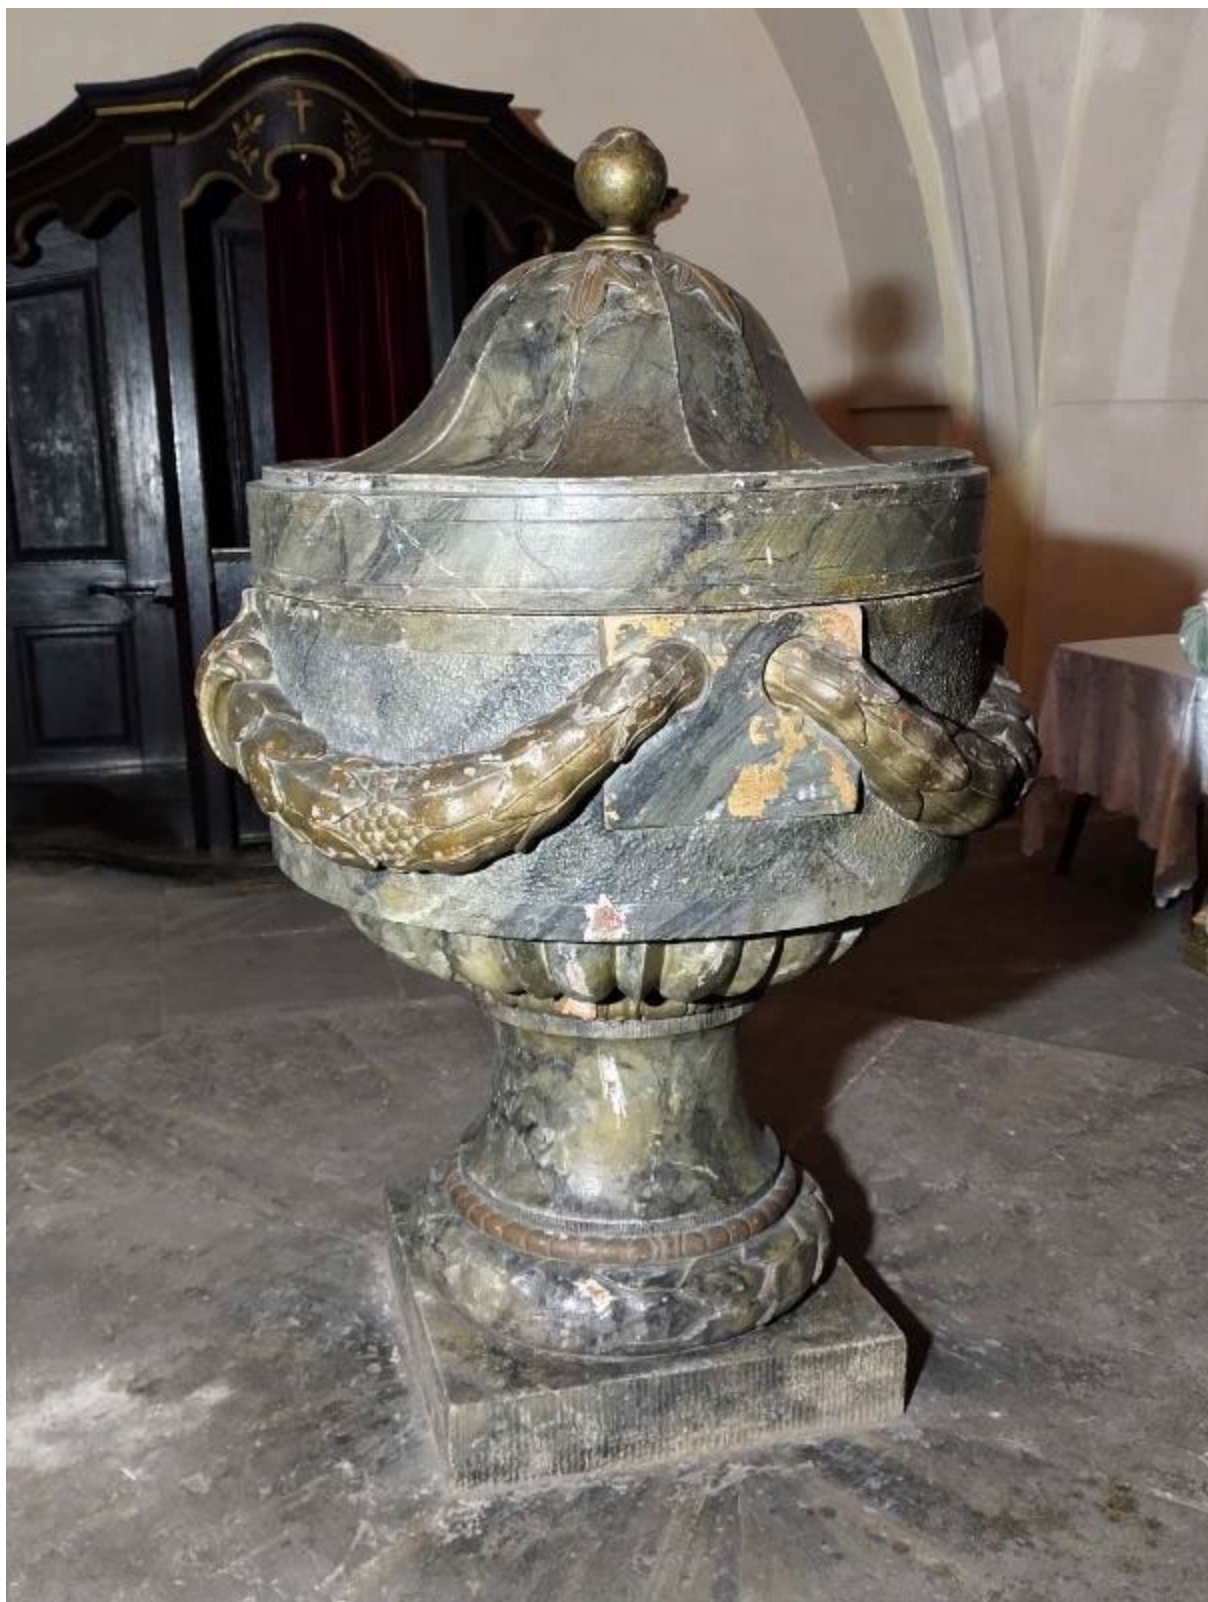
Całą powierzchnię chrzcielnicy pokrywa warstwa zielono-szarej marmoryzacji, której ubytki zdradzają istnienie wcześniejszej polichromii: brązowej na powierzchni korpusu oraz złocień w partiach ornamentalnych. W przypadku pokrywy stratygrafia jest znacznie uboższa, ograniczona do szarzielonej marmoryzacji i białego gruntu. Fakt ten zdaje się świadczyć o wtórności tego elementu chrzcielnicy.

Na podstawie przeprowadzonych badań, stan zachowania spodniej, oryginalnej warstwy malarskiej można określić jako zadowalający – warstwa malarska, choć spękana i zmieniona kolorystycznie, wykazuje dobrą adhezję do podłoża. W partiach złoczonych widoczne są liczne ubytki poźłoty i gruntu, który w wielu miejscach zupełnie utracił adhezję, a także przemalowania zlokalizowane wewnątrz ubytków.

Ryc. 81. Chrzcielnica – stan obecny.

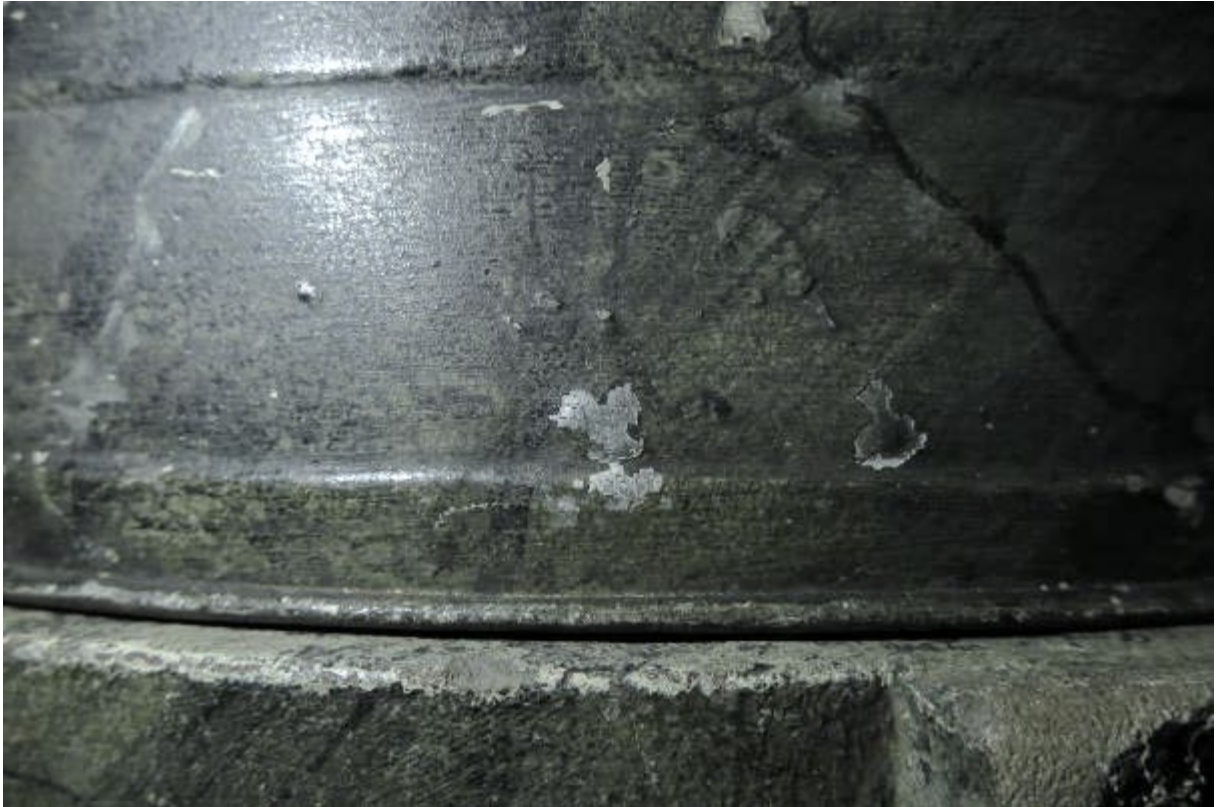
Ryc. 82. Chrzcielnica – miejsce styku kamiennego korpusu oraz blaszanej pokrywy.

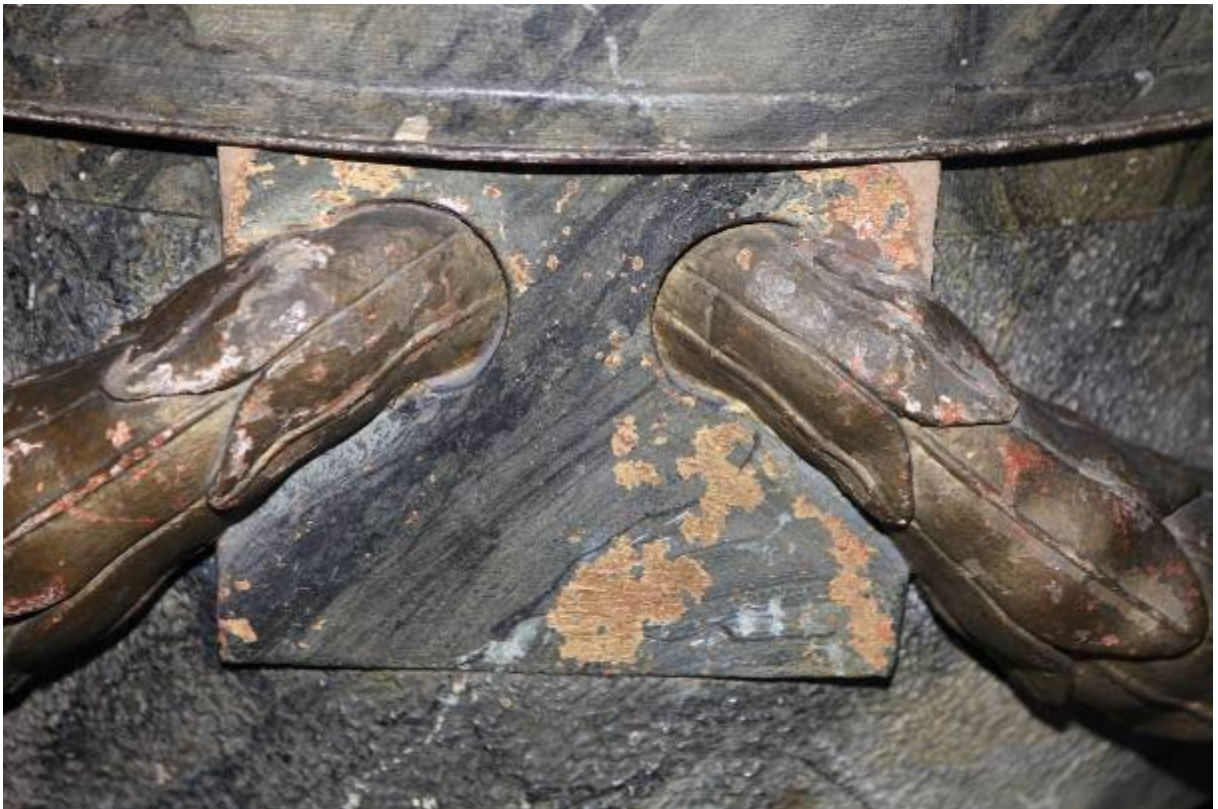
Ryc. 83. Chrzcielnica – widoczne złączenia ornamentów oraz faktura kamiennego bębna. Połzota w wielu miejscach uległa zniszczeniu, a zachowane fragmenty wykazują osłabioną adhezję do kamiennego podłoża.

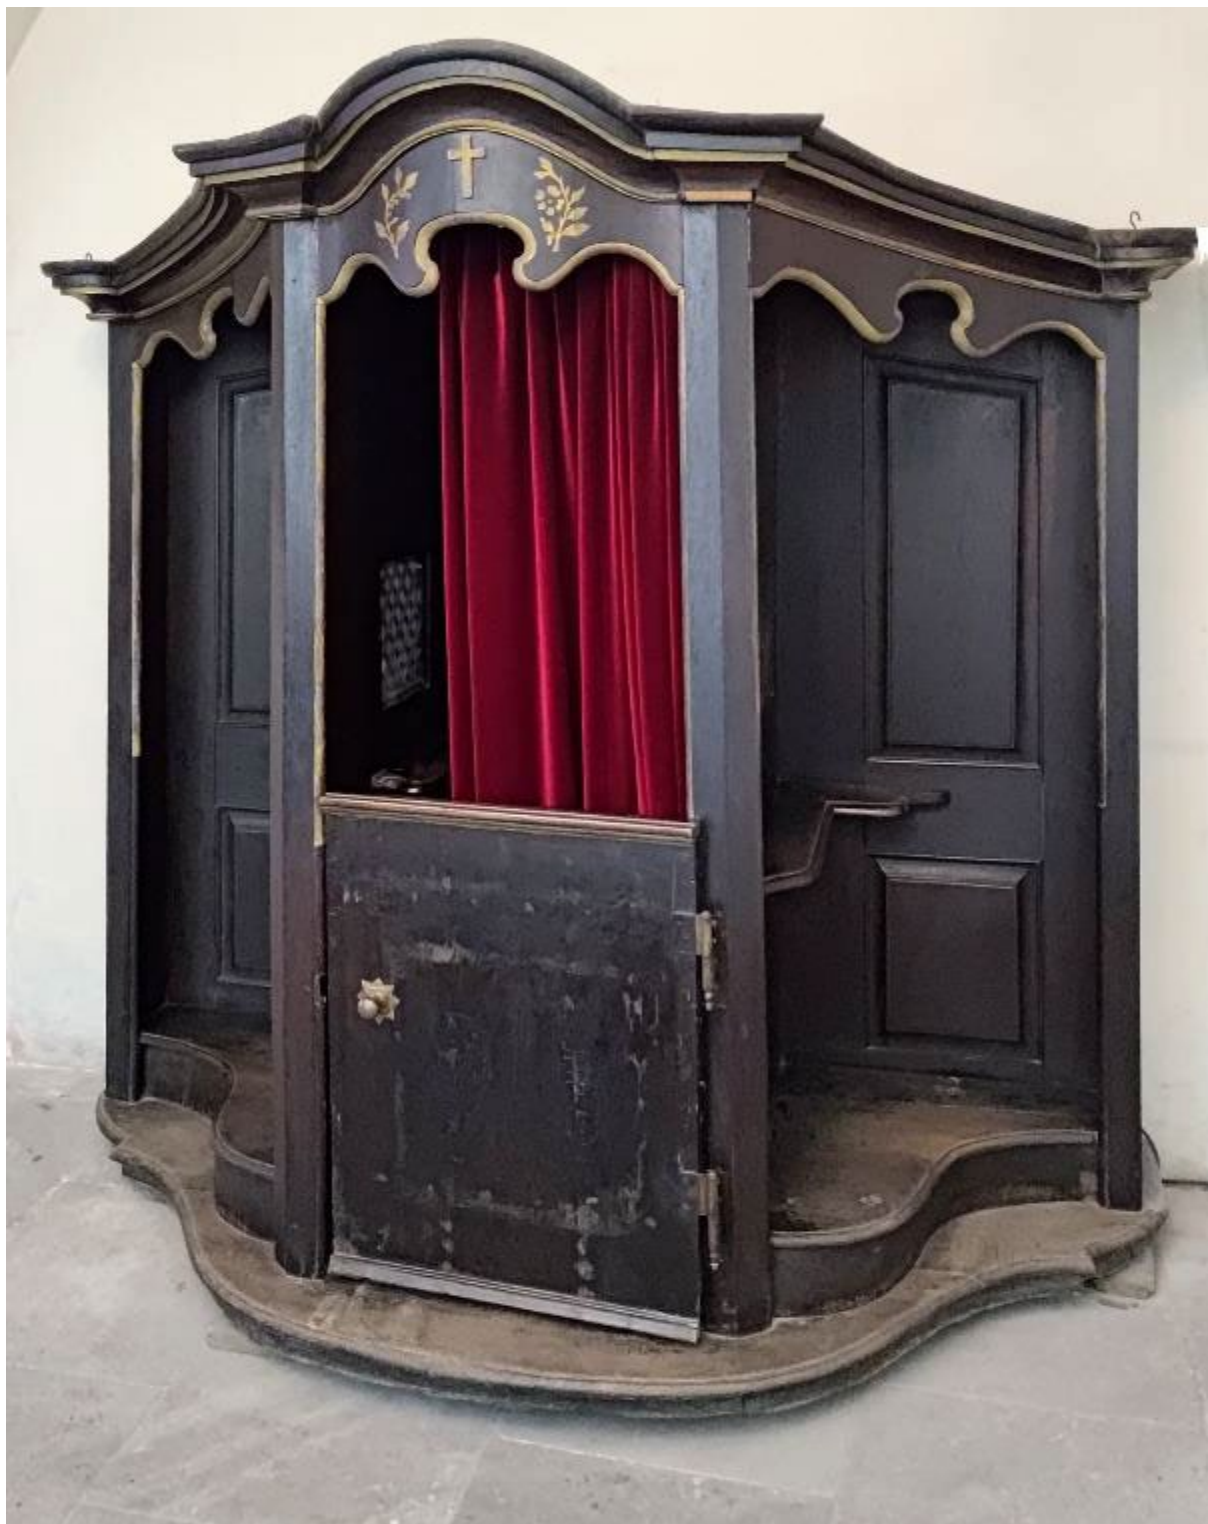
Konfesjonał ustawiony pod ścianą zachodnią ma formę późnobarokową. Został przemalowany i pozbawiony drobnej ornamentyki snycerskiej wypełniającej pierwotnie drzwi i (najprawdopodobniej) gzyms wieńczący. Mebel z licznymi śladami użytkowania i drobnymi usterkami.

Ryc. 86. Konfesjonał ustawiony pod zachodnią ścianą kaplicy – stan obecny.

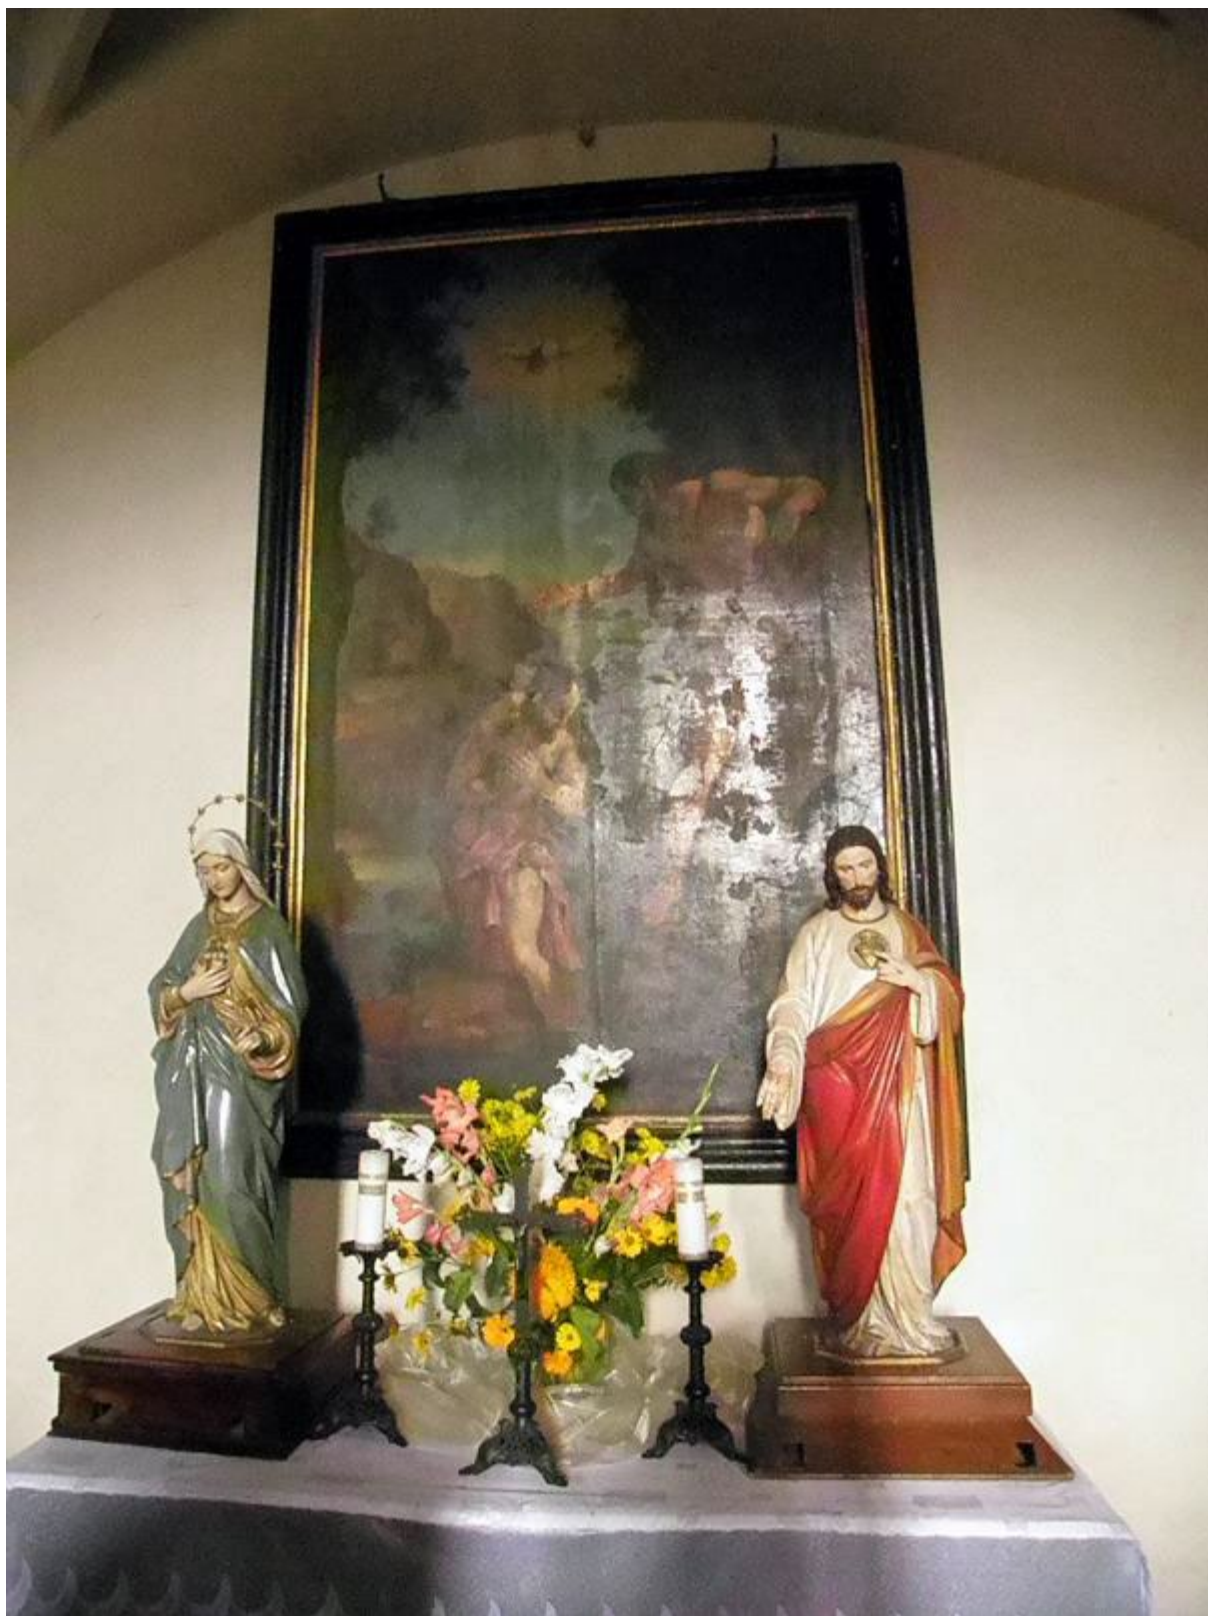
Ryc. 87. Obraz „Chrzest w Jordanie” na ścianie ptn. Widoczny zły stan malowidła.

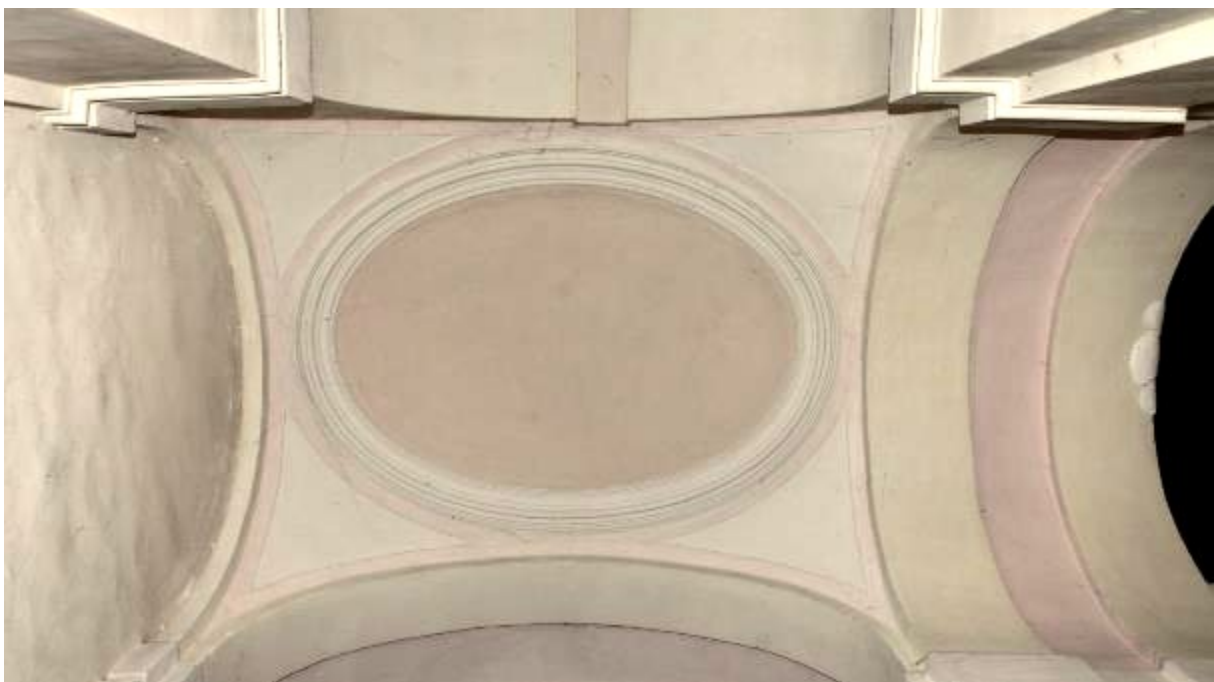
Ryc. 95. Przęsło w pom. 038 od strony południowej – sklepienie żaglaste z wpisany w nie owalem ujętym profilowanym obramieniem sztukatorskim. Widoczne nawarstwienia kurzu na ścianach.

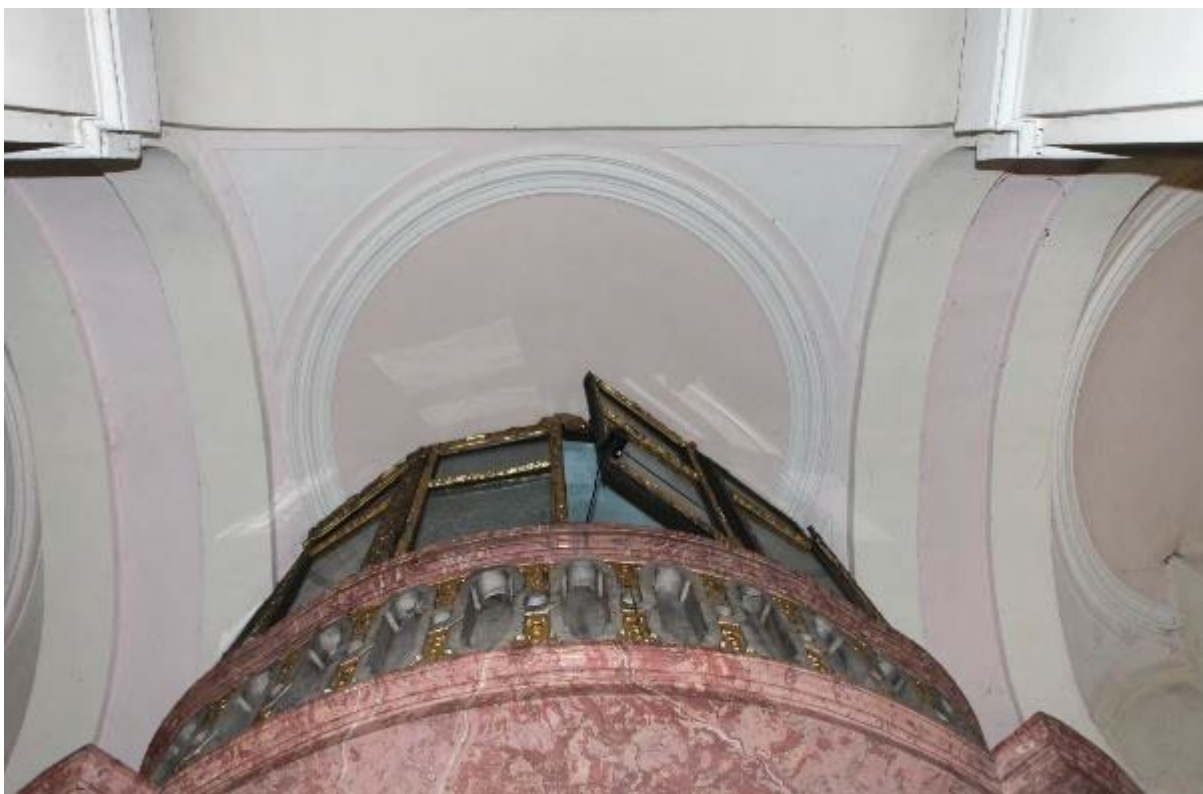
Ryc. 96. Przęsło środkowe z łożą opacką. Widoczna wtórna kolorystyka ścian dysharmonizująca z wykończeniem sztukatorskim łoży.

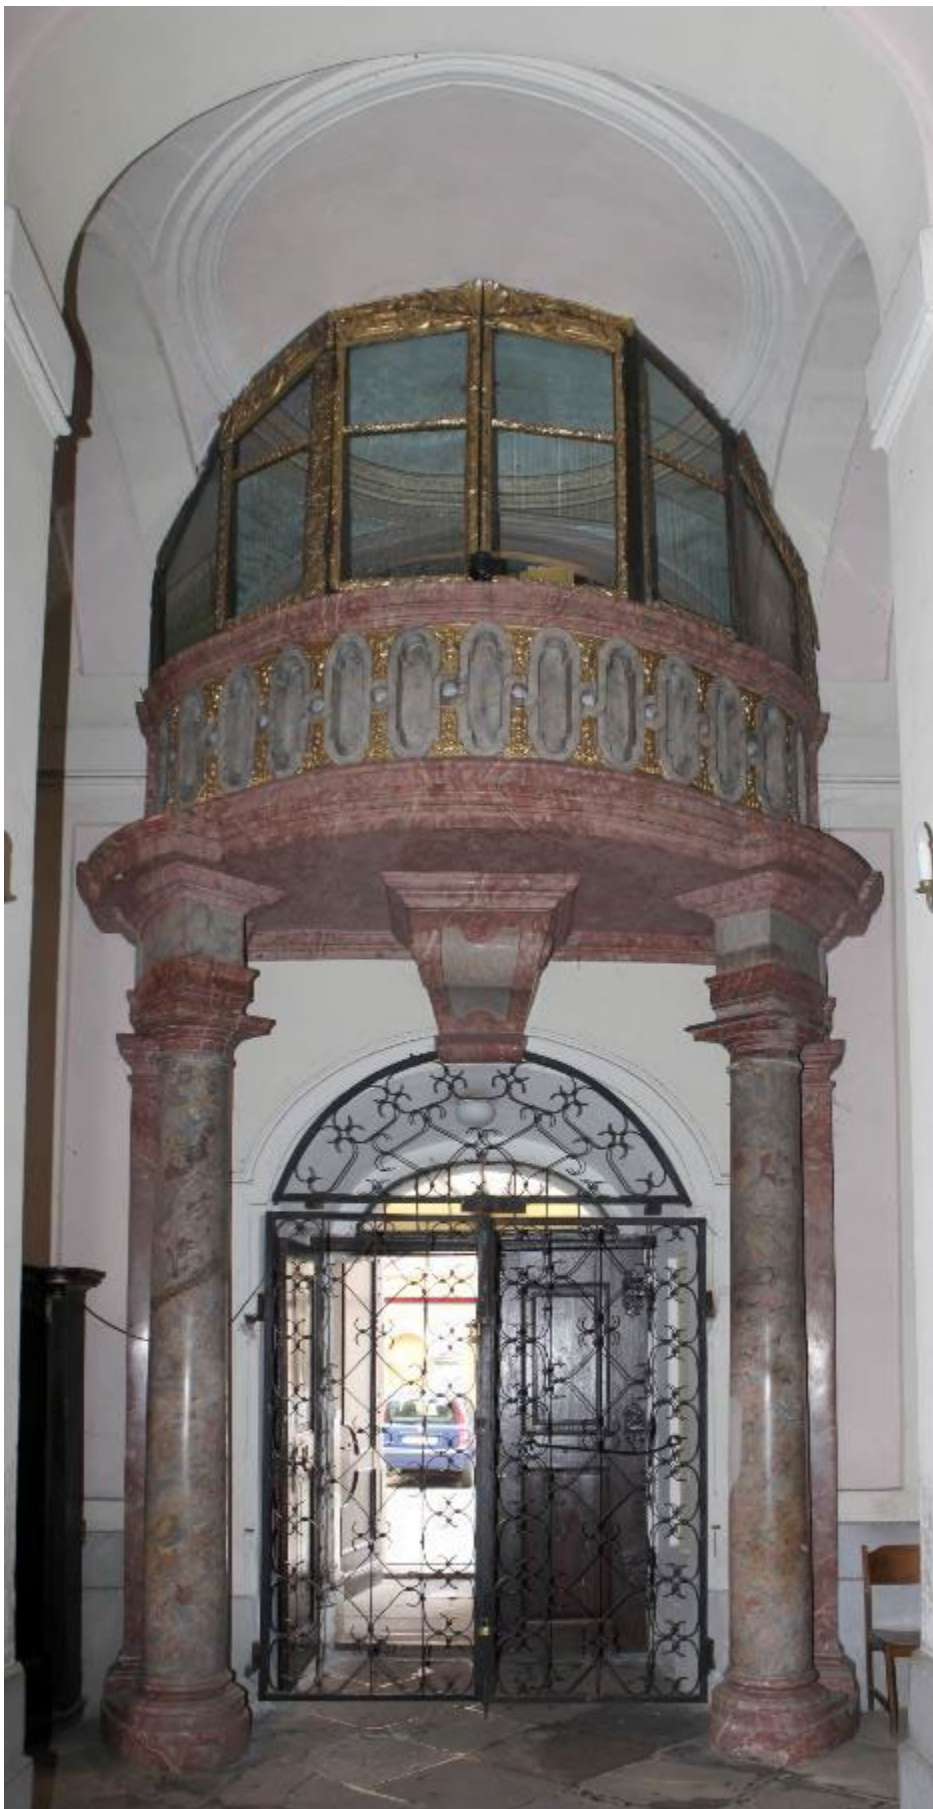
Stan zachowania konstrukcji jest zadowalający, widoczne są jednak spękania warstwy sztukatorskiej kolumn i głowic, mogące w przyszłości zagrozić statyce łoży, a także uzupełnienia ubytków marmoryzacji pozostawione bez właściwego opracowania scalającego. Niektóre pęknięcia noszą ślady reperacji, jednak stan tych wypełnień jest zły (spękane, częściowo odspojone kity).

Ryc. 97. Loża opacka – widok ogólny.

Łoża opacka jest elementem pierwotnej – barokowej – koncepcji aranżacji wnętrza kościoła realizowanej od 1730 roku. Architektura podpartego na kolumnach balkonu oraz jego dekoracyjne, barwne opracowanie sztukatorskie ściśle i harmonijnie łączą się ze stylistyką innych partii świątyni wykonanych w tym samym okresie. Łoża oraz prospekt organowy stanowią szczególny odpowiednik ołtarza w prezbiterium, z którym łączą się za pośrednictwem długiej empory przebiegającej wzdłuż nawy północnej i chóru zakonnego. Jeszcze raz należy podkreślić genialność barokowego konceptu i swoisty *Gesamtkunstwerk* wyrażający się w syntezie wklęsło-wypukłych form, kolorystyki i akcentowanego złoceńmi detalu przy różnorodnej funkcjonalności poszczególnych elementów kompozycji założenia. Łoża wymaga realizacji gruntownych prac konserwatorskich obejmujących oczyszczenie i naprawy sztukaterii, odtworzenie utraconych partii snycerskich oraz uporządkowania przeszklenia.

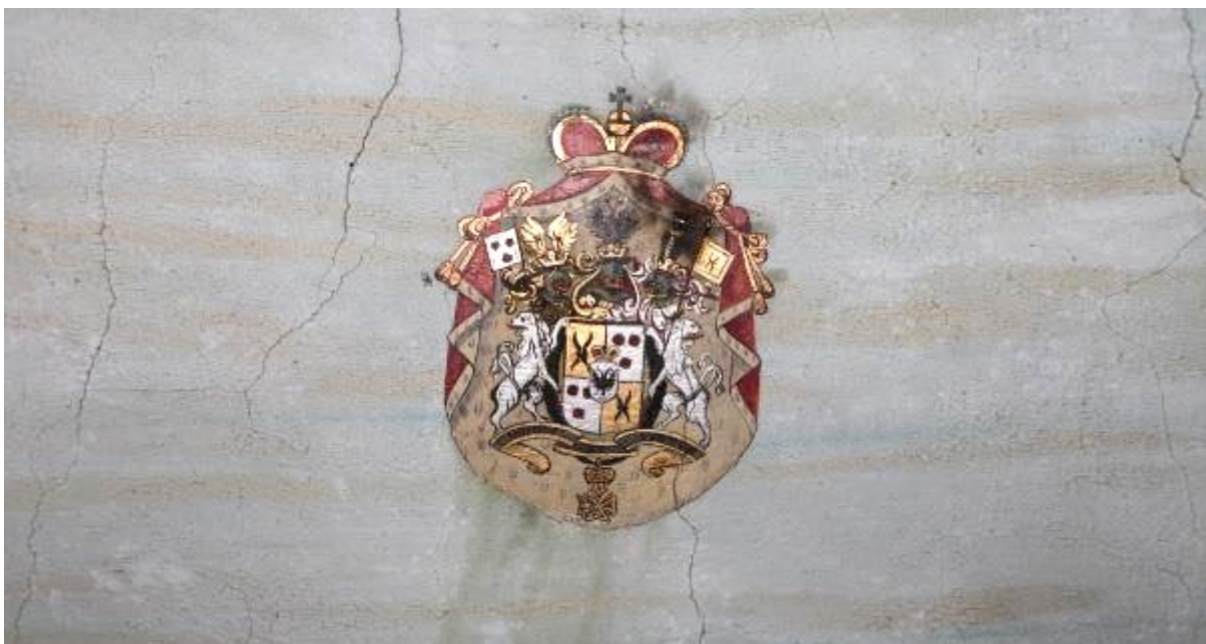
Ryc. 102. Polichromia na sklepieniu wewnątrz loży opackiej – herb grafów Hatzfeld-Wildenburg-Weisweiler.
