Kościół NMP w Żaganiu Nawa północna z przyległymi kaplicami

TOM 2

Podsumowanie badań konserwatorskich Program prac konserwatorskich

Kontynuacja zadania pn.: Projekt rewitalizacji części dawnego założenia klasztorowego i kościoła kanoników regularnych reguły Św. Augustyna w Żaganiu

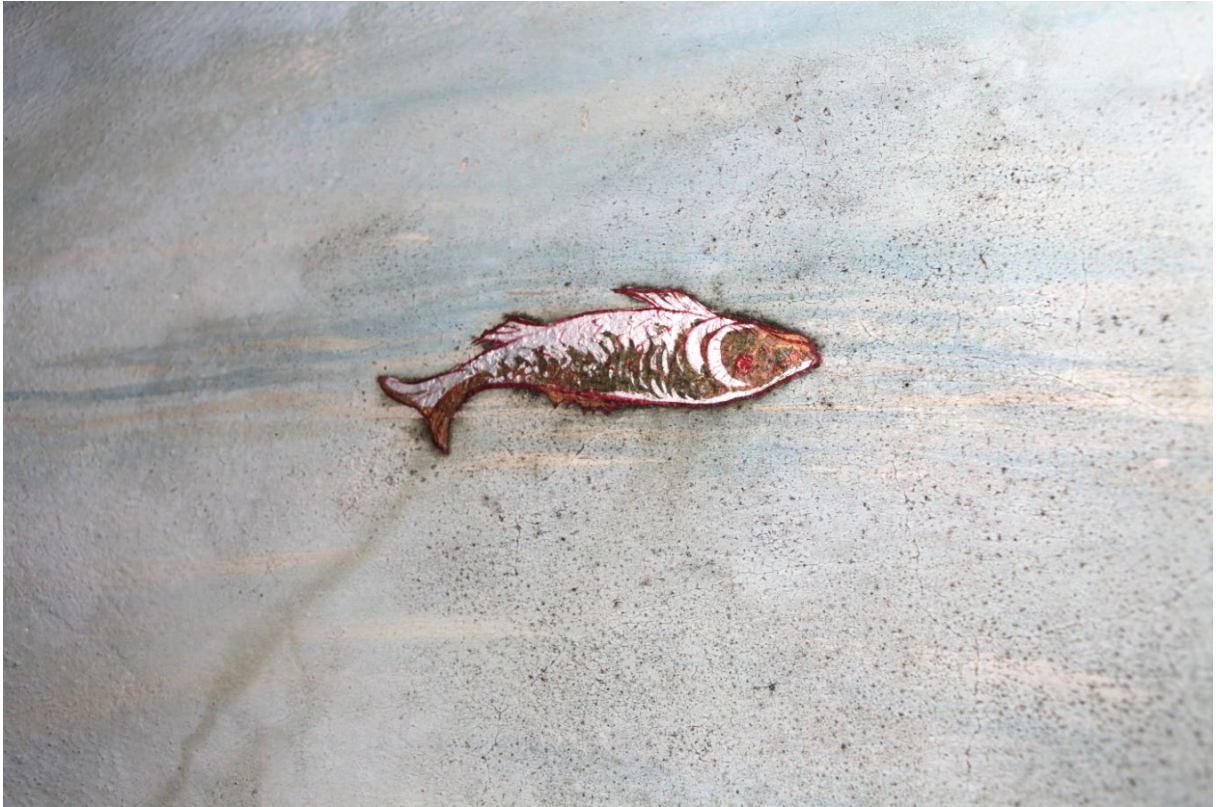
Ryc. 104. Polichromia w centralnej części sklepienia wnętrza loży. Widoczne brudne zacieki, a także czarne plamy, świadczące o zaawansowanym rozwoju mikroorganizmów.

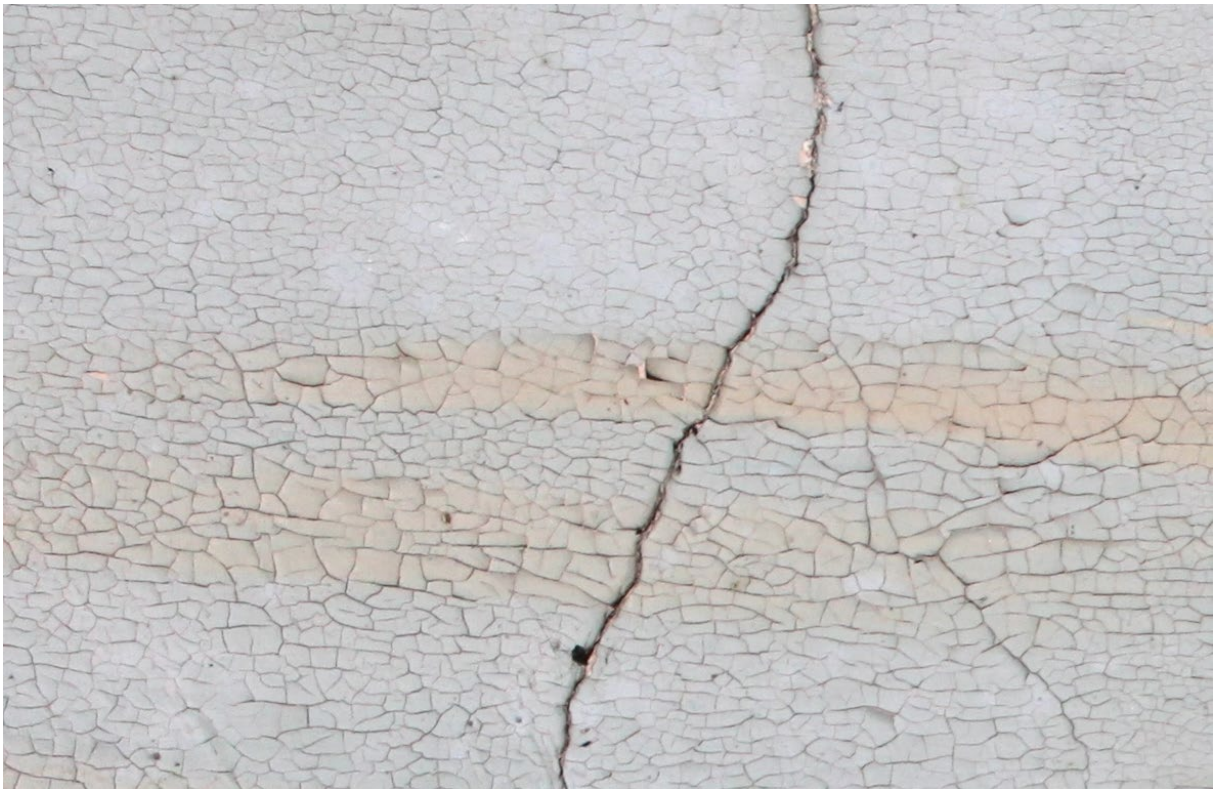
Ryc. 105. Polichromia na sklepieniu wnętrza 038 w przestrzeni ograniczonej konstrukcją loży opackiej – stan zachowania warstwy malarskiej tła.

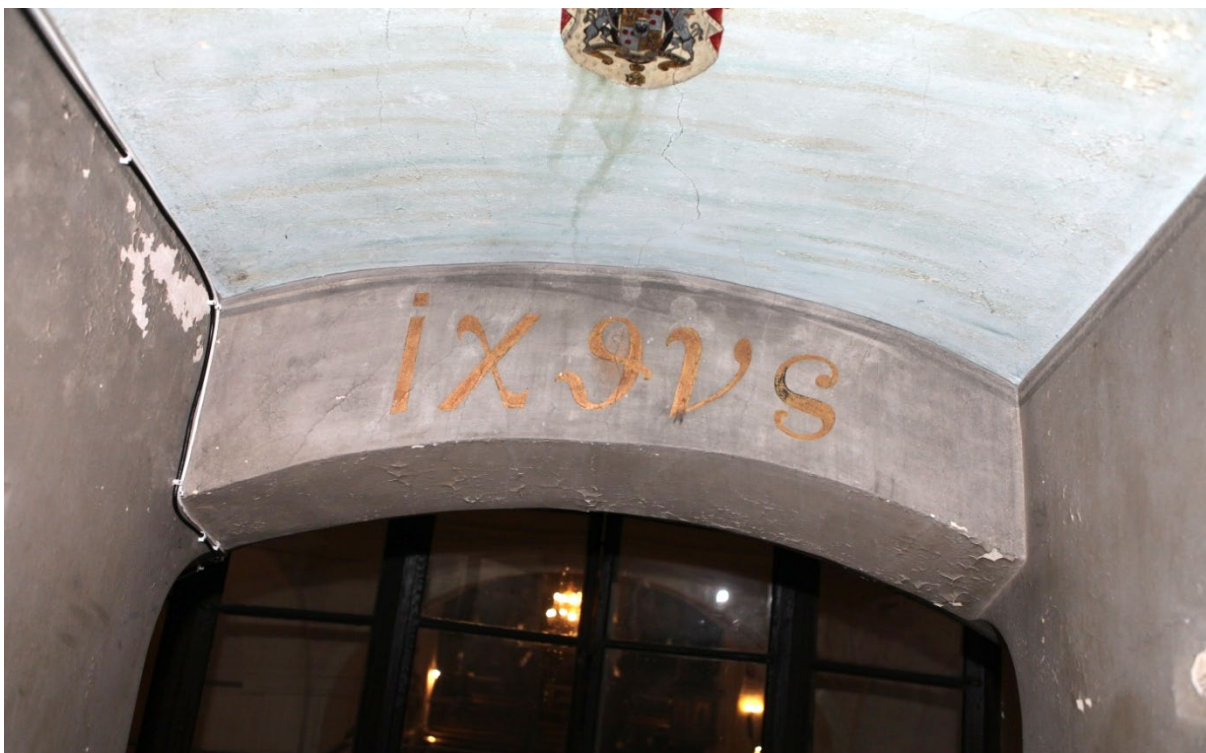
Ryc. 106. Polichromia sklepienia łoży opackiej w pobliżu wejścia – widoczne inskrypcja na licu gurtu, herb oraz ogólny stan zachowania polichromii ścian.

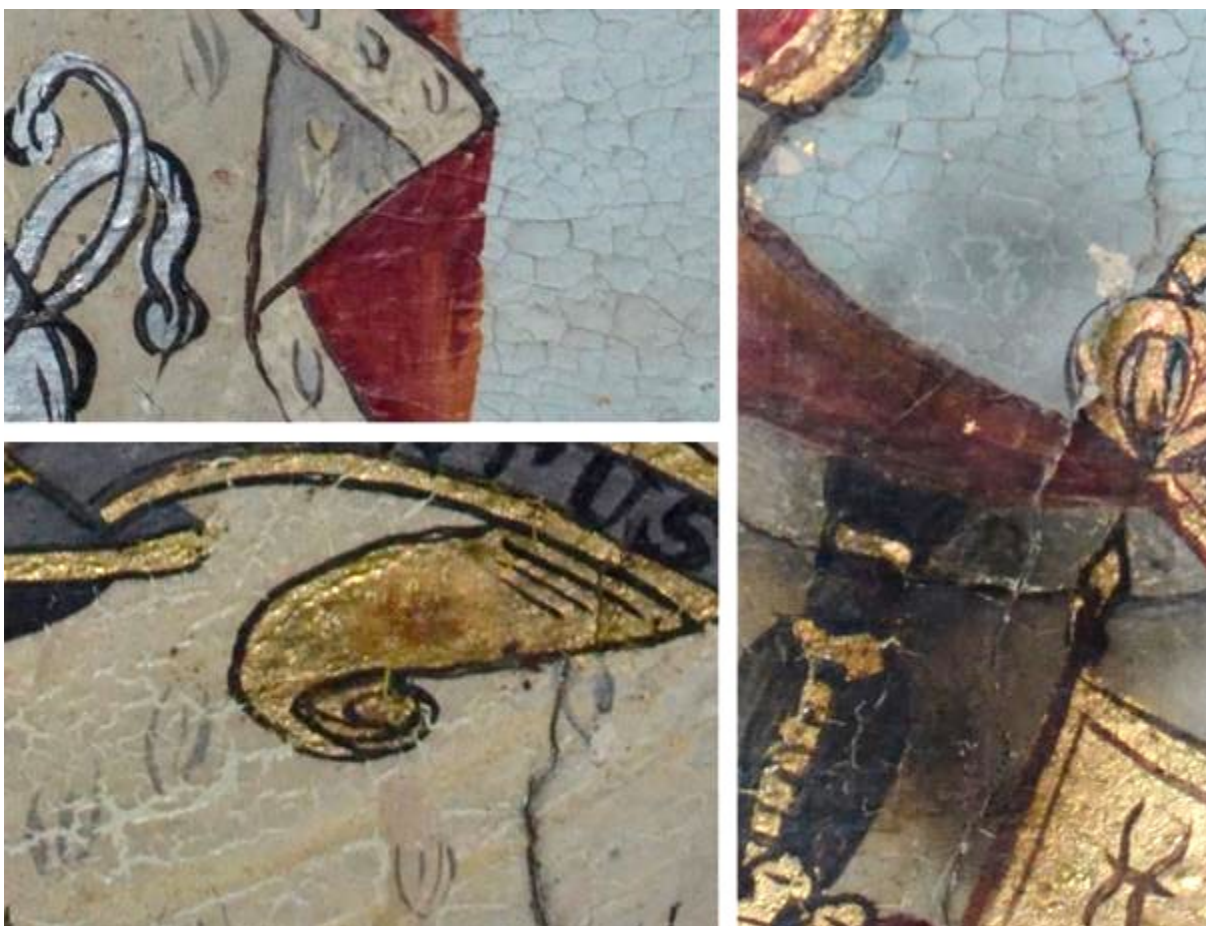
Ryc. 107. Malowidło przedstawiające herb – stan zachowania warstwy malarskiej i pozłoty.

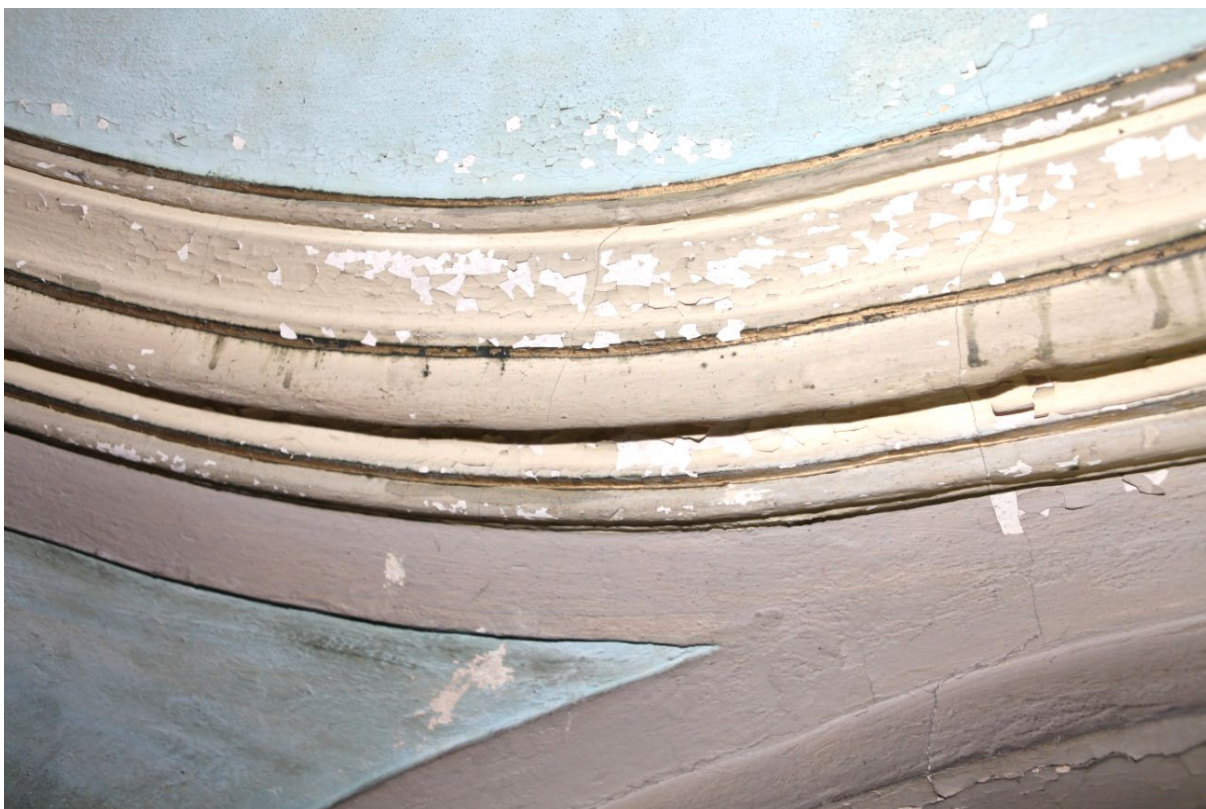
Ryc. 108. Wnętrze loży opackiej, sklepienie. Stan zachowania warstwy malarskiej sklepienia.

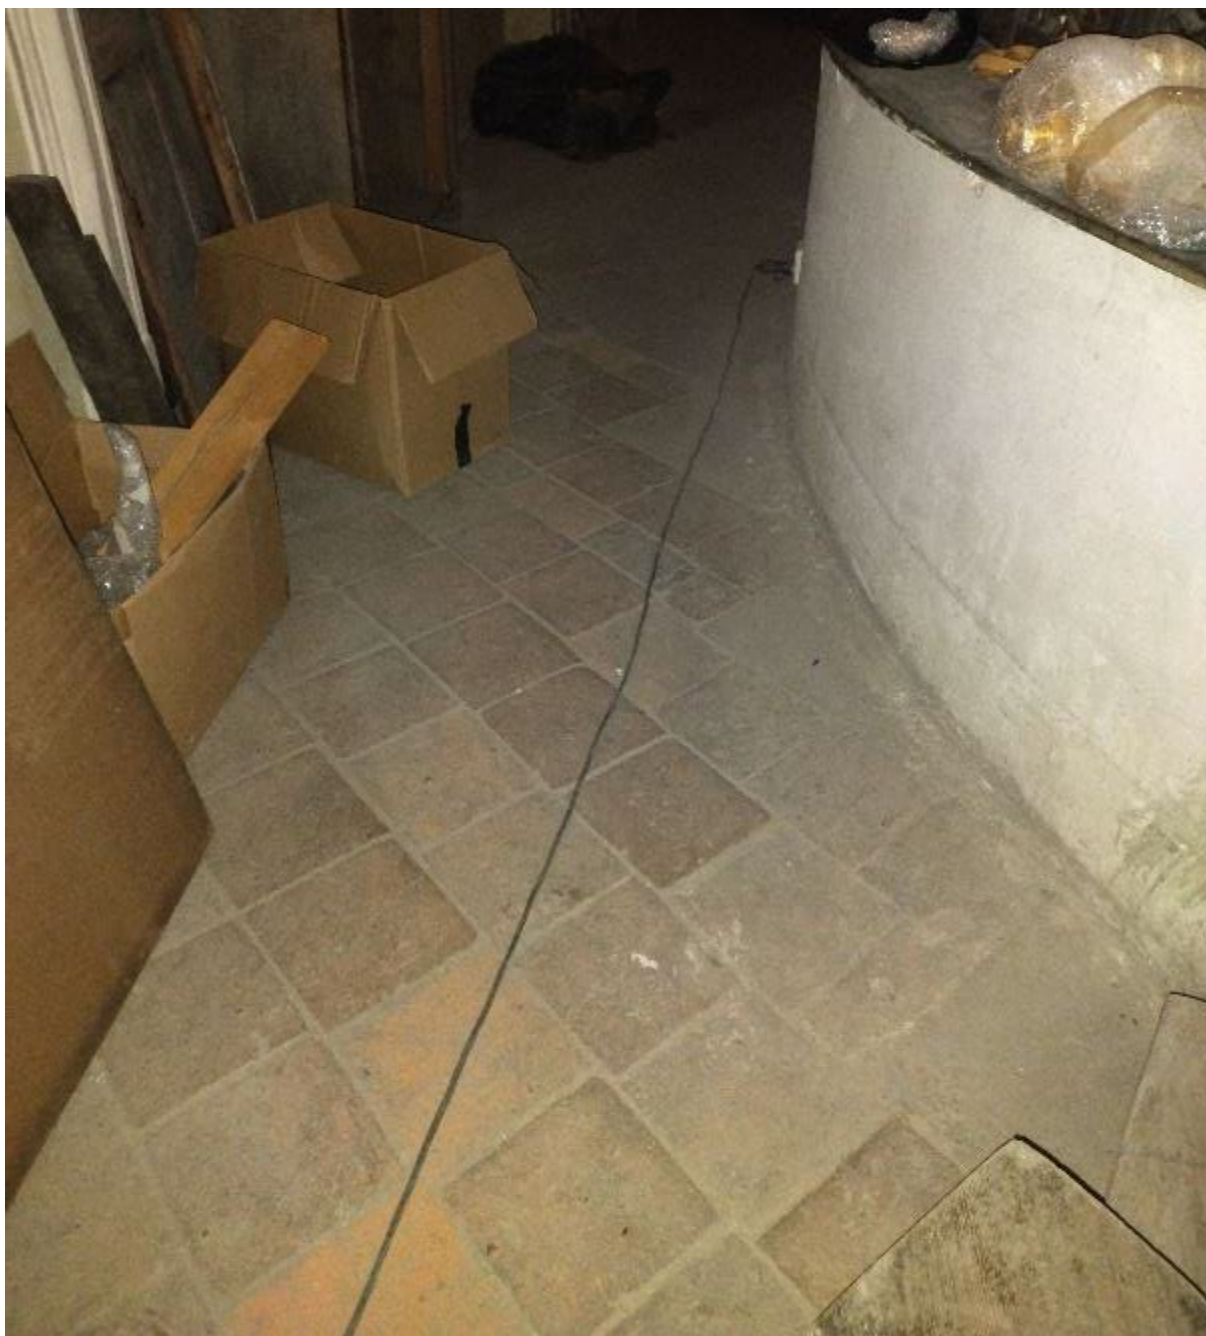
Posadzkę empory wykonano z kwadratowych płytek ceramicznych układanych na piasku. W omawianej przestrzeni układ płytek jest diagonalny. Stan zachowania jest dostateczny – na posadzce widoczne są skutki kilkuset lat eksploatacji w postaci licznych zagłębień (wytarcia) w strefach najintensywniej użytkowanych. Bardzo wiele płytek jest uszkodzonych – połamanych lub wyszczerbionych. Pojedyncze płytki rozwarstwiają się. Ubytki pierwotnej posadzki wtórnie wypełniano płytami kamiennymi (piaskowiec?) i zaprawą mineralną (cementową).

Ryc. 115. Fragment posadzki na emporze (138). Płytki ceramiczne na podsypce piaskowej o przybliżonych wymiarach 26 x 26-27 cm.

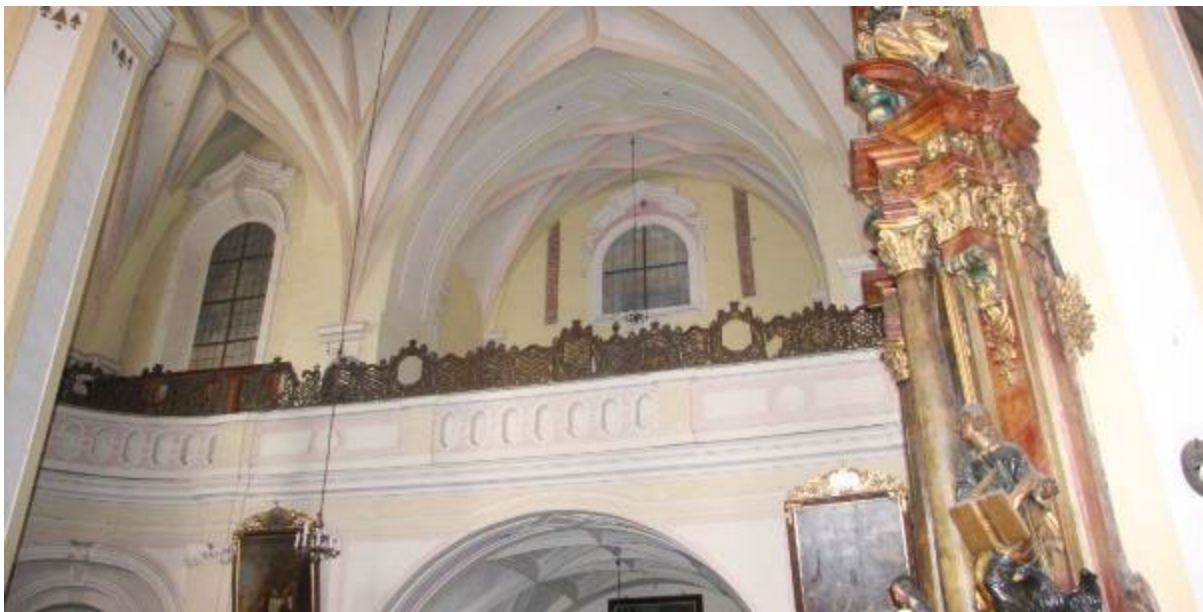
Obecny stan zachowania kraty jest dostateczny lub zły – występują liczne ubytki drobnych elementów snycerskich lub całych modułów, pęknięcia i uszkodzenia mechaniczne. Warstwa pozłoty jest przetarta i silnie zbrązowiła. Badania wykazały, że do prac pozłotniczych użyto szlagmetal (stwierdzono obecność dwóch warstw pozłoty – spodnia na żółtym pulmencie¹⁸; wtórna na mikstionie). Okucia uchylnych skrzydeł zdezastowane i niekompletne.

Ryc. 116. Ażurowa kratka wieńcząca balustradę empyry w nawie północnej – widok ogólny. Widoczna skala tego spektakularnego elementu dekoracyjnego we wnętrzu świątyni.

Szczególnej uwagi wymaga zwieńczenie balustrady – zdobnej kraty i parapetu. Najwybitniejszy artystycznie element wyposażenia empory w nawie północnej jest silnie zdegradowany. Opisane zniszczenia występują na całej długości elementu – od chóru zakonnego aż po prospekt organowy. Konstrukcja wymaga gruntownych prac konserwatorskich połączonych z rekonstrukcją znacznych partii snycerskich (całkowicie brakuje trzech odcinków kraty i większości ażurowych, otwieranych skrzydeł) oraz licznych detali mocowania i zamykania. Równolegle należy poddać konserwacji i uzupełnieniu drewniany parapet, na którym stwierdzono obecność polichromii. W arkadzie chóru zakonnego również brakuje trzech lub czterech odcinków kraty, w przyszłości – postuluje się ich odtworzenie, by domknąć formalnie wstęgę złotej kraty wieńczącej emporę. Nb. miała ona swoje domknięcie na balkonie nad prezbiterium, czego świadectwem jest obraz z 1857 r. z przedstawieniem ślubu Marii de Castellane

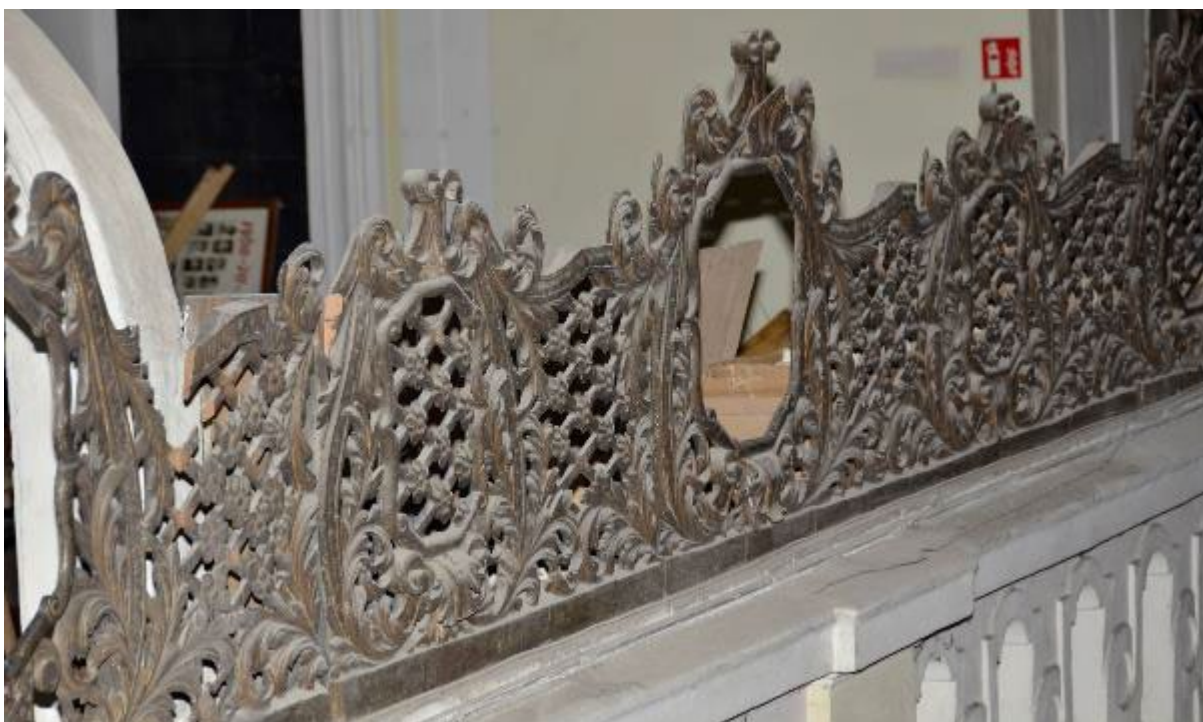
Ryc. 117. Fragment kraty w skrócie perspektywicznym. Widoczny zły stan zachowania.

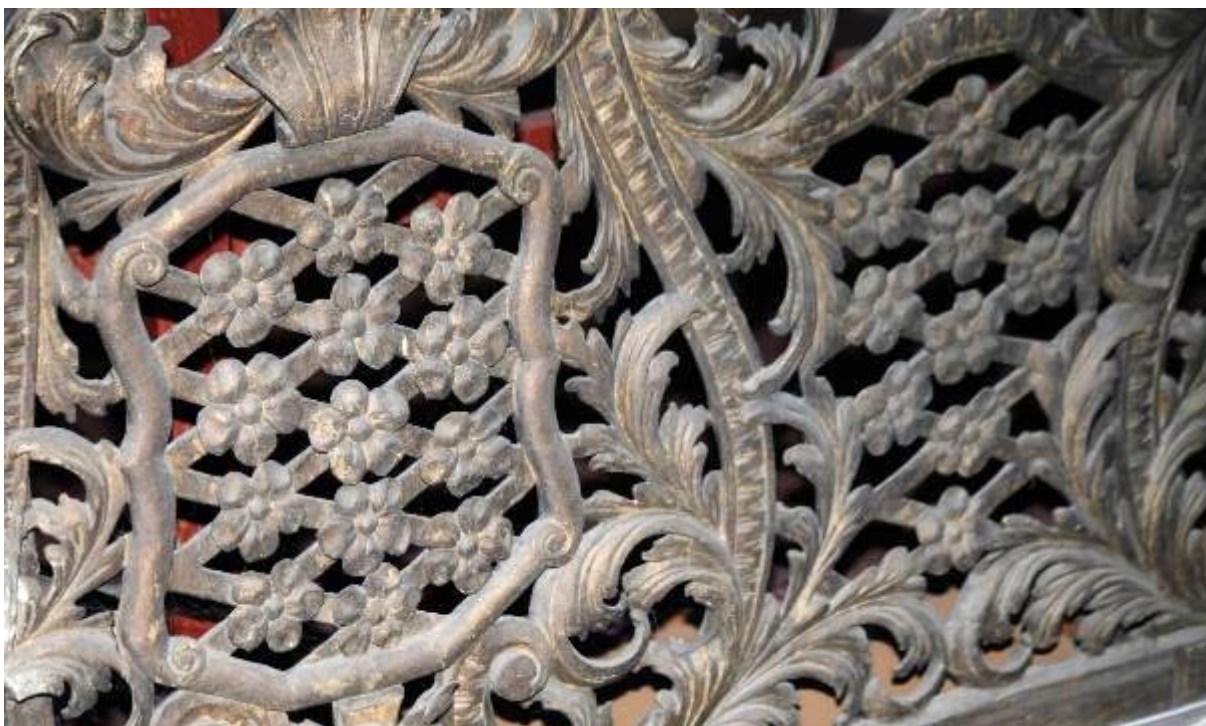
Ryc. 118. Fragment kraty – stan obecny warstwy pozłotniczej.

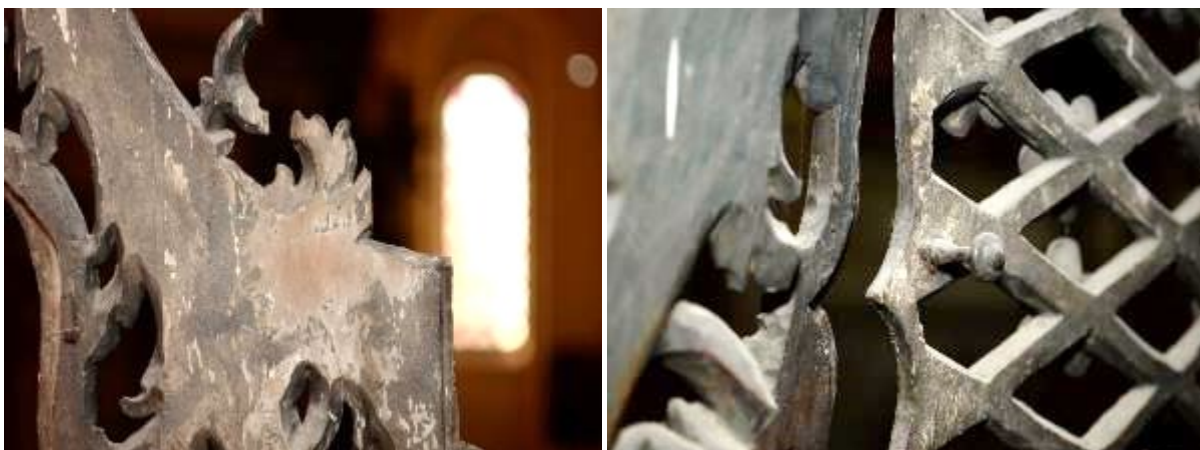
Ryc. 121. Detal. Po lewej: przetarcie zaprawy i warstwy malarskiej zdobiącej rewers kraty. Po prawej: zachowany, toczony metalowy chwyt uchylnego skrzydła.

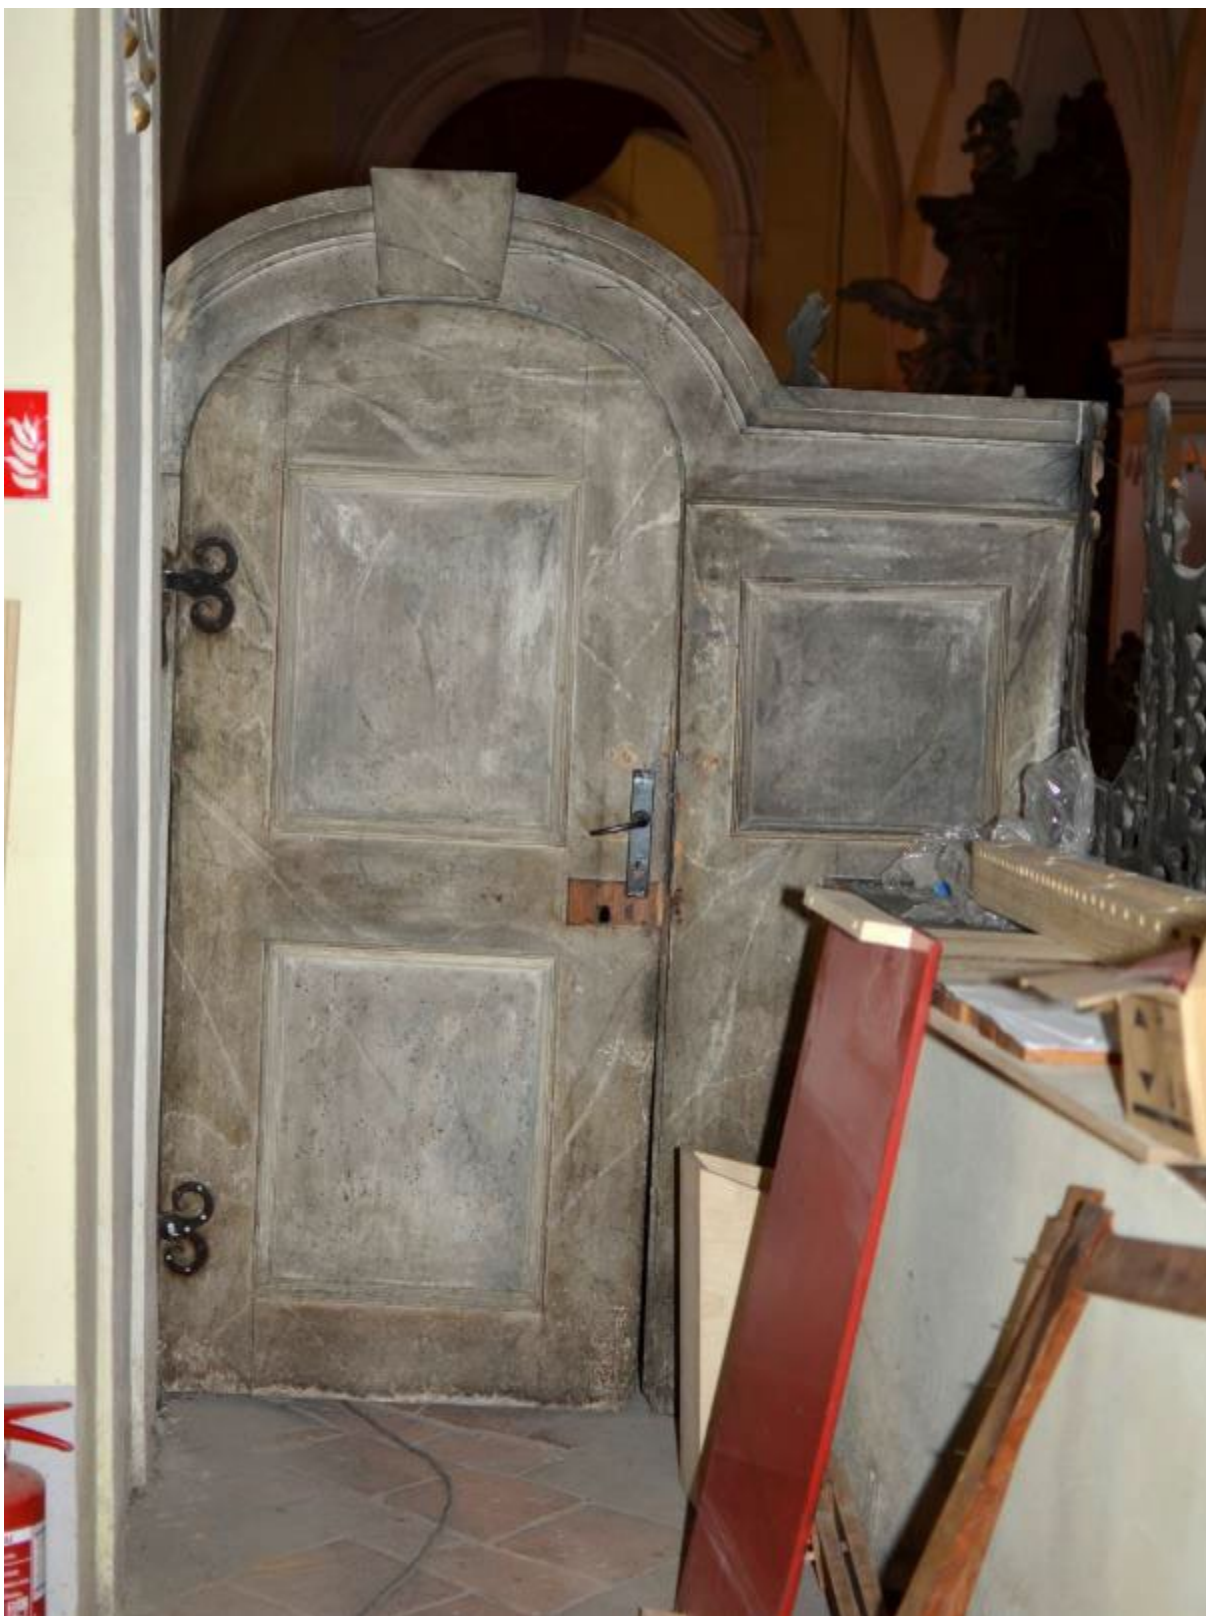
Stan zachowania stolarki jest dostateczny. Zniszczenie ramy drzwi w rejonie zamka oraz mechanizm zamykania wymagają rekonstrukcji. Pozostałe partie zachowane w całości. Konstrukcja wymaga ustabilizowania – wzmocnienia mocowania lub ponownego sklejenia konstrukcji ramowej. Polichromia pokryta nawarstwieniami utraciła pierwotne walory estetyczne.

Ryc. 125. Przegroda empory – widok od strony zachodniej.

Sekcja empory zamknięta jest drewnianą przegrodą z drzwiami. Podobnie jak balustrada i inne elementy wyposażenia, jej aranżacja kolorystyczna jest ściśle powiązana z barokowym konceptem wnętrza – szaro marmoryzowane elementy ramowe ujmują – również marmoryzowane ale z dodatkiem błękitu – prostokątne pola. Szczególną wartością historyczną są bardzo liczne inskrypcje wykonane na powierzchni elementów drewnianych – zarówno ołówkiem jak i ostrymi narzędziami. Pomimo ich niewielkiej wartości estetycznej, stanowią świadectwo trwania zabytku w czasie – najstarsze zauważone wpisy pochodzą jeszcze z XVIII wieku. Zaleca się pozostawienie graffiti, a zabiegi konserwatorskie powinno się ograniczyć do delikatnego oczyszczenia powierzchni i nieodzownych napraw stolarskich. Czy i jak wykonywać retusze? – o tym trzeba zdecydować dopiero po zaawansowaniu ww. prac.

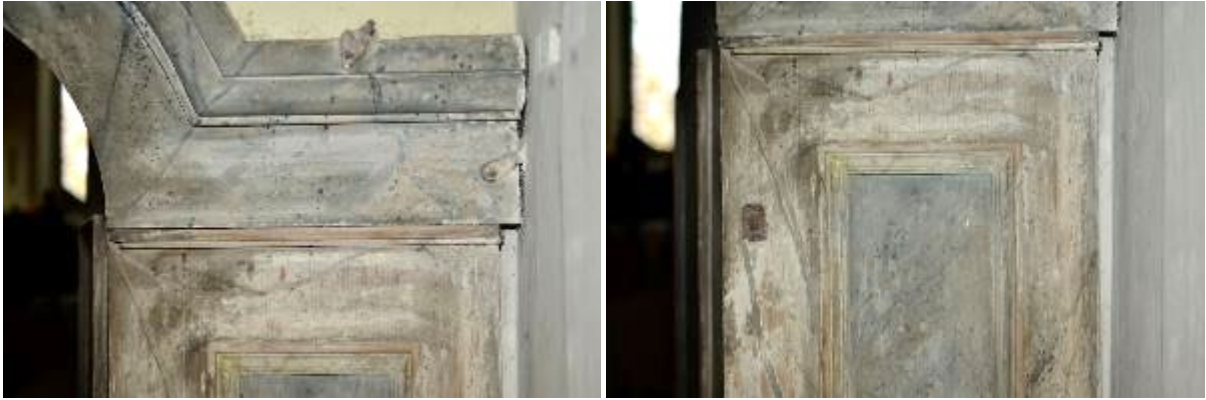
Ryc. 127. Detal. Po lewej: fragment belki wieńczącej z profilowaniem. Widoczne mocowania elementu do ściany. Po prawej fragment laserowanej błękitem płyciny. Liczne przemycia i przetarcia powłoki malarskiej.

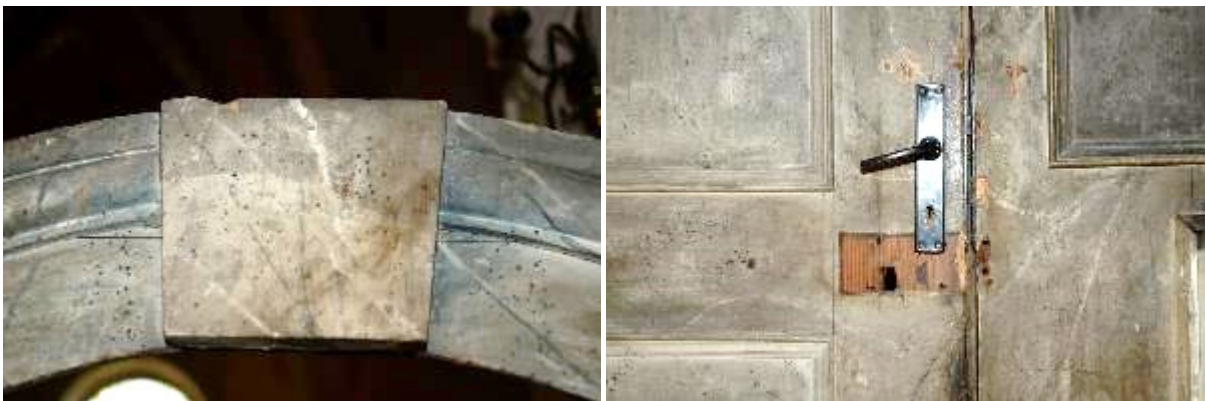
Ryc. 128. Zwornik w belce wieńczącej. Widoczne zachłapania farbą zostały być może intencjonalnie wykonane jako element swobodnie malowanej marmoryzacji. Po prawej: wtórnie wstawiony zamek i okucie.

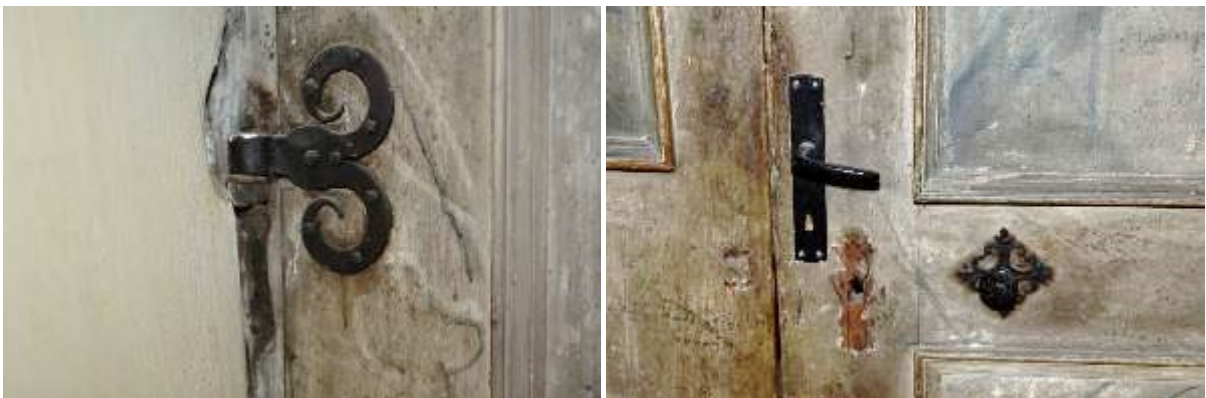
Ryc. 129. Detal. Po lewej: oryginalny, XVIII-wieczny zawias pasowy wraz z hakiem. Po prawej: współczesna klamka i relikw dawnego zamknięcia.

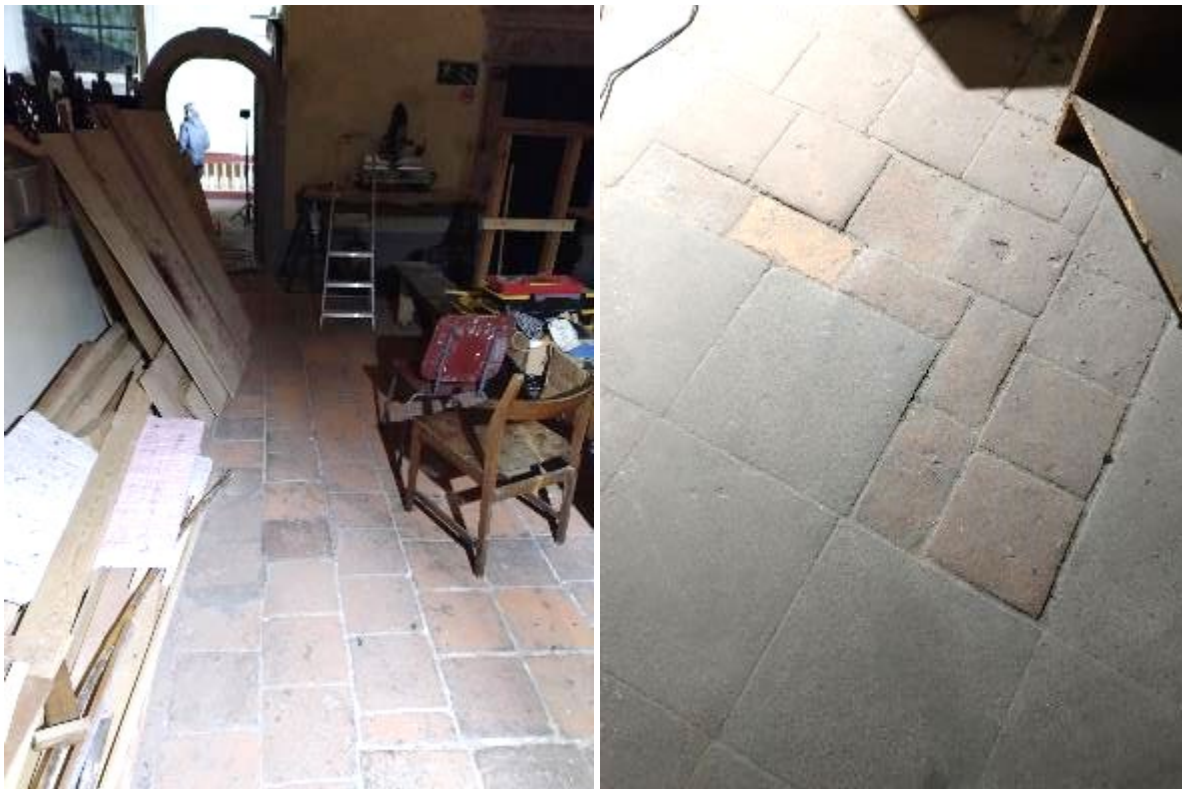
Ryc. 131. Posadzka w obrębie pomieszczenia 139 – stan zachowania. Widoczne lokalne zaburzenia wstępu i wtórne uzupełnienia wykonane przy użyciu płytek kamiennych.

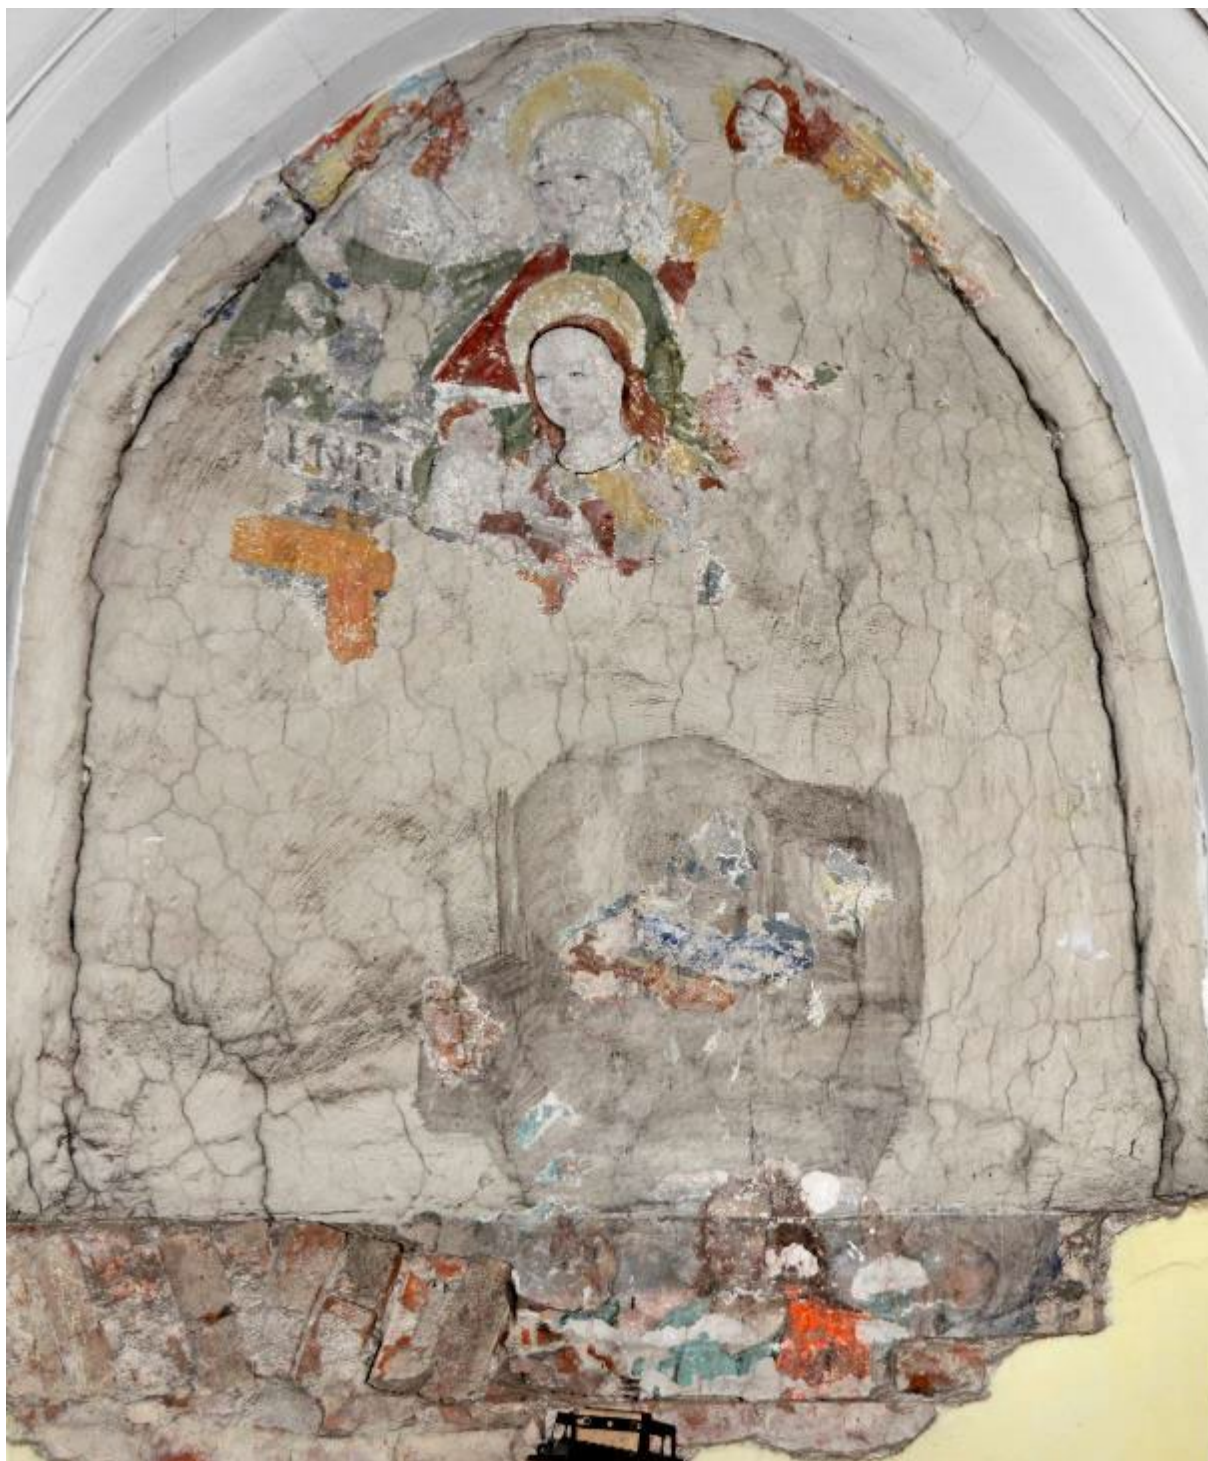
Ryc. 139. Relikt gotyckiej polichromii – stan zachowania.

Powierzchnię zachowanych fragmentów gotyckiej polichromii znaczą liczne przetarcia, zarysowania i ubytki warstwy malarskiej. Polichromia, wykonana na cienkiej pobiale, wykazuje tendencję do odspajania się od podłoża pod wpływem nacisku. Zaobserwowano również osłabienie kohezji warstwy malarskiej. Odkrywka wykonana w dolnej części arkadowego obramienia wykazała obecność dwóch warstw polichromii. Stan zachowania odsłoniętych fragmentów można określić jako dobry.

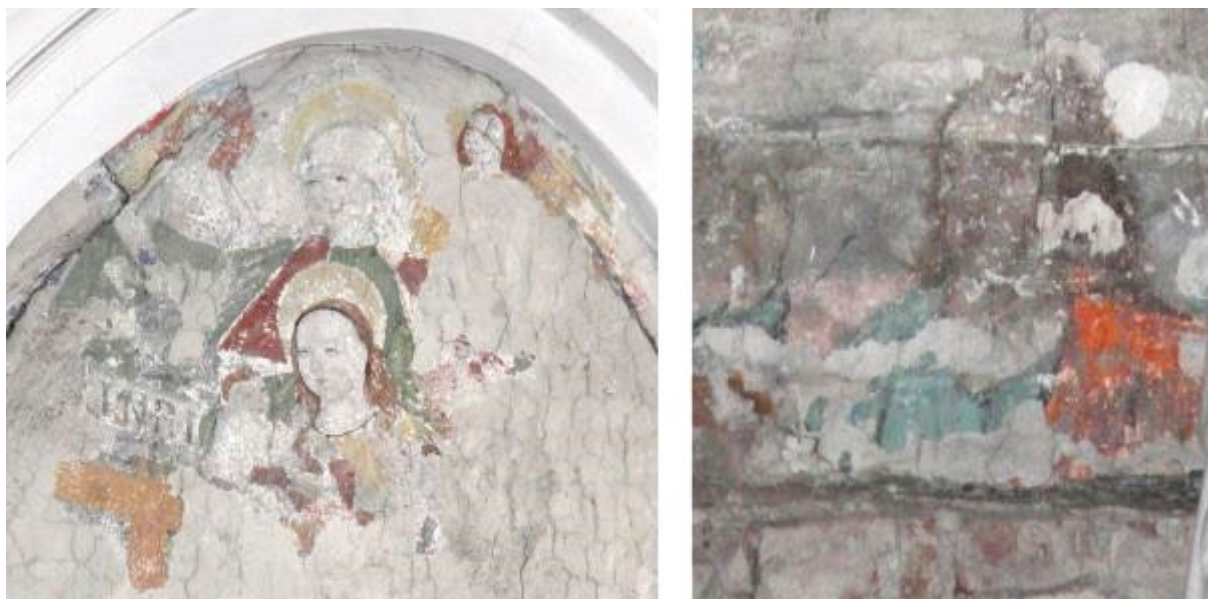
Tynk, na którym posadowione są obie kompozycje jest mocno spękany. Szczególnie szerokie rozstępy widoczne są wzdłuż obwodu ramy, w odległości ok. 10 cm od jej wewnętrznej krawędzi. Kształt oraz konsekwentny przebieg spękania sugerują, że miejsce to pierwotnie mogło stanowić okno górnej kondygnacji budynku XV-wiecznego kapitulacza, w późniejszym czasie zamurowane i wykorzystane jako podłoże dla dekoracji malarskiej.

Ryc. 140. Relikty gotyckiej polichromii.

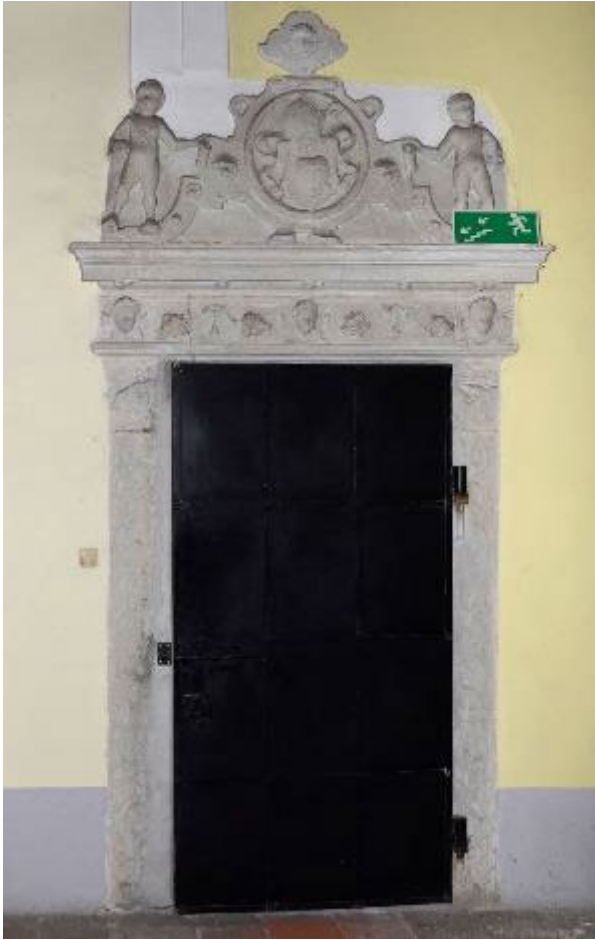
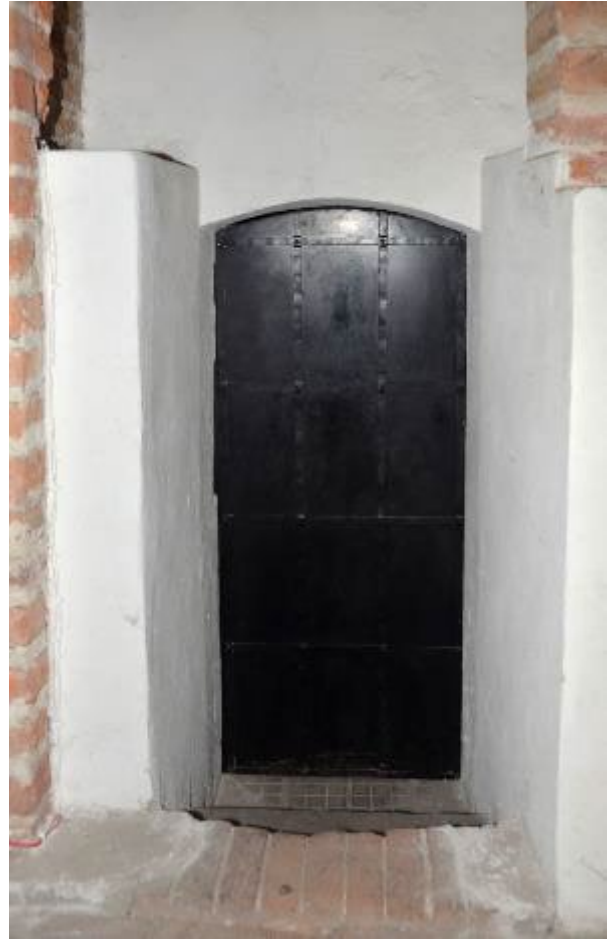
Stan zachowania wszystkich elementów blaszanych jest dobry. Wszystkie wymienione elementy wymagają oczyszczenia z nawarstwień.

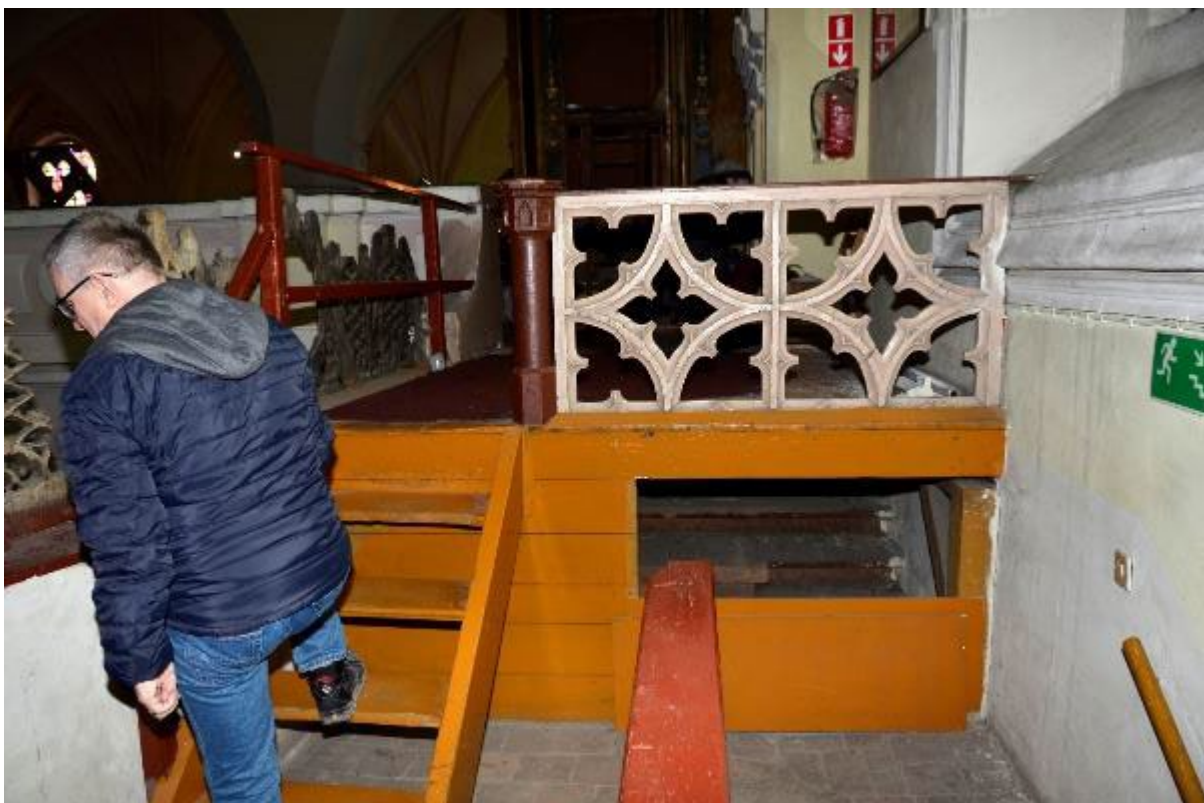
Ryc. 144. Widok z wnętrza 141 w kierunku południowym. Widoczny w głębi prospekt organowy, a po prawej fragment zachodniej ściany świątyni – intensywne nawarstwienia na glifie okna. Na pierwszym planie neogotycka balustrada ze słupkiem.

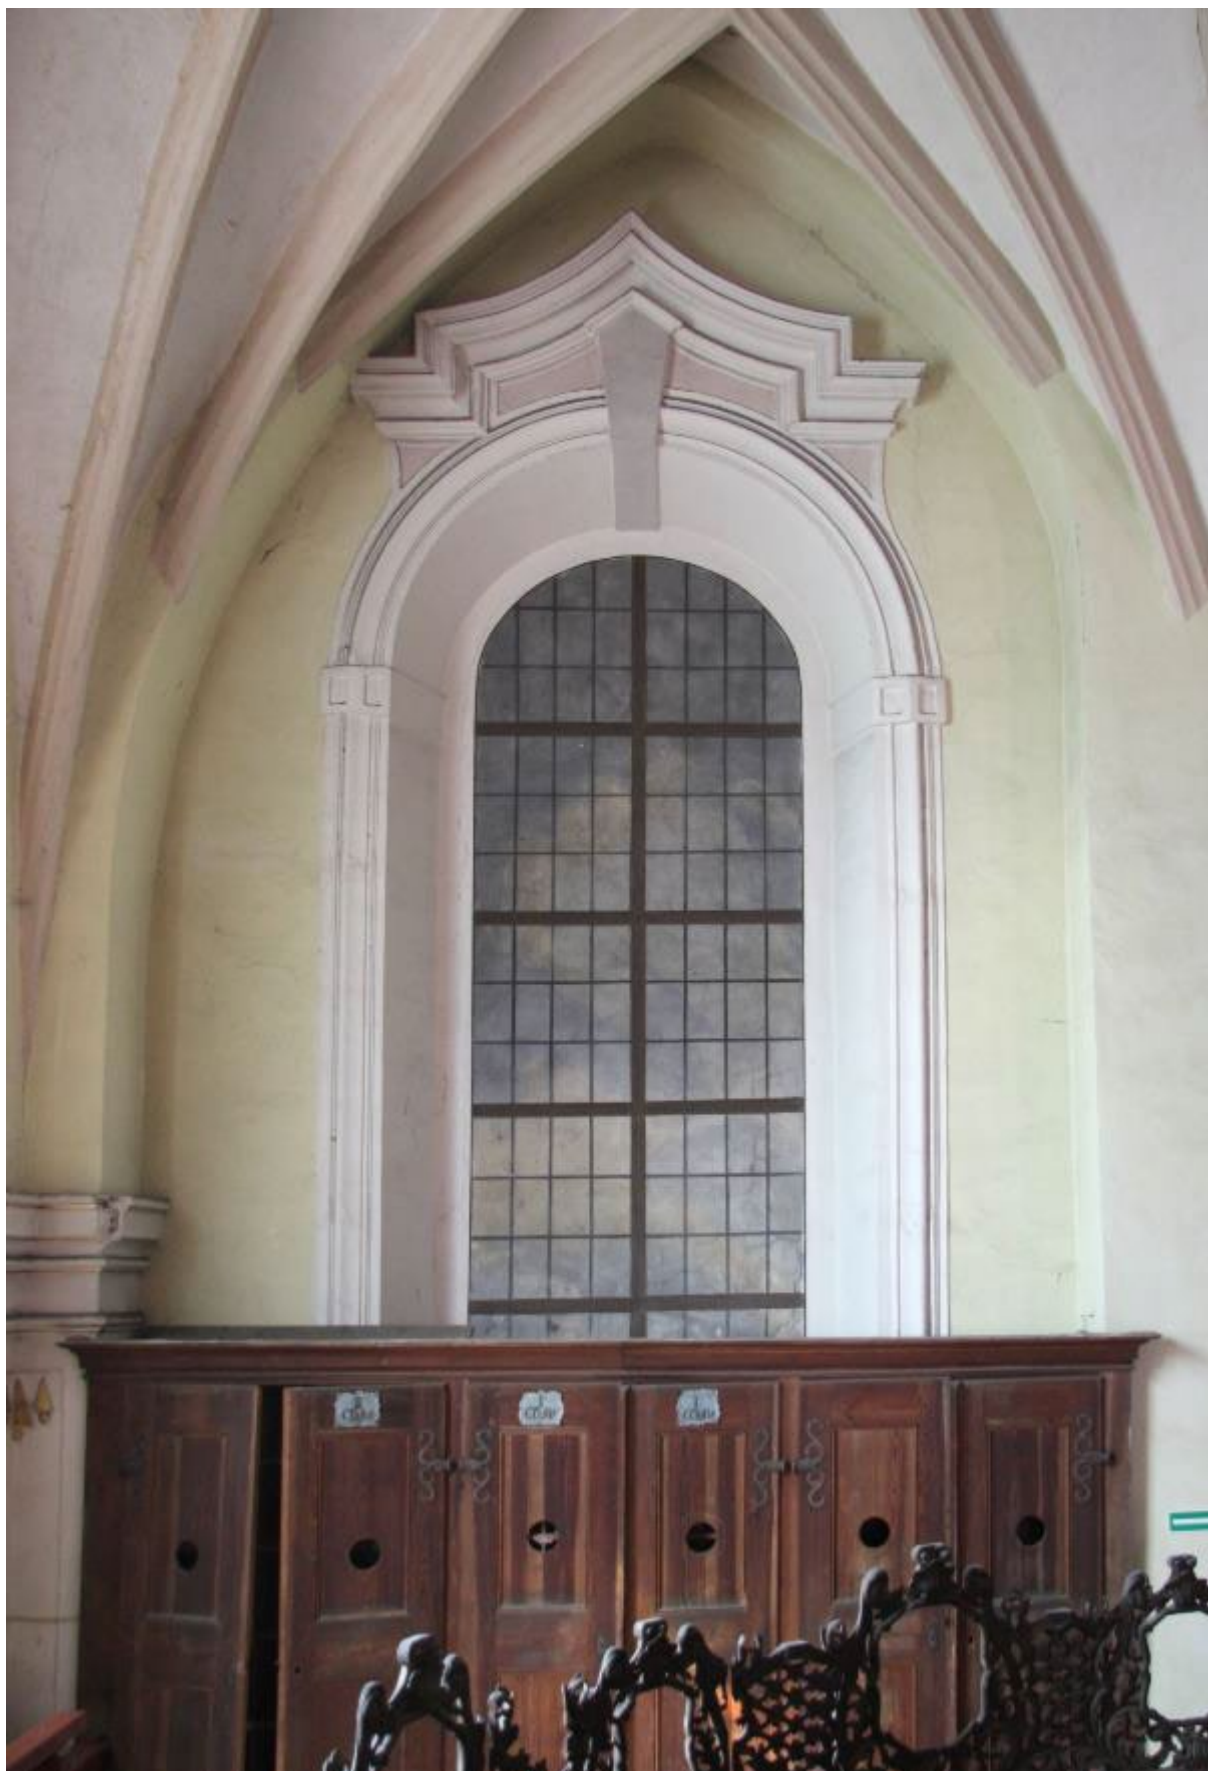
Na ścianie północnej, w osi przęta sklepiennego wykonano polichromię z iluzjonistycznym przedstawieniem okna – podobną kompozycyjnie do innych we wnętrzach kościoła. Malowidło ujęte jest dekoracją sztukatorską. Stan zachowania dekoracji jest dostateczny – warstwa malarska jest w wielu miejscach wyraźnie przetarta, zabrudzona i przemalowana.

Ryc. 149. Widok na ścianę północną z iluzjonistycznie namalowanym oknem ze sztukatorskim obramieniem. Pod ścianą ustawiono szafę na przybory chórzystów.
