Kościół NMP w Żaganiu Nawa północna z przyległymi kaplicami

TOM 2

Podsumowanie badań konserwatorskich Program prac konserwatorskich

Kontynuacja zadania pn.: Projekt rewitalizacji części dawnego założenia klasztorowego i kościoła kanoników regularnych reguły Św. Augustyna w Żaganiu

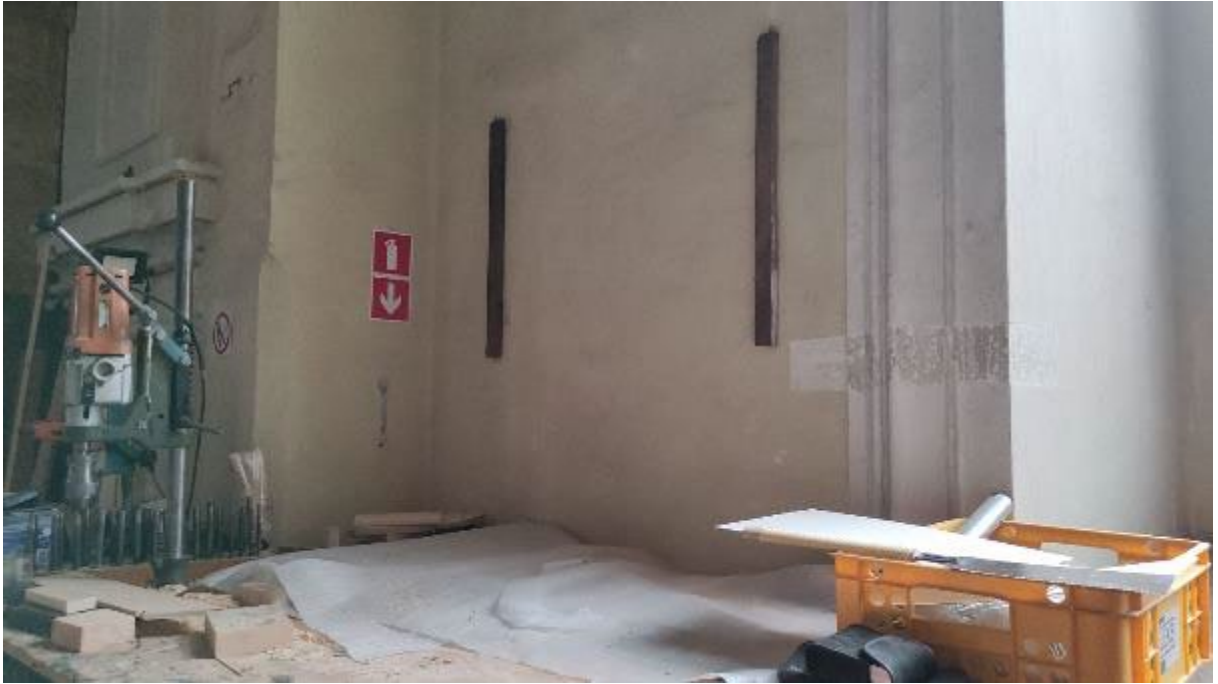
Ryc. 150. Ściana zachodnia. Widoczna odkrywka stratygraficzna nr 141.4 wykonana na obramieniu otworu okiennego.

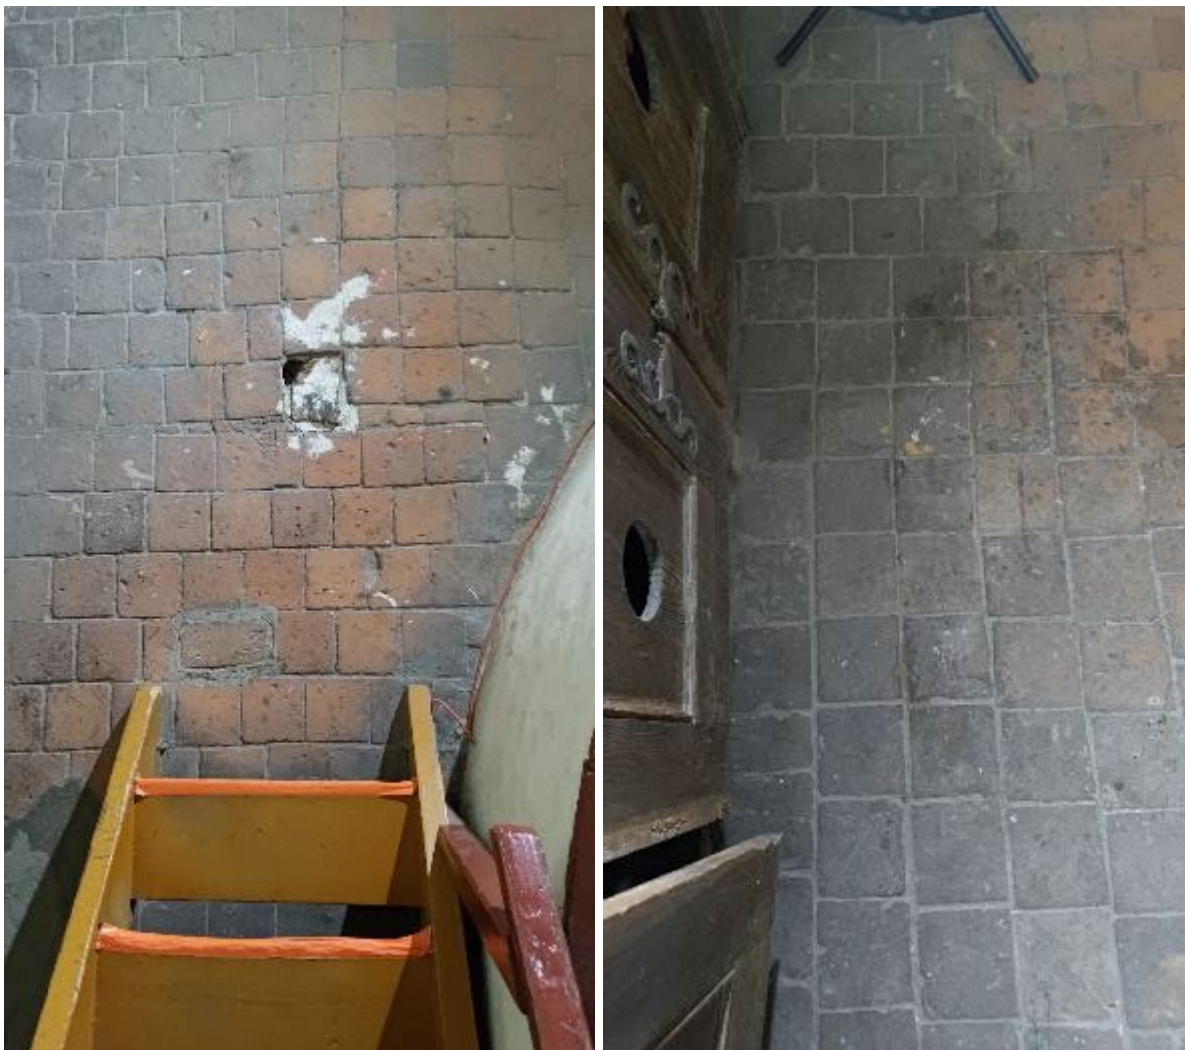
Ryc. 152. Fragmenty posadzek w obrębie empyry muzycznej – stan zachowania. Po lewej widoczne przetarcia i wtórne uzupełnienia związane z intensywnym użytkowaniem. Po prawej fragment posadzki wzdłuż szafy chórzystów.

- Elementy wyposażenia stolarskiego – skrzydła drzwiowe, obudowy i szafa chórzystów – oczyścić z nawarstwień i zabezpieczyć przed szkodnikami drewna.
- Konserwacja ceramicznych posadzek na poziomie empory wraz z uzupełnieniem ubytków.

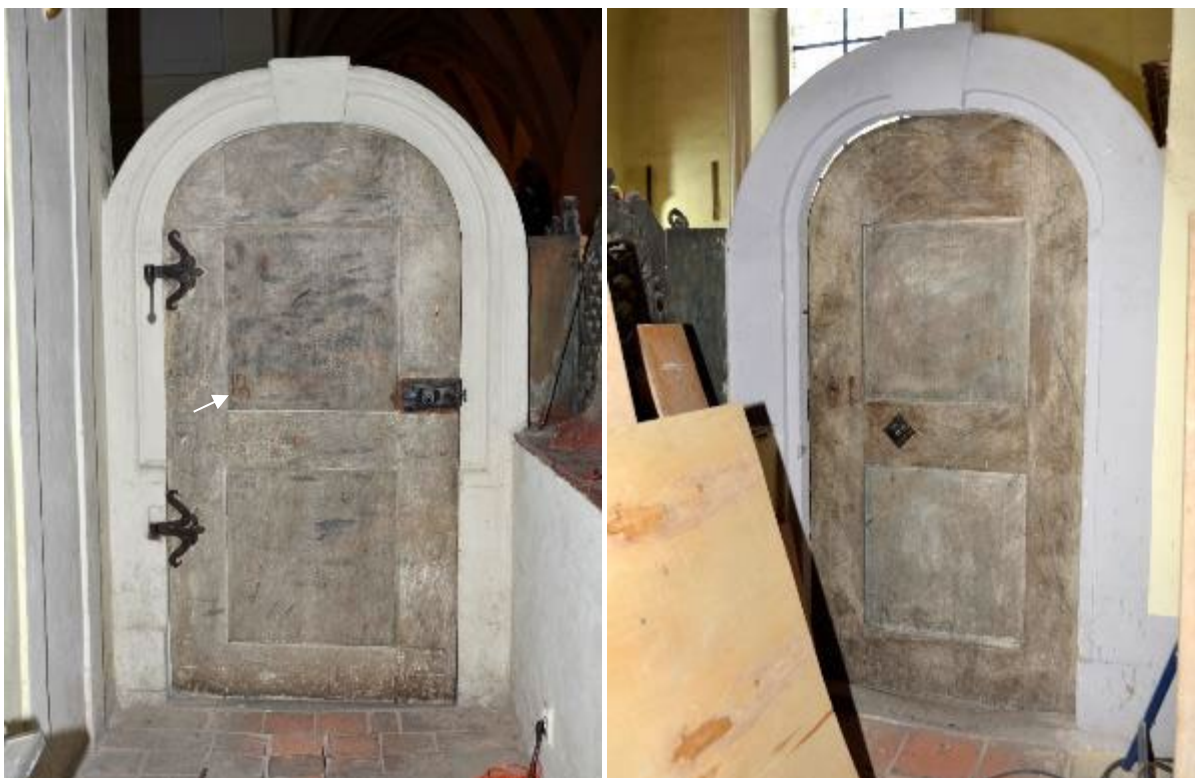
Przegroda oddziela część empyry leżącej na północ (pom. 139) od chóru muzycznego. Skomponowana jest z bloków kamiennych układających się w wolnostojący łęk. Po jego obu stronach wykonano dekorację rzeźbiarską w formie profilowań nieco bardziej ozdobnych od strony chóru. Ów wolnostojący portal ujmuje jednoskrzydłowe drzwi, zamknięte odcinkiem łuku. Element jest kompletny i w dobrym stanie technicznym. Pierwotna estetyka została zmieniona poprzez zamalowanie marmoryzacji na partiach kamiennych farbą w kolorze jasnoszarym.

Ryc. 153. Po lewej; widok przegrody od strony chóru muzycznego. Kamienny łuk, pierwotnie polichromowany, obecnie zamalowany farbą w kolorze beżowym. Zachowane drzwi z marmoryzacją i okuciami. Kamienne odrzwia, obecnie pomalowane na biało. Widoczna data 1792. Po prawej; przegroda od strony wnęki z gotyckim malowidłem. Skrzydło drzwiowe z oryginalną marmoryzacją oraz podpisami. Podobna marmoryzacja odkryta na wewnętrznej części balustrady. Odkrywki stratygraficzne sugerują, że większa część kościoła malowana była właśnie w tych odcieniach i w tym stylu.

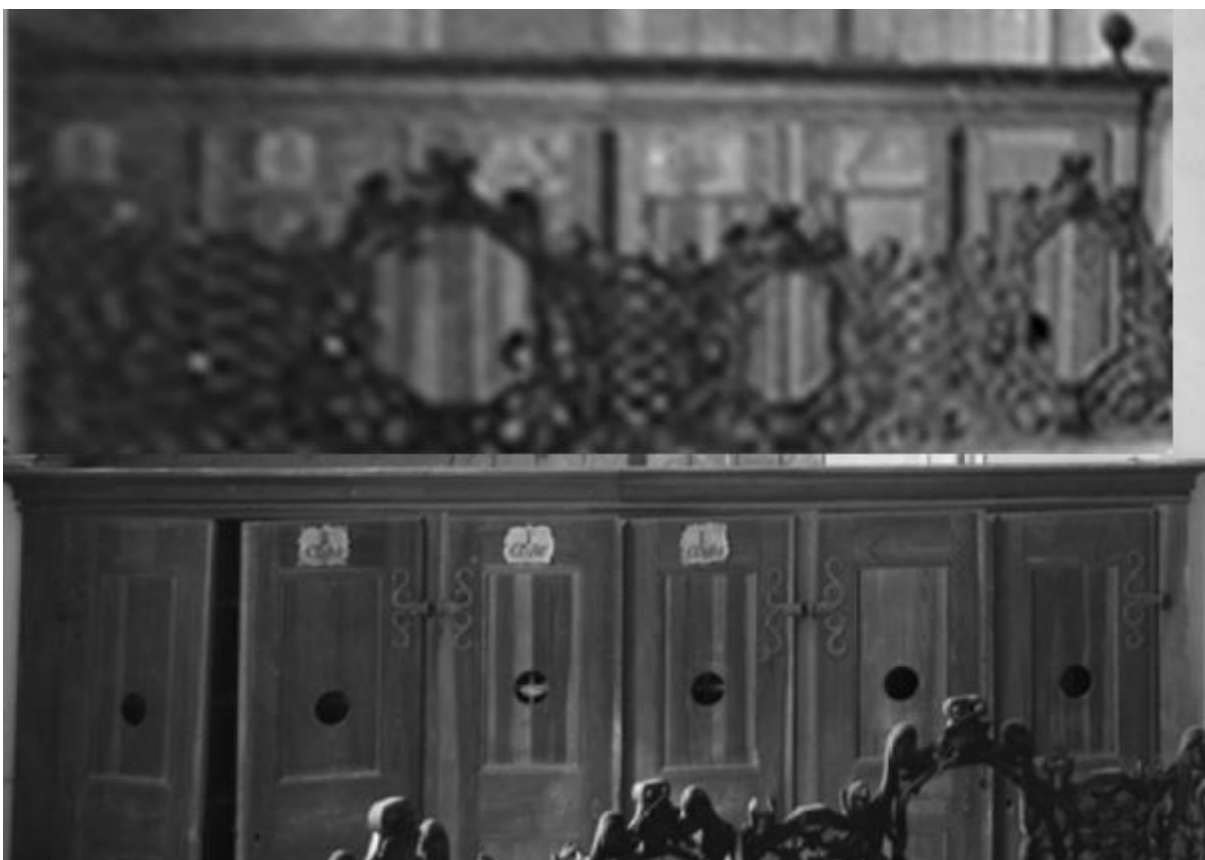
Ryc. 159. Porównanie zdjęcia archiwalnego (Źródło: Herder-Institut, fot. nr 237587)) ze stanem obecnym. Na obu zdjęciach czytelne charakterystyczne zróżnicowanie wybarwienia drewna. Brak kul na zwieńczeniu. .

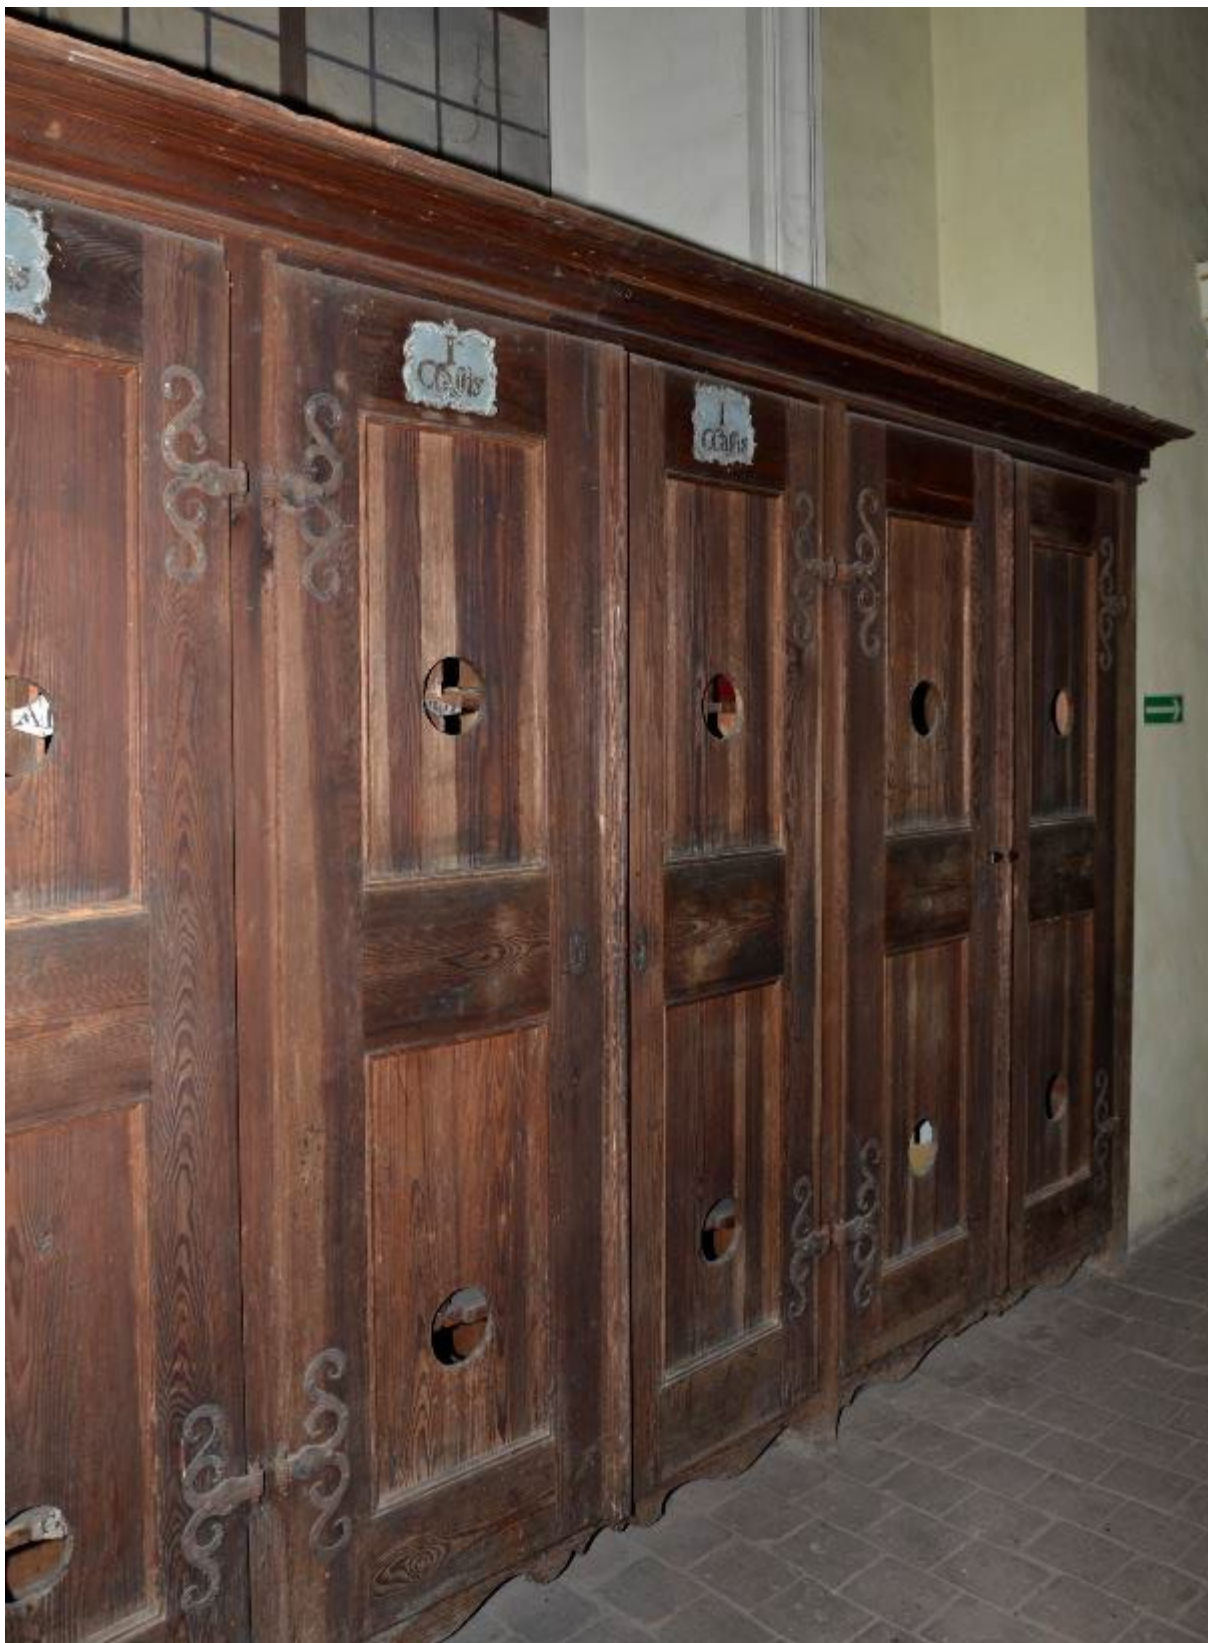
Drugi co do wielkości (po prospekcie organowym) element ruchomego wyposażenia chóru muzycznego. Szafa pochodzi najprawdopodobniej z drugiej połowy XVIII wieku. Stan zachowania dostateczny – liczne drobne uszkodzenia mechaniczne.

Ryc. 160. Szafa chórzystów – prawdopodobnie 2 poł. XVIII wieku – stan zachowania.

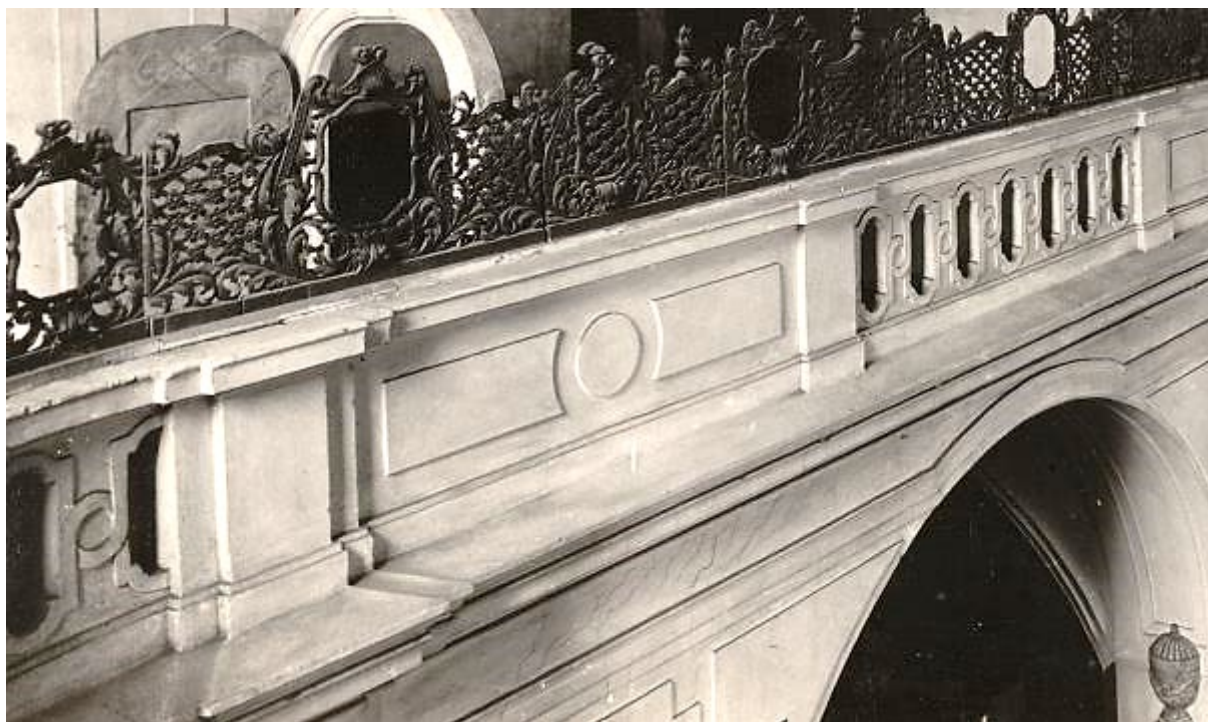
Ryc. 161. Empora nawy pñ., stan w latach 30. XX w. Charakterystyczne spękania wyprawy profili ciągnionych. Źródło: Herder-Institut, fot. nr 126640 (fragment).

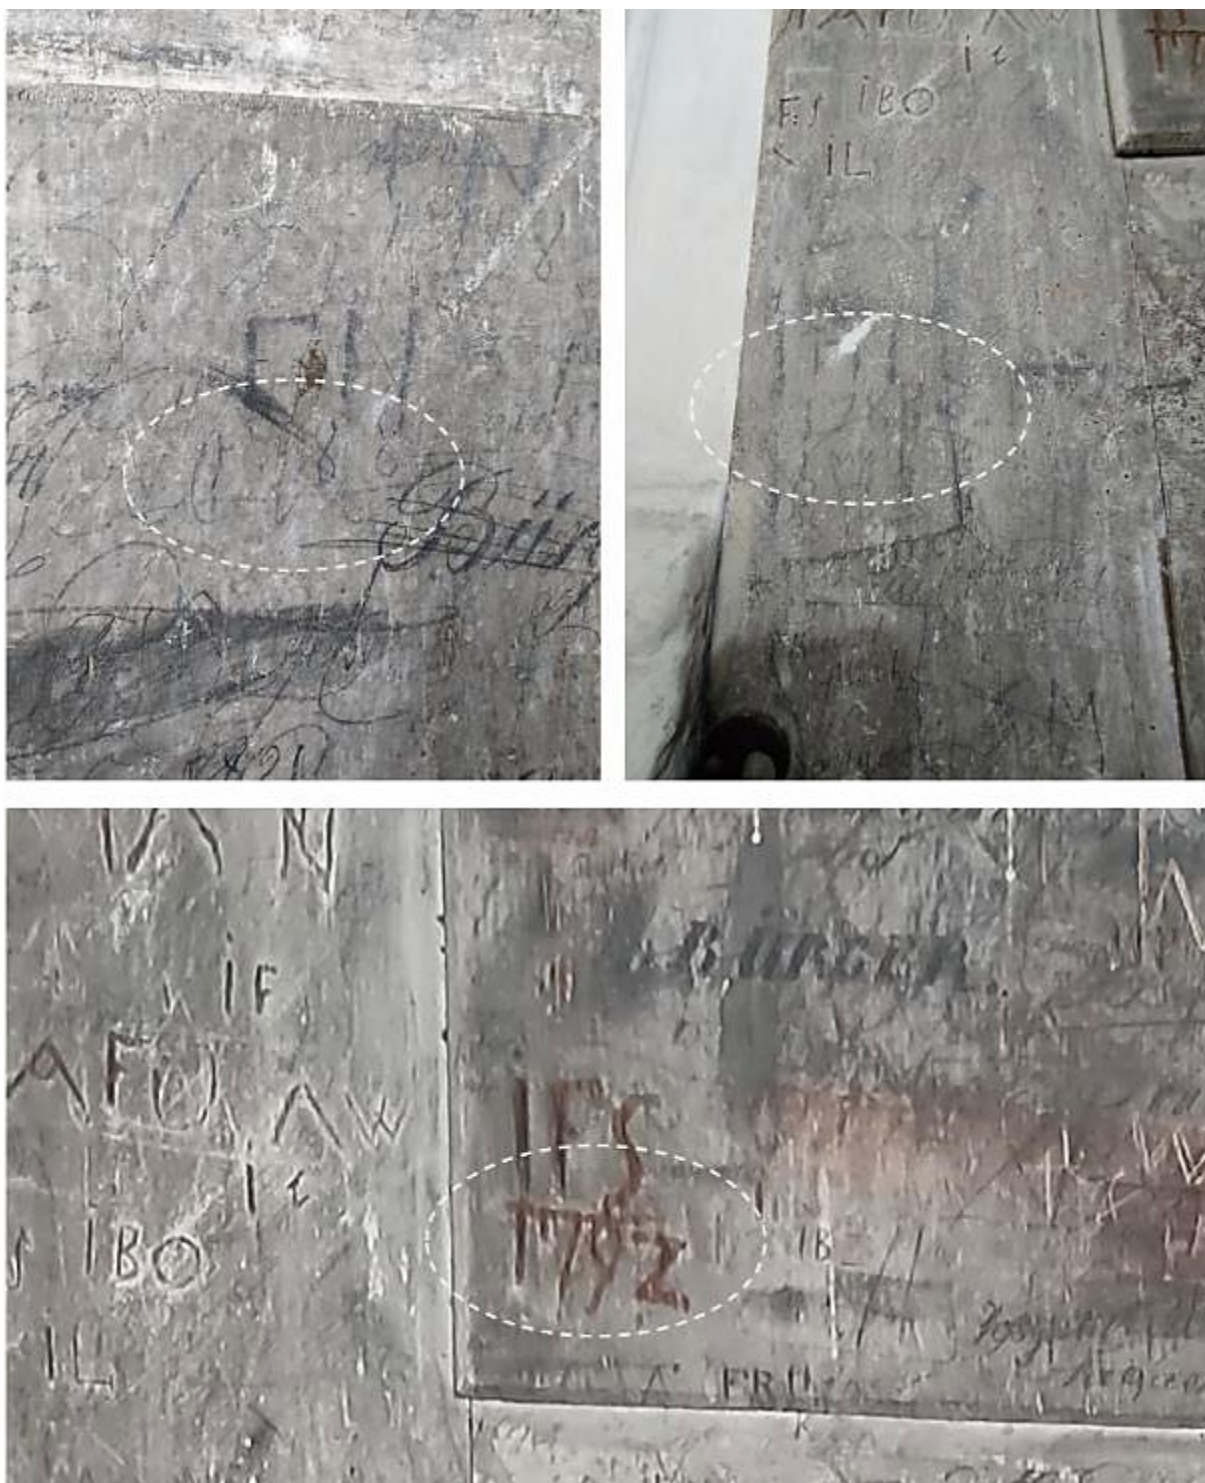
Ryc. 162. Drzwi na emporze nawy ptn. Daty 1788 (napis ołówkiem) i 1792 wycięta wycięta pod inicjałami IFS. Oryginalna, barokowa warstwa malarska stanowi punkt odniesienia dla innych powierzchni.

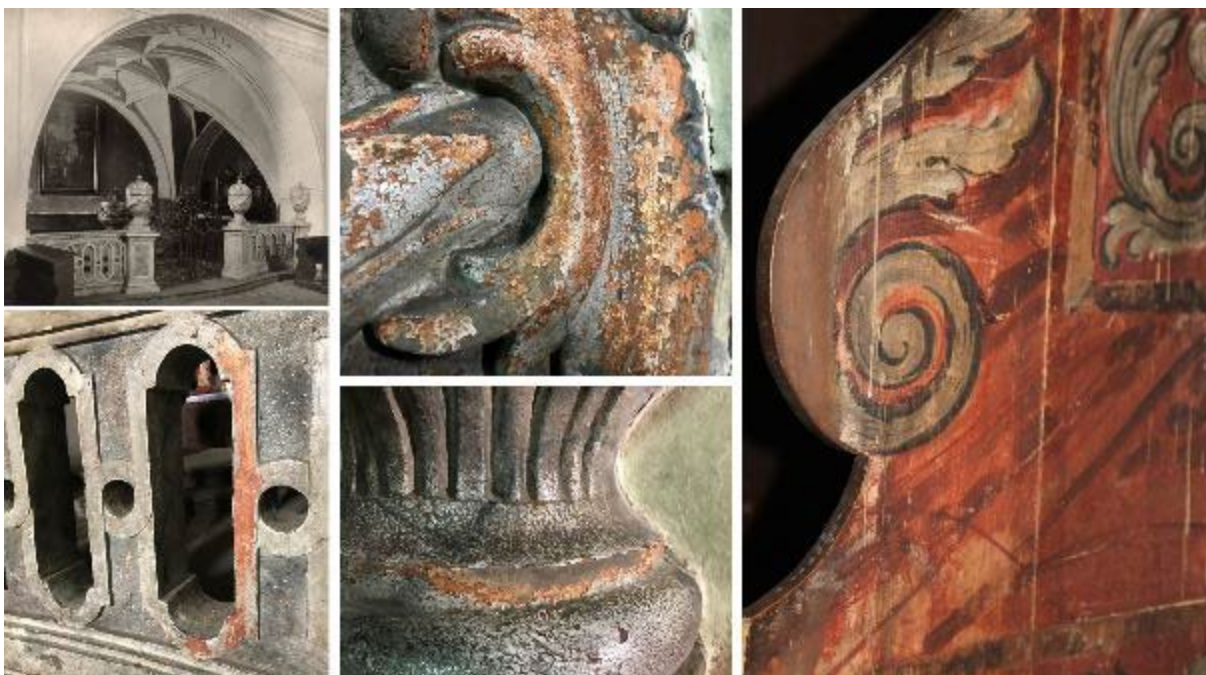
Ryc. 184. XVIII-wieczna kolorystyka detalu w kaplicy chrzcielnej i nawie półn. Widoczne w przetarciach i uszkodzeniach.

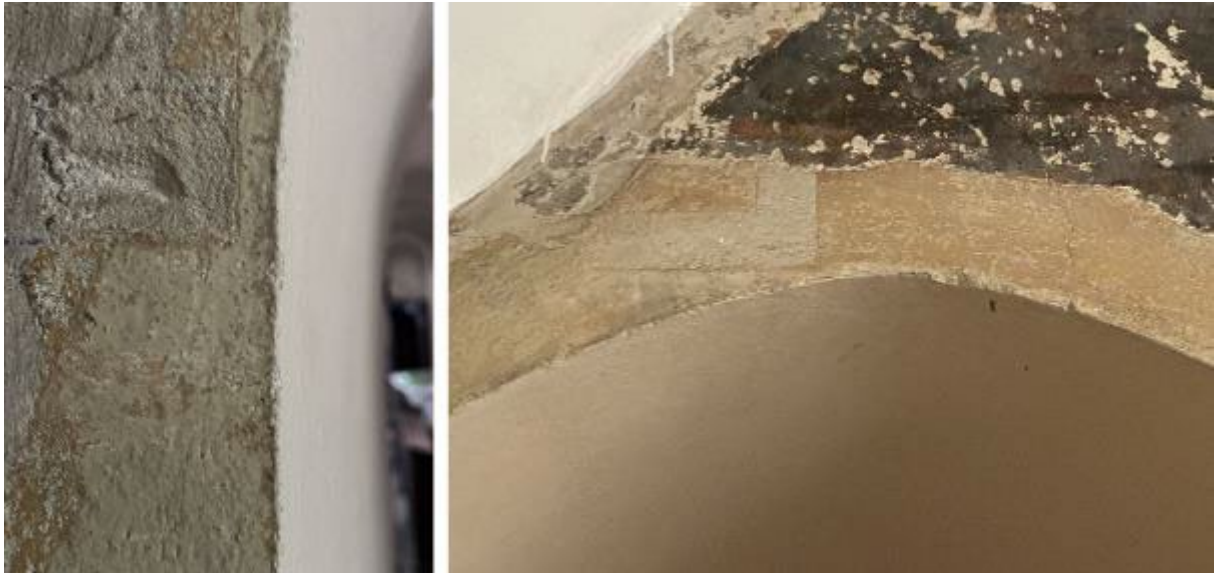
Ryc. 188. Ślady dekoracji prawdopodobnie z I poł. XX w. (por. dekoracja w kaplicy 029)
