**PROJEKT BUDOWLANY
robót zabezpieczających**

wraz z badaniami konserwatorskimi historycznych tynków

JEDNOSTKA PROJEKTOWANIA	P&P ART NOVA SP. z o.o.
ADRES	Stary Rynek 15/11, 65-067 Zielona Góra
OBIEKT	Wieża kościoła
ADRES	Leszno Dolne woj. lubuskie
DZIAŁKA	dz. nr 295 Leszno Dolne gmina Szprotawa
INWESTOR	Starostwo Powiatowe w Żaganiu
ADRES	68-100 Żagań ul. Dworcowa 39
KATEGORIA	VIII

DATA OPRACOWANIA PROJEKTU 28.10 2016 r

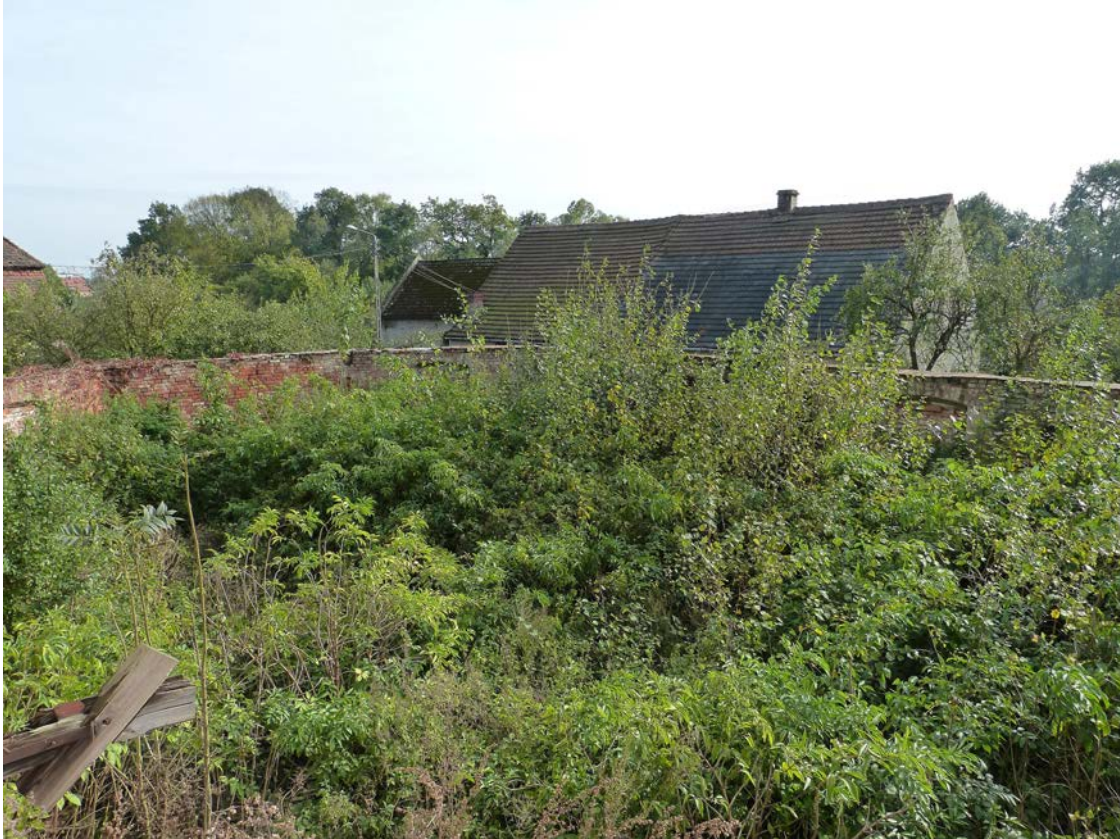
Wnętrze korpusu kościoła porośnięte jest samosiewami nie przekraczającymi pięciu lat. Obwód pni drzew na wysokości 5 cm nie przekracza 20 cm a na wysokości 130 cm nie przekracza 15 cm. Wysokość drzew i krzewów nie przekracza 3 m.

- istniejące mury ścian kościoła należy zachować. Uszkodzenia w postaci dziur , wyłamań czy braków należy uzupełnić konstrukcją murową metodą odtworzeniową
- teren wewnątrz murów jest porośnięty zaroślami i krzewami, zaleca się ich usunięcie
- głowica muru po stronie zewnętrznej ściany wykończona jest dachówką karpiówką brakujące dachówki należy uzupełnić a uszkodzone wymienić
- głowica muru po stronie wewnętrznej stanowiąca dawniej oparcie dla ściany szachulcowej jest odsłonięta , cegły ostatnich warstw muru ulegają uszkodzeniom w wyniku działania wiatru, śniegu i deszczu – głowicę ściany należy naprawić i wykonać trwałe jej zabezpieczenia
